**1.1. CARACTERIZACIÓN GENERAL DEL ESCENARIO DE RIESGO POR
“MOVIMIENTOS DE REMOCIÓN EN MASA”**

Elaborado por: CMGRD MUNICIPIO DE CUMBITARA

Municipio de Cumbitara (Nariño)	Plan Municipal de Gestión del Riesgo de Desastres
---------------------------------	---

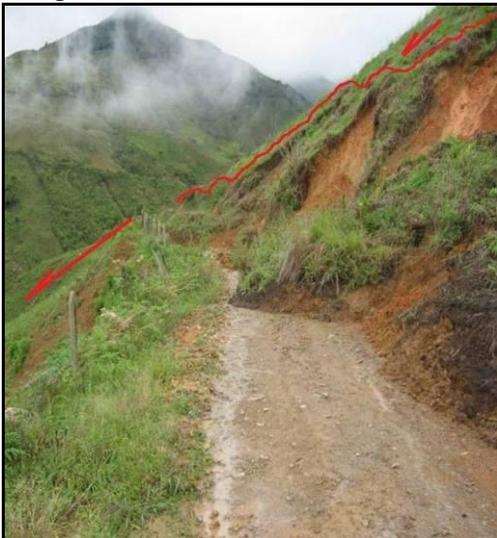
Fotografía 1.

Fotografías 1, 2, 3. Riesgo de vías terciarias por movimientos de remoción en masa. Fotografía 1, deslizamiento localizado sobre la vía que comunica a la cabecera Municipal de Cumbitara con la El Desierto. Fotografía 2, Afectación de la infraestructura vial (Taponamiento de la vía), carretera que comunica a la cabecera municipal de Cumbitara la vereda Campo Vello. Fotografía tres flojo de lodo sobre la vía que comunica a la cabecera municipal de Cumbitara con la vereda San Pablo.

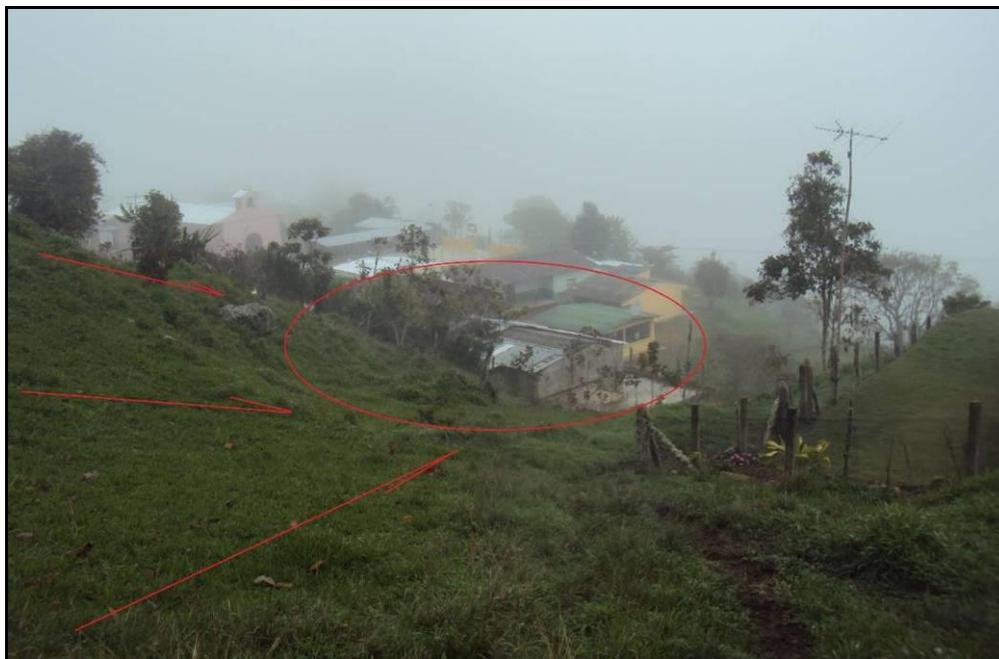
Fotografía 4. Vereda el Desierto, posible riesgo de viviendas por movimientos de remoción en masa

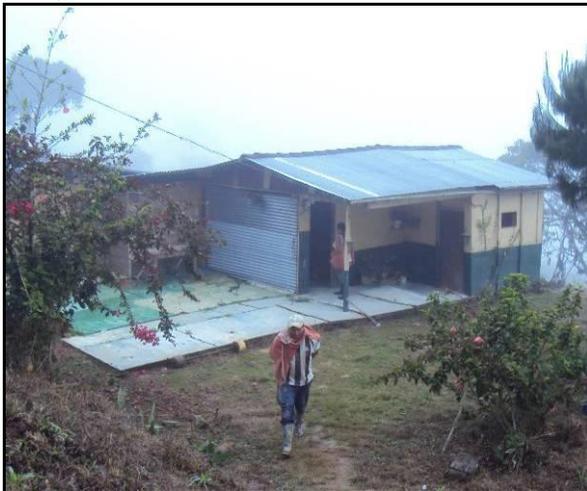
Fotografía 5.

Fotografía 5 y 6. Riesgo de Vivienda por la incidencia de movimientos de remoción en masa manifestados en la aparición de grietas en el piso, siendo notorio el desplazamiento constate del suelo. Vereda El Desierto.

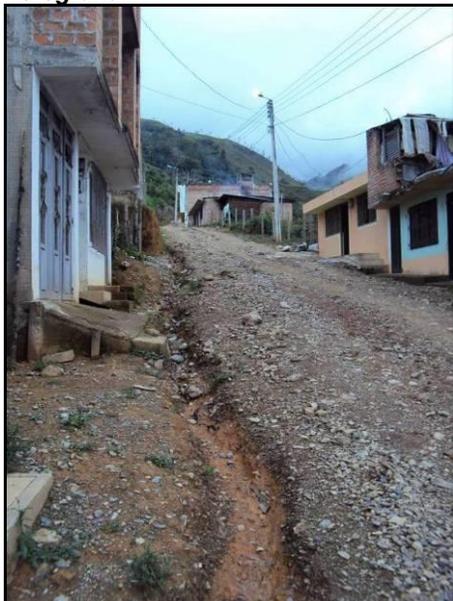
Fotografía 7.

Fotografía 7 y 8. Viviendas ubicadas sobre zonas de laderas con pendientes altas lo cual repercute en la formación de zonas inestables, ocasionando riesgo a la infraestructura habitacional. Zona urbana de la cabecera municipal de Cumbitara Barrio el Belén.

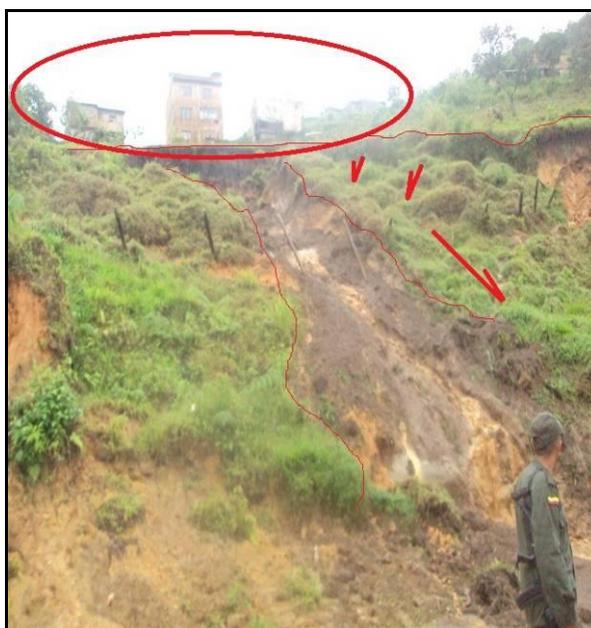
Fotografía 9. Deslizamiento localizado en jurisdicción de la Cabecera Municipal de Cumbitara, Barrio Belén.

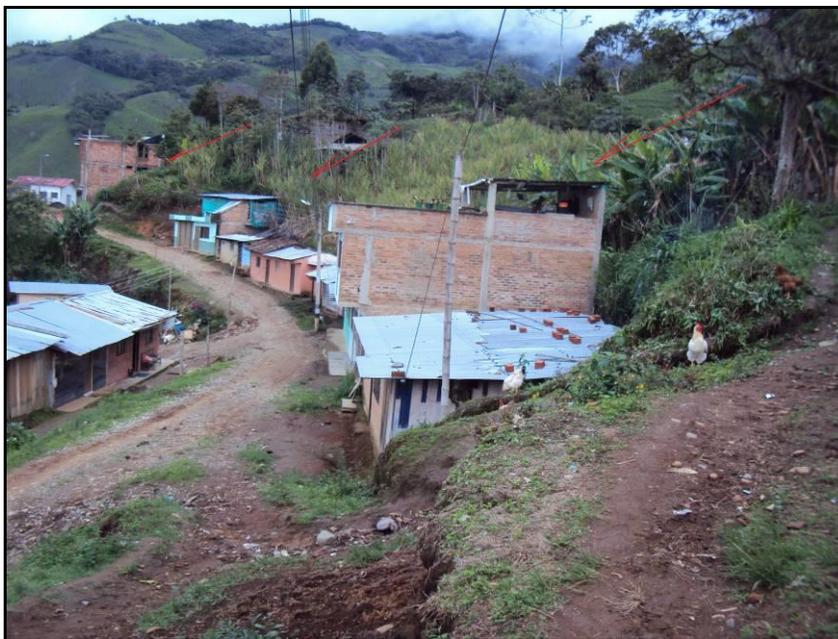
Fotografía 10. Viviendas en riesgo ante la incidencia de movimientos de remoción en masa, barrio San Juan Bosco, Cabecera municipal de Cumbitara.

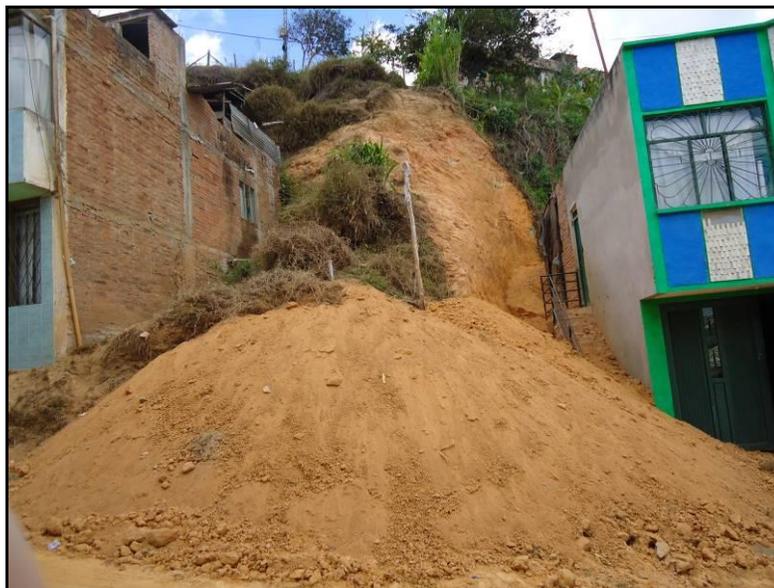
Fotografía 11. Viviendas en riesgo ante desprendimientos y caída constante de suelo desde la parte alta del talud lo cual podría magnificarse en épocas de lluvias y desencadenar la formación de movimiento de remoción en masa (deslizamientos), afectando la infraestructura de la misma, localizada en el barrio San Luís, cabecera municipal de Cumbitara.

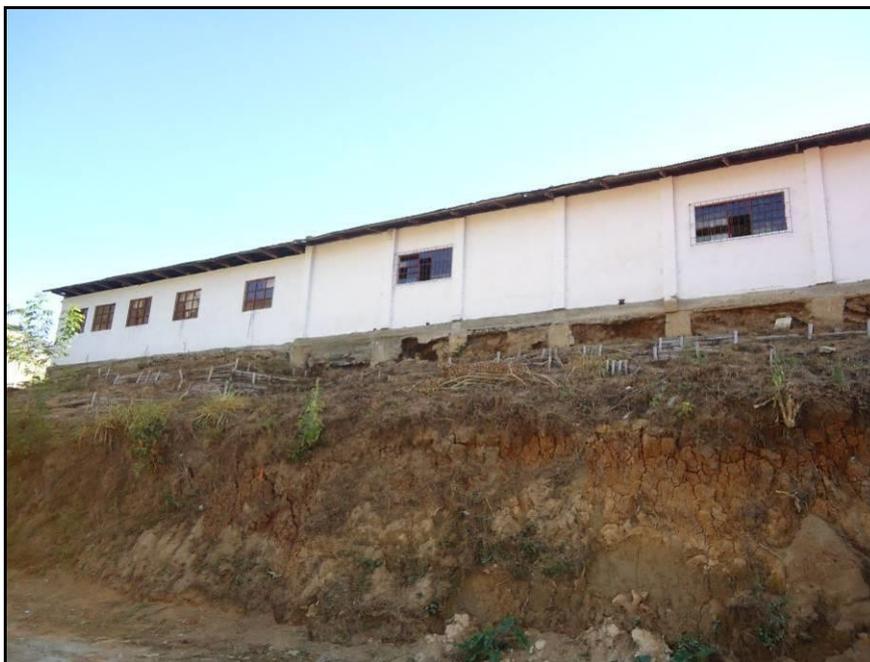
Fotografía 12. Fotografía 10, Instalaciones pertenecientes a la Institución educativa San Pedro, donde se puede observar la inestabilidad del talud como consecuencia de el corte del mismo lo que repercute en daños directos en la infraestructura física del plantel, poniendo en riesgo a la comunidad educativa.

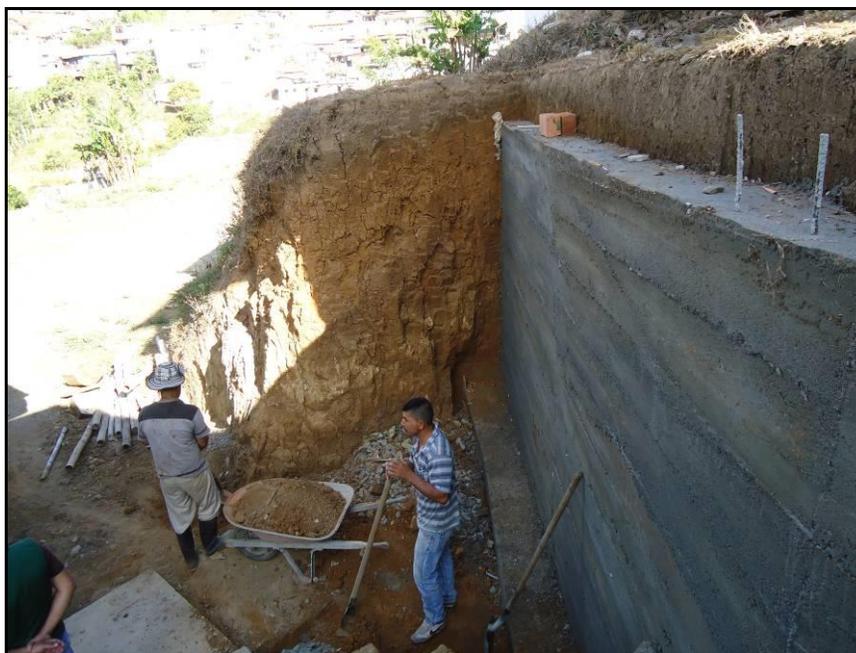
Fotografía 13. Obras de mitigación frente al riesgo por movimientos de remoción en masa en la Institución educativa San Pedro, construcción de obras de infraestructura para estabilizar el talud e impedir que el fenómeno se incremente.

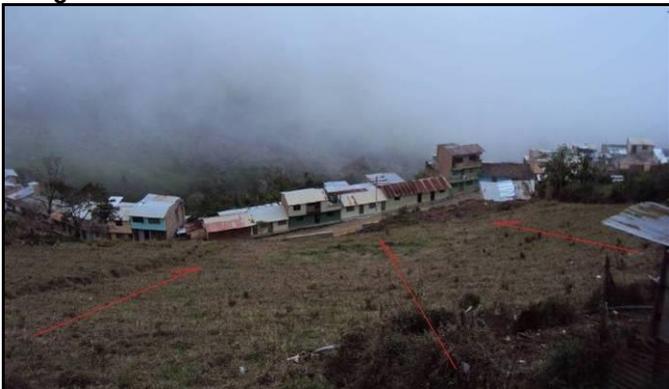
Fotografía 14.

Fotografía 14 y 15. *Fotografía 14, panorámica del barrio San Luís Afectado por la presencia de movimientos de remoción en masa, cabecera municipal de Cumbitara. Fotografía 15, deslizamiento activo en el barrio San Luís Cabecera municipal d Cumbitara.*

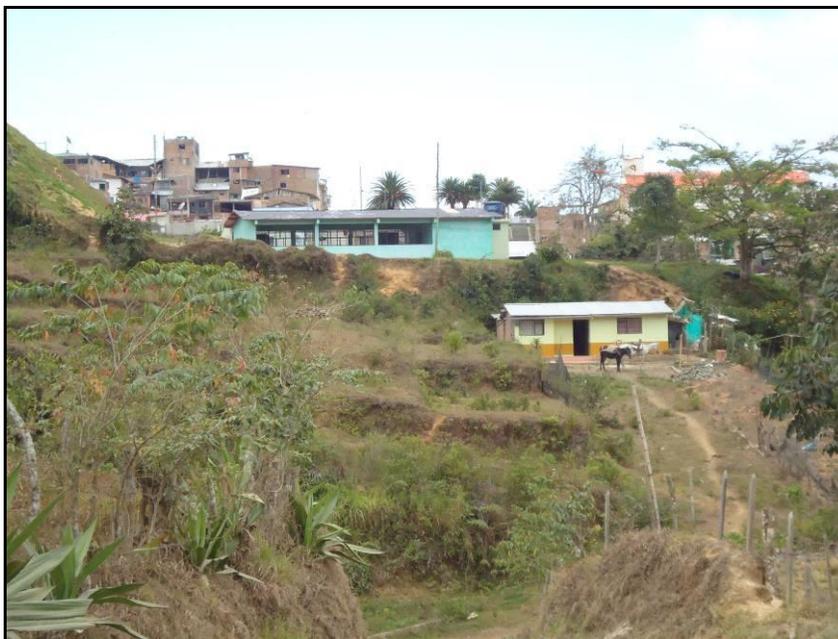
Fotografía 16.

Fotografía 16 y 17. *Fotografía 16, zonas inestables localizadas en el perímetro urbano de la cabecera municipal hacia el sector suroriental. Fotografía 17, formación de terracetas como consecuencia del pastoreo de ganado, en unidades geomorfológicas de laderas escarpadas dominadas por la alta pendiente, que en suelos poco consolidados se catalogan como la evidencia más clara de futuras formaciones de episodios de movimientos de remoción en masa. Localizadas sobre el sector oriental de la cabecera Municipal de Cumbitara.*

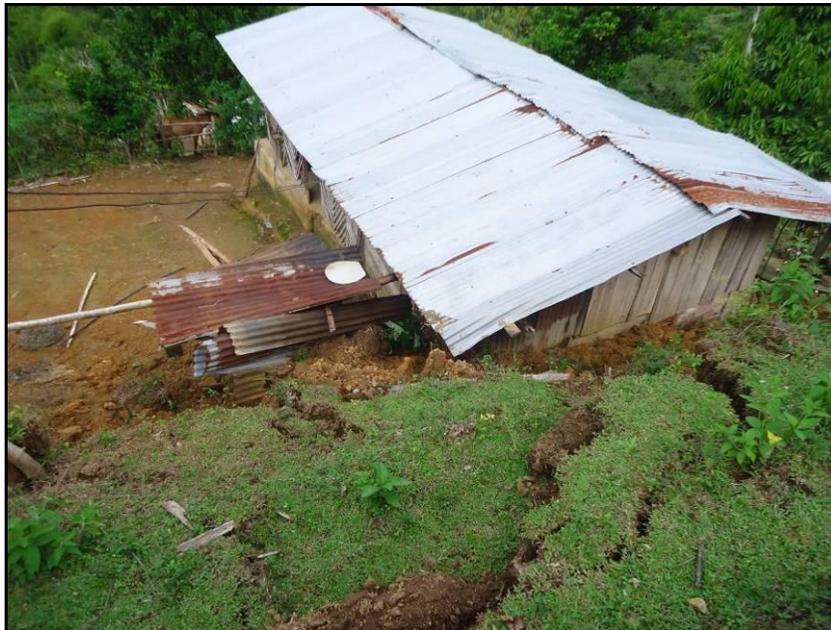
Fotografía 18. Afectación directa de viviendas por movimientos de remoción en masa (deslizamientos), localizados en la zona rural del municipio de Cumbitara, vereda El Balso.

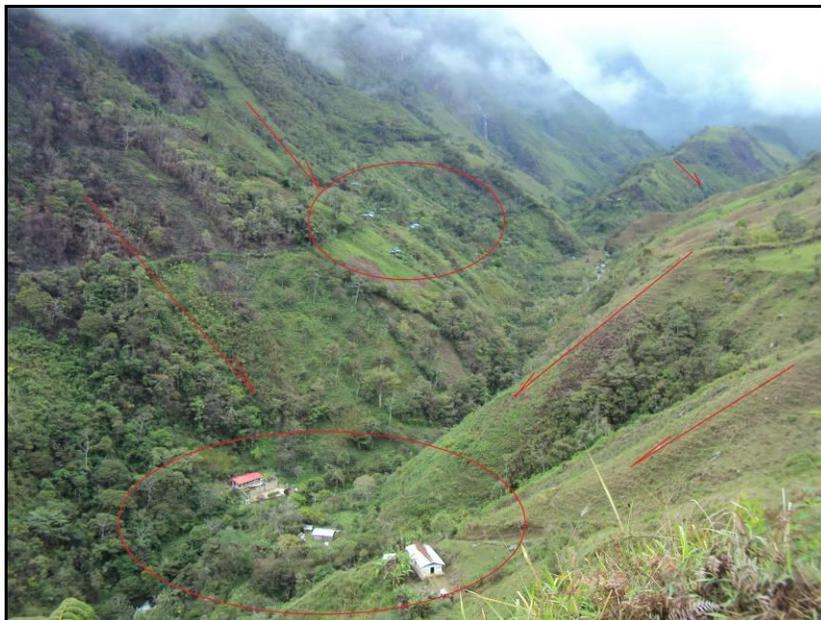
Fotografía 19. Viviendas localizadas en zonas de laderas fuertemente escarpadas, que podría desencadenar en episodios de riesgo por la formación de movimiento de remoción en masa. Donde el factor detonante además de la alta pendiente y las precipitaciones, lo constituyen el origen de los suelos y la intervención de la cobertura vegetal en la zona. Vereda Bella Vista, zona rural del alto Cumbitara.

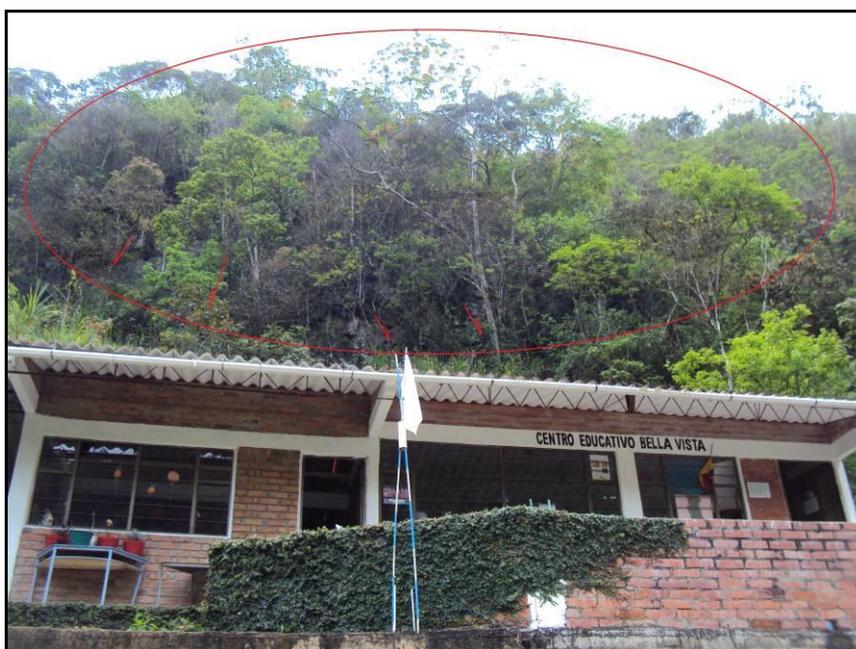
Fotografía 20. Movimientos de remoción en masa (caídas de rocas), sobre la escuela de la vereda Bella vista, como consecuencia de la alta pendiente y la intervención de la cobertura vegetal como consecuencia de la ocurrencia de incendios forestales en la zona aledaña de la ladera, que generan de manera constante caída de material (rocas), que ponen en riesgo al centro educativo.

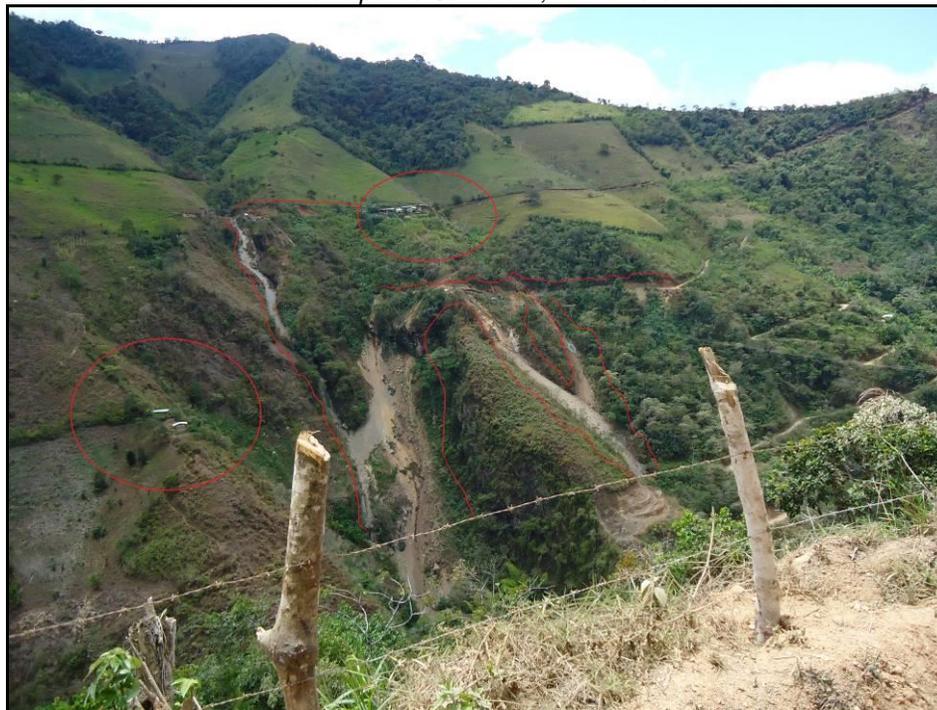
Fotografía 21. Movimientos de remoción en masa activos (Deslizamientos), que pone en riesgo a la población viviendas facetadas en su área de influencia y afectan la infraestructura de transporte terciario. Proceso localizado sobre la vía que comunica a la cabecera municipal de Cumbitara, con la vereda Tabiles.

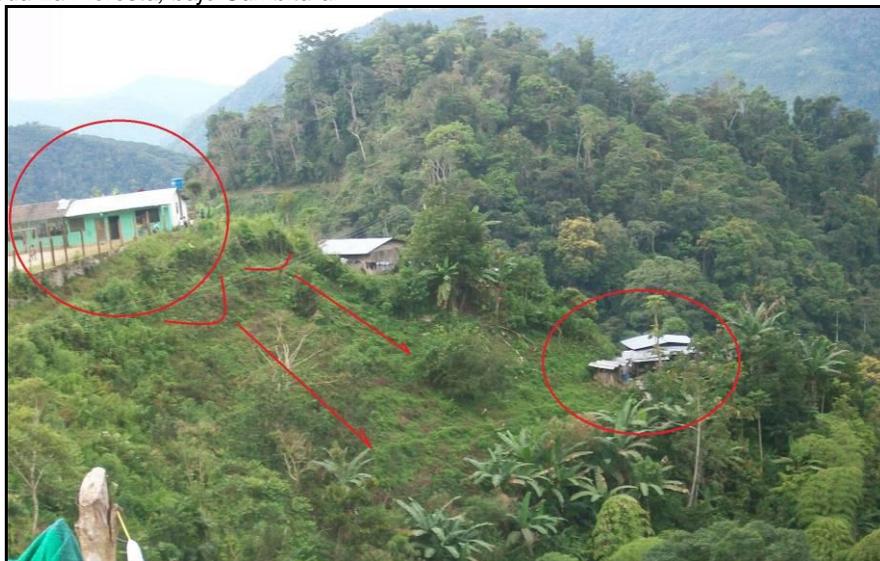
Fotografía 22. Laderas y suelos inestables, que por factores detonantes como la lluvia influenciada por la inclinación de la pendiente podría generar movimientos de remoción en masa afectando la escuela y las viviendas aledañas a este sector. Vereda La Floresta, bajo Cumbitara.

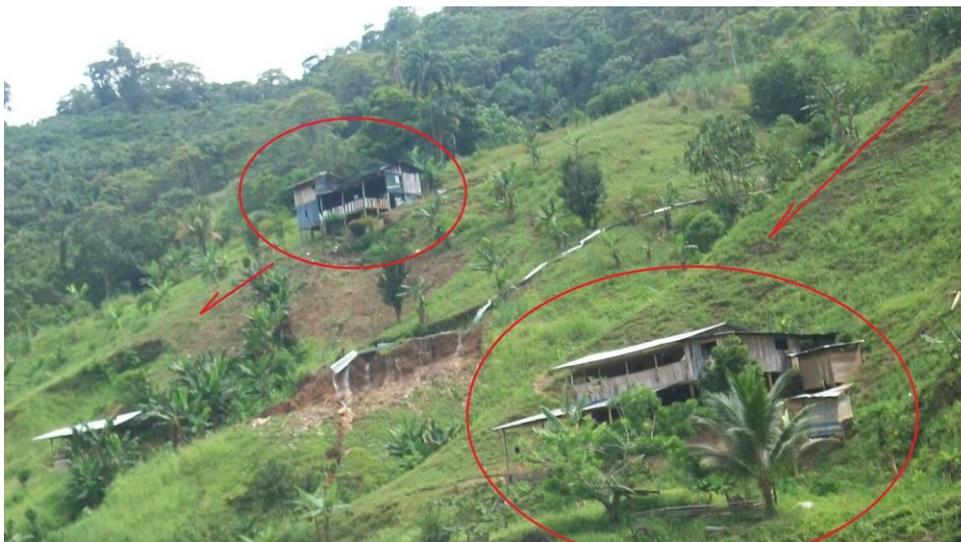
Fotografía 23. Zonas inestables por movimientos de remoción en masa, localizadas en el corregimiento de Sidon, bajo Cumbitara.

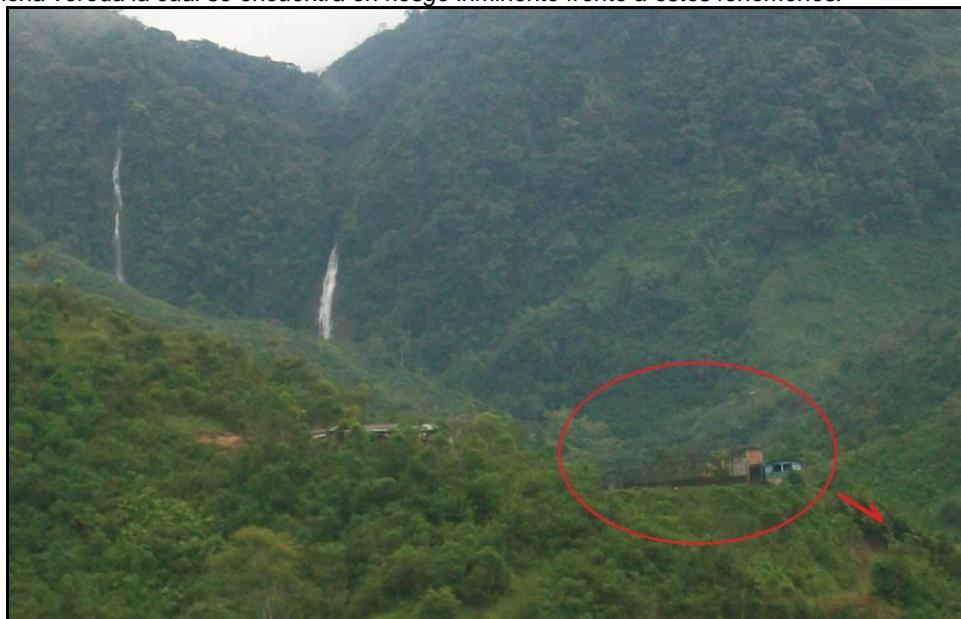
Fotografía 24. Movimientos de remoción en masa identificados en la vereda la Espiga, donde se puede apreciar la escuela de dicha vereda la cual se encuentra en riesgo inminente frente a estos fenómenos.

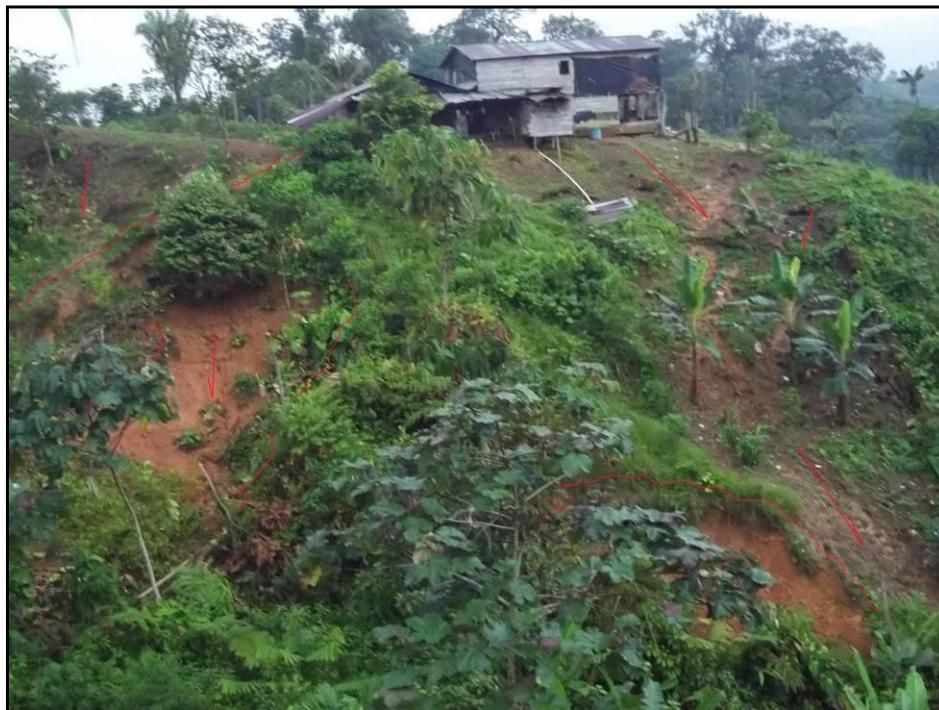
Fotografía 25. Vivienda en riesgo inminente por movimientos de remoción en masa, localizado en el sector de la Roncadora.

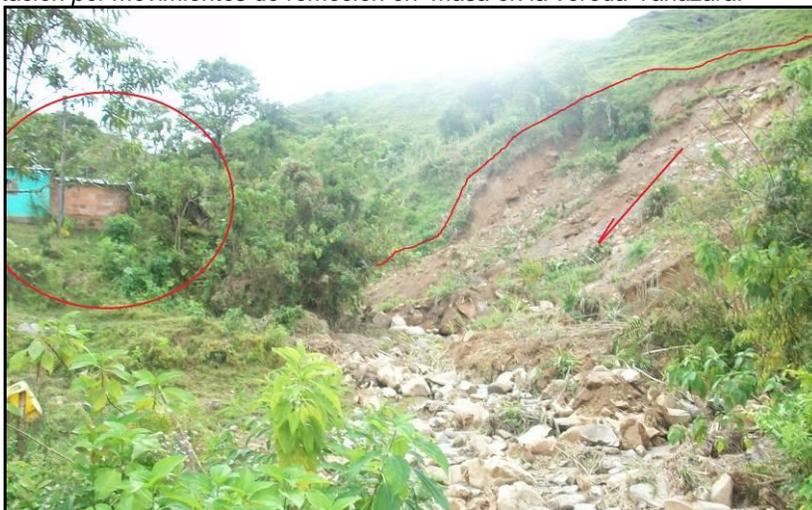
Fotografía 26. Afectación por movimientos de remoción en masa en la vereda Yanazara.
