SUBDIRECCIÓN DE CONOCIMIENTO Y EVALUACIÓN AMBIENTAL
	PROYECTO: GESTIÓN AMBIENTAL DEL RIESGO
Página: 1 de 6	INFORME: MOVIMIENTOS EN MASA, AVENIDAS TORRENCIALES, INUNDACIONES Y/O INCENDIOS DE COBERTURA VEGETAL

INFORME TÉCNICO No.:	N.A
INFORME DE SEGUIMIENTO No.:	1030
REFERENCIA:	MOVIMIENTO EN MASA
FECHA DE VISITA:	9 DE AGOSTO DE 2019
MUNICIPIO:	CONSACÁ
SECTOR:	
COORDENADAS:

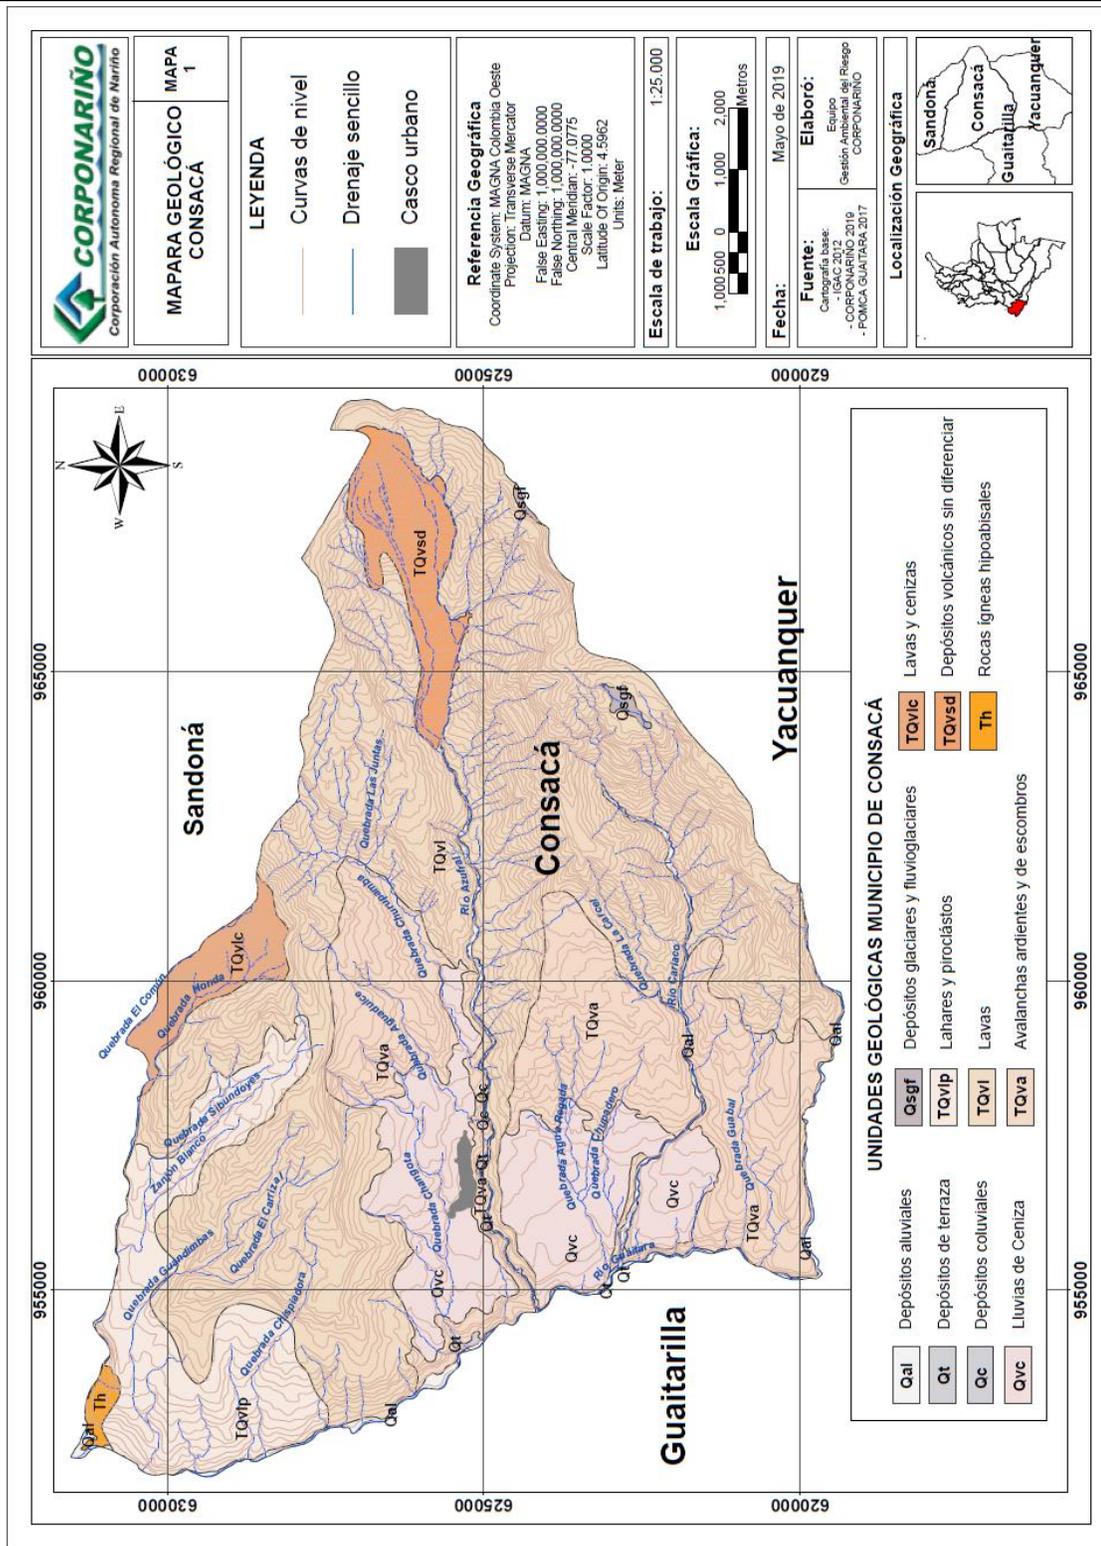
En el municipio de Consacá afloran principalmente las siguientes unidades geológicas Mapa 1:

Depósitos volcánicos sin diferenciar (TQvsd): esta unidad aflora al oriente del municipio de Consacá, y está conformada por flujos laharicos volcánicos con fragmentos de lavas intermedias a básicas, esta unidad presenta un alto grado de meteorización dando lugar a la formación de suelos transportados con baja consistencia y humedades moderadas.

Lavas y Cenizas (TQvlc): esta unidad se ubica hacia el norte del municipio y está conformada por intercalación de flujos de lava y ceniza, con una meteorización moderada a alta, formando suelos residuales y saprolitos, y en algunos sectores se presentan con un alto grado de diaclasamiento.

Avalanchas ardientes y escombros (TQva): compuesta por depósitos de origen laharico, constituidos por aglomerado volcánicos, estos se encuentran moderadamente consolidados y con un alto grado de meteorización.

Lavas (TQvl): conformada por lavas de composición andesítica y dacítica las cuales se encuentran altamente fracturadas, y en algunos sectores con alto grado de meteorización que forma suelos residuales con textura limoarcillosa y presentan una humedad alta y consistencias medias.

Lahares y Piroclástos (TQvp): Los lahares están constituidos por aglomerados volcánicos de tamaños y corresponden composicionalmente a materiales de origen volcánico (andesitas porfíricas, basaltos andesíticos, pumitas, tobas). Los depósitos piroclásticos suprayacen los flujos laharicos. Esta unidad presenta un alto grado de meteorización desarrollando saprolitos de textura limoarenosa con aglomerados volcánicos delezables al tacto.

Lluvias de Ceniza (Qvc): esta unidad corresponde a depósitos inconsolidados de fragmentos de pumita de composiciones andecítica a dacítica.

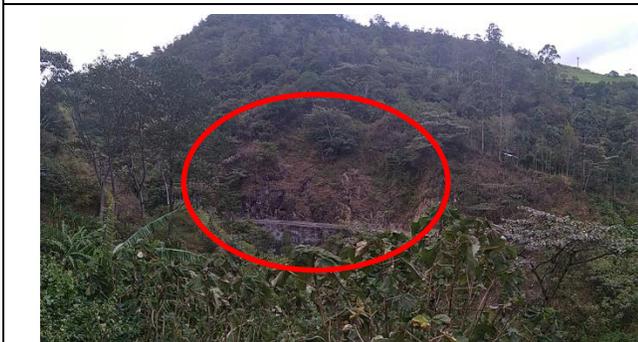
Imagen 1. Zona de inestabilidad antigua vía Flanco derecho Rio Azufral.

En el municipio de Consacá se identificó algunos puntos de inestabilidad donde se presenta movimiento de remoción en masa, uno de ellos sobre la antigua vía que comunica del municipio de Yacuanquer a Consacá, ubicado sobre las coordenadas N: 624981 – E: 958166 a una altura de 1.710 m.s.n.m, donde se observa en el flanco izquierdo aguas abajo del Rio Azufral depósitos de origen volcánico (Avalancha ardientes y Escombros) que se presentan con alto grado de meteorización, con humedad alta y baja consistencia. Hacia el flanco derecho del Rio Azufral se observa Lavas con un alto grado de fracturamiento esto relacionado a dinámica fluvial como consecuencia de circulación de agua entre las discontinuidades que presenta esta unidad, lo cual hace que estos taludes sean inestables (Imagen 1 y 2).

- Se recomienda a la alcaldía municipal realizar un inventario de los puntos que presenten mayor inestabilidad y donde puede ocurrir fenómenos naturales, esto con el fin de hacer el respectivo seguimiento y control, antes y durante la época de lluvia, y de esta manera alertar a la comunidad y evitar un desastre natural.
- Bajo el marco del Decreto 1077 Titulo 2 Sección 3 “Incorporación de la gestión del riesgo de desastres en los planes de ordenamiento territorial”; es importante que se realicen estudios básicos en suelo urbano y expansión urbana a escala 1:5.000, tomando como base el POMCA Guáitara elaborado y aprobado por CORPONARIÑO a escala 1:25.000, y estudios detallados escala 1:2.000 en las zonas que se requiera; esto con el fin de tomar las medidas para el manejo y la prevención de desastres naturales y de esta manera tener una mejor planificación del territorio.

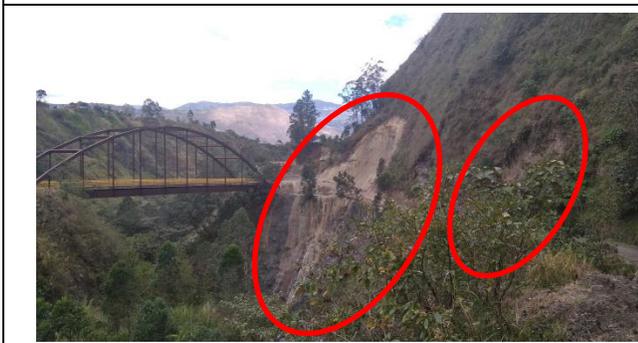
Imagen 3. Deslizamientos activos

En este sector se realizaron obras de mitigación y un puente para reemplazar la vía donde se presenta con frecuencia movimientos de remoción en masa, sin embargo existen algunos puntos cercanos al puente donde los deslizamientos se encuentran activos. También se observa socavamiento por acción del Rio en la parte baja del talud (Imagen 3 y 4).

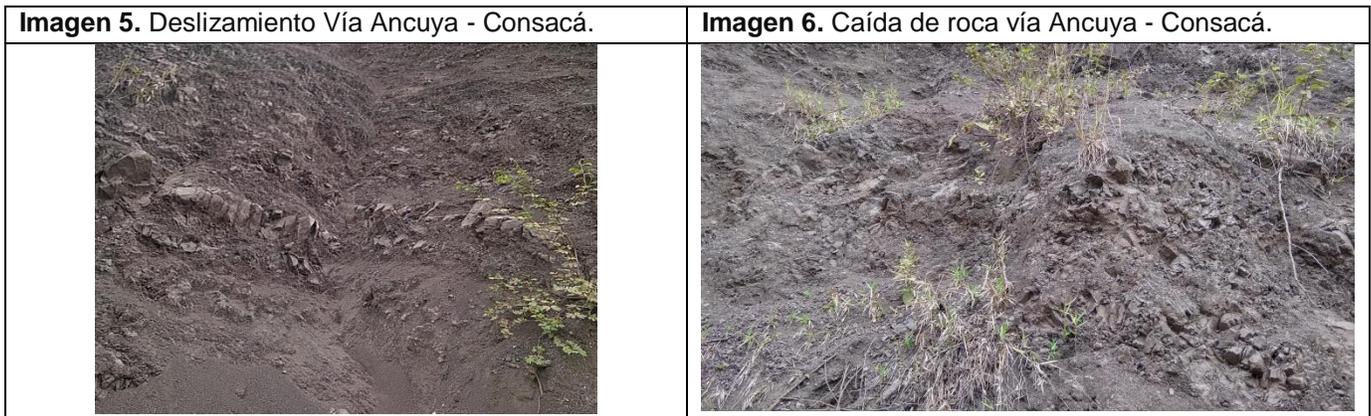
Sobre la vía que conduce de Ancuya al Municipio de Consacá, desde el sector papayal hasta el punto con coordenadas **N:** 630426 – **E:** 951602 a una altura de 1.234 m.s.n.m, se observa caída de roca, en este tramo afloran rocas sedimentarias de la Formación Esmita, se encuentran intercalaciones de lodolitas, limolitas y areniscas conglomeraticas, que se encuentran altamente fracturadas y poco compactas por lo que se genera este tipo de deslizamientos (Imagen 5 y 6).
