SUBDIRECCIÓN DE CONOCIMIENTO Y EVALUACIÓN AMBIENTAL
	PROYECTO: GESTIÓN AMBIENTAL DEL RIESGO
Página: 1 de 3	INFORME: MOVIMIENTOS EN MASA, AVENIDAS TORRENCIALES, INUNDACIONES Y/O INCENDIOS DE COBERTURA VEGETAL

INFORME TÉCNICO No.:	N.A
INFORME DE SEGUIMIENTO No.:	1133
REFERENCIA:	MOVIMIENTO EN MASA
FECHA DE VISITA:	2 DE SEPTIEMBRE DE 2019
MUNICIPIO:	SAN PEDRO DE CARTAGO
SECTOR:	CASCO URBANO – VÍA PRINCIPAL
COORDENADAS:	N: 663062 – E: 995336 – H: 2.102 m.s.n.m

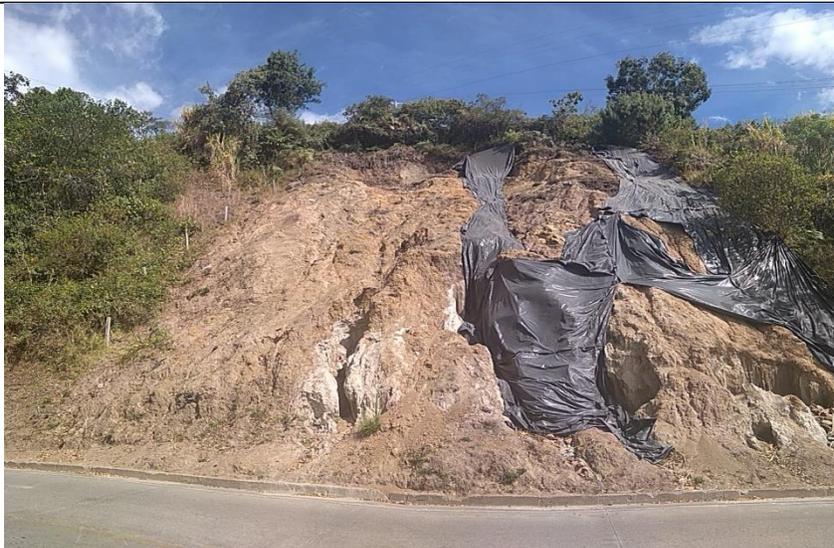
En el año 2018 se identificó un punto de inestabilidad donde se presenta un deslizamiento ubicado en un talud sobre la vía principal que conduce al casco urbano de San Pedro de Cartago, y a los municipios de La Unión y San Pablo; el día 2 de septiembre del presente año se realizó una visita de seguimiento para conocer el estado actual de este deslizamiento, se encontró que éste continua activo y el plástico con el cual estaba cubierto de las lluvias, se encuentra en mal estado y solo cubre una parte del deslizamiento.

Los suelos residuales que se encuentran en este punto son de arena limoarcillosa, con una consistencia media y compactación de media a baja, en época de lluvia estos suelos se saturan colapsando y depositándose sobre la vía. El deslizamiento mide aproximadamente 30 metros tomados desde la corona hasta el pie y 25 metros de ancho tomados sobre la vía, el material que se desprende de este talud cae sobre la vía, causando posibles daños e inhabilitando la vía, de igual manera puede causar daños en la institución educativa donde estudian alrededor de 65 niños y un ancianito con 45 personas.

Imagen 1. Deslizamiento vía casco urbano del municipio de San Pedro de Cartago.

- Teniendo en cuenta que este talud representa una situación de riesgo, se debe elaborar una obra de contención que evite que el material caiga sobre la vía o cause daños a las viviendas y escuela que se ubican en la parte baja de la vía.

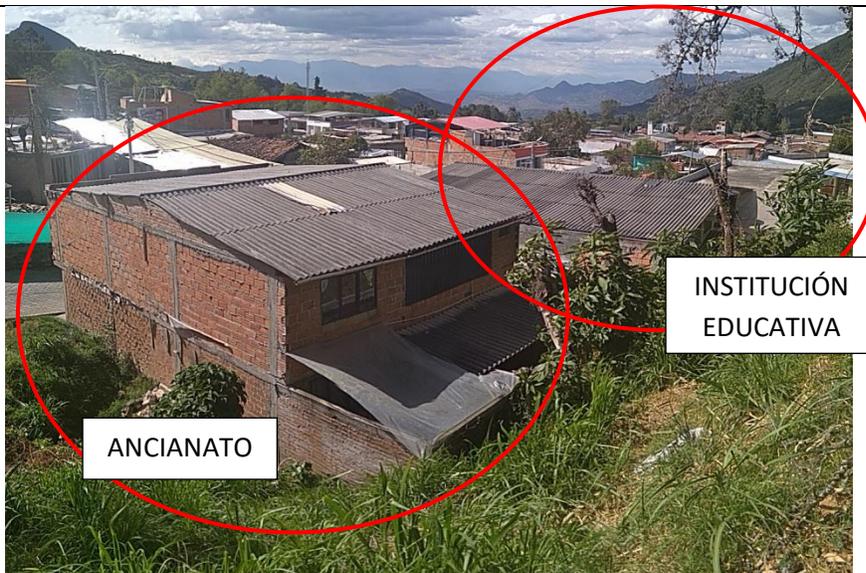
Imagen 2. Ancianato e institución educativa en riesgo.
