CORPORACION AUTONOMA REGIONAL DE NARIÑO	SUBDIRECCIÓN DE CONOCIMIENTO Y EVALUACIÓN AMBIENTAL
	PROYECTO: GESTIÓN AMBIENTAL DEL RIESGO
Página: 1 de 13	INFORME: MOVIMIENTOS EN MASA, AVENIDAS TORRENCIALES, INUNDACIONES Y/O INCENDIOS DE COBERTURA VEGETAL

INFORME TÉCNICO No.:	N.A
INFORME DE SEGUIMIENTO No.:	C-071
REFERENCIA:	MOVIMIENTO EN MASA
FECHA DE VISITA:	6 DE JULIO DE 2020
MUNICIPIO:	SANTACRUZ (GUACHAVÉS)
SECTOR:	VEREDA LAS MINAS
COORDENADAS DE REFERENCIA:	X: 4.478.964 – Y: 1.695.959 – H: 2.740 m.s.n.m.

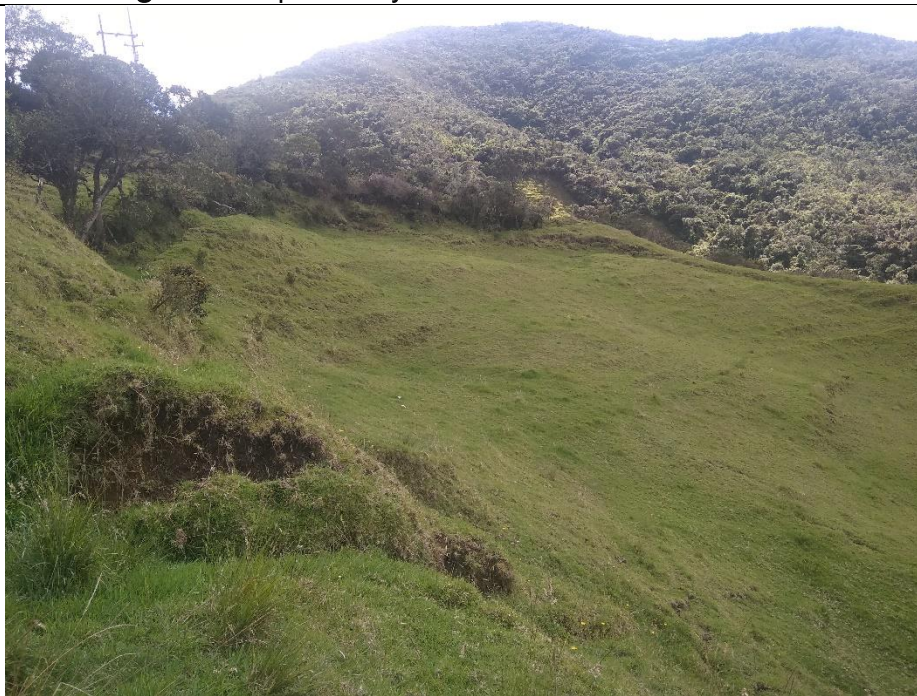
En la microcuenca donde nace la quebrada La Mina, se identifican procesos de reptación que han dejado marcas como escalonamientos en el terreno (Imagen 1 y 2), este tipo de movimientos en masa se conoce también como flujos lentos o *creep*, los cuales involucra grandes extensiones de terreno y se presentan generalmente en suelos arcillosos con una tasa de velocidad muy lenta, lo que los hace casi impredecibles. Estos movimientos ocurren principalmente por acción de la gravedad y la saturación de los materiales, lo cual se ve reflejado por la generación de grietas y finalmente deslizamientos o colapso de los materiales, sin embargo, estos pueden aumentar su velocidad y generar afectaciones a los elementos expuestos.

Imagen 1. Reptación y escalonamientos en el terreno.

- Debido al estado activo que presentan los procesos de remoción en masa en el sector, se recomienda al CMGRD del Municipio de Santacruz, realizar control y monitoreo antes, durante y después de las épocas de más lluvia, a través de mediciones de las dimensiones de las grietas y la identificación de nuevas que se generen, con el fin de identificar cambios que indiquen la movilidad de terreno y tener conocimiento aproximado de la velocidad de estos desplazamientos, lo cual permite determinar la posible ocurrencia de nuevos movimientos del terreno y determinar las medidas preventivas que se requieran.

- Es de resaltar que, el extensivo sobrepastoreo y la deforestación en las laderas, son algunos factores que influyen en la inestabilidad del suelo y coadyuvan a desencadenar los procesos de remoción en masa; por lo tanto, se recomienda realizar programas y proyectos de reforestación y recuperación del área de influencia afectada con especies nativas, lo cual contribuye a la disipación de la energía por goteo de la lluvia, mejorando los mecanismos hidrológicos y

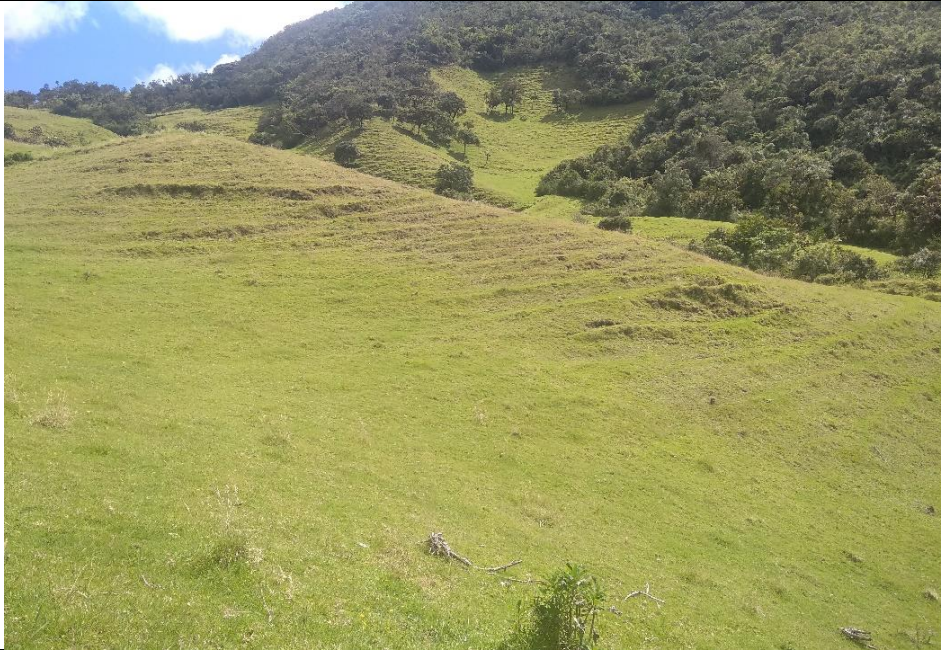
Imagen 2. Marcas de reptación en laderas cóncavas.

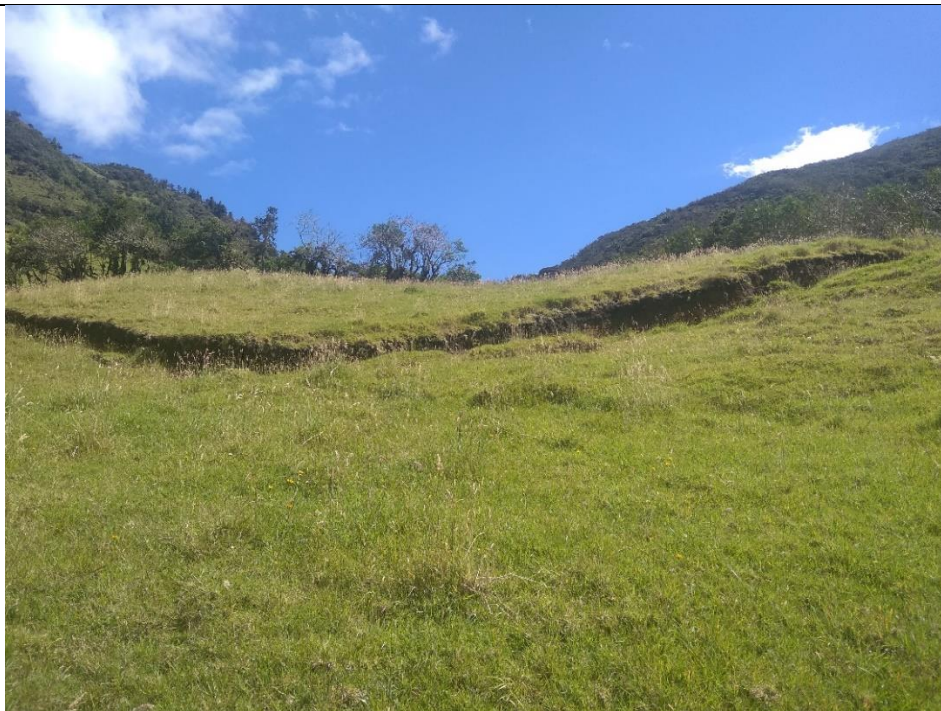
Así mismo, se evidencian agrietamientos con diferentes dimensiones y profundidades como se observa en la tabla 1 y el esquema 1, en algunas de ellas se observó presencia de flujo de agua, que proviene de aguas superficiales y aguas domésticas que vierten directamente a estos terrenos (Imagen 3, 4, 5 y 6). Los materiales presentes son arcilo-arenosos de color pardo, con humedad media y poco compactos, con una capa de materia orgánica color café con un espesor de hasta 30 cm que los suprayace.

Imagen 3. Grieta

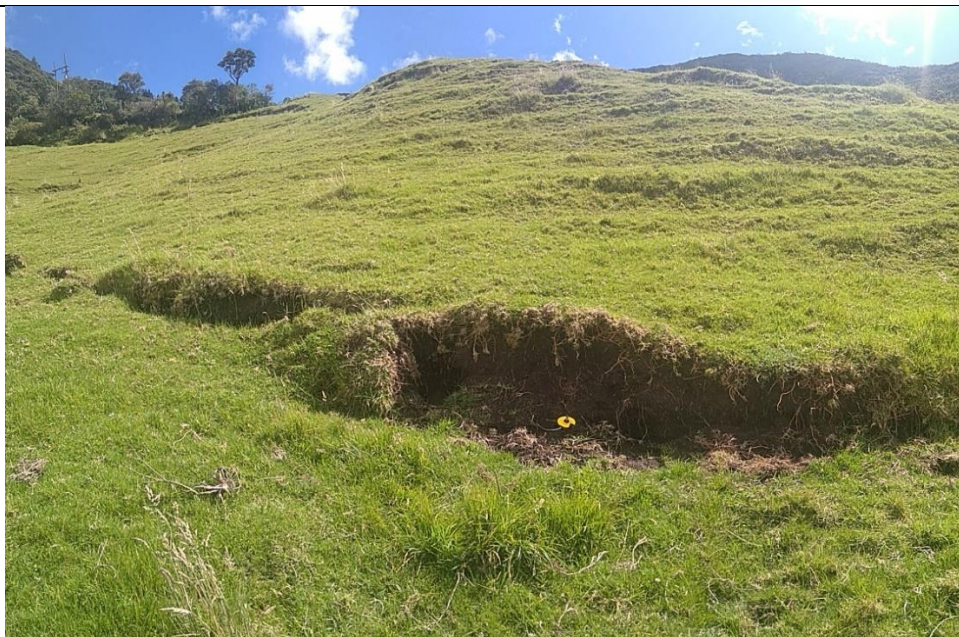
Imagen 4. Grieta y reptación en laderas.

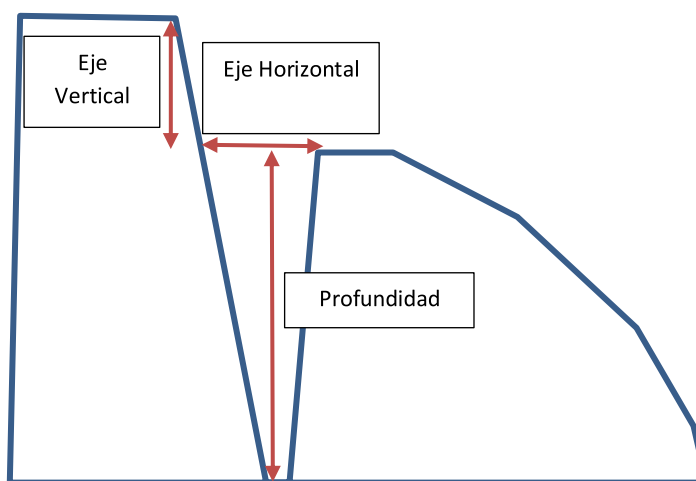
Esquema 1. Ejemplo de las dimensiones de una de las grietas.

Grieta	Profundidad (cm)	Desplazamiento eje vertical (cm)	Desplazamiento eje horizontal (cm)	Dirección
1	90	80	20	N-E
2	110	27	37	E-W
3	80	90	87	N-E

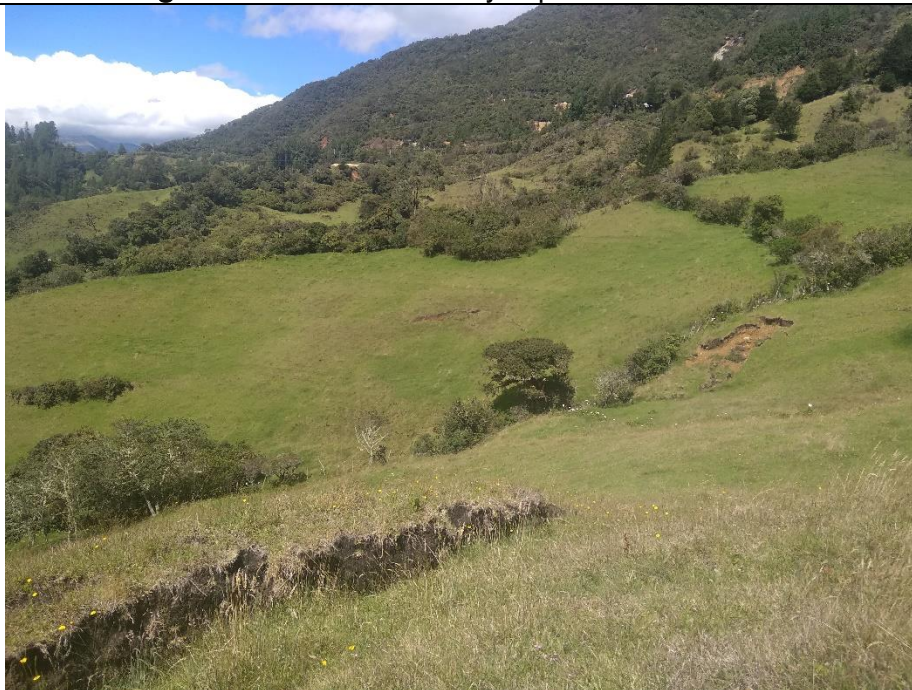
De igual manera en las laderas se observan deslizamientos de tipo rotacional que particularmente tienen poca extensión desde la corona hasta el pie de estos, es decir, se producen desplazamientos cortos de material que posiblemente se dan posterior a un agrietamiento donde la cantidad de agua permite la saturación de los materiales hasta que estos colapsan; además, la morfología del terreno favorece que el desplazamiento no sea de gran extensión debido a sus laderas cóncavas y convexas en pendientes moderadas, que sirven como zonas de amortiguamiento y depósito de materiales (Imágenes 7 y 8).

De acuerdo con lo observado y analizado en campo, se puede determinar que el movimiento del terreno se presenta en dirección S-E a favor de la pendiente y siguiendo la dirección de la quebrada La Mina, no obstante, no es posible determinar la velocidad a la cual se está moviendo el terreno; sin embargo, en temporada de altas lluvias se generan nuevos agrietamientos y deslizamientos que, sumado a los procesos como deforestación, sobrepastoreo por ganadería y el inadecuado manejo de vertimientos domésticos y agrícolas, hacen que estos procesos de reptación se aceleren y que finalmente puedan afectar las viviendas y cultivos que se ubican en la parte baja, así como la vía que comunica a la vereda Manchag.

Imagen 7. Deslizamientos y reptación en la ladera.

- A nivel macroscópico no es posible determinar las características mecánicas de los suelos, la velocidad del movimiento del terreno o a el nivel de la tabla de agua, por tanto, es necesario realizar estudios geotécnicos que permitan conocer con mayor precisión las características del movimiento en masa que se presenta en este sector y de esta manera determinar las medidas de mitigación que se requieran.

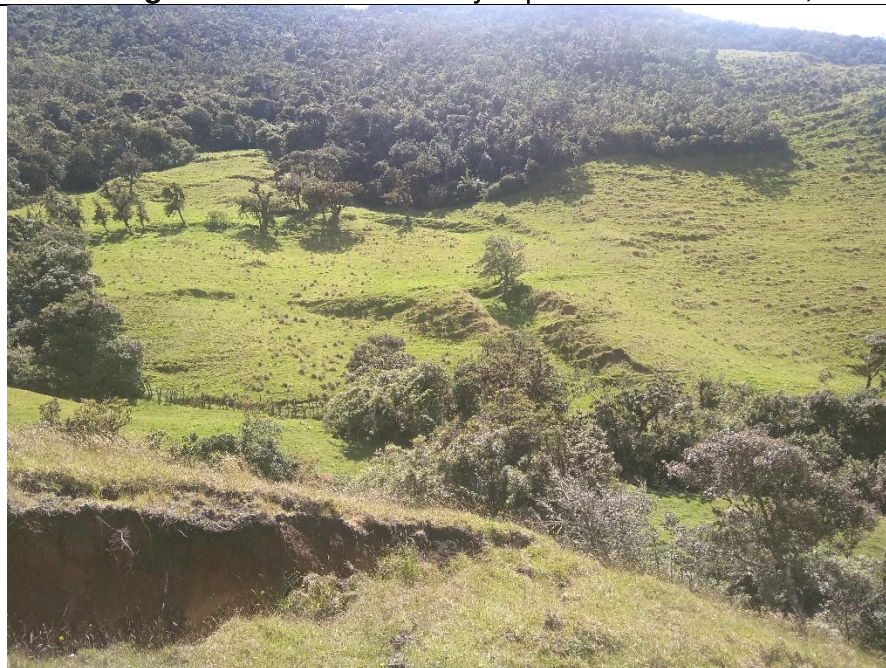
Imagen 8. Deslizamientos y reptación en la ladera,
