SUBDIRECCIÓN DE CONOCIMIENTO Y EVALUACIÓN AMBIENTAL
	PROYECTO: GESTIÓN AMBIENTAL DEL RIESGO
Página: 1 de 3	INFORME: MOVIMIENTOS EN MASA, AVENIDAS TORRENCIALES, INUNDACIONES Y/O INCENDIOS DE COBERTURA VEGETAL

INFORME TÉCNICO No.:	N.A
INFORME DE SEGUIMIENTO No.:	1263
REFERENCIA:	MOVIMIENTO EN MASA
FECHA DE VISITA:	30 DE SEPTIEMBRE DE 2019
MUNICIPIO:	SAN PEDRO DE CARTAGO
SECTOR:	VEREDA LA ESTANCIA
COORDENADAS:	N: 661867 – E: 1001428 – H: 2.307 m.s.n.m

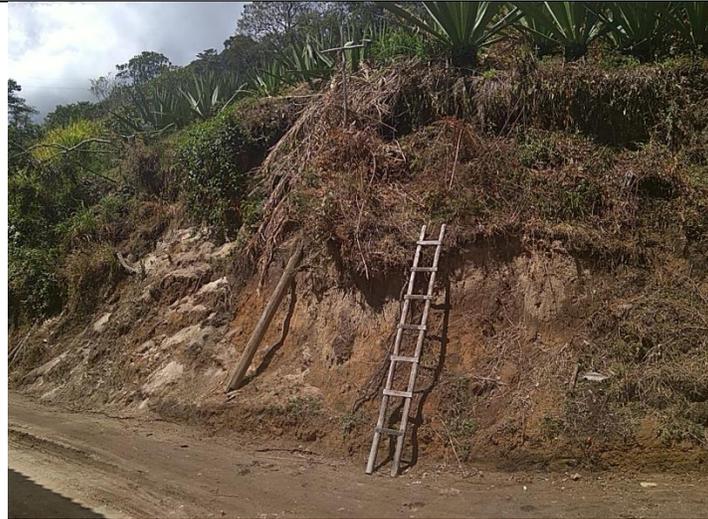
El punto se ubica en la vereda La Estancia con coordenadas Norte: 661867 – Este: 1001428 y altitud de 2.307 m.s.n.m, donde el talud presenta inestabilidad y según la comunidad en época de lluvia ocurren deslizamientos que inhabilitan la vía y el material se deposita en las entradas de las viviendas. En este punto se realizará un muro en gaviones que permita dar estabilidad al talud y evitar que en época de lluvia cauce afectaciones.

Imagen 1. Talud inestable Vereda La Estancia – sector a ejecutar la obra.

- Se recomienda al concejo municipal de gestión del riesgo del municipio de San Pedro de Cartago realizar el seguimiento y monitoreo en los puntos identificados donde se presenta fenómenos naturales amenazantes y la comunidad se puede ver afectada, esta actividad se debe realizar antes y durante la época de lluvia con el fin de tomar las medidas correctivos y/o preventivas del caso.

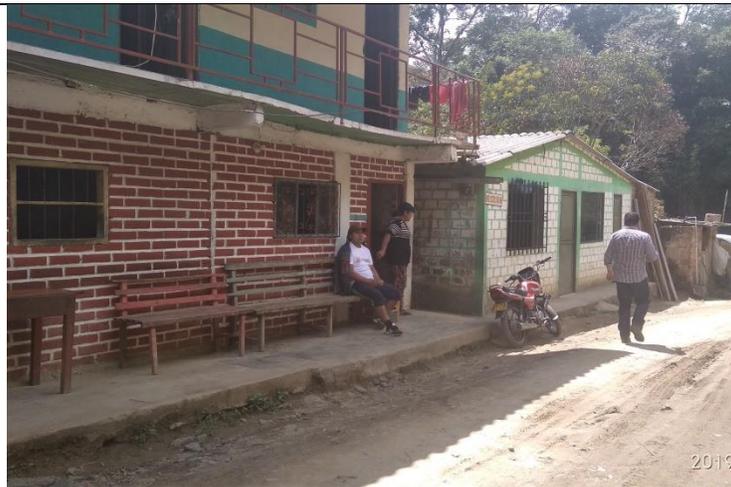
Sobre la vía que comunica al municipio de San Pedro de Cartago con el municipio de San Bernardo, en la vereda La Estancia, se observa algunos sectores que presentan inestabilidad por la presencia de fenómenos de remoción en masa y que en época de lluvia se presentan afectaciones como taponamiento de vías, daños en el acueducto y sistema de alcantarillado, en muros de contención, pérdida de banca y algunas viviendas y escuelas con daños estructurales. Por este motivo y con el fin de mitigar los daños que se pueden presentar se realizó un recorrido a lo largo de la vía e identificar el punto que presenta mayor inestabilidad y donde la comunidad se ve directamente afectada para realizar una obra de mitigación.

Imagen 2. Viviendas en situación de riesgo por movimiento en masa.
