**CONCEPTO TÉCNICO \_\_\_\_\_ INFORME TÉCNICO: C-IT-060**  
**INFORME DE CONTROL Y MONITOREO \_\_\_\_\_**

**RAZÓN SOCIAL:** N.A.  
**NIT:** N.A.  
**REPRESENTANTE LEGAL:** N.A.  
**CÉDULA DE CIUDADANÍA:** N.A.  
**EXPEDIENTE:** N.A.  
**REFERENCIA:** ATENCIÓN CIRCULAR No. 0049 JUZGADO PROMISCOU MUNICIPAL RICAURTE – NARIÑO  
**FECHA DE VISITA:** 11 DE MARZO DE 2021  
**MUNICIPIO:** RICAURTE  
**UBICACIÓN DEL PROYECTO:** CASCO URBANO  
**DIRECCIÓN DE CORRESPONDENCIA:** N.A.  
**COORDENADAS:** X: 4.444.120 – Y: 1.692.168 – H: 1.245 m.s.n.m.  
**(CTM 12 - GCS\_MAGNA)**

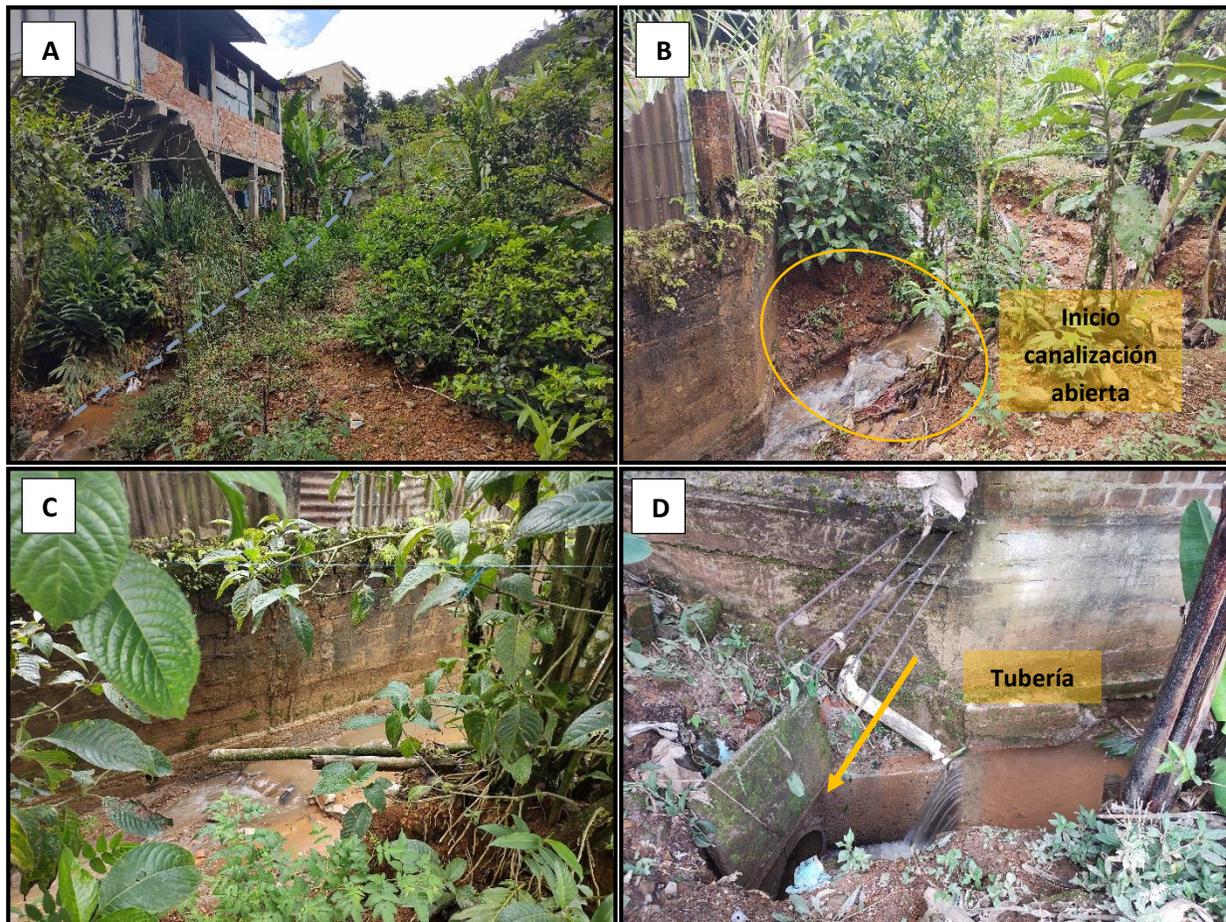
Sobre el predio del señor Rafael Rosero pasa una fuente hídrica que nace en la parte alta de la ladera, la cual en su mayoría no se encuentra canalizada, sino 10 metros aproximadamente mediante un ducto abierto en concreto, antes de verter sus aguas a una alcantarilla en cemento de aproximadamente 40 cm de diámetro, la cual no tiene la suficiente capacidad hidráulica y no cumple su funcionalidad, puesto que de acuerdo con la comunidad cuando llueve esta estructura se represa y rebosa las aguas y sedimentos que se transportan, causando daños no solo al predio del accionante sino también a las viviendas colindantes; cabe resaltar que no se observó el sistema de salida de las aguas, sin embargo se conoce que estas pasan por debajo de la vía Departamental, luego de otra vivienda hasta desembocar en el Río Guabo (Figura 2 A – D).

**Figura 2. A.** Trazo fuente hídrica sin canalización. **B – C.** Inicio de canal en cemento. **D.** Tubería en cemento.

- En relación a las obras que se plantean para mejorar la capacidad hidráulica de la actual canalización con tubería, es importante que, dentro de los cálculos y diseños, se tenga en cuenta y se calcule el caudal hidrológico de la fuente hídrica y los vertimientos tanto de las viviendas del barrio Avenida los Estudiantes como de la urbanización de invasión La Floresta, asimismo, se debe considerar el volumen de sedimentos que se pueden generar de los deslizamientos y depositar hacia la parte baja.

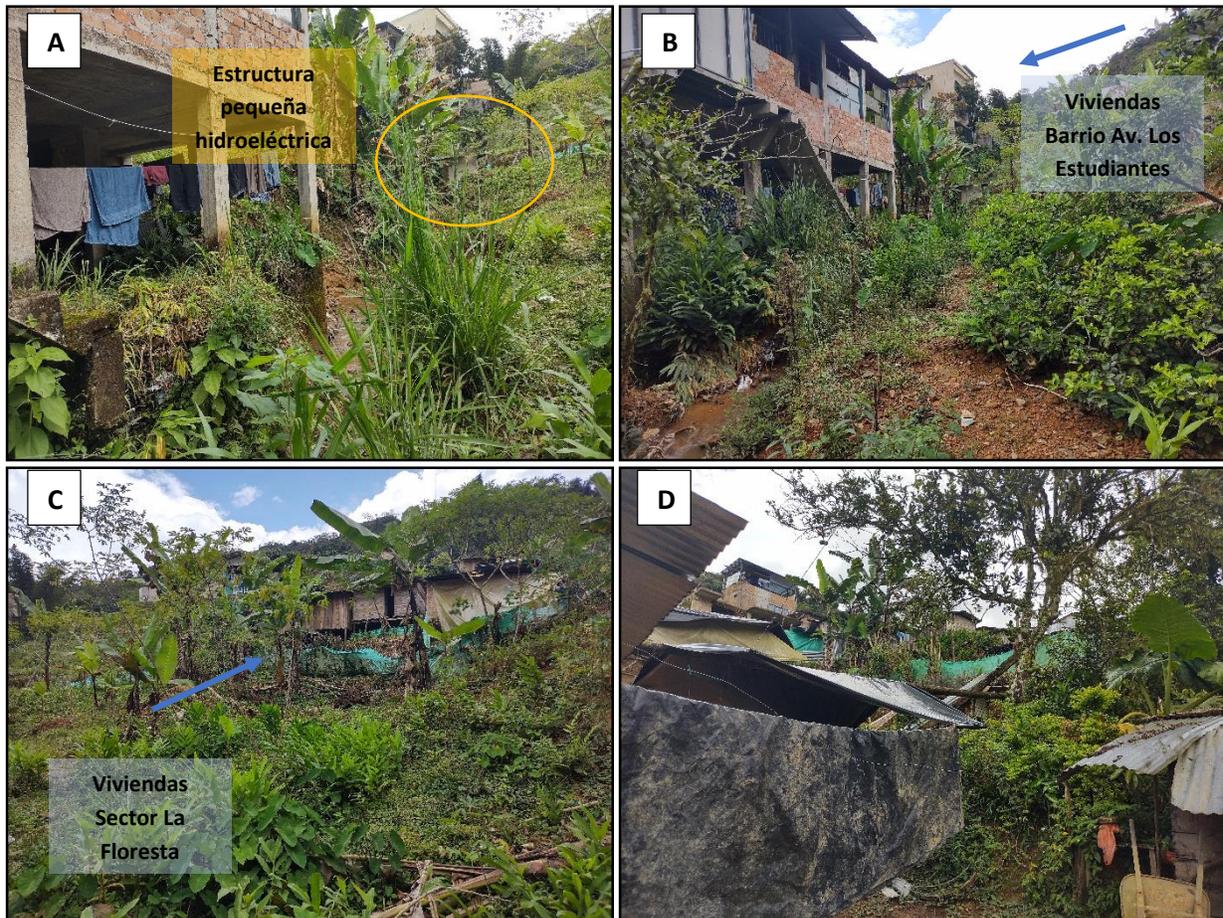
Fue posible observar la construcción de una pequeña “hidroeléctrica” elaboradora por un particular (Figura 3 A), además el vertimiento inadecuado de aguas residuales tanto de las viviendas del barrio Avenida los Estudiantes (Figura 3 A – B), como de las viviendas del sector La Floresta que se trata de una urbanización por invasión, según informa la secretaria de Planeación (C – D); esto a su vez presenta un riesgo por inestabilidad de los taludes correspondientes a las partes posteriores de las viviendas en especial las del barrio Av. Los Estudiantes, puesto que de manera natural una fuente hídrica genera erosión lateral removiendo los sedimentos ubicados a los lados del canal, generando socavación lateral que ocasiona a su vez la inestabilidad de las estructuras base de las viviendas que corresponde a columnas. Sumado a lo anterior, se observa que las estructuras de las viviendas no cumplen con normas mínimas de construcción como la norma sismo-resistente NSR-10. Por otro lado, hacia el flanco donde se ubica la urbanización de invasión La Floresta se observan procesos de escalonamiento y reptación, donde el terreno se encuentra altamente saturado no solo por el agua escorrentía sino también por el inadecuado vertimiento de aguas residuales de estas viviendas.

**Figura 3. A.** Estructura hidroeléctrica **B.** Parte trasera viviendas Av. los estudiantes – inadecuado vertimiento de aguas residuales. **C – D.** Viviendas del sector La Floresta urbanización de invasión, con inadecuado vertimiento de aguas residuales.

- De igual manera es importante que dentro de cualquier obra que se pretenda realizar, sea canalización, construcción de box culvert o alcantarillado, se realice la correspondiente actualización del Plan de Saneamiento y Manejo de Vertimientos con base en la Resolución 1433 del 2004. Así mismo, se deberá tramitar ante CORPONARIÑO, los permisos a que haya lugar para el desarrollo de las actividades en la fuente hídrica.

- Es importante aclarar que tanto el predio del señor Rafael Rosero Rodríguez como de las viviendas del barrio Avenida los Estudiantes se encuentran ubicados dentro de una faja de protección de una fuente hídrica, por tanto, se debe tener en cuenta lo que se establece en el Decreto 1076 de 2015 “*Artículo 2.2.1.1.18.2. Protección y conservación de los bosques: En relación con la protección y conservación de los bosques, los propietarios de predios están obligados a respetar una faja no inferior a 30 metros de ancha, paralela a las líneas de mareas máximas, a cada lado de los cauces de los ríos, quebradas y arroyos, sean permanentes o no, y alrededor de los lagos o depósitos de agua*”; por lo tanto, se debe implementar acciones para hacer respetar dicha faja y restringir el uso de suelo para otros usos diferentes al de protección ambiental. Esta faja deberá mantenerse como áreas forestales protectoras conforme a lo establecido en el Artículo 2.2.1.1.17.6. del mencionado decreto.

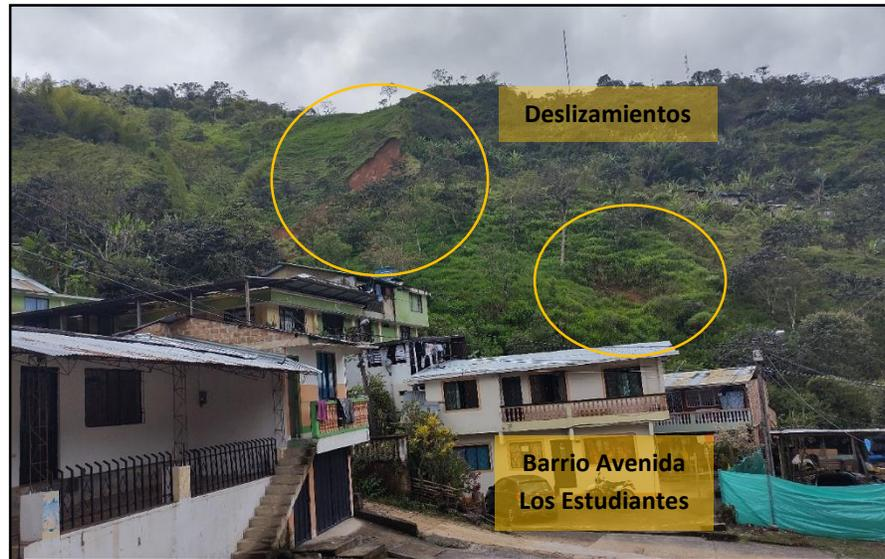
Finalmente, en la parte alta de la ladera se presentan deslizamientos que al parecer son de tipo rotacional, donde las rocas se encuentran altamente fracturadas y a su vez presentan un alto grado de meteorización formando suelos residuales rojizos poco compactos, donde el desprendimiento de este material se deposita sobre el cauce de la fuente hídrica, incorporando sedimentos de diferentes tamaños que se depositan en la parte baja (predio accionante).

**Figura 4.** Deslizamientos parte alta de la ladera y fuente hídrica.
