CORPORACION AUTONOMA REGIONAL DE NARIÑO	Versión:2	
	FORMATO INFORME, CONCEPTO TECNICO E INFORME DE CONTROL Y MONITOREO	Página: 1 de 12	Fecha: 05/04/2021
		Responsable: subdirector (a) de Conocimiento y Evaluación Ambiental

INFORME DE SEGUIMIENTO 003/23

RAZÓN SOCIAL:	MUNICIPIO DE EL TAMBO-PEÑOL
NIT:	N.A.
REPRESENTANTE LEGAL:	N.A.
REFERENCIA:	MOVIMIENTOS EN MASA, GESTIÓN DE RIESGO
FECHA DE VISITA:	14 DE JULIO DE 2023
MUNICIPIO:	EL TAMBO, EL PEÑOL- NARIÑO
UBICACIÓN:	VIA TAMBO-PEÑOL
DIRECCIÓN DE CORRESPONDENCIA:	ALCALDIA MUNICIPAL DE TAMBO
EMAIL:	alcaldia@eltambo-narino.gov.co
TELEFONO:	3148146118 Alcaldía Tambo
COORDENADAS:	77° 23' 23,034" W - 1° 21' 4,749" N

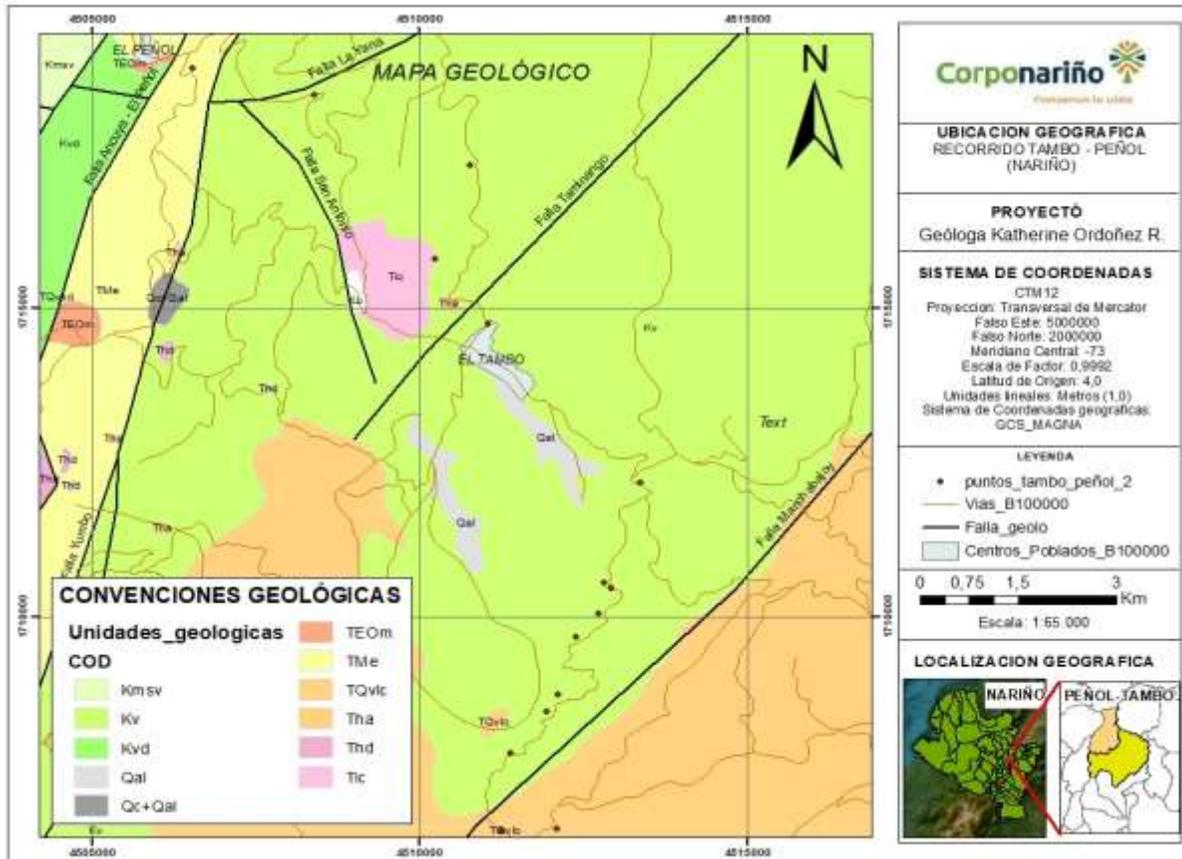
Figura 3. Mapa de Geología Tambo-Peñol

Para describir la geología que comprende la vía Tambo- Peñol, se tomó como referencia la plancha 410-La Unión a escala 1.100.000, INGEOMINAS 1991, donde se encontraron las siguientes unidades geológicas.

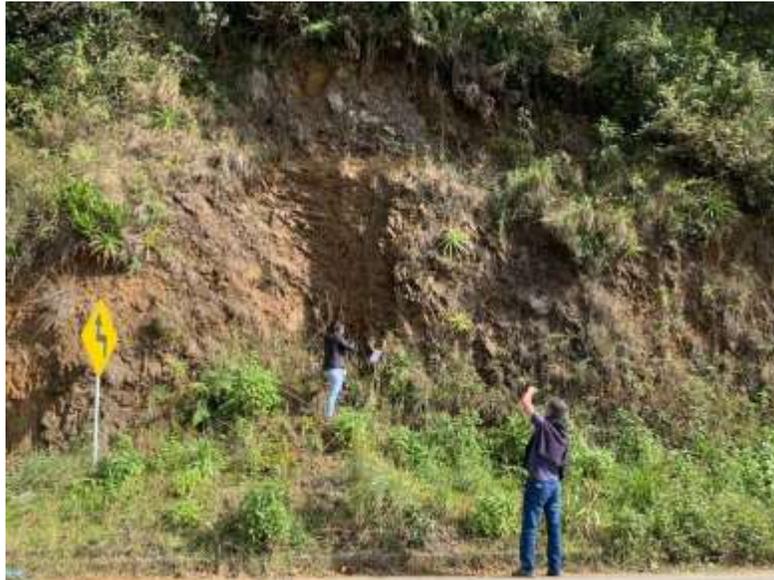
Punto 7. Control litológico, rocas altamente fracturadas, evidencia de cizalla y de zonas de falla.

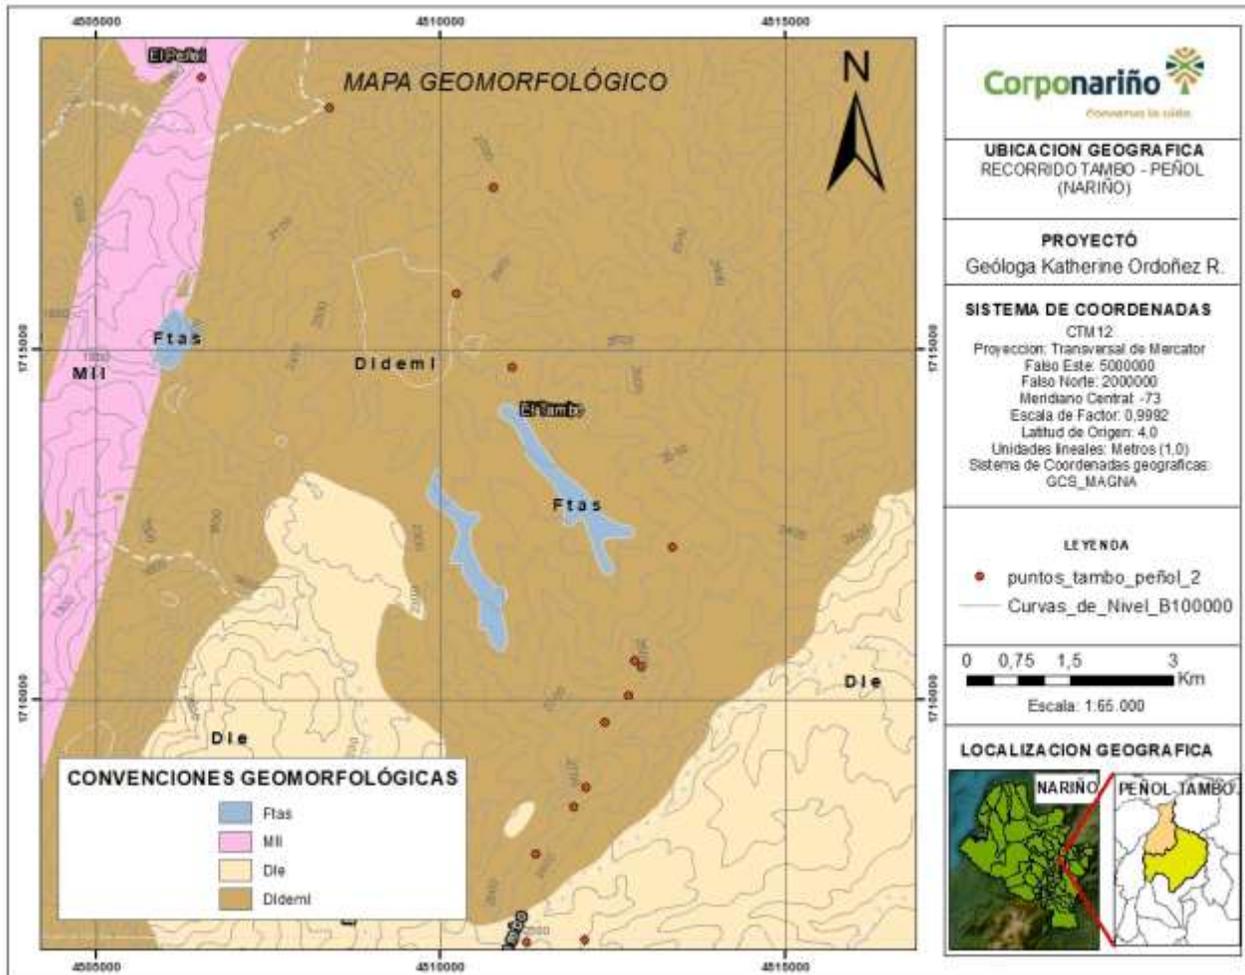
Figura 4. Mapa de Geomorfológico Tambo-Peñol

C. GEOMORFOLOGÍA:

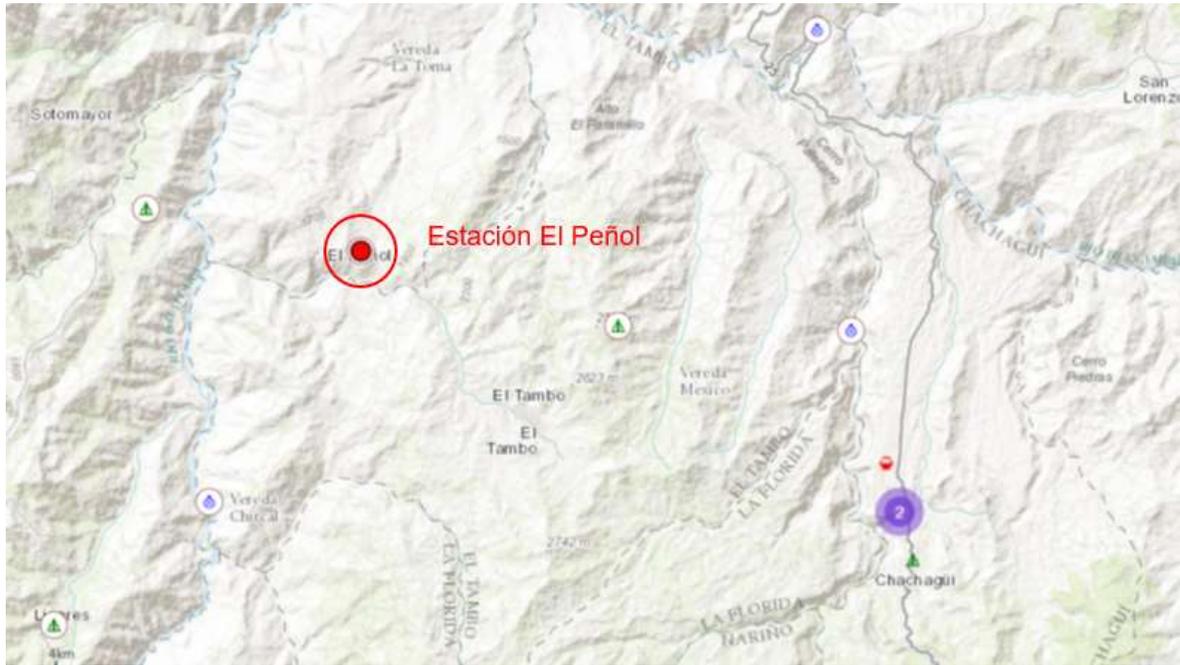
Figura 5. Localización Estación El Peñol

Para el análisis se obtuvo información de precipitación mensual multianual desde el año 2003 hasta el año 2021 con el fin de evaluar y comparar la cantidad de lluvia en cada periodo correspondiente con respecto a las precipitaciones presentadas en el año 2010 (Ver figura. 5).

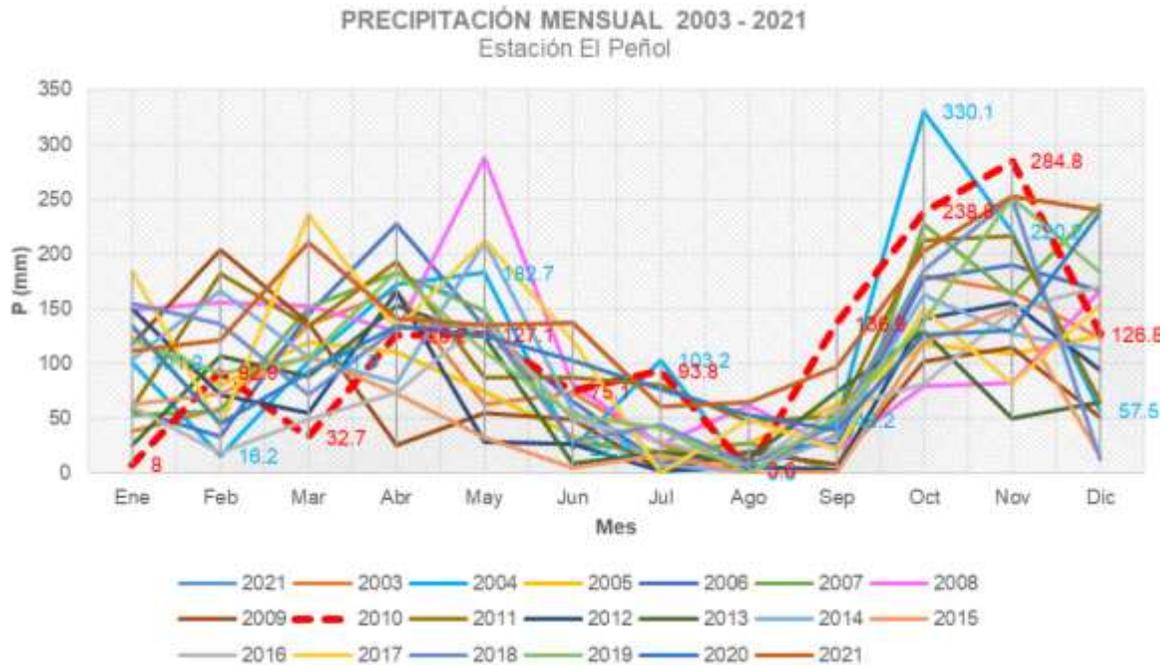
Figura 6. Precipitación mensual multianual – año 2003 - 2021

En primera instancia se evidencia la distribución típica bimodal de precipitaciones máximas en el año la cual es característica a nivel nacional, presentando la primera temporada lluviosa entre los meses de abril, mayo y la segunda en octubre y noviembre.

Analizando el contraste entre curvas de precipitación mensual de los diferentes años, se puede observar que en el año 2010 se presentó la mayor cantidad de lluvia con respecto a los demás excepto el año 2004, específicamente en el mes de noviembre llegando a precipitaciones máximas de 284.8 mm. Teniendo en cuenta que no se dispone de información suficiente en cuanto a fechas aproximadas de la detonación de los eventos de movimientos en masa, se puede concluir la posibilidad de que los fenómenos de remoción se atenuaron en la segunda temporada de lluvias del año 2010 y seguramente fueron detonados por las fuertes lluvias que se presentaron en esa época.

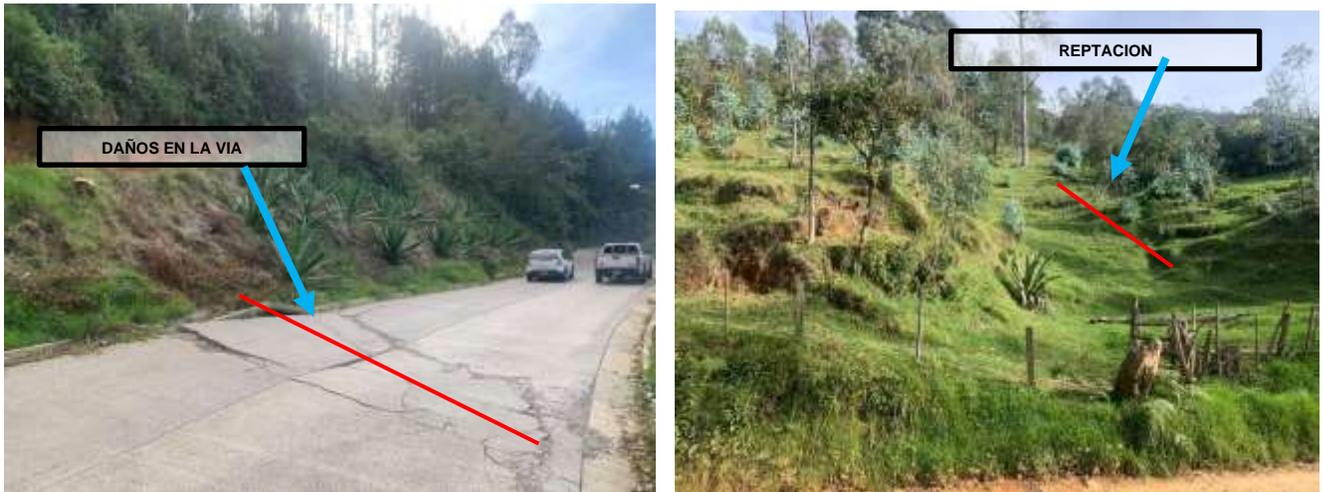
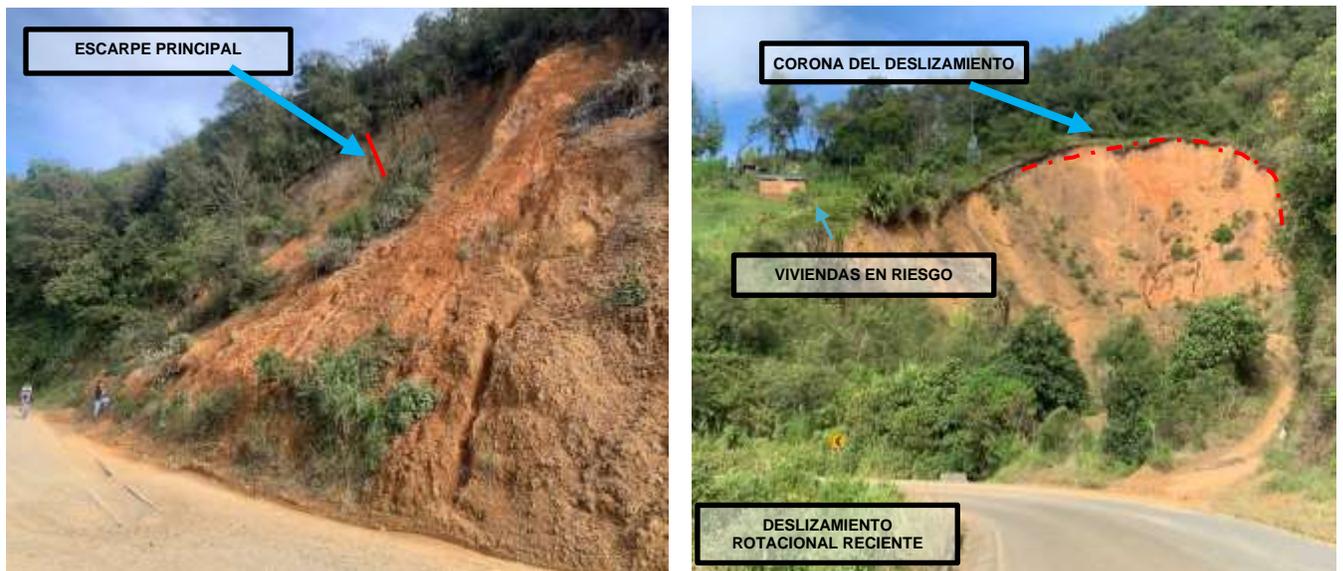
PUNTO 1. DESLIZAMIENTO	
Tipo de fenómeno	Movimiento en masa, Deslizamiento
Coordenadas geográficas	77° 23' 23,034" W 1° 21' 4,749" N
Generalidad	Afectaciones por Deslizamientos.
Descripción general	<p>Se realizó visita de inspección ocular sobre la vía principal que comunica los municipios de Nariño, El Tambo y El Peñol, con el fin de realizar el monitoreo de deslizamientos antiguos e inventariar los actuales. En la visita se evidenciaron movimientos en masa que generaron deslizamientos de tipo Rotacional con un avance retrogresivo en su mayoría, los cuales se reactivan en las temporadas de fuertes lluvias.</p> <p>El deslizamiento (Figura C Deslizamiento Rotacional) tiene unas medidas de: 25-30 metros de altura, 70 metros de ancho en la base, corona de 30 metros y un escarpe principal de 2 metros que corresponde al desplazamiento vertical; el volumen aproximado de material removido es de 3.500 m³. En el material depositado en la parte inferior del deslizamiento, se presenta carcavamiento asociado a la actividad fluvio-torrencial.</p> <p>La unidad litológica sobre la vía Tambo- Peñol corresponde al Grupo Diabásico compuesto por diabasas y basaltos, las cuales presentan alto grado de meteorización y fracturamiento, asociado a zonas de falla relacionado al régimen frágil (cataclasis). Lo cual genera alta permeabilidad y susceptibilidad para la generación de nuevas superficies de falla y agrietamiento.</p> <p>Sobre el deslizamiento se reconoce un horizonte correspondiente a la capa vegetal (orgánica) de un espesor aproximado de 30 centímetros. Se reconoce una cobertura arbustiva con raíces no muy profundas las cuales proveen al terreno una baja infiltración. Las pendientes del terreno oscilan entre 50°-70°.</p> <p>Se observa que este material se está deslizando poco a poco y se puede ir erosionado con el tiempo, generando constantes afectaciones a la vía y a las personas del sector.</p>

PUNTO 2. Reptación	
Tipo de fenómeno	Reptación
Coordenadas geográficas	77° 23' 5,061" W - 1° 21' 26,476" N
Daños	Inestabilidad sobre la vía Tambo- Peñol y posible pérdida de banca.
Descripción general	<p>Se realizó visita de inspección ocular sobre la vía principal que comunica los municipios de Nariño, El Tambo y El Peñol, con el fin de realizar el monitoreo de deslizamientos antiguos e inventariar los actuales. En la visita se evidenciaron movimientos en masa caracterizados por su avance lento y progresivo, de tipo reptación; generando cambios geomorfológicos sobre las laderas de manera escalonada, zonas inestables en la vía principal y posible pérdida de banca.</p> <p>La zona que manifiesta este fenómeno tiene corona de aproximadamente 40 metros, 80 metros de altura con respecto a la vía y un ancho de 150 metros en la base (Figura A y B Daños en la Vía y Reptación). El fenómeno tiene continuidad metros bajo de la carretera, lo cual manifiesta el estado activo del movimiento y la amenaza de nuevos eventos de remoción en masa de mayor magnitud. El terreno tiene una pendiente compleja (cóncava – convexa) de 50°, donde predominan pastizales usados para ganadería y agricultura.</p>

Figura 1. A. Daños en la vía (Punto 1) – B. Reptación (Punto 2) C. Deslizamiento Rotacional (Punto 4) D. Deslizamiento Rotacional (Punto 6)

Recomendaciones	<p>Implementar señalización preventiva, restrictiva e informativa indicando la amenaza que se presenta en el sector.</p> <p>Se debe realizar constante control y monitoreo a los sectores descritos en este informe y los demás donde se puedan ver afectadas personas, viviendas, puentes, cultivos, vías, etc., con el fin de brindar una respuesta oportuna ante los fenómenos amenazantes que se presentan.</p> <p>Teniendo en cuenta la magnitud y la constante ocurrencia de movimientos en masa sobre la vía mencionada, se recomienda tomar medidas de reducción del riesgo prioritarias sobre laderas, las cuales deberán estar enfocadas al manejo de aguas, estabilización de taludes y señalización preventiva, con el fin de reducir los efectos generados por los procesos erosivos.</p> <p>Es importante resaltar que, las constantes e inadecuadas practicas antrópicas en las laderas (cultivos, ganadería intensiva y deforestación), son algunos factores que favorecen a la generación de procesos erosivos intensos, deslizamientos y avenidas torrenciales; por tal motivo es de vital importancia no ampliar los cultivos ya presentes en la zona, evitar la saturación de agua al terreno (riego), no realizar más intervenciones al terreno (zanjas).</p>

Recomendaciones	<p>Implementar señalización preventiva, restrictiva e informativa indicando la amenaza que se presenta en el sector.</p> <p>Se debe realizar constante control y monitoreo a los sectores descritos en este informe y los demás donde se puedan ver afectadas personas, viviendas, puentes, cultivos, vías, etc., con el fin de brindar una respuesta oportuna ante los fenómenos amenazantes que se presentan.</p> <p>Teniendo en cuenta la magnitud y la constante ocurrencia de movimientos en masa sobre la vía mencionada, se recomienda tomar medidas de reducción del riesgo prioritarias sobre laderas, las cuales deberán estar enfocadas al manejo de aguas, estabilización de taludes y señalización preventiva, con el fin de reducir los efectos generados por los procesos erosivos.</p> <p>Es importante resaltar que, las constantes e inadecuadas practicas antrópicas en las laderas (cultivos, ganadería intensiva y deforestación), son algunos factores que favorecen a la generación de procesos erosivos</p>

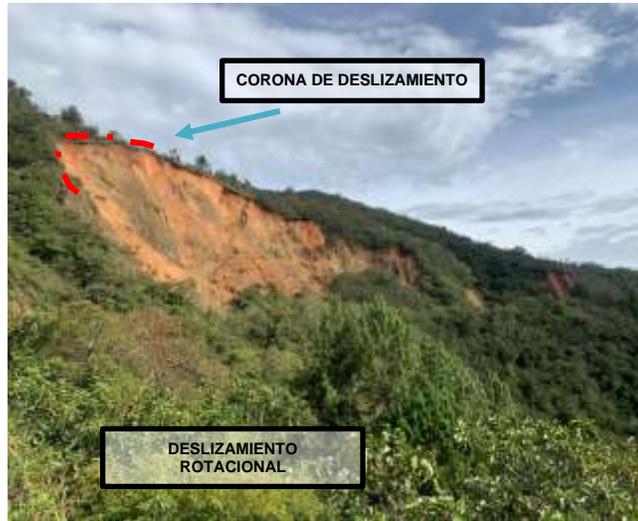
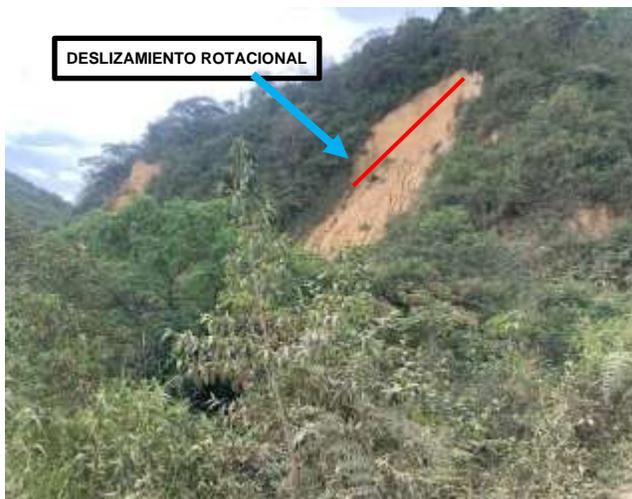
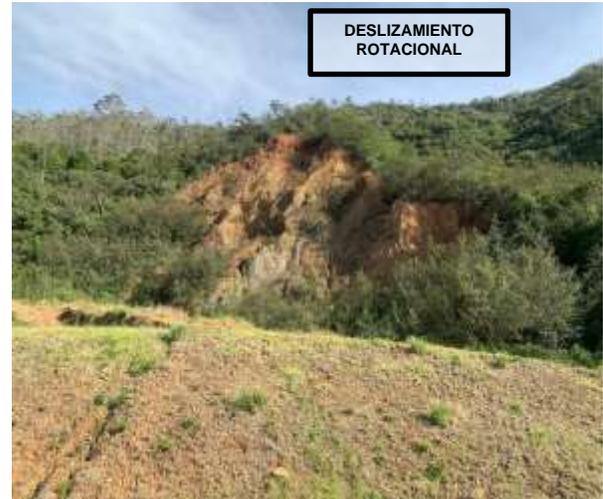
Figura 2. A. Deslizamiento Rotacional (Punto 5) B. Deslizamiento Rotacional (Punto 8) C. Cantera (Punto 3).

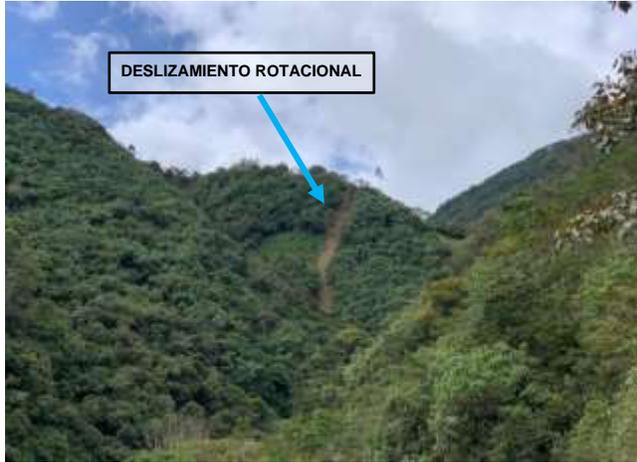
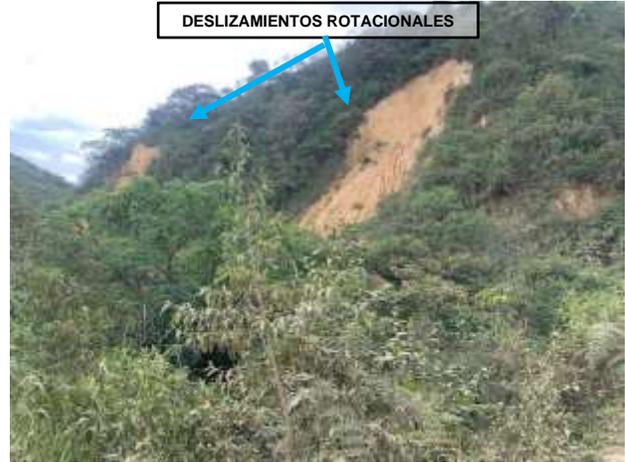
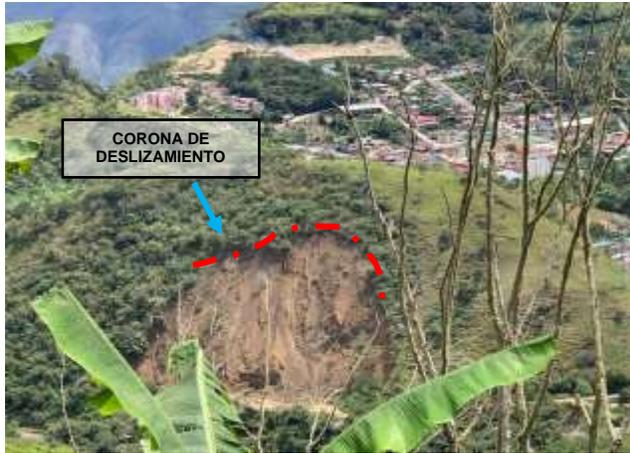
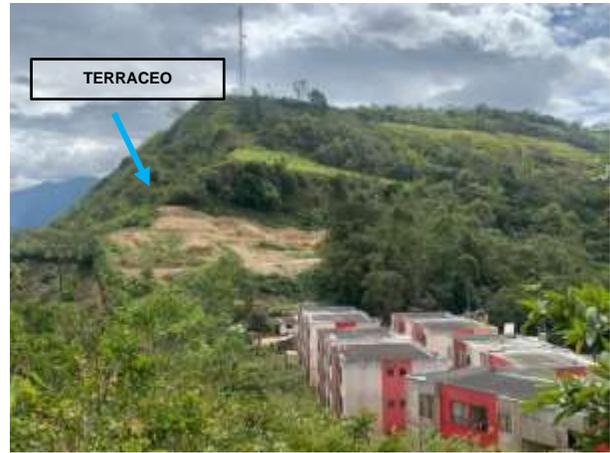
Las fallas que pertenecen a este sistema se originaron como fracturas tensionales, en la zona de flexión de la corteza oceánica subducida. Al sistema Cauca- Patía pertenecen las fallas inversas denominadas, La Llanada, Cumbitara, Sotomayor- Policarpa, Cauca- Patía, Aguada – San Francisco y Ancuya – El Peñol; esta última, junto con la Falla Yumbo, conforma el graben de San Pedro – El Peñol; donde se está adelgazando el relleno sedimentario del terciario. Figura 3- C. Casco Urbano El Peñol evidencia del trazo de la zona de falla.

Figura 2. A. Deslizamiento Rotacional (Punto 9) **B.** Deslizamientos rotacionales (Punto 10) **C.** Deslizamiento rotacional (Cantera antigua) (Punto 11) **D.** Terraceo, Casco urbano El Peñol (Zona de falla). (Punto 12).
