**CONCEPTO TÉCNICO C-CM-623 INFORME TÉCNICO: _____
INFORME DE CONTROL Y MONITOREO _____**

RAZÓN SOCIAL: N.A.
NIT: N.A.
REPRESENTANTE LEGAL: N.A.
CÉDULA DE CIUDADANÍA: N.A.
EXPEDIENTE: N.A.
REFERENCIA: GESTIÓN DEL RIESGO
FECHA DE VISITA: N.A. DOCUMENTAL
MUNICIPIO: PROVIDENCIA
UBICACIÓN DEL PROYECTO: VEREDA SANTA LUCIA
DIRECCIÓN DE CORRESPONDENCIA: N.A.
COORDENADAS:
(CTM 12 - GCS_MAGNA) X: 4.487.763 – Y: 1.698.865 – H: 2.065 m.s.n.m.

En coherencia con lo anterior se realiza el presente informe del fenómeno amenazante que se presenta en la vereda Santa Lucía del municipio de Providencia, a partir de información secundaria brindada por brindada por funcionarios de la DAGRD y comunidad en general, donde en el mes de marzo se generaron algunos desplazamientos del terreno que han puesto en situación de riesgo algunas viviendas y moradores del sector.

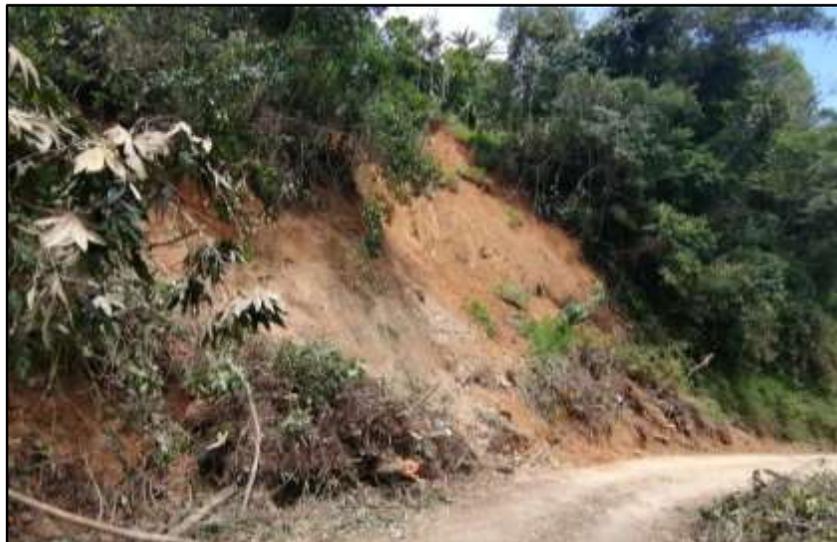
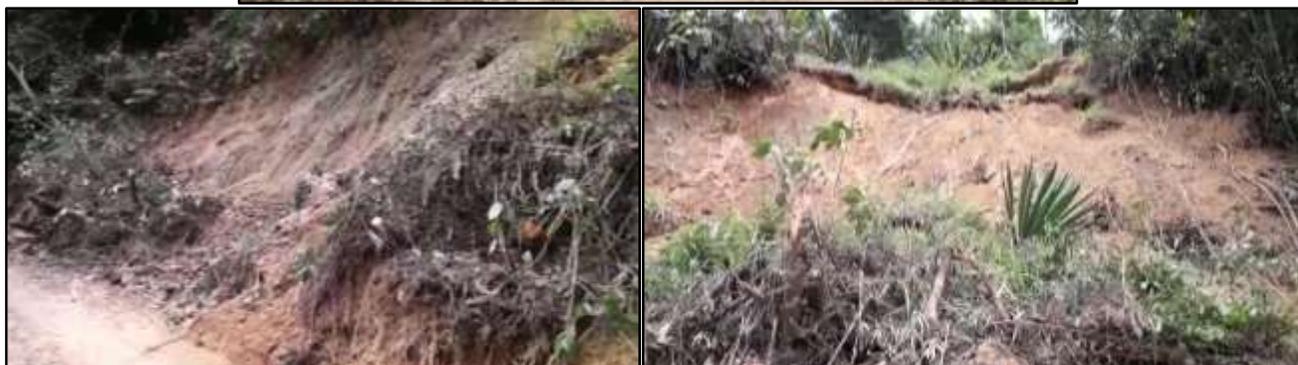
Figura 2. Deslizamiento sobre la vía vereda Santa Lucia.

En la vereda San Lucia sobre la vía que comunica al municipio de Samaniego, se presenta un deslizamiento que mide aproximadamente 18 metros de longitud tomados desde la corona hasta el pie del talud, donde el material corresponde a suelos residuales arcillosos de color rojizo, con humedad media a alta y plasticidad alta, poco compactos. En el cuerpo de deslizamiento se observa algunas cárcavas que se forman por acción de agua escorrentía, además de restos de cultivos de fique y otras especies de cobertura vegetal. Hacia la corona se distinguen algunos escalonamientos del terreno y grietas de tensión indicando que el movimiento se encuentra latente (ver Figura 2).

- Se recomienda tanto a la comunidad como a la alcaldía municipal, establecer sistemas de monitoreo del movimiento, estableciendo alertas tempranas que podrían ser artesanales, con el fin de medir el desplazamiento, y de esta manera tomar las medidas preventivas y/o correctivas a tiempo.

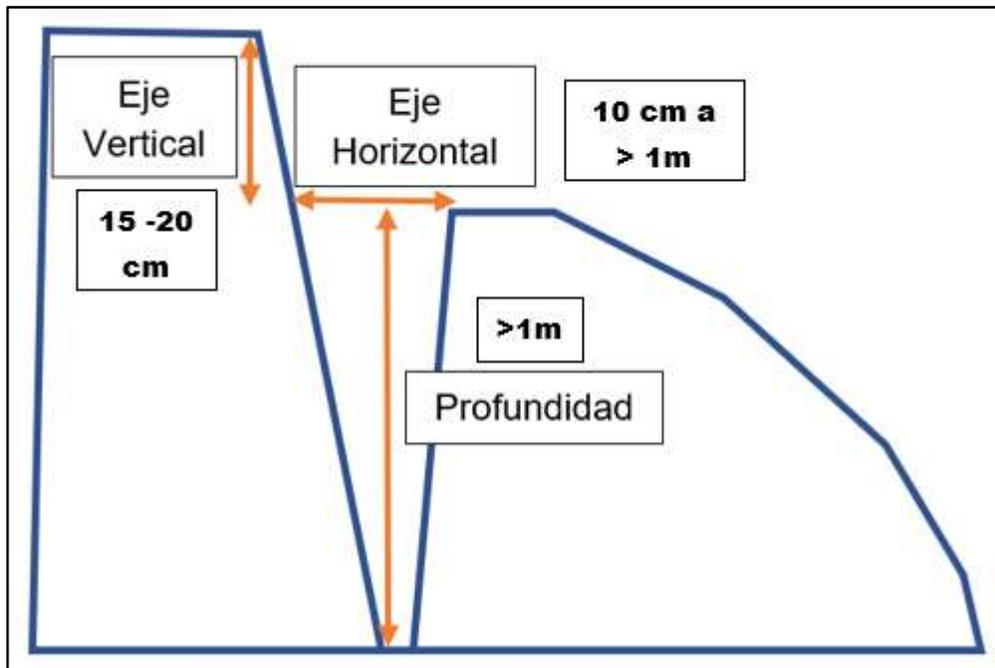
Figura 3. Esquema de medida de grietas.

En la parte de la ladera se observan diversas grietas de tensión que tiene extensiones desde 5 hasta 20 metros, tienen un desplazamiento en el eje horizontal promedio de 15 a 20 cm en el eje horizontal y un movimiento desde centímetros hasta 1 metro en el eje vertical con profundidades de más de un metro ver esquema de la Figura 3.

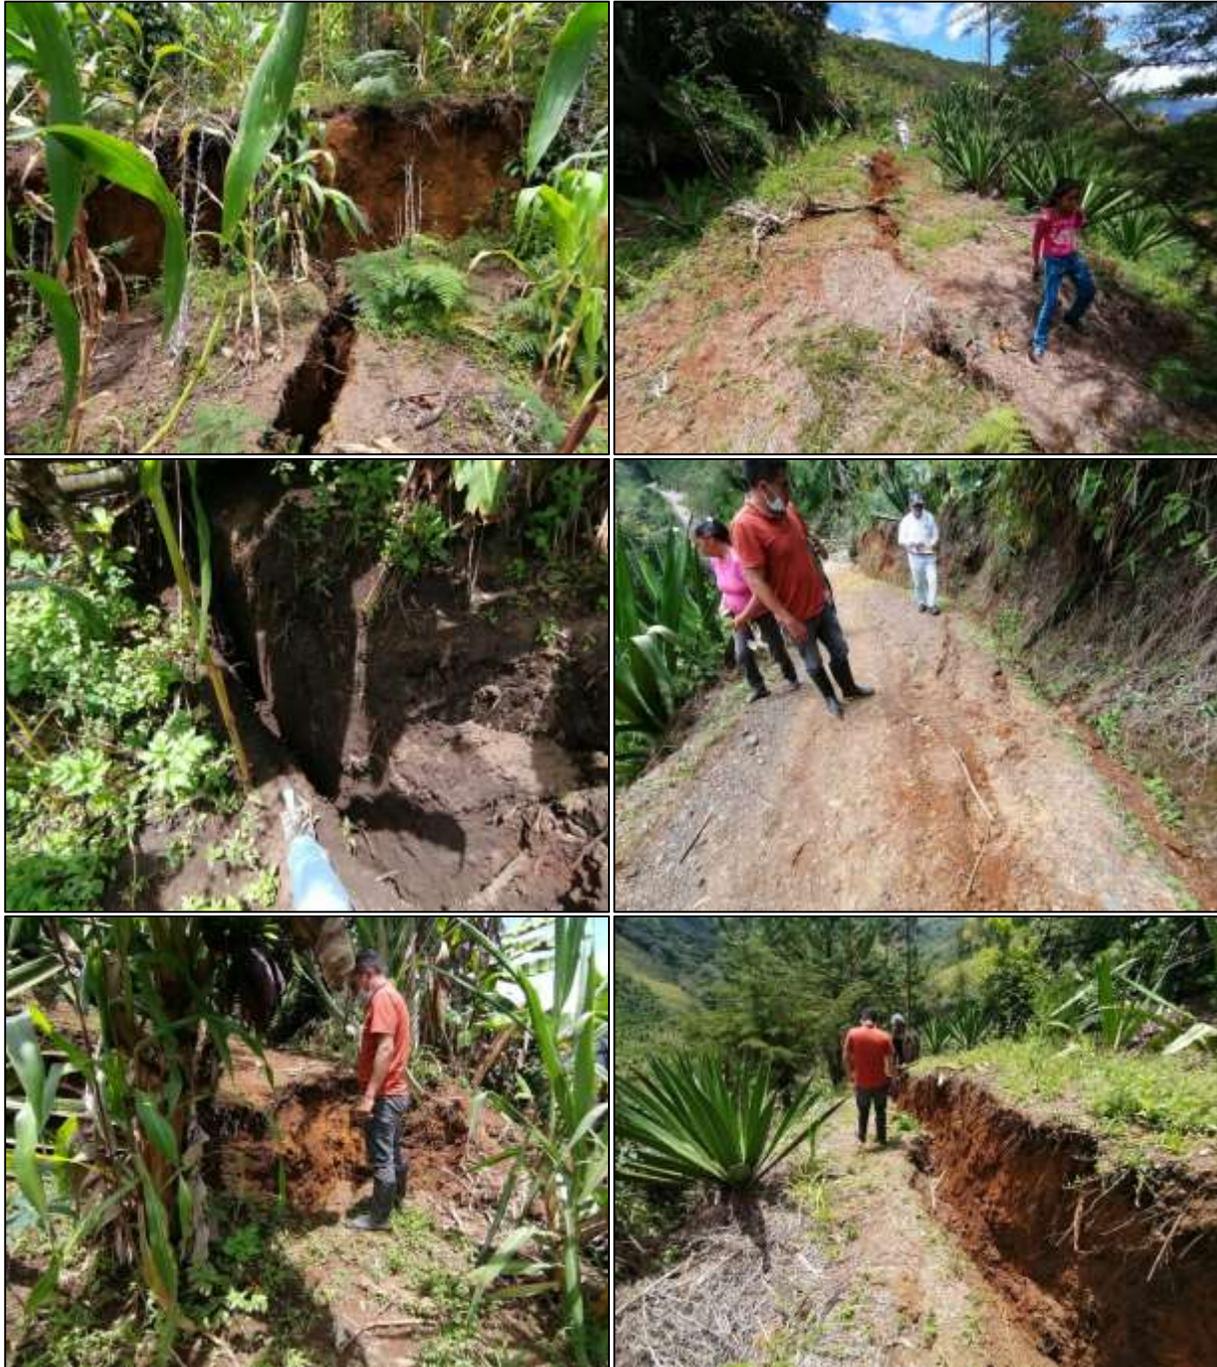
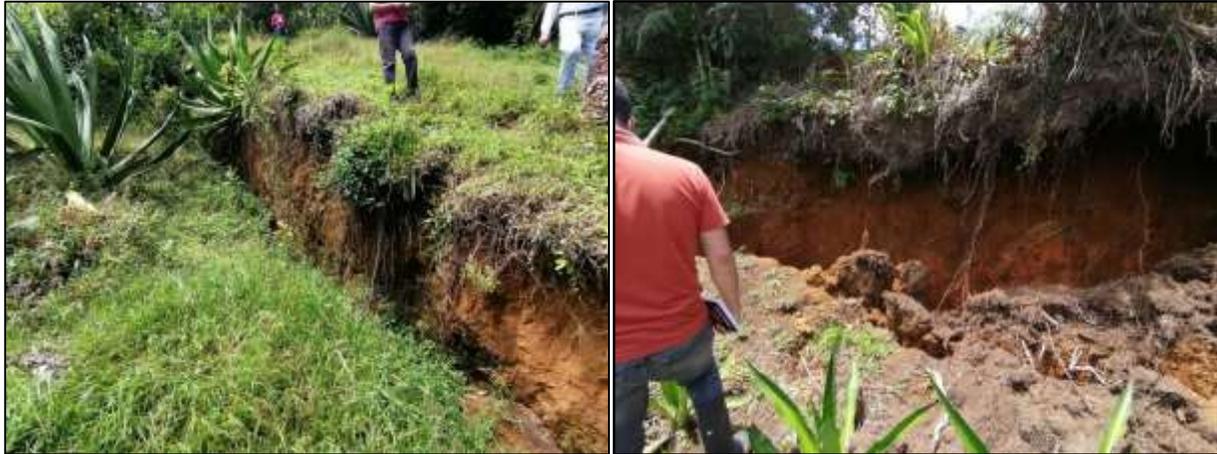
Figura 4. Agrietamiento laderas veredas Santa Lucia.

Geomorfológicamente este sector se caracteriza por modelar su relieve en laderas desnudas compuestas por suelos residuales arcillosos color rojizo, con plasticidad y humedad alta, moderadamente compactos, además de formación de capa de materia orgánica considerable, donde los procesos de meteorización y erosión son intensos, y se generan movimientos en masa, que en este caso se tratan de movimientos lentos del terreno representados por los distintos agrietamientos y que debido a las intensas lluvias se aceleran, haciendo que los suelos arcillosos se saturen sobrepasando su capacidad de retención de agua y colapsando.

Los agrietamientos causaron daños y pérdidas de cultivos de caña y fique, además de poner en riesgo las viviendas que se ubican en estas laderas.
