CORPORACION AUTONOMA REGIONAL DE NARIÑO	CORPORACION AUTONOMA REGIONAL DE NARIÑO	Versió:1	
	FORMATO INFORME, CONCEPTO TECNICO E INFORME DE CONTROL Y MONITOREO	Página: 1 de 7	Fecha: 27/06/2014
		Responsable: Subdirector (a) de Conocimiento y Evaluación Ambiental

**CONCEPTO TÉCNICO _____ INFORME TÉCNICO _____
INFORME DE CONTROL Y MONITOREO 1637**

RAZÓN SOCIAL:	N.A.
NIT:	N.A.
REPRESENTANTE LEGAL:	N.A.
CÉDULA DE CIUDADANÍA:	N.A.
EXPEDIENTE:	N.A.
REFERENCIA:	N.A.
FECHA DE VISITA:	20 DE JUNIO DEL 2017
MUNICIPIO:	SAN PEDRO DE CARTAGO
UBICACIÓN DEL PROYECTO:	BARRIO EL TEJAR SECTOR YERBABUENAL
DIRECCIÓN DE CORRESPONDENCIA:	N.A.
COORDENADAS:	663360 N - 995476 E - H: 2.074 m.s.n.m. 663414 N - 995580 E - H: 2.065 m.s.n.m.

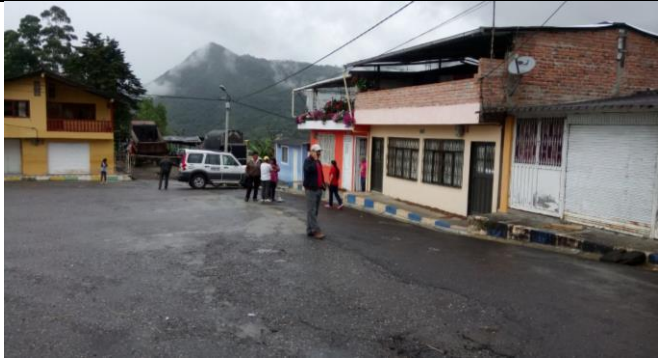
Imagen 2. Barrio El Tejar – lugar de afectación

Los habitantes del sector y funcionarios de la alcaldía municipal expresan preocupación, debido a que son vulnerables a un posible colapso de las viviendas donde habitan (Imagen 2).

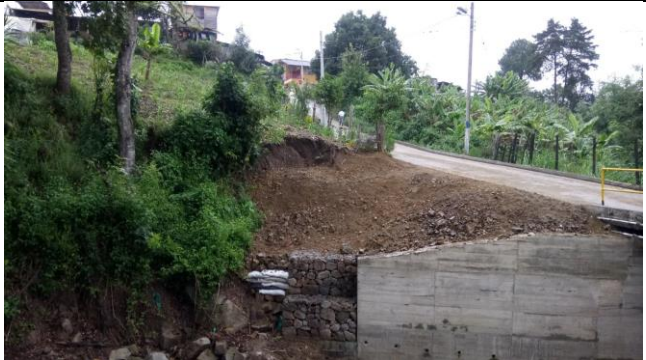
Imagen 3. Barrio el Tejar – Deposito

De igual manera, se encontró un muro de contención construido sobre la ronda hídrica de la Quebrada Los Frailes, con la finalidad de que soporte los procesos erosivos que se venían presentando. Sin embargo, se denota la necesidad de ampliar este muro para detener con mayor efectividad el evento presentado (Imagen 3).

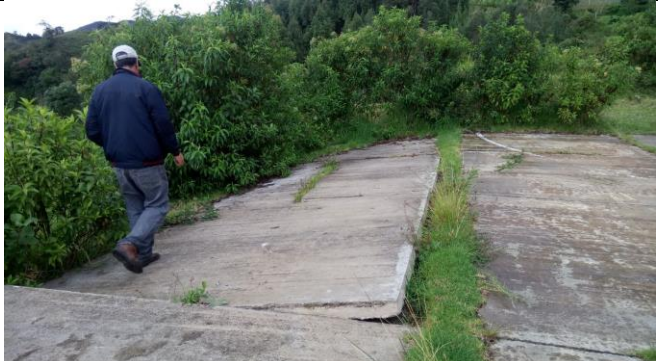
Imagen 4. Sector Yerbabuena

En este sector se encontraron movimientos de las capas superficiales del suelo y grietas en tensión que se han venido formando en el transcurso del tiempo, sin embargo, en la primera temporada de lluvias de la anualidad se evidenció una aceleración de estos procesos en la zona (Imagen 4).

- Como alternativa, CORPONARIÑO recomienda realizar drenajes y desagües para equilibrar la carga hídrica que se puede presentar en las próximas temporadas de lluvias. Esta actividad debe ser supervisada por alcaldía municipal y personal idóneo.

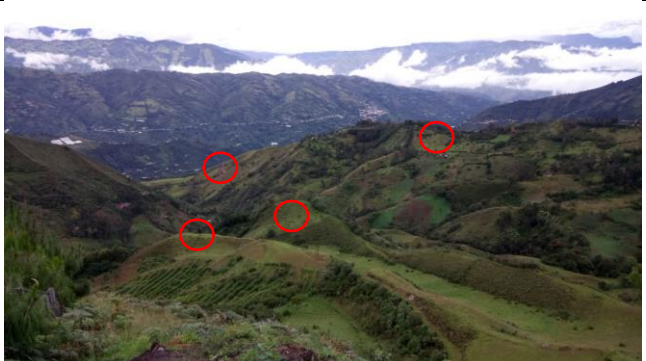
Imagen 5. Procesos Remoción en Masa

El segundo evento presentado en sector Yerbabuena (Anexo 2), evidenció la presencia de fenómenos de remoción en masa en múltiples puntos que han afectado la estructura del suelo y viviendas del sector (Imagen 5). Así mismo, la alcaldía municipal ha optado por evacuar el centro educativo con la finalidad de resguardar el bienestar de la población estudiantil.

- Se sugiere realizar un estudio de estabilidad de laderas para determinar la superficie de falla y el factor de seguridad de la ladera. El análisis de estabilidad de laderas hace posible la predicción de movimientos de remoción en masa, para el control correctivo o preventivo a desarrollarse en la parte alta, media y baja de la ladera.

- Para establecer la posible ocurrencia del fenómeno que acontece en la zona, se recomienda hacer estudios geotécnicos más rigurosos que permitan analizar de manera más precisa el comportamiento del subsuelo.
