CONCEPTO TÉCNICO _____ INFORME TÉCNICO _____
INFORME DE CONTROL Y MONITOREO 1076

RAZÓN SOCIAL: N.A.
NIT: N.A.
REPRESENTANTE LEGAL: N.A.
CÉDULA DE CIUDADANÍA: N.A.
EXPEDIENTE: N.A.
REFERENCIA: MOVIMIENTOS EN MASA
FECHA DE VISITA: 29 DE JUNIO DEL 2018
MUNICIPIO: SANDONÁ
UBICACIÓN DEL PROYECTO:
DIRECCIÓN DE CORRESPONDENCIA: N.A.
COORDENADAS: N: – E: – H: m.s.n.m.

Las principales zonas donde se ha identificado procesos de movimientos en masa en el Municipio de Sandoná son los sectores de Roma Chavez y el Chupadero, donde se han presentado deslizamientos que han generado daños en la vía como hundimientos en la banca y grietas de tensión, también se observa formación de cárcavas y procesos de reptación que indican un movimiento lento del terreno (Imagen 2).

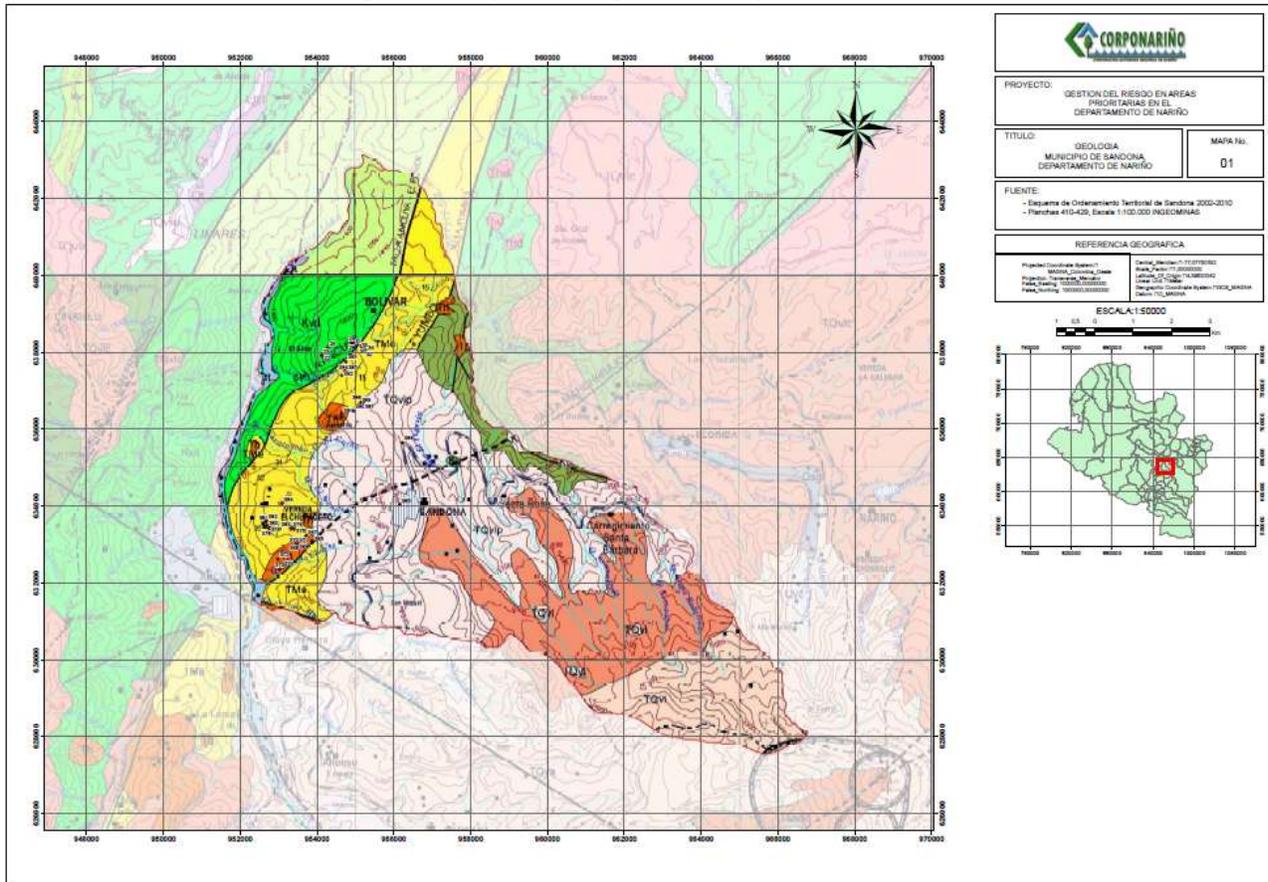
Las geología local en el municipio de Sandoná corresponde a Flujos volcanoclásticos constituidos por piroclastos de composición andesítica que se encuentra en el casco urbano y hacia el este del municipio; y rocas sedimentarias conformadas por alternancia de limolitas violáceas, arenitas conglomeráticas que gradan a conglomerados polimícticos, grawacas, y en menor proporción por areniscas cuarzo-feldespáticas y limolitas grises la Formación Esmita que afloran al oeste del municipio en las veredas Dorada Guaitara, el Chupadero y el sector de Roma Chávez (Imagen 1).

A nivel estructural se identifican cuatro rasgos: la Falla Ancuya – El Peñol, que tiene una orientación aproximada N20° - 25°E; La Falla Patía Guaitara, pertenece al sistema de Fallas Cauca-Patía, controla el cauce del río Guaitara el cual limita el municipio de Sandoná en el extremo occidental y tiene una orientación predominante N10°E; Falla Yumbo, tiene una orientación N30°E y junto con la Falla Ancuya forman una pequeña depresión conformada por sedimentitas terciarias de la Formación Esmita; y finalmente Falla Manchabajoy que tiene una orientación aproximada N40°-45°E y es una de las representativas dentro del Municipio de Sandoná ya que se evidencia por pendientes escarpadas y rasgos estructurales en el sector Roma Chávez y el Chupadero.

Imagen 1. Mapa Geológico Municipio de Sandoná.

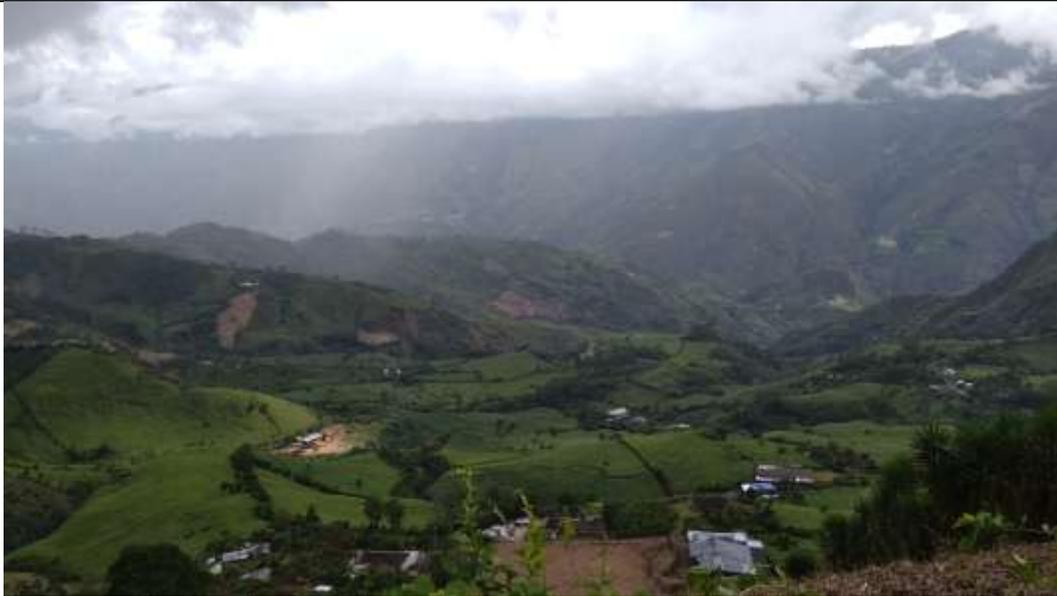
Imagen 2. Sector Roma Chavez – Vereda El Chupadero

- Teniendo en cuenta que en el Municipio de Sandoná se encuentran zonas susceptibles a la ocurrencia de fenómenos de remoción en masa y que a su vez están influenciados por el movimiento de la Falla Manchabajoy, se recomienda a la alcaldía municipal realizar un estudio de susceptibilidad a fenómenos de remoción en masa, para identificar y zonificar las zonas donde ocurre movimientos en masa y en base a esto tomar la medidas preventivas y correctivas a tiempo.

- El concejo municipal de gestión del riesgo del Municipio de Sandoná realizar control y monitoreo de las zonas donde han ocurrido fenómenos de remoción en masa antes y durante las temporadas de lluvia.

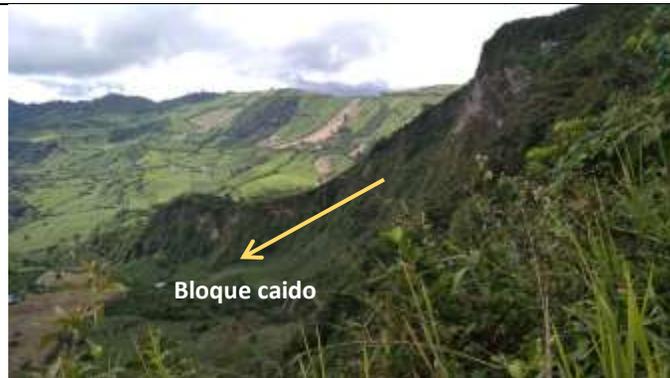
En estas zonas se observa bloques caídos y coronas de deslizamientos antiguos, por lo cual se evidencia la influencia tectónica de la Falla Manchabajoy, la cual está alineada geográficamente con el cauce de la Quebrada Careperro, donde las rocas que afloran están altamente fracturadas y se observa grandes bloques sueltos, suelos meteorizados y cárcavas de erosión (Imagen 3 y 4).

Imagen 3. Bloque caído al oeste del casco urbano.

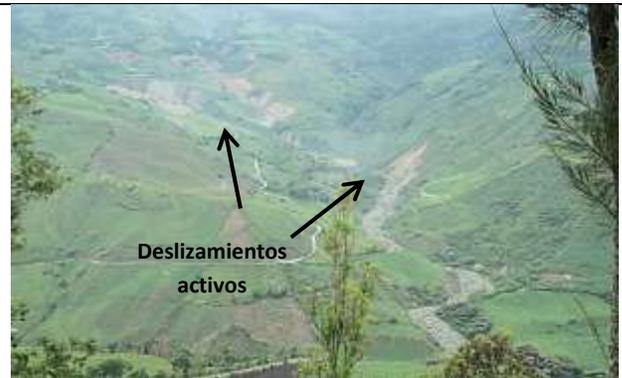
Imagen 4. Deslizamientos parte baja Roma Chavez – Quebrada Careperro
