<b>INFORME TÉCNICO No.:</b>	533
<b>INFORME DE SEGUIMIENTO No.:</b>	N.A
<b>REFERENCIA:</b>	CAIDA DE ROCAS – DESLIZAMIENTO
<b>FECHA DE VISITA:</b>	20 DE NOVIEMBRE DE 2019
<b>MUNICIPIO:</b>	EL TAMBO
<b>SECTOR:</b>	(1) I.E. VEREDA SAN PEDRO (2) VEREDA LA SULTANA
<b>COORDENADAS:</b>	(1) N: 647794 – E: 958934 – H: 1.707 m.s.n.m (2) N: 663228 – E: 1007793 – H: 2.800 m.s.n.m

SUBDIRECCIÓN DE CONOCIMIENTO Y EVALUACIÓN AMBIENTAL
	PROYECTO: GESTIÓN AMBIENTAL DEL RIESGO
Página: 6 de 7	<b>INFORME: MOVIMIENTOS EN MASA, AVENIDAS TORRENCIALES, INUNDACIONES Y/O INCENDIOS DE COBERTURA VEGETAL</b>

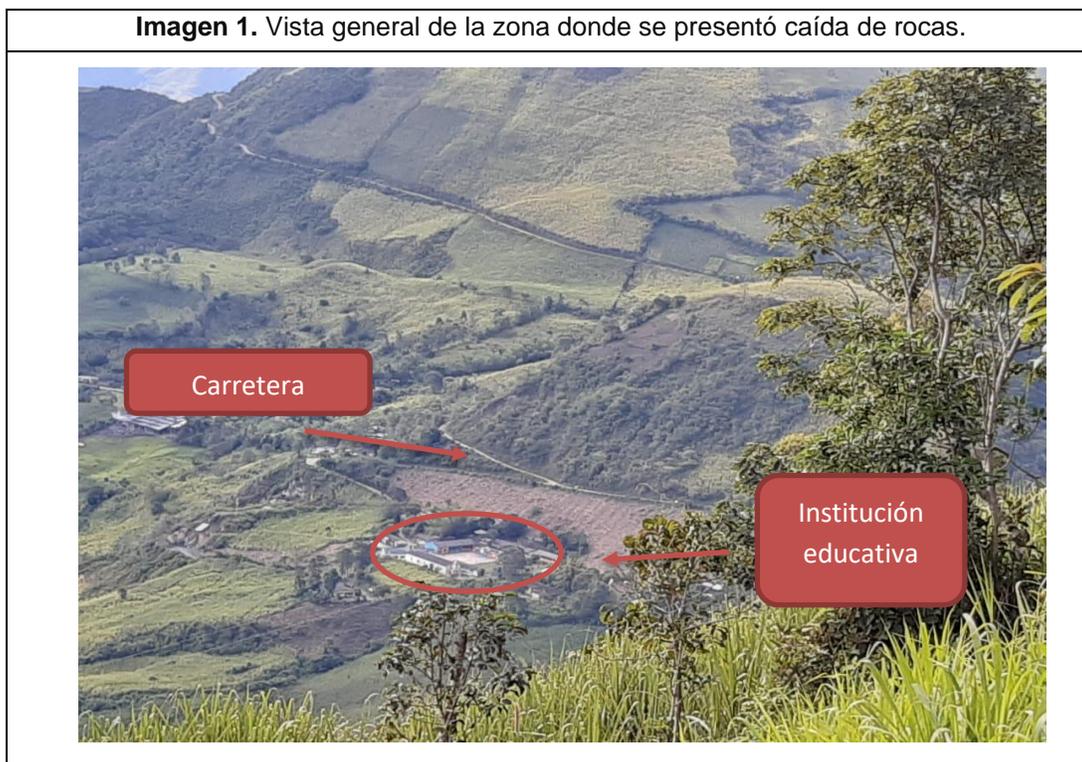
El día 13 de noviembre del presente año, según información dada por el secretario de la institución educativa San Pedro, debido a las fuertes precipitaciones en horas de la madrugada, se presentó caída de rocas desde la parte alta de la montaña, la cual se encuentra frente al establecimiento educativo, las rocas cayeron sobre el camino que atraviesa la ladera, posteriormente una de estas se deslizó sobre

un terreno con alta pendiente cubierto con desechos de cultivo de caña y finalmente la roca cayó sobre las instalaciones de la institución, la cual atiende a 185 estudiantes entre grados de primaria y secundaria (Imagen 1 y 2); en este evento no se vieron personas afectadas gracias al horario en el que este se presentó, sin embargo, dejó daños materiales en los techos, ventanas y paredes del aula del grado noveno, puesto que la roca atravesó toda el aula (Imagen 3, 4 y 5).

**Imagen 1.** Vista general de la zona donde se presentó caída de rocas.

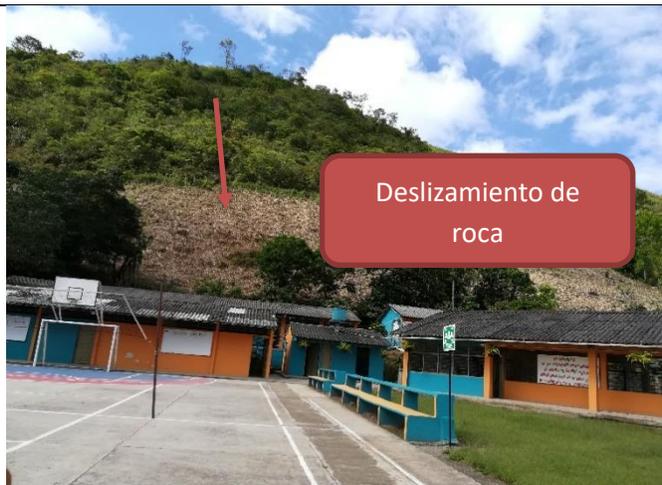
**Imagen 2.** Ubicación del sitio del evento – Institución educativa San Pedro, Corregimiento de San Pedro

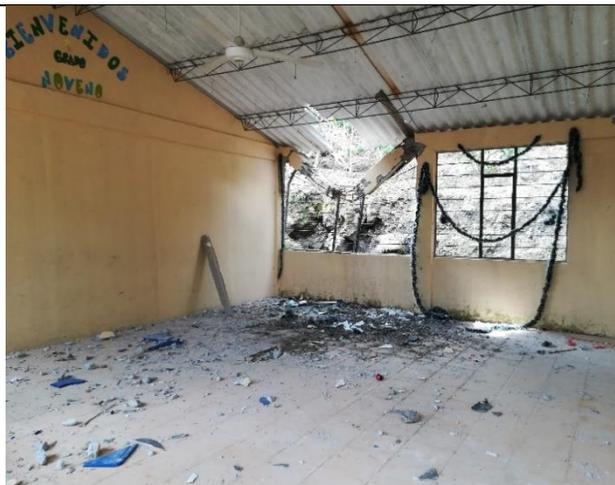
**Imagen 3.** Daños materiales aula grado noveno de la institución educativa

- Se recomienda evacuar y no hacer uso de las cuatro aulas y el restaurante escolar que se ven directamente afectadas por la caída de rocas y dejar estos salones como bodegas y que a su vez estos sirvan como barrera para que las rocas no afecten otros salones causando daños o cobrando vidas. También se debe restringir el paso en este sector para los estudiantes puesto que en la época de lluvia que se extiende hasta mediado del mes de Diciembre se puede seguir presentando la caída de rocas.

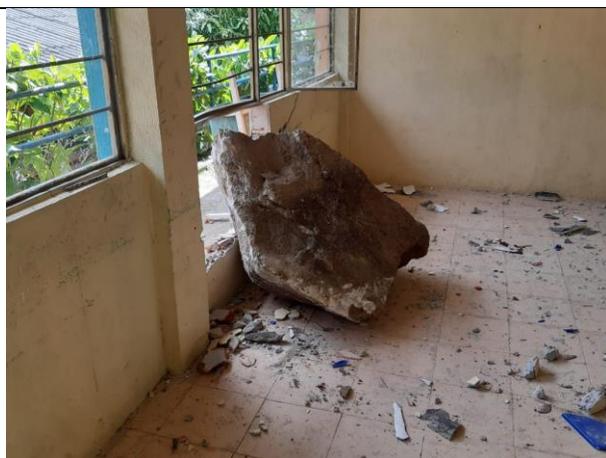
**Imagen 4.** Daños materiales aula grado noveno de la institución educativa

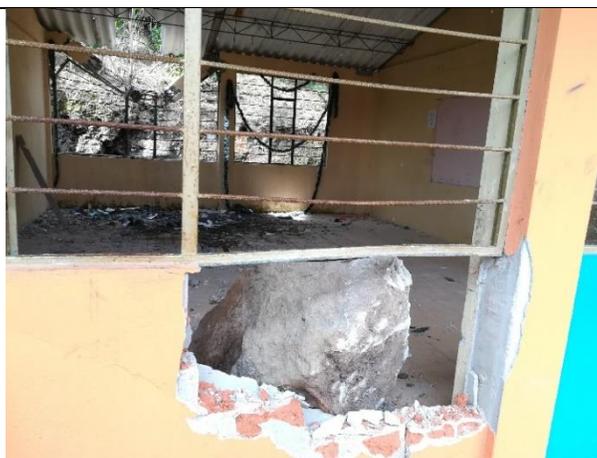
**Imagen 5.** Daños materiales aula grado noveno de la institución educativa

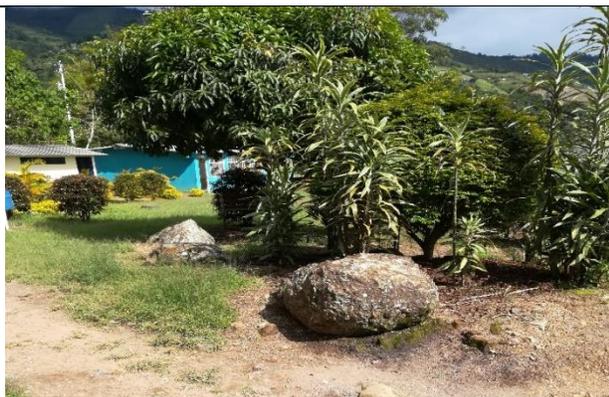
Geológicamente afloran capas de areniscas conglomeráticas intercaladas con lodolitas que pertenecen a la Formación Esmita y que se encuentran en morfologías montañosas como lomeríos y cerros, con laderas cortas de alta pendiente, los cuales a su vez están asociados a procesos de erosión y meteorización. Estas características geomorfológicas son evidentes en el sector donde se ubica la institución educativa, donde se puede apreciar que a lo largo de las montañas se han depositado bloques de rocas que se han desprendido de la parte alta de la ladera y miden aproximadamente 1 m de diámetro y 0,80 m de altura; 2 de ellas aún se encuentra sobre la orilla del camino y sobre la ladera se observan varios bloques de roca que no tienen un soporte y por tanto la caída de rocas continúa su

movimiento poniendo en riesgo las personas que residen en las partes bajas de las laderas y los niños de la institución educativa (Imagen 6 y 7).

**Imagen 6.** Rocas depositadas en anteriores años.

- Se sugiere a la alcaldía municipal del Tambo remover las rocas que presentan mayor exposición y depositarlas en un lugar seguro, para lo cual se puede solicitar el apoyo de maquinaria de la Gobernación de Nariño.

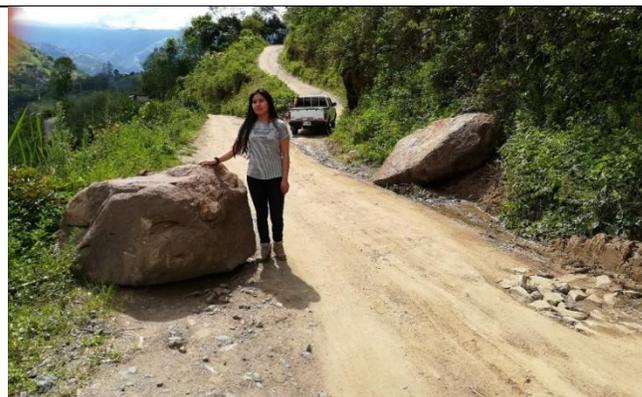
**Imagen 7.** Rocas depositadas sobre la superficie la ladera.

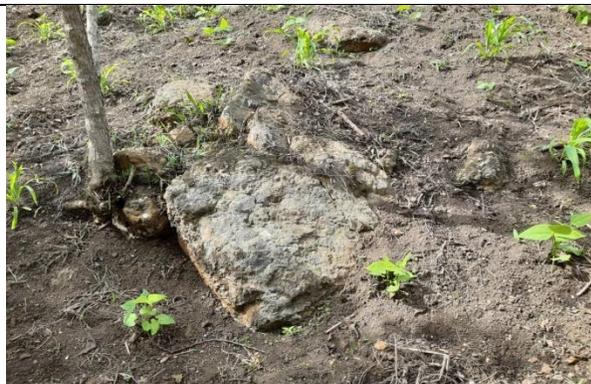
En la parte superior de la montaña se puede observar que los depósitos de bloques de roca se encuentran sobre suelos destinados a cultivos de caña, lo cual puede ayudar en la desestabilización de las rocas debido a las actividades agrícolas que se deben realizar en este tipo de cultivos y esto junto con las laderas pendientes y fuertes precipitaciones aumentan la susceptibilidad por caída de rocas en este sector (imagen 8 y 9).

**Imagen 8.** Boques de roca en cultivos de caña.

- Se recomienda que en la parte alta de la montaña donde se encuentran el material rocoso, se disminuya la presión sobre los suelos con las actividades agrícolas, debido a que esto genera inestabilidad, por este motivo se debe proteger la superficie de suelo mediante la reforestación con especies nativas que permitan mejorar la estructura y aumentar la resistencia del suelo evitando que las lluvias desprendan el suelo.

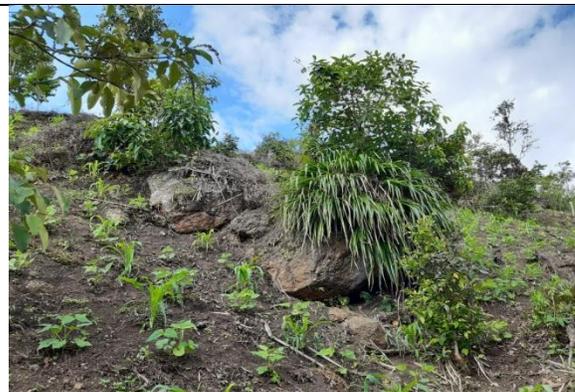
**Imagen 9.** Boques de roca en cultivos de caña.

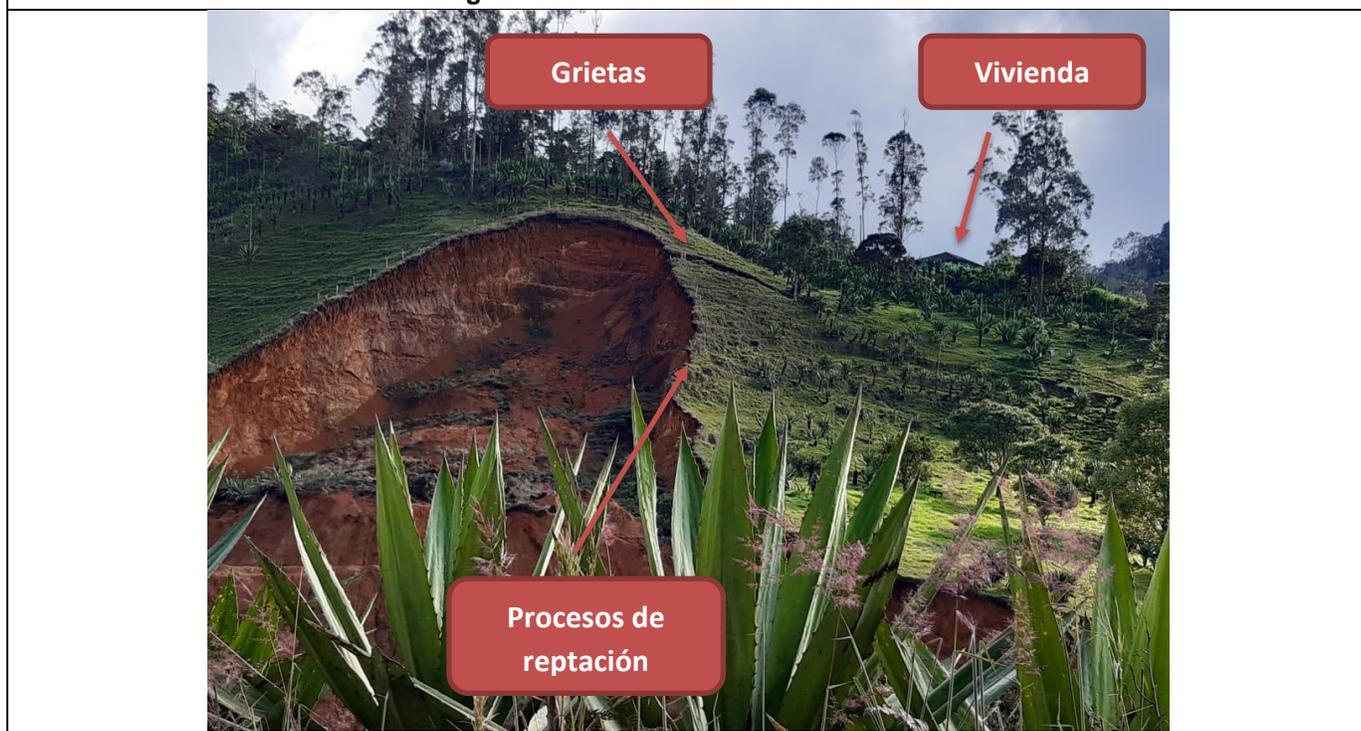
En la vereda La Sultana se observa un deslizamiento activo en el punto con coordenadas N: 643291 – E: 963033 y altitud: 2.148 m.s.n.m, sobre la vía que conduce del casco urbano de El tambo a la vereda Los Robles y al municipio de la Florida.

El deslizamiento que se presenta en este punto es de tipo rotacional y el material que encuentra corresponde a una intercalación de lavas y cenizas de tamaño fino, las cuales presenta un alto grado de meteorización, dando lugar a la formación de suelos residuales de textura areno – arcillosos de color amarillo, con una humedad moderada y poca compactación.

En la visita se pudo observar que en la ladera se presentan procesos de reptación y grietas de tensión sobre la corona del deslizamiento indicando que se encuentra activo, donde se ubica una vivienda en la parte alta del talud a aproximadamente a 50 metros del deslizamiento y el suelo se utiliza para cultivos de fique (Imagen 10).

Las características de los suelos junto con factores como las altas pendientes y precipitaciones hace que este talud continúe presentado inestabilidad y que el material que ya se encuentra desplazado continúe su movimiento.

**Imagen 10.** Deslizamiento Vereda La Sultana

- Se recomienda al concejo municipal de gestión del riesgo del municipio de El Tambo realizar seguimiento y monitoreo en la vereda La Sultana en el punto donde se presenta el deslizamiento puesto que este se encuentra activo y presenta un movimiento lento, sin embargo este se acelera en época de lluvia debido a que las altas precipitaciones satura los suelos dando lugar a que colapsen; este seguimiento se lo debe realizar antes y durante la temporada de lluvia, con el fin de tomar las medidas preventivas correspondientes a tiempo.
