INFORME TÉCNICO 017/23- INFORME DE SEGUIMIENTO 002-23

REFERENCIA: GESTIÓN DE RIESGO, AVENIDAS TORRENCIALES, DESLIZAMIENTOS, EROSION, AGRIETAMIENTO

MUNICIPIO: SAN PEDRO DE CARTAGO

UBICACIÓN DEL PROYECTO: DRMI CERRO CHIMAYOY

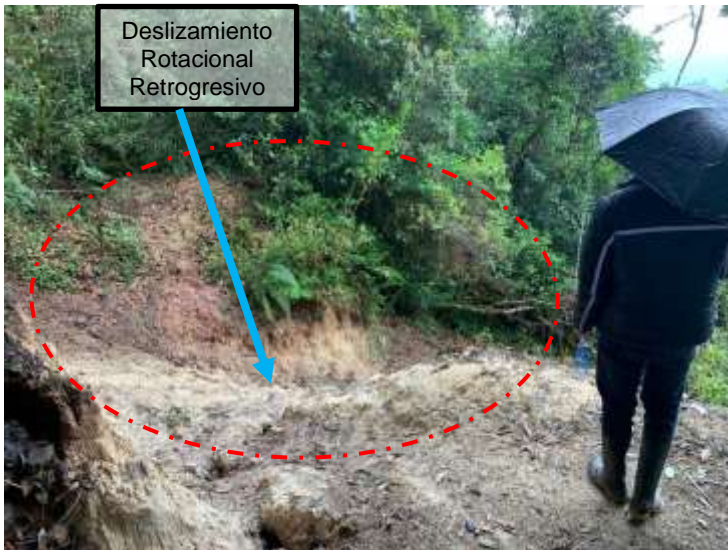
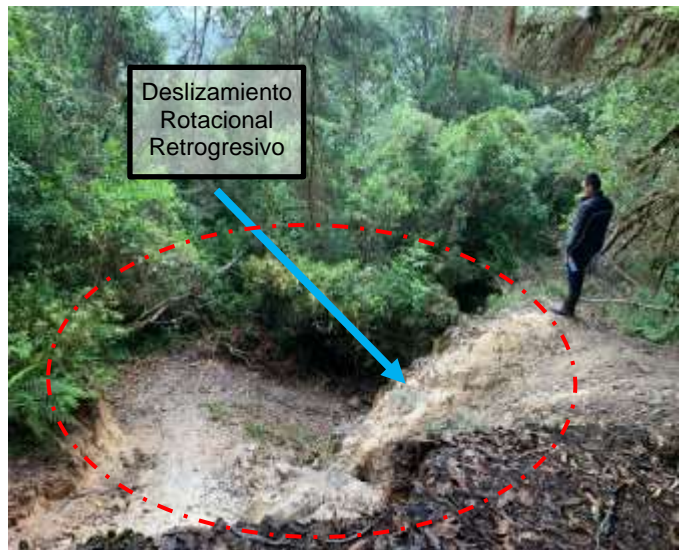
PUNTO 1. DESLIZAMIENTO Y AVENIDA TORRENCIAL, REMOCION EN MASA		
Tipo de fenómeno	Deslizamiento rotacional retrogresivo y avenida torrencial.	
Coordenadas geográficas	1° 33' 1,310" N"; 77° 5' 19,864" W	
Daños	Afectaciones por deslizamiento en el DRMI Cerro Chimayoy.	
Descripción general	Se realizó visita de inspección ocular al Cerro Chimayoy el cual se encuentra localizado dentro las veredas Las Palmas, Yerbabuena, y Yanangona en el Municipio de San Pedro de Cartago. Durante la visita se evidenció "un deslizamiento rotacional retrogresivo, donde el material removido se mueve a lo largo de una superficie de falla curva o cóncava, presentando un escarpe principal hacia la parte mas alta de la ladera y	
Proyectó: Equipo Licencias, Permisos y Autorizaciones Ambientales	Revisó: : Equipo Licencias, Permisos y Autorizaciones Ambientales	Aprobó: Subdirector (a) de Conocimiento y Evaluación Ambiental

escarpes secundarios correspondientes a escalonamientos que se generan a lo largo del cuerpo del deslizamiento. Este movimiento en masa es de gran magnitud, y tiene las siguientes medidas aproximadamente: la corona mide 60 metros con un escarpe casi vertical de 12 metros, desde la corona hasta el pie del deslizamiento,

Teniendo en cuenta lo anterior, en la visita que se efectuó el 26 de abril del año en curso, se evidencia un deslizamiento de tipo rotacional con comportamiento retrogresivo, el cual presenta grietas, hundimientos del terreno principalmente en su corona y formación de surcos, de igual manera se identifica hacia los costados del deslizamiento avances de los procesos erósivos y desprendimiento de material. De manera general se observa que, el material que conforma la zona es poco consolidado y se remueve fácilmente, compuesto por materiales altamente meteorizados y suelos residuales arcillo arenosos y limo arenosos, con humedad natural alta, de plasticidad y consistencia media. Geomorfológicamente el terreno presenta laderas largas, con formas concavas y convexas, con pendientes que varían entre altas a escarpadas, donde predominan los procesos de meteorización y erosión intensa.

Zona donde se evidencia Deslizamiento Rotacional Retrogresivo en el Cerro Chimayoy.

Teniendo en cuenta la magnitud y la intensidad de los movimientos en masa y/o las avenidas torrenciales que se presentaron, se recomienda tomar medidas de reducción del riesgo prioritarias sobre las vías y laderas, las cuales deberán estar enfocadas al manejo de aguas, estabilización de taludes y señalización preventiva, con el fin de reducir los efectos generados por los procesos erosivos.

Se recomienda implementar sistemas de monitoreo de alertas tempranas para conocer el avance del desplazamiento, considerando que las grietas pueden significar el inicio o continuación de un movimiento en masa. Si se tienen dificultades técnicas y/o presupuestales, se puede realizar el monitoreo mediante métodos artesanales que pueden aplicar para monitorear el avance de las grietas, con base en literatura relacionada y lo establecido en la guía para el Desarrollo de Sistemas de Alerta Temprana (SAT) de la UNGRD, con el fin de reducir el riesgo de desastre

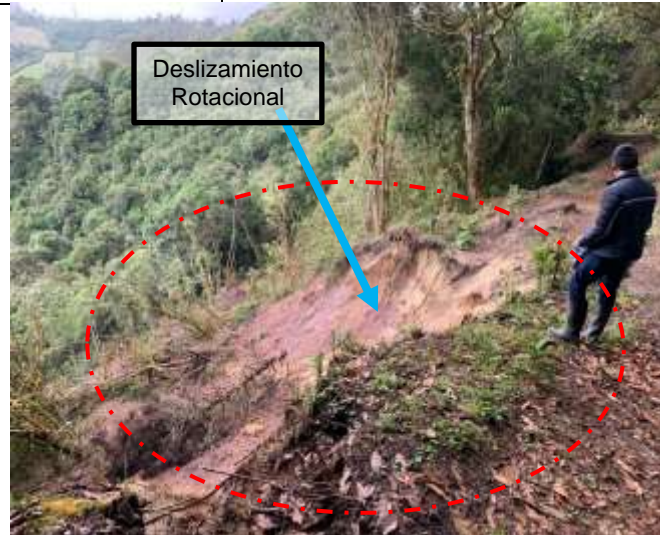
Zona donde se evidencia Sedimentos y acumulación de material vegetal, el Cerro Chimayoy

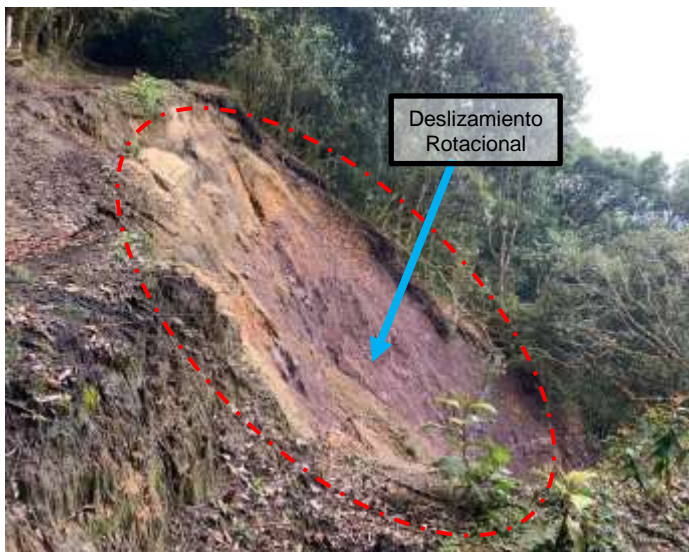
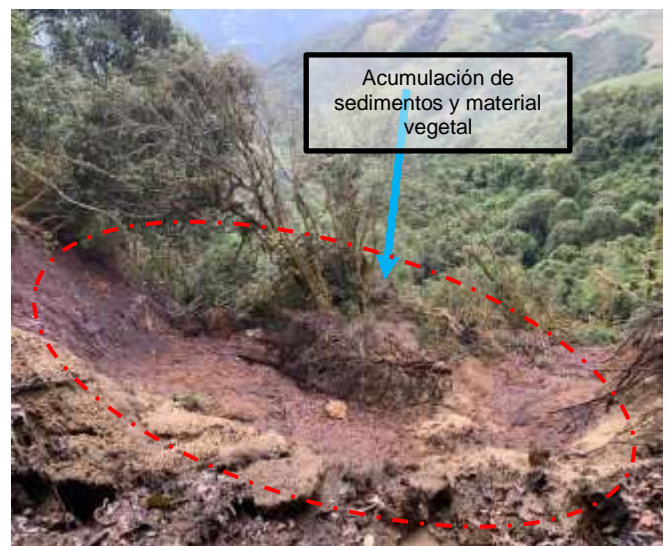
PUNTO 2. DESLIZAMIENTO Y AVENIDA TORRENCIAL, REMOCION EN MASA	
Tipo de fenómeno	Deslizamiento rotacional retrogresivo y avenida torrencial
Coordenadas geográficas	1° 33' 1,924" N; 77° 5' 15,543" W
Daños	Afectaciones por deslizamiento en el DRMI Cerro Chimayoy.
Descripción general	Se evidenció un deslizamiento de tipo rotacional con comportamiento retrogresivo, el cual presenta grietas, hundimientos del terreno principalmente en su corona y formación de surcos, de igual manera se identifica hacia los costados del deslizamiento avances de los procesos erosivos y desprendimiento de material. De manera general se observa que, el material que conforma la zona es poco consolidado y se remueve fácilmente, compuesto por materiales altamente meteorizados y suelos residuales arcillo arenosos y limo arenosos, con humedad natural alta, de plasticidad y consistencia media. Geomorfológicamente el terreno presenta laderas largas, con formas concavas y convexas, con pendientes que varían entre altas a escarpadas, donde predominan los procesos de meteorización y erosión intensa.

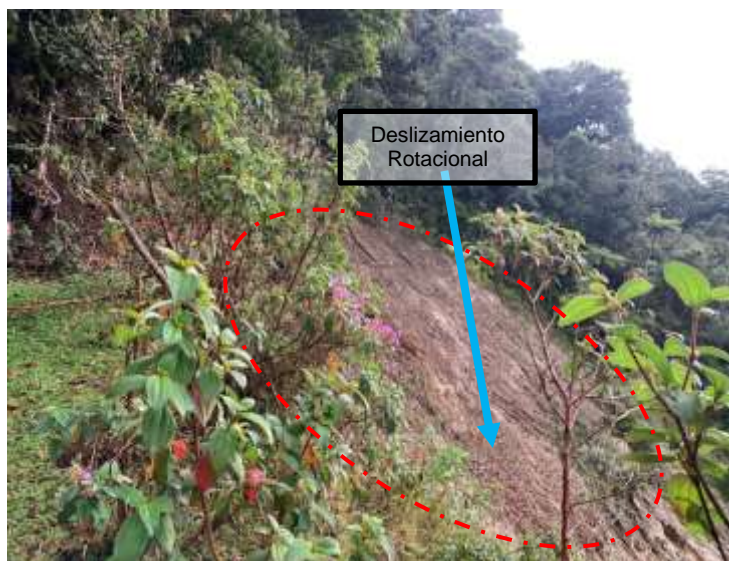
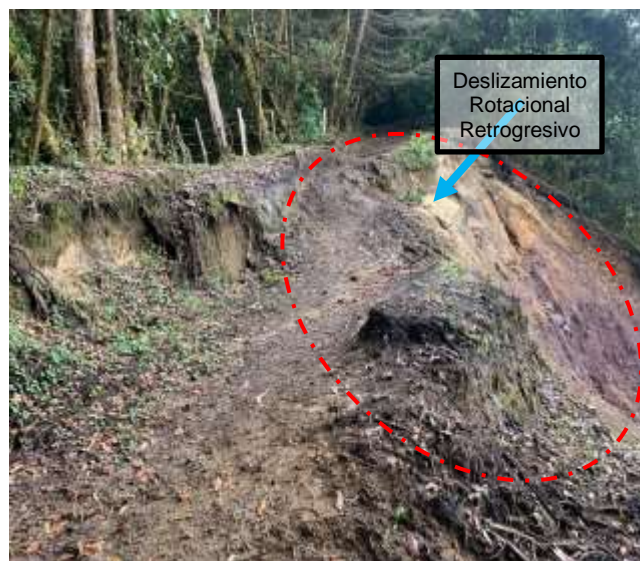
Zona donde se evidencia, Deslizamientos Rotacionales, en el Cerro Chimayoy.

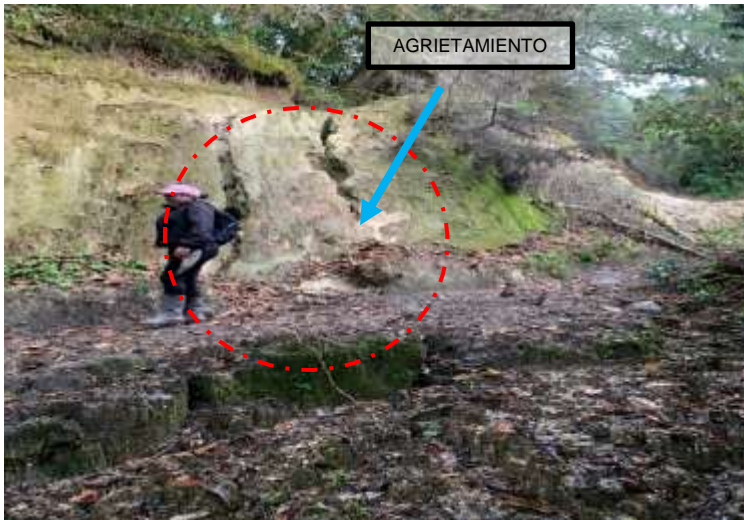
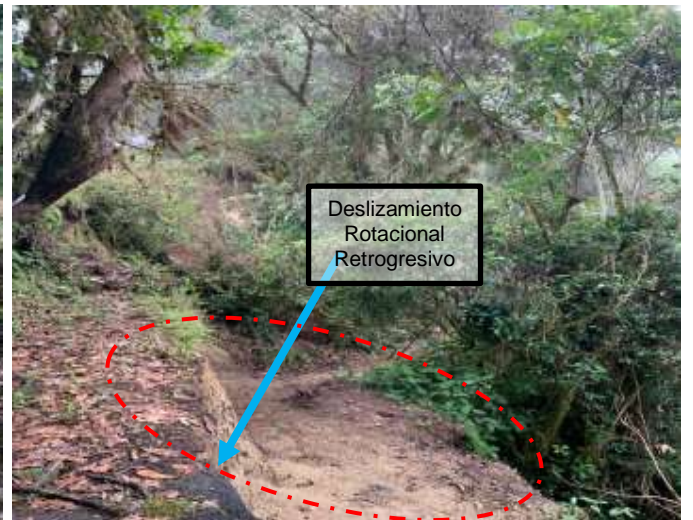
PUNTO 3. DESLIZAMIENTO Y AVENIDA TORRENCIAL, MOVIMIENTOS EN MASA	
Tipo de fenómeno	Deslizamiento rotacional retrogresivo y avenida torrencial
Coordenadas geográficas	N: 0° 53' 3,158" W: 77° 29' 47,763" W
Daños	Afectaciones por deslizamiento en el DRMI Cerro Chimayoy.
Descripción general	<p>Entre las características fisiográficas que se resaltan en los sitios visitados en el Cerro de Chimayoy se observó que los suelos se conforman por materiales limo arcillosos y arcillo arenosos, de baja consistencia, plasticidad y saturación alta, y de facil remoción, así como la predominancia de un relieve con laderas de longitud corta a larga, de forma cóncava, convexa y recta con pendientes escarpadas a muy escarpadas, con procesos de meteorización y denudación intensa, existe una alta susceptibilidad a que se presenten eventos relacionados con movimientos en masa y/o avenidas torrenciales.</p> <p>Teniendo en cuenta lo anterior se evidencia un deslizamiento de tipo rotacional con comportamiento retrogresivo, el cual presenta grietas, hundimientos del terreno principalmente en su corona y formación de surcos, de igual manera se identifica hacia los costados del deslizamiento avances de los procesos erosivos y desprendimiento de material. De</p>

manera general se observa que, el material que conforma la zona es poco consolidado y se remueve facilmente, compuesto por materiales altamente meteorizados y suelos residuales arcillo arenosos y limo arenosos, con humedad natural alta, de plasticidad y consistencia media. Geomorfológicamente el terreno presenta laderas largas, con formas concavas y convexas, con pendientes que varían entre altas a escarpadas, donde predominan los procesos de meteorización y erosión intensa.

Zona donde se evidencia, Agrietamiento profundo se observa deslizamientos Rotacionales, Filtración de agua, en el Cerro Chimayoy.

Teniendo en cuenta, la reunión de socialización DRMI Cerro Chimayoy que se llevó a cabo con las entidades correspondientes el día 3 de mayo, se recomienda que por la magnitud y la intensidad de los movimientos en masa y/o las avenidas torrenciales que se presentaron en el Cerro Chimayoy, es necesario tomar medidas de reducción del riesgo prioritarias sobre las vías y laderas, las cuales deberán estar enfocadas al manejo de aguas, estabilización de taludes y señalización preventiva, con el fin de reducir los efectos generados por los procesos erosivos.

Se recomienda que Alcaldía Municipal tome medidas no estructurales como la restricción del uso del suelo en los sectores evaluados en este informe, para el establecimiento de infraestructura y actividades agropecuarias intensivas, puesto que en un próximo evento se pueden ver afectados los elementos expuestos que se encuentren en los lugares descritos. De igual manera es necesario que el municipio haga cumplir lo establecido en su esquema de ordenamiento territorial, así como las obligaciones relacionadas con la protección del ambiente y la gestión del riesgo de desastres en el municipio.

En relación a las grietas de tensión que se evidenciaron, es necesario implementar sistemas de monitoreo de alertas tempranas para conocer el avance del desplazamiento, considerando que las grietas pueden significar el inicio o continuación de un movimiento en masa. Si se tienen dificultades técnicas y/o presupuestales, se puede realizar el monitoreo mediante métodos artesanales que pueden aplicar para monitorear el avance de las grietas, con base en literatura relacionada y lo establecido en la guía para el Desarrollo de Sistemas de Alerta Temprana (SAT) de la UNGRD, con el fin de reducir el riesgo de desastre y tomar las medidas que se consideren pertinentes

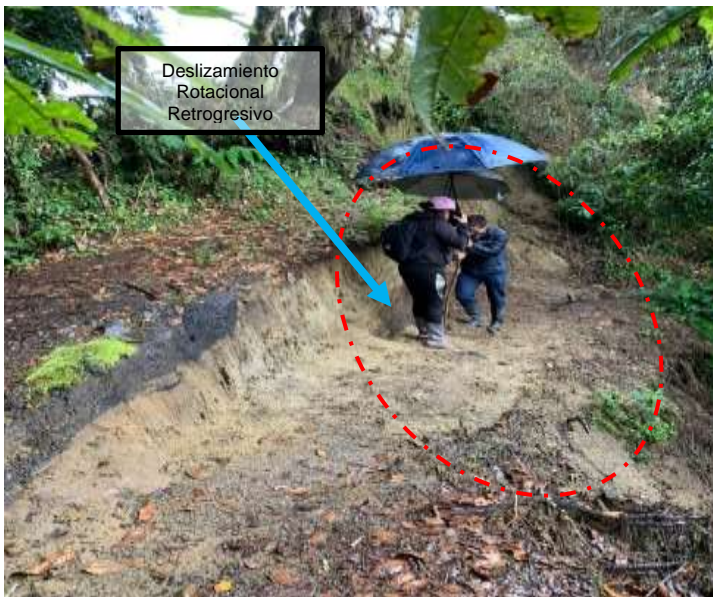
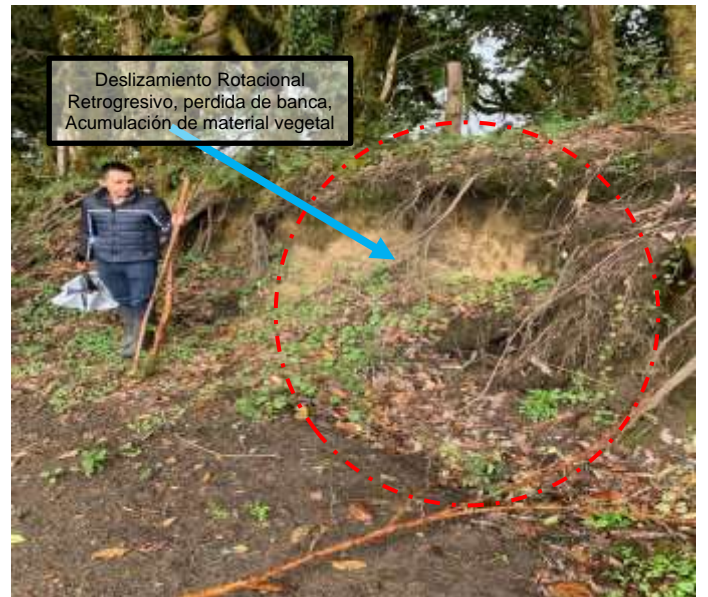
Zona donde se evidencia, Agrietamiento profundo se observa deslizamientos Rotacionales, Pérdida de banca, Acumulación de material vegetal en el Cerro Chimayoy.
