CORPORACION AUTONOMA REGIONAL DE NARIÑO	Versió:2	
	FORMATO INFORME, CONCEPTO TECNICO E INFORME DE CONTROL Y MONITOREO	Página: 1 de 21	Fecha: 05/04/2021
		Responsable: Subdirector (a) de Conocimiento y Evaluación Ambiental

**CONCEPTO TÉCNICO _____ INFORME TÉCNICO 043/22
INFORME DE SEGUIMIENTO**

REFERENCIA: GESTIÓN DE RIESGO, DESLIZAMIENTO
FECHA DE VISITA: 02 DE FEBRERO DE 2022
MUNICIPIO: MALLAMA, NARIÑO
UBICACIÓN DEL PROYECTO: VEREDA BETANIA, MALLAMA
DIRECCIÓN DE CORRESPONDENCIA: ALCALDIA MUNICIPAL DE MALLAMA
 ANA MILENA TREJO NARVÁEZ (Peticionaria)
EMAIL: alcaldia@mallama-narino.gov.co
gestiondelriesgo@mallama-narino.gov.co
anitamiletn@gmail.com
TELEFONO: 3146238117 Alcaldía de Mallama
 3126462571 – 3225981234 Ana Milena Trejo
**COORDENADAS DE REFERENCIA: SE ENCUENTRAN EN LOCALIZACIÓN
 VEREDA BETANIA: MUNICIPIO DE MALLAMA**

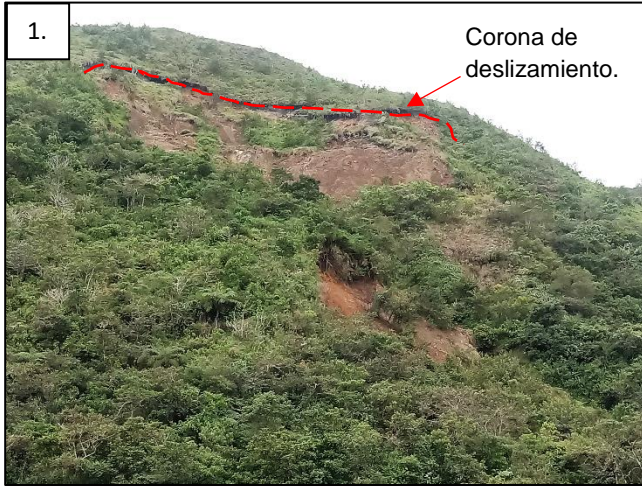
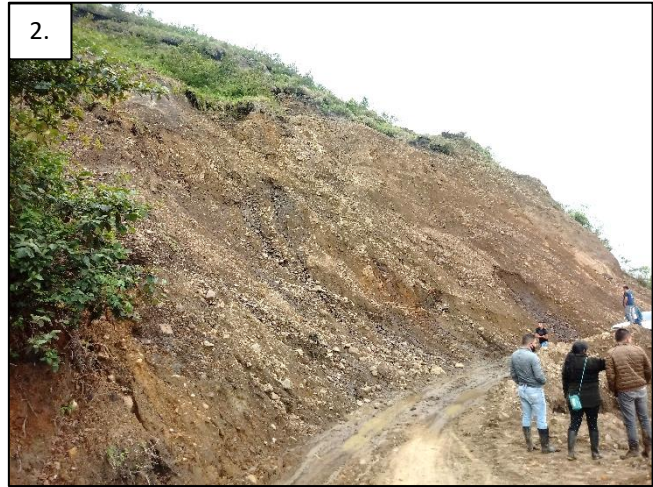
Se realizó un recorrido por el área de interés donde se evidencia un deslizamiento rotacional de gran proporción en sus tres aspectos técnicos (corona del deslizamiento, arrastre y depositación final) (Imágenes 1 a la 8). Los habitantes del sector informan que el deslizamiento se presenta desde hace varios años, pero desde la última temporada de lluvias se agravó y el 20 de diciembre de 2021 avanzó significativamente, provocando daños en la vía que conduce a la vereda Betania, cultivos y cobertura vegetal; por fortuna no hubo afectaciones a habitantes del sector ni tampoco a viviendas. También mencionan que en el deslizamiento se realizaron actividades de extracción minera por parte de la Alcaldía municipal de Mallama, y consideran que esta situación aportó significativamente al avance del movimiento en masa.

En la visita de inspección ocular se logró identificar que, el terreno está conformado por rocas del Grupo Dagua correspondiente a rocas siliciclásticas de composición areno-arcillosa, las cuales han sufrido intensos procesos de erosión y meteorización, además de la intervención antrópica por presuntamente extracción de material tipo recebo; así mismo y teniendo en cuenta la geomorfología del área de interés, se presentan pendientes escarpadas de más de 45° de inclinación, favoreciendo los procesos erosivos, el arrastre de material no consolidado y material vegetal. En la parte alta del deslizamiento (corona del deslizamiento), se encuentra material disponible para ser transportado, los cuales en caso de continuar con fuertes precipitaciones se podrían desplazar hasta la parte baja, donde se localizan elementos expuestos como viviendas y la tubería de propiedad del oleoducto transandino.

Imagen 1 y 2. Parte alta, deslizamiento rotacional.

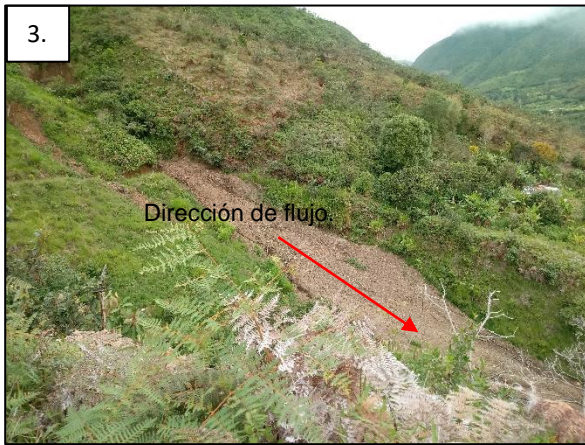
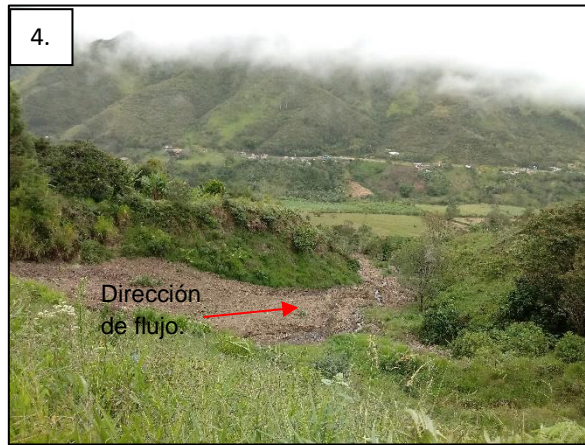
Imagen 3 y 4. Zona de conducción de material.

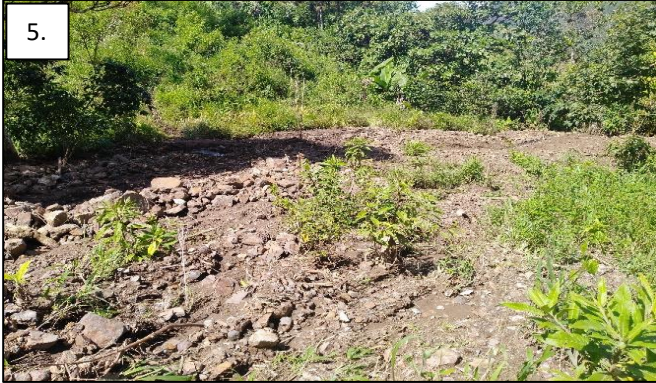
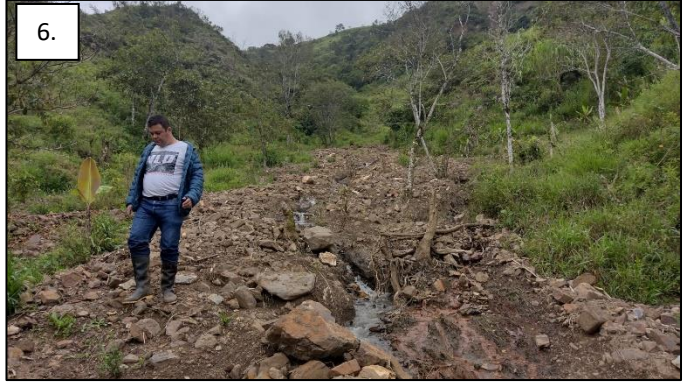
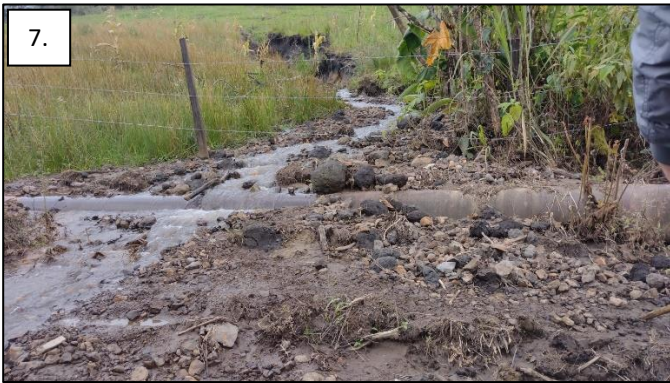
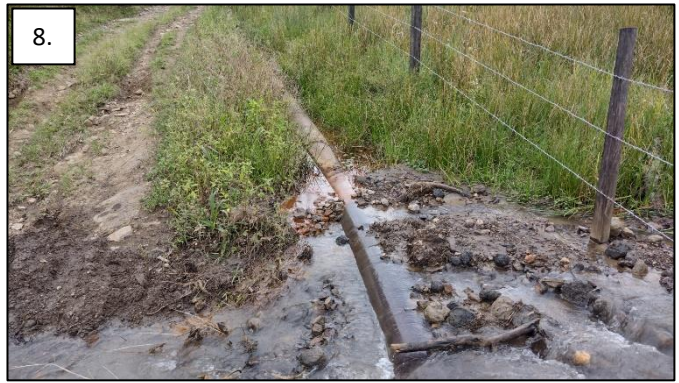
Cabe resaltar que también se evidenciaron afectaciones sobre el oleoducto transandino, se observaron rastros de corrosión, depósito de escombros, materiales arrastrados por el flujo del deslizamiento y deterioro en la cama de concreto que soporta la tubería, todas estas afectaciones podrían posiblemente ocasionar un derrame, causando consecuentemente un grave daño ambiental (Imágenes 7,8 y 15).

Imágenes 5, 6, 7 y 8. Zona de depositación.

- En relación al oleoducto trasandino, el cual presenta colapsó en su infraestructura de soporte y fue afectado por los últimos flujos de detritos generados, es necesario que se realicen las verificaciones pertinentes por parte de las autoridades competentes, para que tomen medidas ante el riesgo de afectación que se presenta.

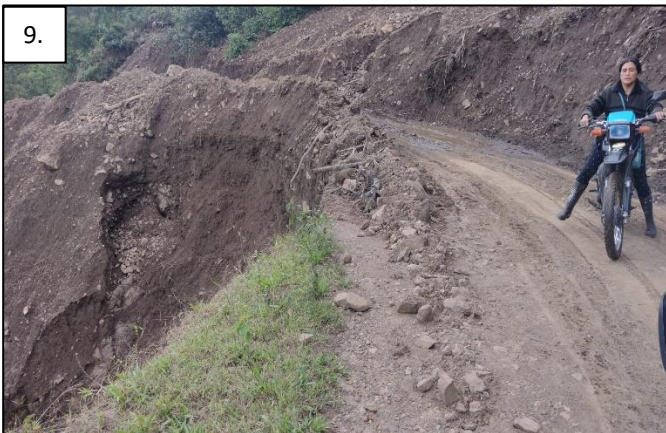
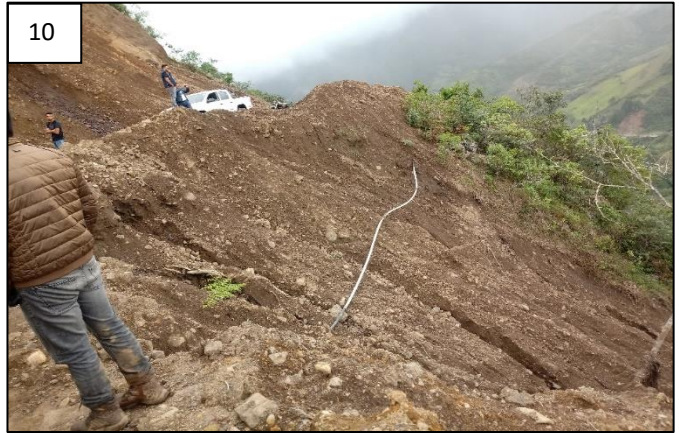
- Afectaciones a la vía por pérdida de banca (Imágenes 9 y 10)
- Escorrentía superficial (Imagen 11)
- Estancamiento de agua (Imagen 12)
- Daños en mangueras de riego ½ pulgada (Imagen 13)
- Arrastre de material inconsolidado y vegetación (Imagen 14)
- Depositación final en forma de abanico aluvial
- Vegetación que generó la obstrucción del flujo, disminuyendo su avance y evitando mayores afectaciones a las viviendas cercanas.
- Agrietamientos y reptación. (Imagen 16)

Imágenes 9 y 10. Perdida de banca.

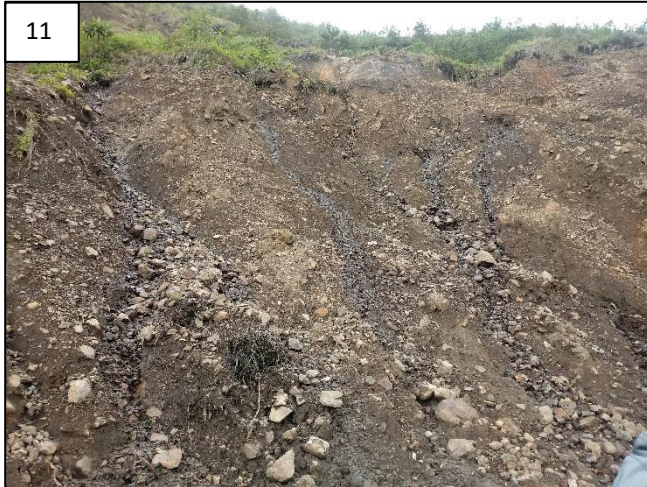
Imagen 11. Escorrentía superficial.
lluvia.

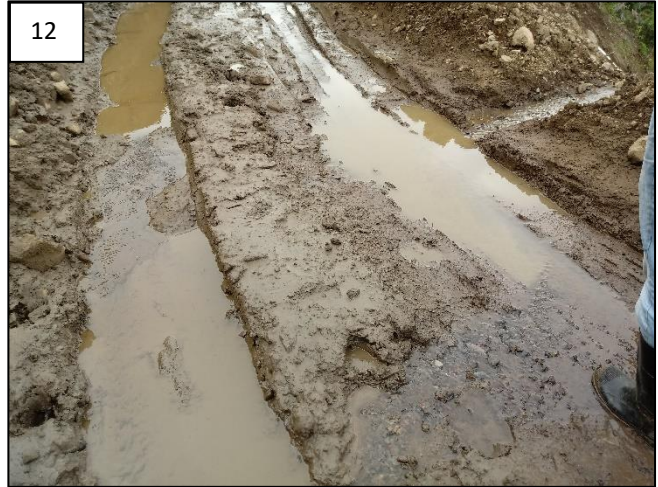
Imagen 12. Estancamiento e inadecuado manejo de aguas lluvia.

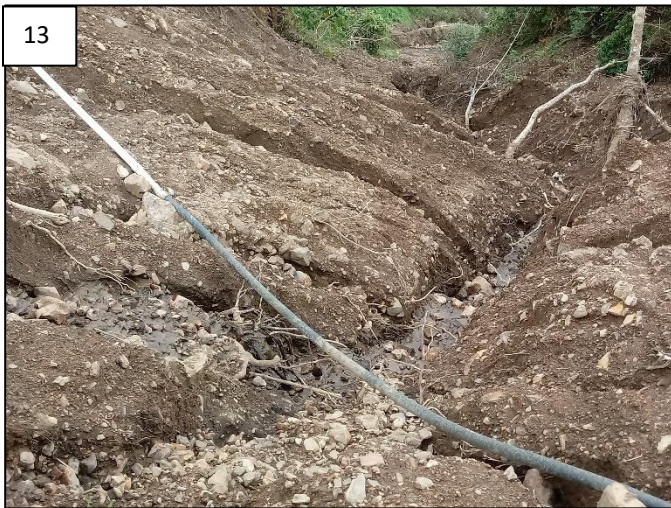
Imagen 13. Afectación a mangueras de riego.

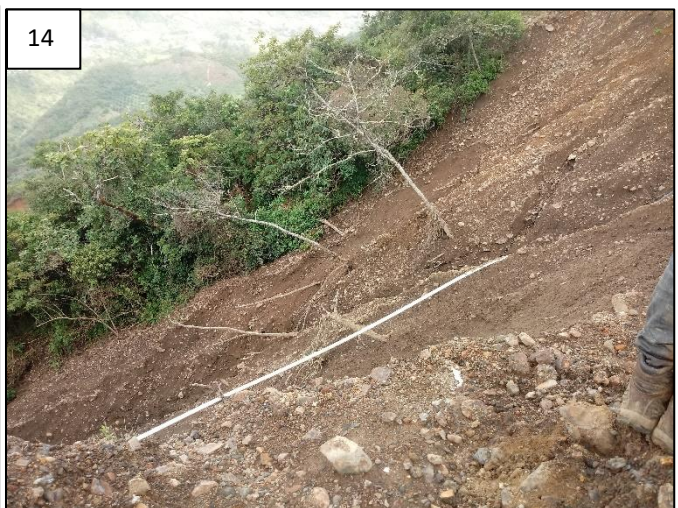
Imagen 14. Evidencia del arrastre de material suelto disponible y vegetación

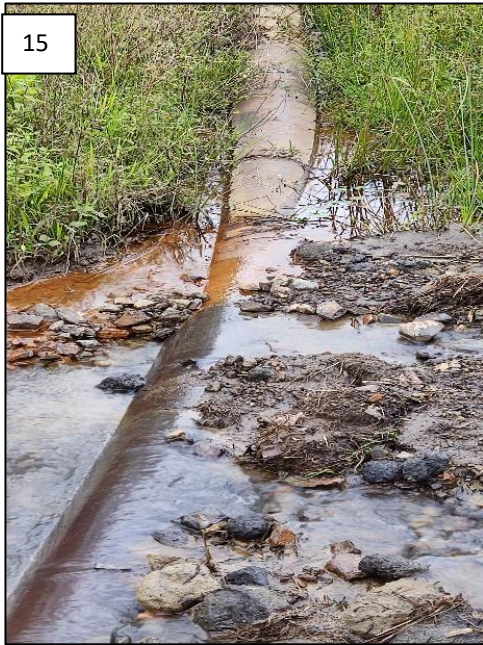
Imagen 15. Flujo parte baja sobre tubería de Oleoducto transandino. Imagen 16. Agrietamiento y reptación

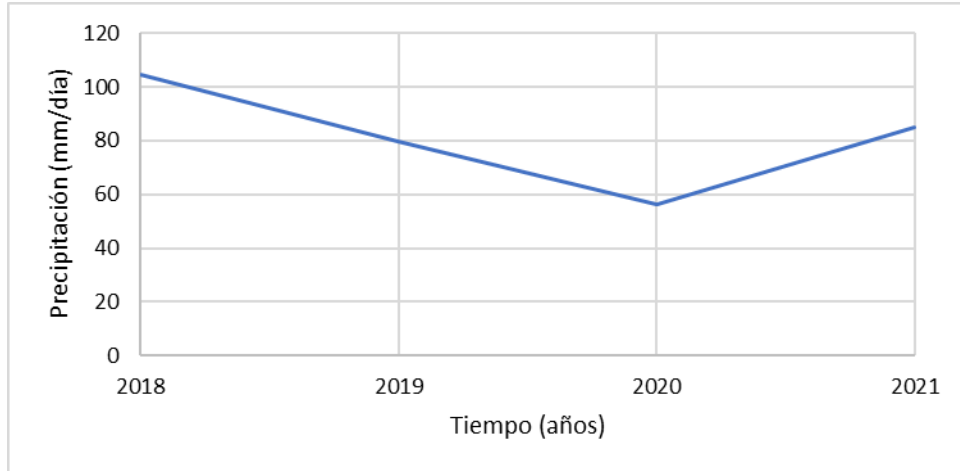
Considerando la información disponible en la estación Piedrancha (Figura 4) y estación Ricaurte (Figura 5), se puede concluir que las precipitaciones máximas diarias en eventos extremos pueden alcanzar o superar los 100 mm/día. Lo cual indica que en la zona se puede detonar un evento de movimiento en masa e incluso generar un flujo de lodos y escombros.

Figura 4. Comportamiento de la precipitación máxima diaria multianual estación Piedrancha.

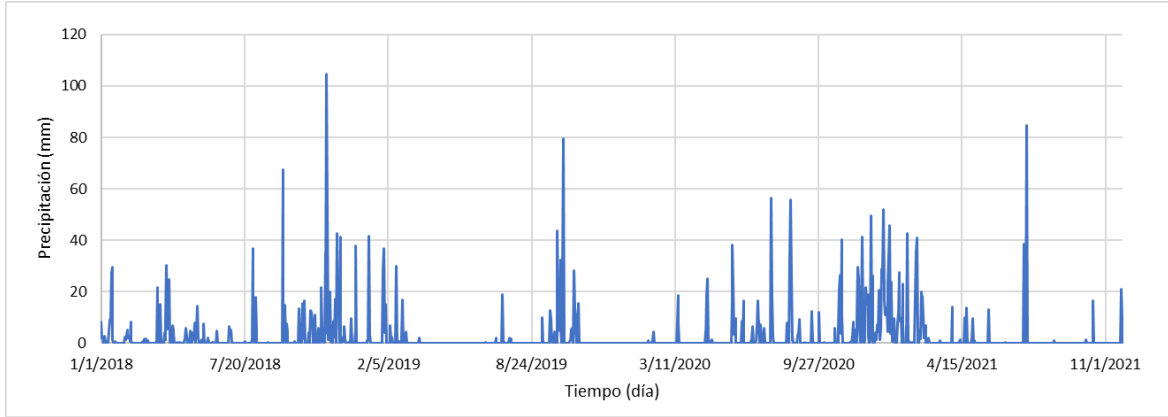
En la Figura 6 se puede ver que los diferentes picos de precipitación máxima diaria van acompañados de lluvia antecedente, que contribuyen con la detonación de eventos de movimientos en masa presentados en la zona.

Figura 6. Comportamiento de la precipitación diaria en la estación Piedrancha.

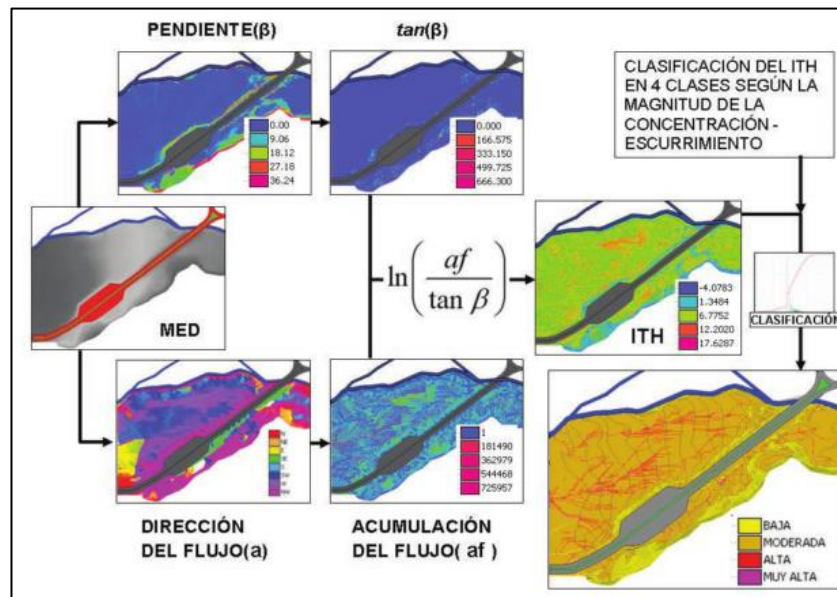
El proceso grafico se presenta en la Figura (7).

Figura 7. Generación del ITH y su posterior clasificación (Roa-Lobo & Kamp, 2012).

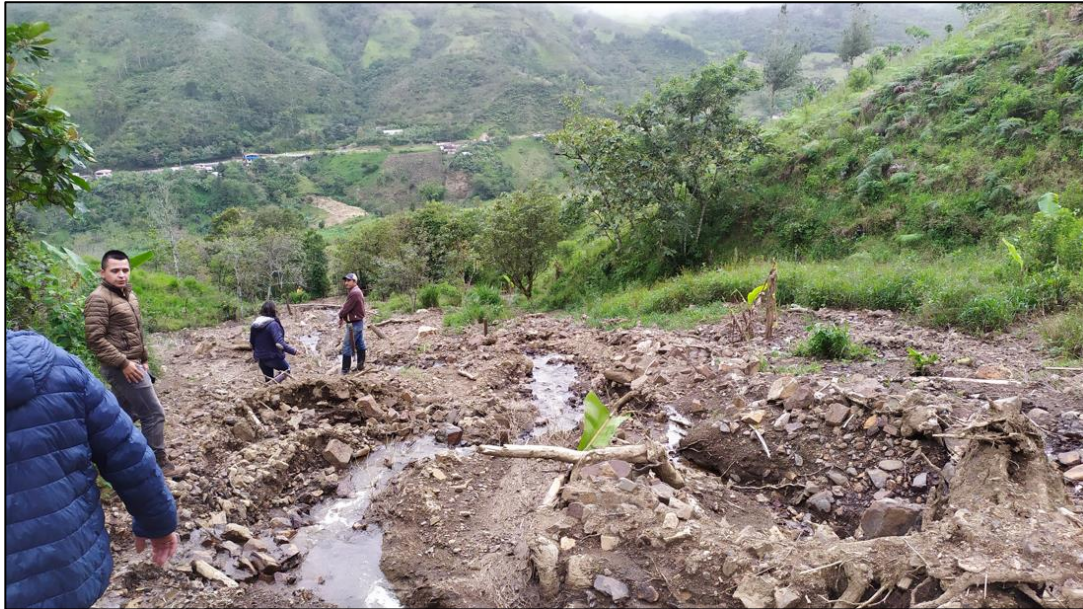
La zona de estudio se encuentra localizada en el municipio de Mallama (Piedrancha), en el departamento de Nariño. La población, oleoducto transandino y actividades agropecuarias se ubican en una zona relativamente plana en la parte baja de las microcuencas que drenan en el río Guabo (Guiza) (Figura 8).

Figura 8. Fotos de la zona de análisis, zona de transporte y depositación.
