**CONCEPTO TÉCNICO C-IT-790 INFORME DE SEGUIMIENTO
La Florida 17 de diciembre de 2021 21/12/2021**

REFERENCIA: GESTIÓN DE RIESGO, MOVIMIENTOS EN MASA Y AVENIDA TORRENCIAL

MUNICIPIO: LA FLORIDA

UBICACIÓN DEL PROYECTO: VEREDAS: CATAUCA. CHINCAL, YUNGUILLA

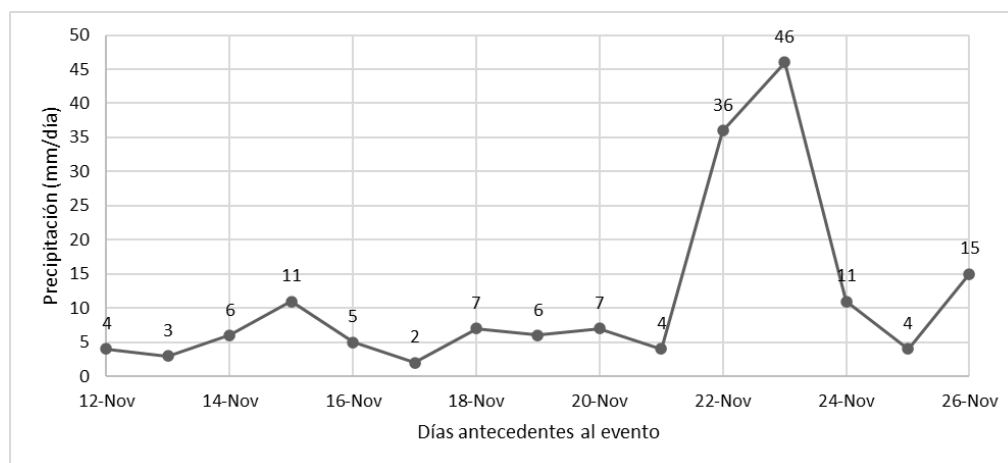
A partir del reporte realizado por la comunidad y representante de instituciones, el evento se presentó entre el 15 de noviembre y el 26 de noviembre del 2021, por tanto, se analizó la lluvia antecedente al evento como se muestra en la Figura (6). Las lluvias antecedentes al evento fueron constantes hasta llegar al día 22 y 23 en los que se presentan dos picos de precipitación superior a 35 mm/día, lo cual incremento la saturación del suelo y las posibilidades de detonación de eventos de movimientos en masa.

Figura 6. Lluvia antecedente al movimiento en masa detonado el 26 de noviembre

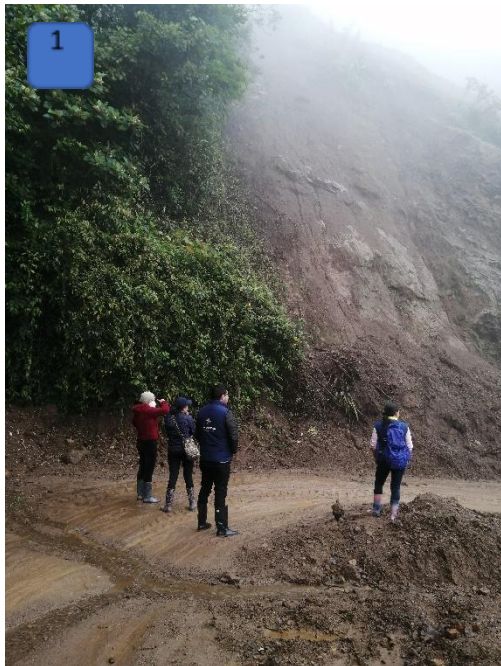
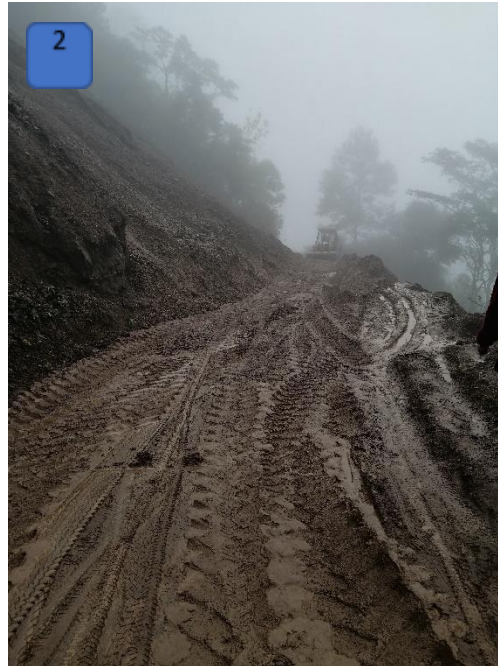
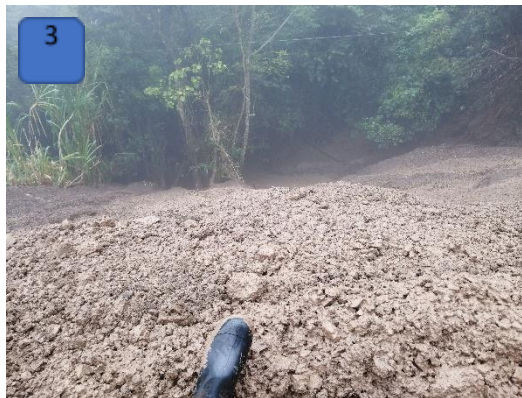
En el transcurso del recorrido se logró evidenciar en compañía de la coordinadora de Gestión del Riesgo Elisira Agreda, la concejal Miriam Hernández y la habitante del sector Gabriela Pasos, la existencia de algunos movimientos en masa en diferentes puntos de las 3 veredas (Ver figura 1) así mismo la huella de dos avenidas torrenciales. En los Puntos A-B-C como se identifica en el mapa de ubicación, se observa que en la vereda Yunguilla existe la presencia de dos movimientos en masa de gran magnitud los cuales han afectado negativamente la vía, esta remoción en los dos movimientos se asocia a un desplazamiento traslacional, físicamente los materiales que componen estos movimiento tienen características franco limo arcilloso, además de poseer propiedades moderadas en plasticidad y bajas en permeabilidad, con colores que oscilan entre marrones y cafés, así mismo se observa que son suelos saturados con presencia abundante de agua. Esta situación ha ocasionado que parcialmente las diferentes veredas estén incomunicadas con la cabecera municipal y la vía principal de acceso. En el momento de la visita se evidenció maquinaria que trabaja en la recuperación de la vía (ver Imágenes 1,2,3).

Imágenes. 1, 2, 3. Afectación por movimiento en masa en la vereda Yunguilla municipio de La Florida.

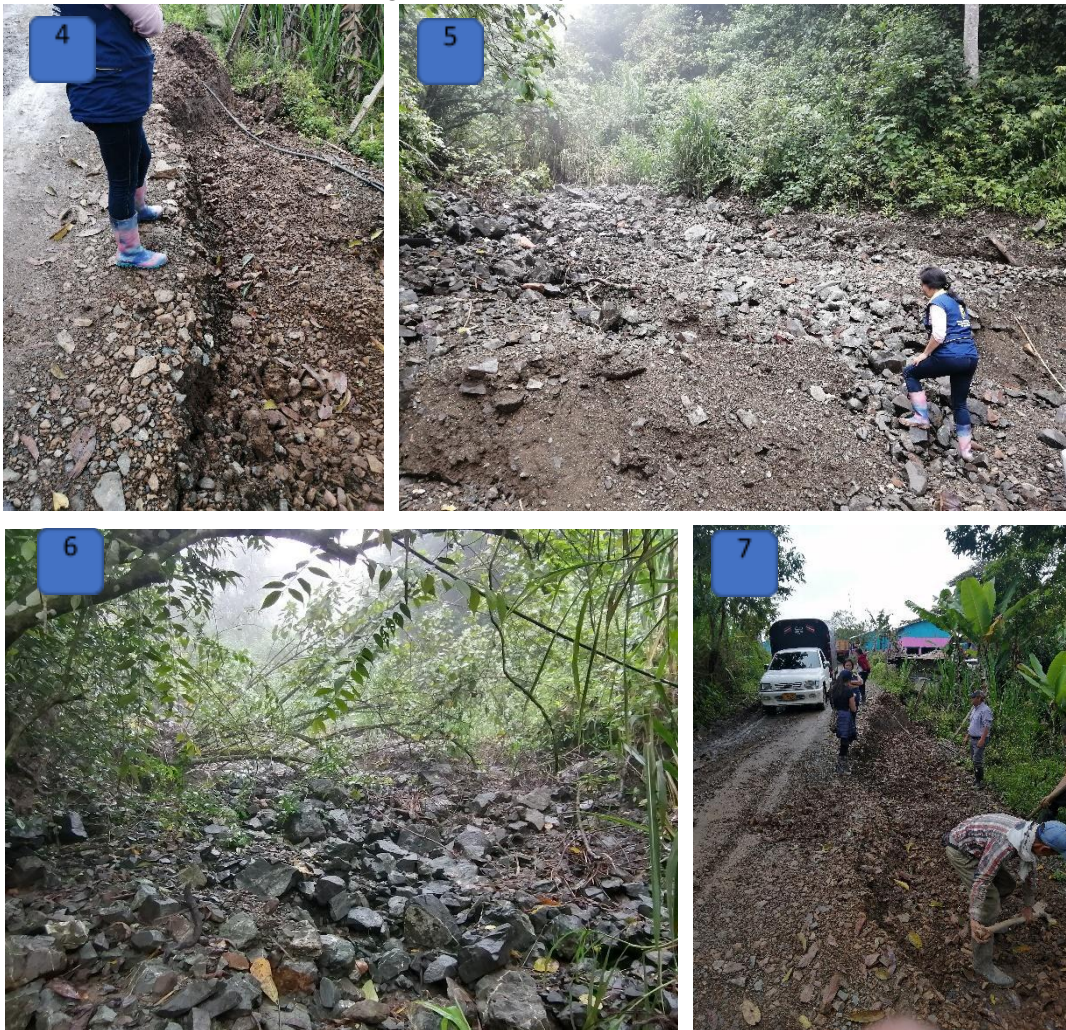
En la vereda El Chilcal se evidenció movimientos lentos de tierra que a primera vista están relacionados con la acumulación de agua y el aumento del potencial hidrogravitatorio los cuales han afectado a diferentes viviendas y generando agrietamientos en las mismas, además se observa la

perdida parcial de la vía que comunica a la vereda Chilcal – Catauca, se observan cultivos de Caña en la parte alta con bastante acumulación de agua y depósitos de rocas de tamaño moderado. Así mismo en esta vereda se observa afectación y evidencia de una avenida torrencial, la cual se destaca por la gran cantidad de depósitos de rocas de gran tamaño y empalizadas.

Figuras. 4,5,6,7. Afectación vereda Chilcal evidencia de avenida torrencial y pérdida de banca, municipio de La Florida.

- Se recomienda a la alcaldía municipal de La Florida realizar el mantenimiento y limpieza del lecho de las quebradas en cuanto a depósitos antrópicos como basuras y escombros, todo esto con el fin de evitar posibles obstrucciones y represamientos en el cauce.

- El municipio de La Florida debe suspender y/o prohibir todo tipo de actividades agropecuarias en lugares cercanos a las vías donde se presenten pendientes entre los 30° y 45° así mismo contemplar y dar estricto cumplimiento a lo establecido en su esquema de ordenamiento territorial, ya que estas áreas son consideradas de alto riesgo para el sobreuso del suelo con actividades agropecuarias y de monocultivos.

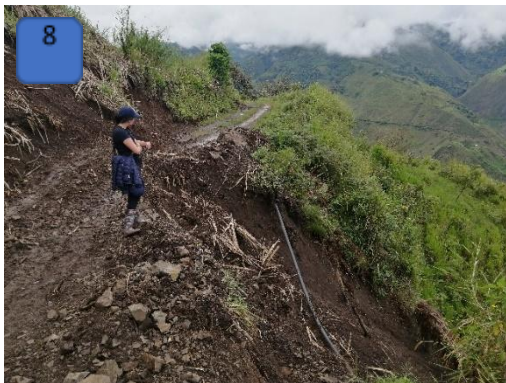
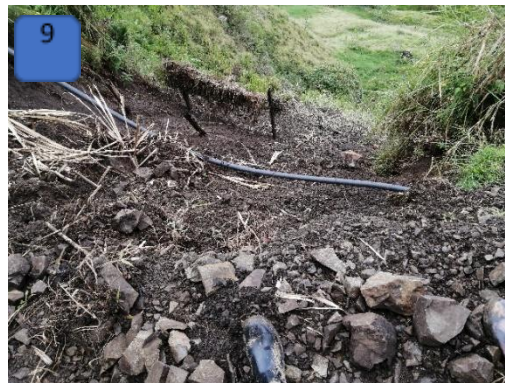
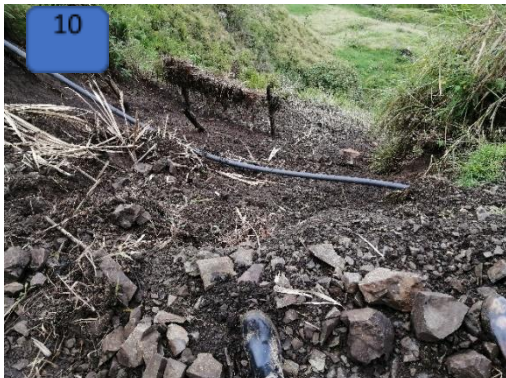
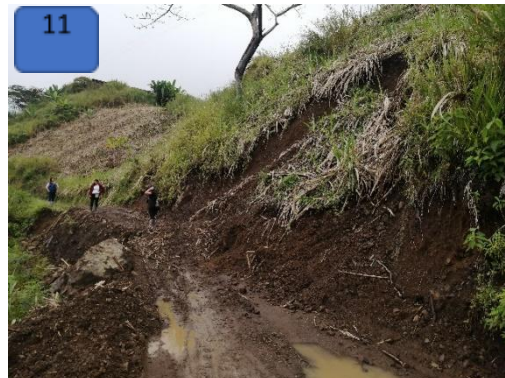
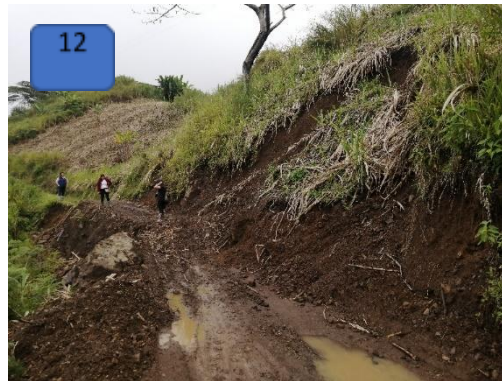
Para finalizar en la vereda Catauca se observa afectación directa y la perdida de banca, es preciso mencionar que en la parta alta de la vía existe un cultivo de caña el cual almacena una gran cantidad de agua y la deposita en la vía, así mismo se observa que la calidad de agua contiene residuos de agroquímicos, estos mismos tienen un aspecto espumoso con colores verdes y con olores fétidos, por otro lado en esta vereda se observaron algunos agrietamientos en las viviendas de pobladores (ver imágenes 8, 9,10,11,12) quienes mencionan que estos agrietamientos son recientes.

Figuras. 8,9,10,11,12. Afectación vereda Catauca, municipio de La Florida.
