SUBDIRECCIÓN DE CONOCIMIENTO Y EVALUACIÓN AMBIENTAL
	PROYECTO: GESTIÓN AMBIENTAL DEL RIESGO
Página: 1 de 9	<b>INFORME: MOVIMIENTOS EN MASA, AVENIDAS TORRENCIALES, INUNDACIONES Y/O INCENDIOS DE COBERTURA VEGETAL</b>

**INFORME TÉCNICO No.:** C-CT-998  
**INFORME DE SEGUIMIENTO No.:** N.A.  
**REFERENCIA:** DESLIZAMIENTOS  
**FECHA DE VISITA:** 17 DE DICIEMBRE DE 2020  
**MUNICIPIO:** SAN PEDRO DE CARTAGO  
**SECTOR:** CERRO CHIMAYOY- VEREDA MARTÍN  
**COORDENADAS DE REFERENCIA:** **DESDE X:** 4.545.091 – **Y:** 1.729.800 – **H:** 2.722 m.s.n.m.  
**HASTA X:** 4.547.783 – **Y:** 1.730.155 – **H:** 3.166 m.s.n.m.

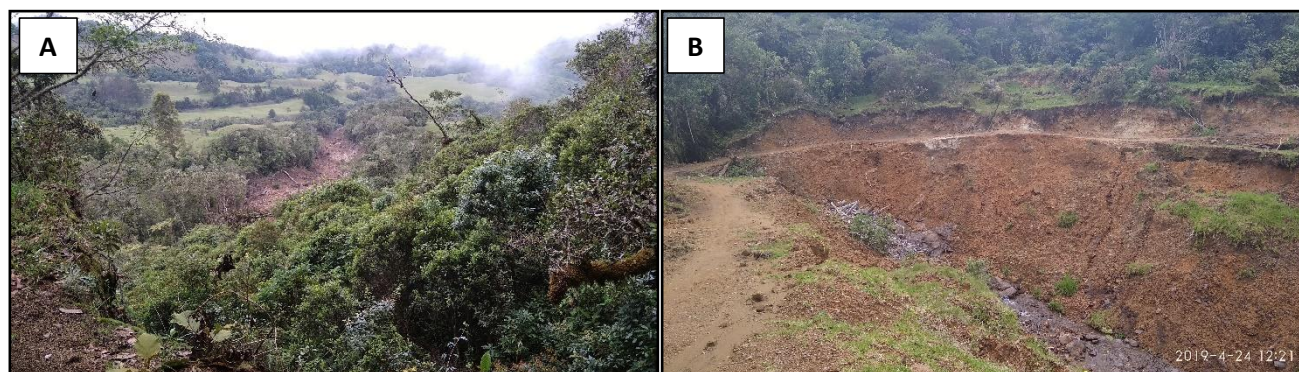
Uno de los deslizamientos se ubica en el punto con coordenadas X:4.545.299 – Y: 1.729.923 a una altura de 2.779 m s.n.m., este se presenta sobre una vía carretable que conduce al camino de ascenso al Cerro Chimayoy, y que a su vez representa el límite entre el municipio de La Unión y de San Pedro de Cartago. El material en este punto corresponde a suelos residuales areno-limosos de color amarillo, los cuales son poco compactos y por tanto son fácilmente removibles cuando se saturan.

Este movimiento en masa se puede clasificar como un flujo de detritos no canalizado (GAMMA, 2007), es decir que se generan a partir de materiales altamente saturados a lo largo de un cauce (que para este caso es un cauce intermitente), el cual se comporta como un afluente de la quebrada Cusillo Alto que se transporta a lo largo de las laderas de la vereda Las Palmas del municipio de La Unión (figura 2 A). El material que se desprende en este movimiento en masa transporta suelo residual y material vegetal a lo largo del cauce intermitente, hasta llegar a la quebrada Cusillo, donde se generan las avenidas torrenciales que han causado afectaciones a vías carretables, puentes y terrenos de la vereda Las Palmas, registradas desde el mes de noviembre del año 2018 (figura 2 B).

**Figura 2. A.** Deslizamiento 1, límite vereda Las Palmas (La Unión) y vereda El Salado (San Pedro de Cartago).  
**B.** Vestigio de avenidas torrenciales Quebrada Cusillo, Vereda Las Palmas Municipio de La Unión.

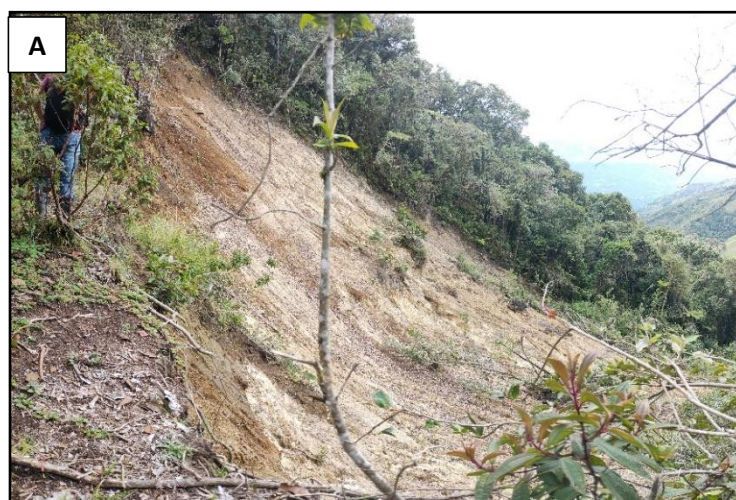
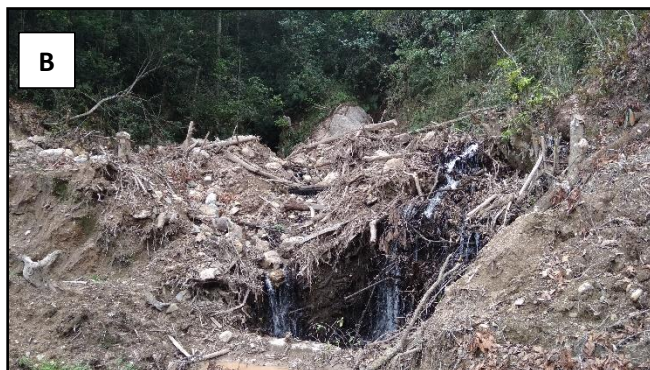
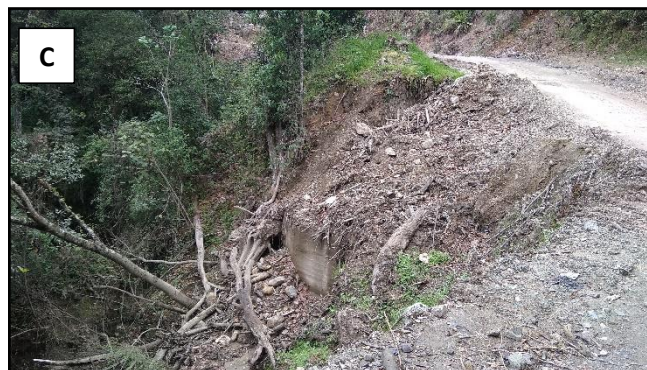
Este deslizamiento se clasifica como rotacional retrogresivo, compuesto por suelos residuales arenosos poco consolidados de color amarillo, producto de la alta meteorización de rocas sedimentarias de la formación Esmita; de igual manera, se observa material vegetal y saprolito en el cuerpo del deslizamiento (figura 3 A). El material desplazado se transporta a lo largo de una ladera denudada de longitud larga y pendiente moderada a alta, depositándose en la parte baja del Cerro Chimayoy donde se ubican viviendas y cultivos de las veredas Martín, Chimayoy Alto y Yanangona, además de aportar material a drenajes intermitentes de la quebrada El Salado, la cual es susceptible a avenidas torrenciales. Se resalta que este fenómeno dejó daños en puentes y vías de la vereda Chimayoy Alto, en las temporadas de más lluvia de finales del año 2018 e inicios del año 2019 (figura 3 B-C).

**Figura 3.** **A.** Deslizamiento 2 Cerro Chmayoy parte alta vereda El Salado. **B.** Daños en muro de contención por Avenida Torrencial en la Quebrada El Salado – Vereda Chimayoy Alto. **C.** Escombros de roca y material vegetal, por Avenida Torrencial en la Quebrada El Salado – Vereda Chimayoy Alto.
