**CONCEPTO TÉCNICO _____ INFORME TÉCNICO 360/21
INFORME DE CONTROL Y MONITOREO _____**

RAZÓN SOCIAL: MUNICIPIOS DE IMUES E ILES
NIT: N.A.
REPRESENTANTE LEGAL: N.A.
CÉDULA DE CIUDADANÍA: N.A.
EXPEDIENTE: N.A.
REFERENCIA: GESTIÓN DE RIESGO, INUNDACIONES Y/O AV. TORRENCIALES RÍO SAPUYES
FECHA DE VISITA: 08 DE SEPTIEMBRE DE 2021
MUNICIPIO: IMUÉS
UBICACIÓN DEL PROYECTO: PILCUAN VIEJO - IMUÉS
DIRECCIÓN DE CORRESPONDENCIA: OFICINA DE PLANEACIÓN ALCALDIA DE IMUES
E-MAIL: alcaldia@imues-narino.gov.co
secretariadeplaneacion@imues-narino.gov.co
contactenos@imues-narino.gov.co
TELEFONO: 3164420706 Dani Cárdenas Oficina de Planeación Imués
COORDENADAS:

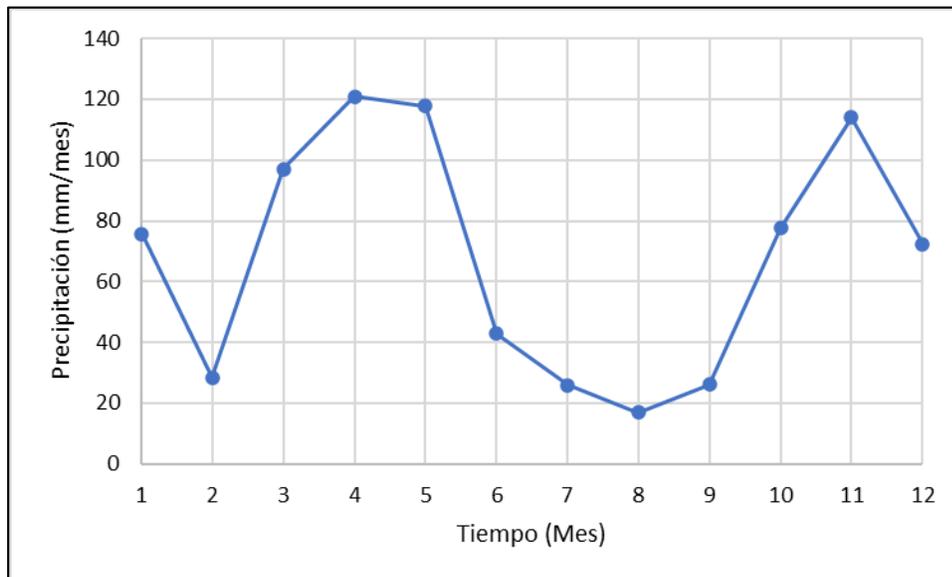
El comportamiento de la precipitación en la cuenca es bimodal, con dos picos de precipitaciones altas al año (entre Marzo – Mayo y Octubre – Diciembre) (Figura 2). En periodos de tiempo de retorno cortos o inter anuales se pueden presentar inundaciones en la zona de análisis, lo cual puede depender de la exposición de las estructuras con respecto al río y al comportamiento de caudal sólido y líquido aguas arriba.

Figura 2. Precipitación mensual multianual, estación el Paraíso.

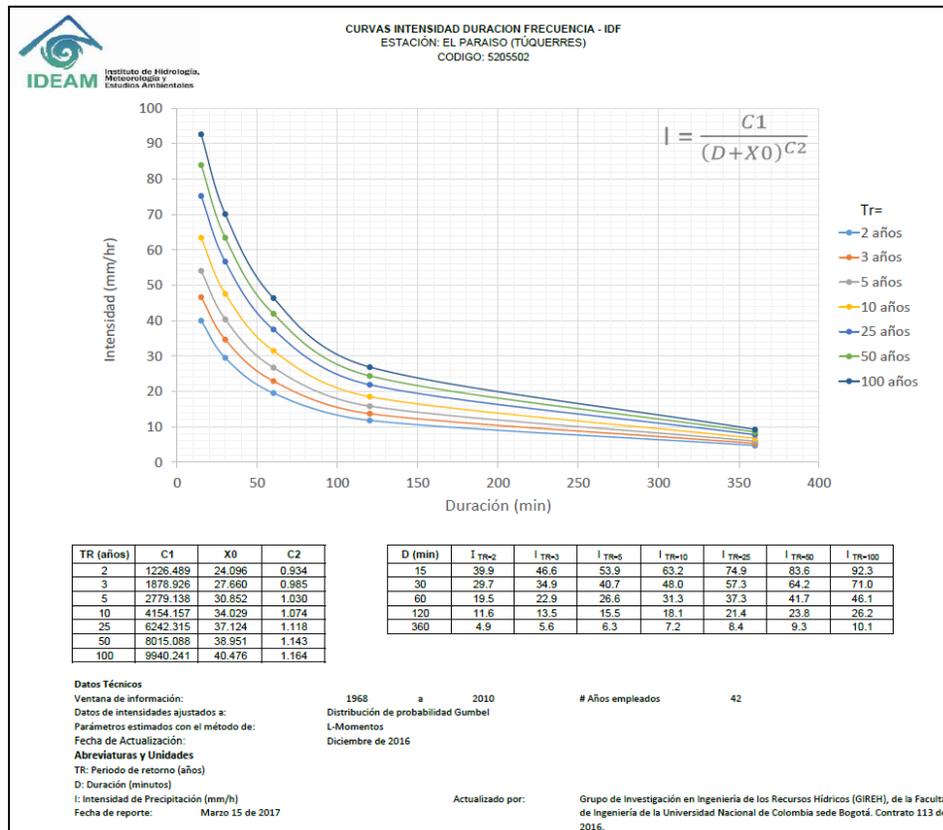
Figura 3. Curva Intensidad, Duración y Frecuencia de la estación Paraíso.

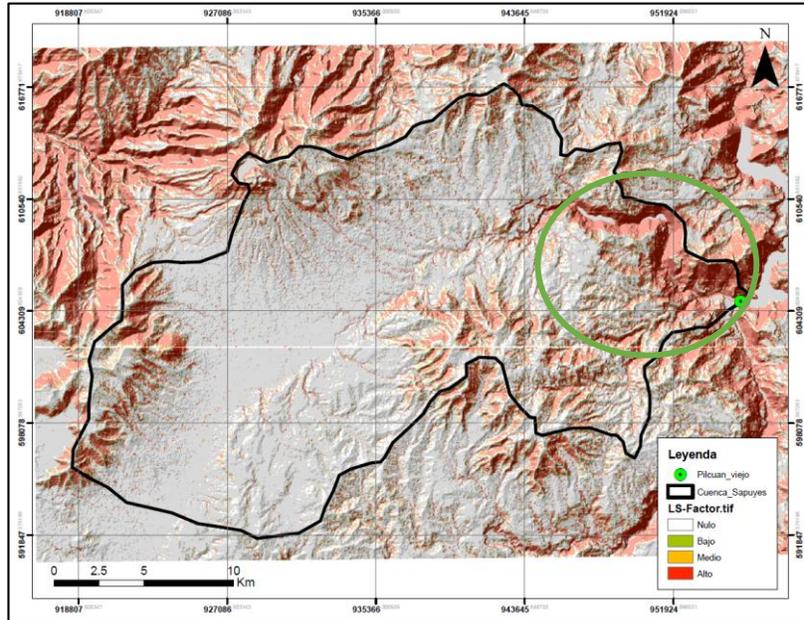
En la Figura (4) se muestran algunas características morfológicas distribuidas de la cuenca, que consisten en las zonas con alta pendiente y de fácil aporte de material de arrastre y las zonas propensas a ser inundadas (Figura 5). Se puede observar que en las zonas aledañas al área de análisis, que corresponde a la parte baja de la cuenca, los taludes del río Sapuyes y sus afluentes son encañonados y facilitan el aporte de material de arrastre, el cual posteriormente va a formar parte del río como islas, barras puntuales y llanuras de inundación en su recorrido y su desembocadura con el río Guaitara.

Figura 4. Zonas con aporte alto de material de arrastre a partir de índice morfométrico – Factor Ls

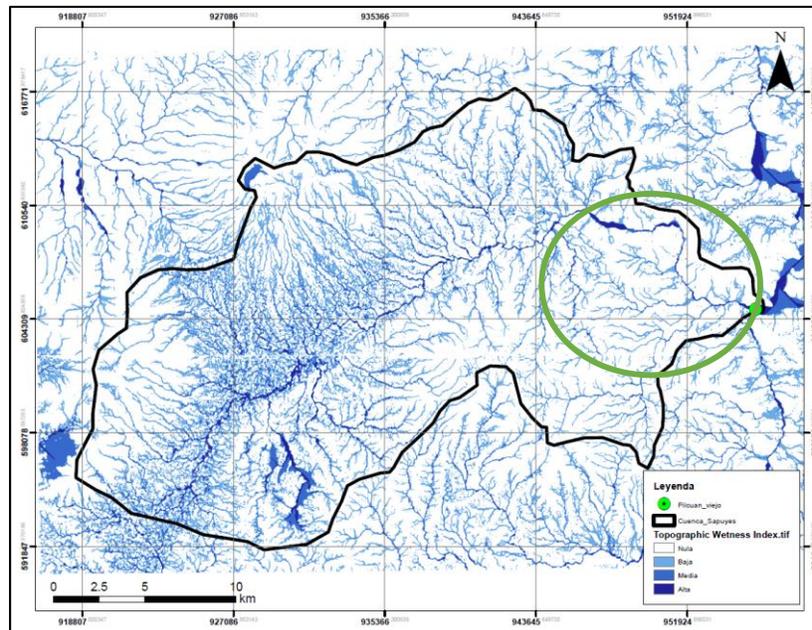
Figura 5. Zonas propensas a ser inundadas a partir de índice morfométrico - TWI

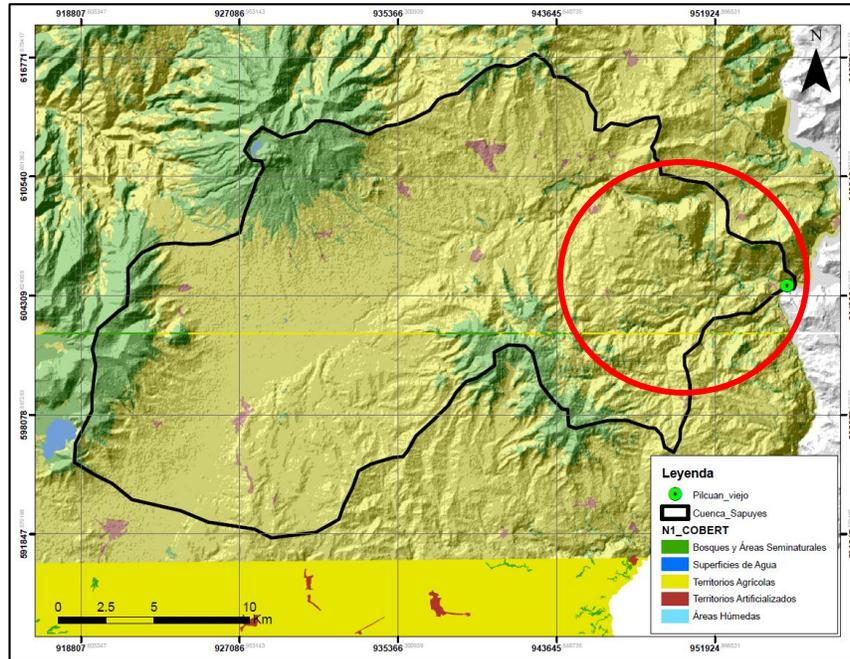
Otro tema importante que se debe considerar en cuanto al aporte de caudal sólido y líquido en la cuenca, es el tipo de cobertura y el soporte que le da esta al suelo. Como se puede observar en la Figura (6),

más del 70% de la cuenca ha sido intervenida por actividades agrícolas, las cuales favorecen la erosión del suelo, aporte de material sólido y la reducción en la regulación hídrica de los caudales.

Figura 6. Coberturas de la tierra escala 1:25k, nivel 1.

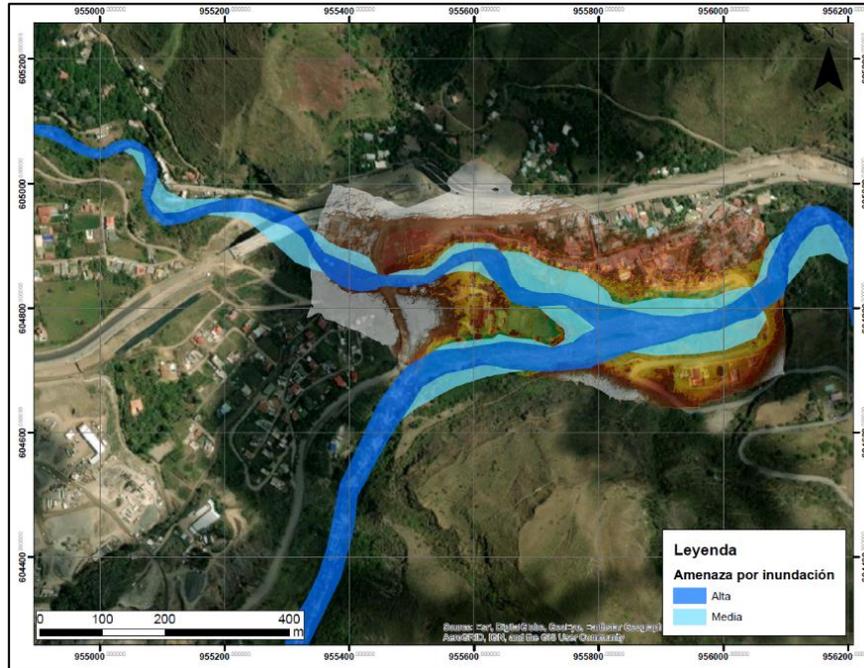
Para finalizar el componente hidrológico, se muestra una representación conservadora de zonificación de amenaza a partir de geomorfología del terreno y reconocimiento de campo, en la que se considera el cauce del río como amenaza alta y las llanuras de inundación como amenaza media (Figura 7). Para las estructuras ubicadas en amenaza media y amenaza alta se recomienda tener estudios más detallados que permitan identificar las medidas de mitigación y reducción del riesgo de desastres, teniendo en cuenta que existen evidentes conflictos en la ocupación del suelo.

Figura 7. Representación general de la amenaza por inundación.

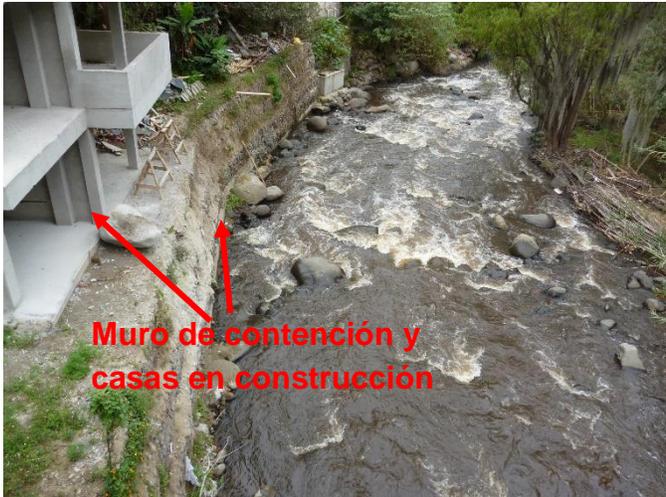
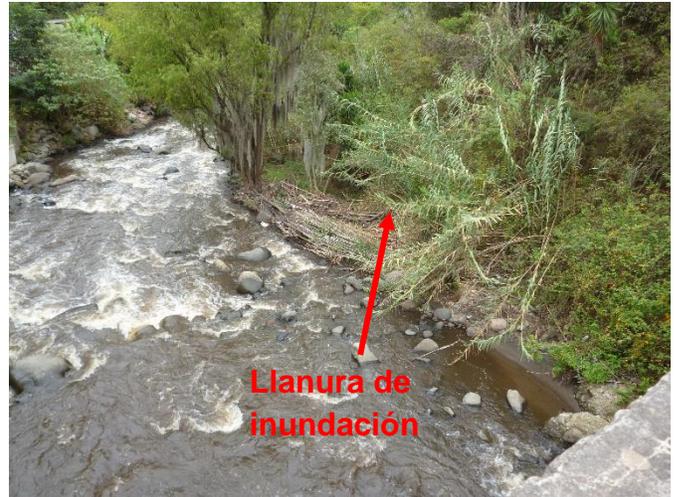
PUNTO CRITICO 1	
Tipo de fenómeno	Erosión Fluvial – Socavación Lateral
Coordenadas geográficas	N: 1671630.53 E: 4500885.94 Altitud: 2.574 m.s.n.m.
Unidades Geológicas Superficiales	Depósitos de material no consolidado
Geomorfología	Laderas medias a largas y morfologías rectas
Daños	Área del cauce del río que presenta construcciones antrópicas entre ellas un muro de contención y viviendas, provocando que se altere la dinámica del flujo y poniendo en riesgo a la infraestructura establecida
Descripción general	En este punto se observa la dinámica del flujo que avanza por su cauce, el cual ha sido intervenido de forma antrópica, primero por un muro de contención en gaviones y luego por la construcción de casas en el área de inundación del río, incumpliendo lo

establecido en el Decreto 1076 de 2015 en cuanto a las zonas de retiro por áreas forestales protectoras.
--	--

Imagen 1. Muro de contención y casas en construcción. Imagen 2. Llanura de inundación del río.

En relación al punto 1:

- Los municipios de Iles y Sapuyes deben suspender y/o prohibir todo tipo de construcciones y actividades agropecuarias en la llanura de inundación del río Sapuyes y dar estricto cumplimiento a lo establecido en sus esquemas de ordenamiento territorial, ya que estas áreas deben ser consideradas como áreas forestales protectoras con base en lo establecido en el Decreto 1076 de 2015, como mínimo 30 m a cada lado del cauce a partir de la cota máxima de inundación.

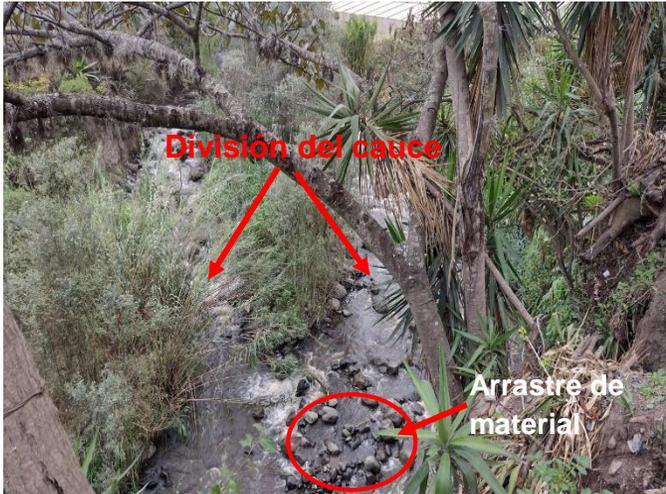
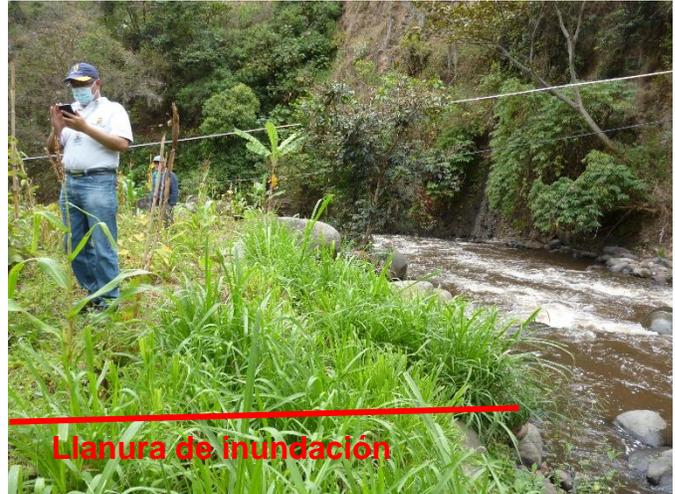
PUNTO CRITICO 2	
Tipo de fenómeno	Acumulación de material en el cauce del río Sapuyes
Coordenadas geográficas	N: 1671590.64 - E: 4501105.12 Altura: 2.565 m.s.n.m.
Unidades Geológicas Superficiales	Depósito de material no consolidado
Geomorfología	Barra longitudinal
Daños	Acumulación de material pétreo que provoca que la dinámica del río se vea dividida en dos, generando procesos erosivos en los bordes del cauce.
Descripción general	La dinámica natural del río genera el transporte de sedimentos y rocas a lo largo del cauce, lo cual se ve acelerado en las temporadas de fuertes lluvias; en este sector se encuentra una barra longitudinal en el centro del cauce, donde ha crecido vegetación arbustiva de forma natural que tiene una altura entre 3 y 4 metros, lo cual evidencia que se formó hace algunos años y tiene un componente de fauna asociado.

Imagen 3. Arrastre de material provocando que el cauce se divida en dos y se forme una barra longitudinal.

Imagen 4. Llanura de inundación

En relación a los puntos 2 y 4:

- El Equipo técnico de Cambio Climático y Gestión de Riesgo de Corponariño no considera viable retirar el material que se encuentra en el cauce de estas zonas como lo sugiere la comunidad, considerando que se podrían generar efectos nocivos e inciertos aguas abajo por el cambio de la hidráulica del río Sapuyes; por ejemplo, causar la socavación en los taludes marginales del cauce, por el incremento de velocidades, provocando inundaciones aguas abajo y afectaciones a las viviendas e infraestructura que allí se encuentre. Teniendo en cuenta que existe la susceptibilidad a que se presenten inundaciones y/o avenidas torrenciales que se encuentran en esta área, es necesario hacer estudios detallados, que contemple un análisis de aguas arriba y aguas abajo, para estimar los efectos que causaría la remoción de este material y los efectos que se generarían. Así mismo, es necesario que se realice una adecuada incorporación de los estudios de gestión del riesgo en el ordenamiento territorial.

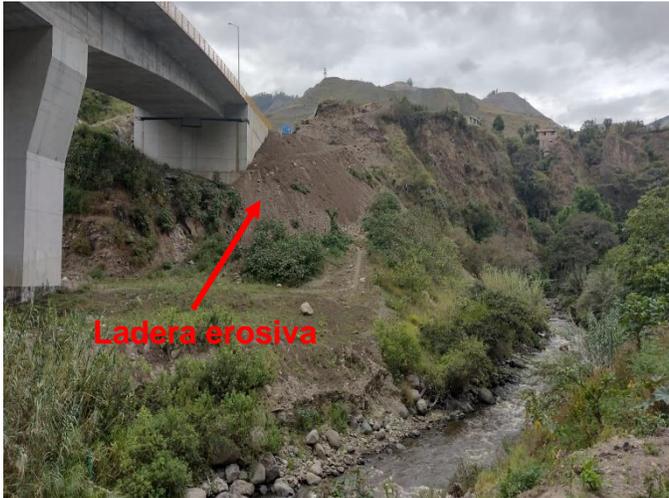
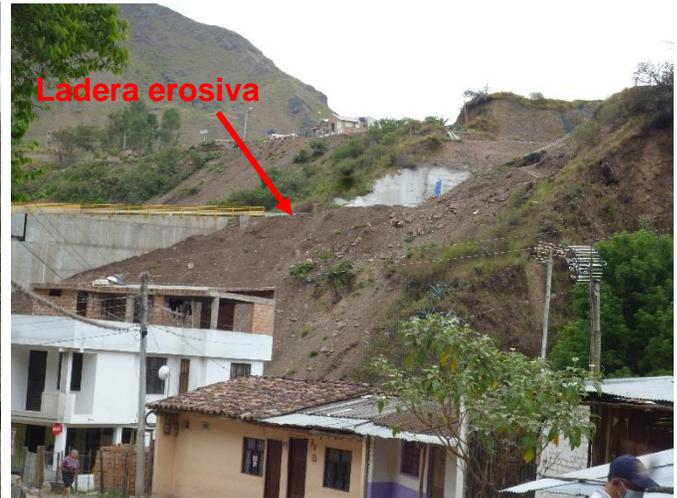
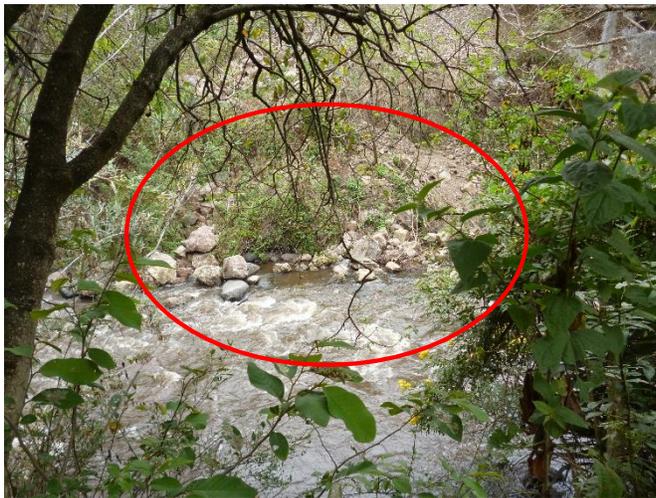
PUNTO CRITICO 3	
Tipo de fenómeno	Caída de roca y detritos al río Sapuyes
Coordenadas geográficas	N: 1671519.20 E: 4501257.90 Altura: 2.553 m.s.n.m.
Unidades Geológicas Superficiales	Depósitos antrópico de material no consolidado
Geomorfología	Ladera erosiva, con pendiente inclinada superior al 100%.
Daños	Afectación al cauce del río Sapuyes
Descripción general	Se evidencia una ladera que se encuentra desprovista de cobertura vegetal y no presenta obras de contención o mitigación por la caída de rocas, regolitos y sedimentos al cauce del río Sapuyes. Se observa que el talud conformado corresponde a las actividades realizadas durante la construcción del puente que atraviesa el río Sapuyes, durante la construcción del proyecto vial por parte de la concesionaria Vial unión del Sur. Cabe resaltar que el proyecto vial de la doble calzada Rumichaca – Pasto cuenta con licencia ambiental otorgada por la Agencia Nacional de Licencias Ambientales y es esta entidad la que regula las actividades de prevención y mitigación de los eventos de contingencia que se presenten por la ejecución del proyecto, no obstante, la Corporación podrá requerir cuando considere necesario.

Imagen 5 y 6. Vista general de la ladera desprovista de cobertura vegetal con procesos erosivos.

Imagen 7. Caída de algunas rocas al cauce del río Sapuyes.

En relación al punto 3:

- Considerando que se presenta la remoción de material desde el talud que se encuentra desprovisto de cobertura vegetal y no presenta obras de contención o mitigación por la caída de rocas, regolitos y sedimentos al cauce del río Sapuyes, el cual fue conformado durante las actividades de construcción del puente que atraviesa el río Sapuyes, es necesario que de manera URGENTE la Concesionaria Vial Unión del Sur realice todas las actividades dirigidas a mejorar la estabilidad del talud, para reducir al máximo los procesos erosivos, evitando que se generen posibles obstrucciones del flujo por la caída de material sobre el cauce de la quebrada.

- Se deberán implementar medidas ambientales oportunas por la Concesionaria Vial Unión del Sur cuando pasen incidentes que generen situaciones de riesgo durante la ejecución del proyecto vial, dando estricto cumplimiento a su plan de contingencias establecido en la licencia ambiental otorgada por la Agencia Nacional de Licencias Ambientales – ANLA para el proyecto vial.

- Se recomienda a los municipios de Imués e Iles, realizar la verificación de las actividades de estabilización de taludes que deberá realizar la CVUS y en caso de incumplimiento adelanten sus requerimientos directamente a la concesionaria y a la autoridad ambiental competente sobre el licenciamiento de este proyecto (ANLA), así mismo se solicita comedidamente remitir copia a CORPONARIÑO para realizar el seguimiento.

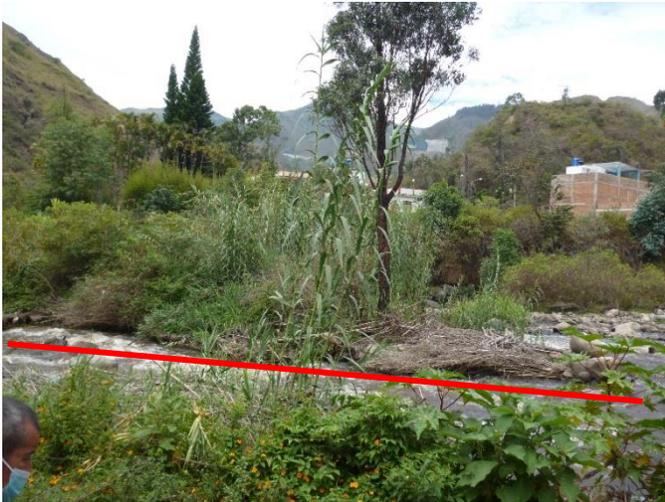
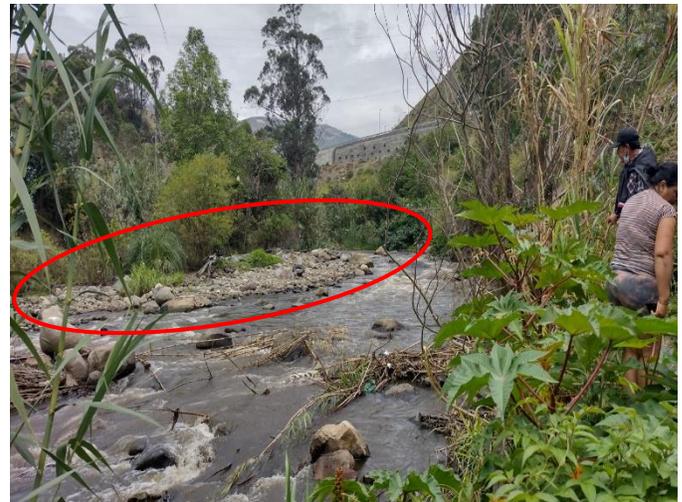
PUNTO CRITICO 4	
Tipo de fenómeno	Inundaciones sobre infraestructura expuesta
Coordenadas geográficas	N: 1671376.22 - E: 4501719.75 Altura: 2.528 m.s.n.m.
Unidades Geológicas Superficiales	Depósitos de material no consolidado

Geomorfología	Barra Puntual y longitudinal
Daños	Acumulación de material pétreo que provoca que la dinámica del río se vea dividida en dos cauces, generando procesos erosivos en los bordes.
Descripción general	Se observa una barra puntual de morfología ondulada, localizada en la parte cóncava del río Sapuyes, producto de la acumulación de sedimentos, y una barra longitudinal en el centro del cauce formada por procesos erosivos. La comunidad manifiesta que la bifurcación del cauce se presentó por las fuertes lluvias en el mes de mayo de 2021, formando barreras de sedimentos y rocas en la orilla y centro del cauce. Se encuentran viviendas emplazadas inadecuadamente en la llanura de inundación.

Imagen 8. Barra longitudinal.

Imagen 9. Barra puntual
