**CONCEPTO TÉCNICO _____ INFORME TÉCNICO 570
INFORME DE CONTROL Y MONITOREO _____**

FECHA DE VISITA: 9 DE NOVIEMBRE DE 2016

MUNICIPIO: MUNICIPIO DE LA CRUZ – DEPARTAMENTO DE NARIÑO

UBICACIÓN DEL PROYECTO: CORREGIMIENTO DE TAJUMBINA.

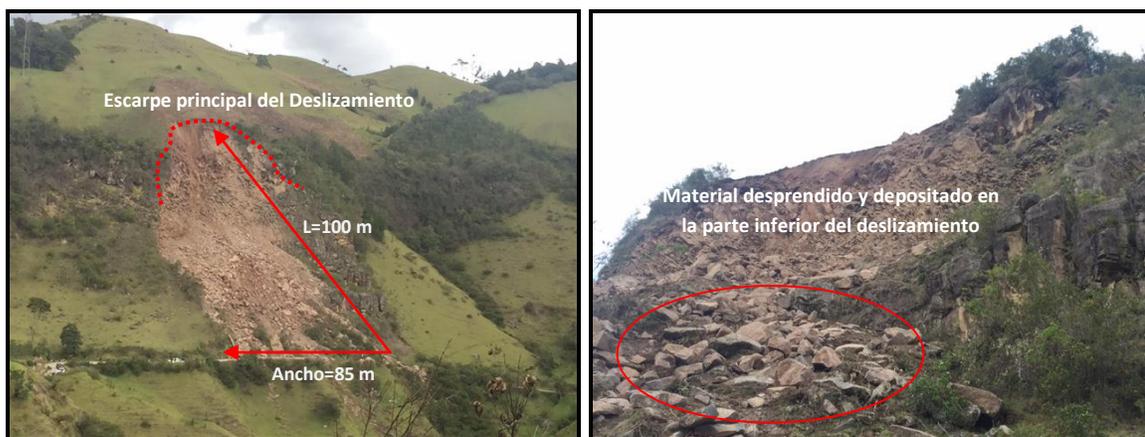
El gran volumen de material desprendido y depositado sobre la banca corresponde a grandes bloques de tamaños métricos y con pesos variables lo que ha hecho necesario la utilización de maquinaria que permita un mejor manejo y remoción de los mismos, ocasionando cierres casi totales de la vía.

El área de influencia directa es de aproximadamente 85m sobre la carretera, los cuales se encuentran cubiertos de manera parcial hasta la fecha de la visita, debido a que los bloques de gran tamaño han tenido que intervenir de manera mecánica con el fin de facilitar el retiro del mismo.

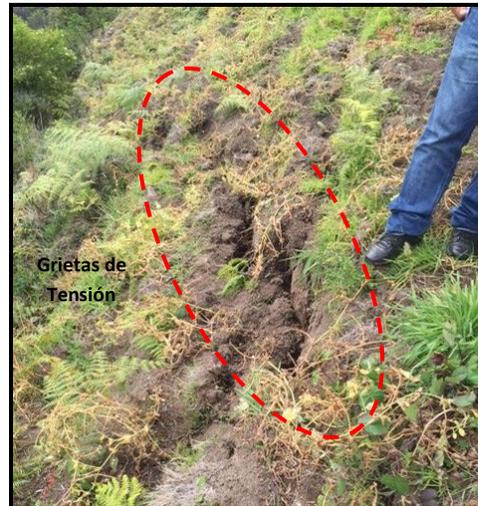
Sobre la zona superior del deslizamiento se evidencian grietas de tensión las cuales muestran que el deslizamiento continúa activo y podría generar futuros deslizamientos, por lo cual es muy importante que se realice seguimiento a cada uno de los sitios que presentan este tipo de grietas
