**CORPORACIÓN AUTÓNOMA REGIONAL DE NARIÑO SUBDIRECCIÓN DE
CONOCIMIENTO Y EVALUACIÓN AMBIENTAL – SUBCEA.**

**ESTUDIO DE SUSCEPTIBILIDAD A FENÓMENOS DE REMOCIÓN EN MASA
DEL MUNICIPIO DE SAN PABLO. ESCALA 1:25.000 DEPARTAMENTO DE
NARIÑO**

MEMORIA DESCRIPTIVA

TRABAJO DE CAMPO EN LA ZONA DE ESTUDIO

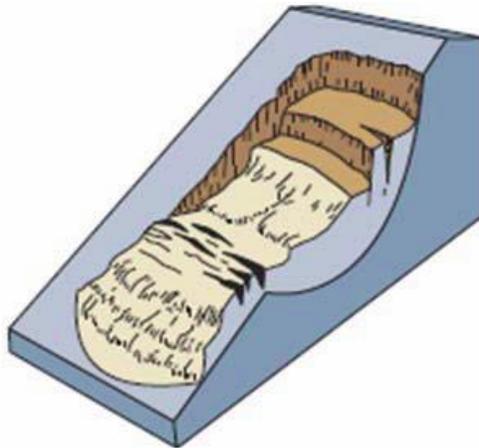
Esquema de un deslizamiento rotacional (Tomado de USGS, 2004)

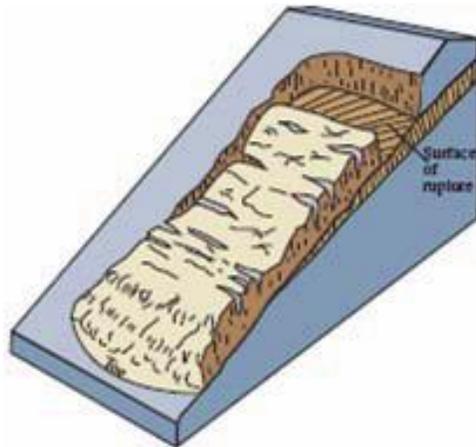
Esquema de deslizamiento Traslacional, (USGS, 2004)

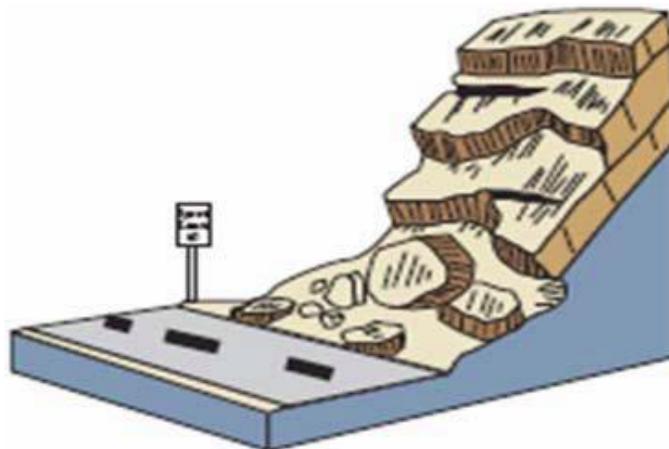
Esquema de caídas de roca, (Tomado de USGS, 2004)

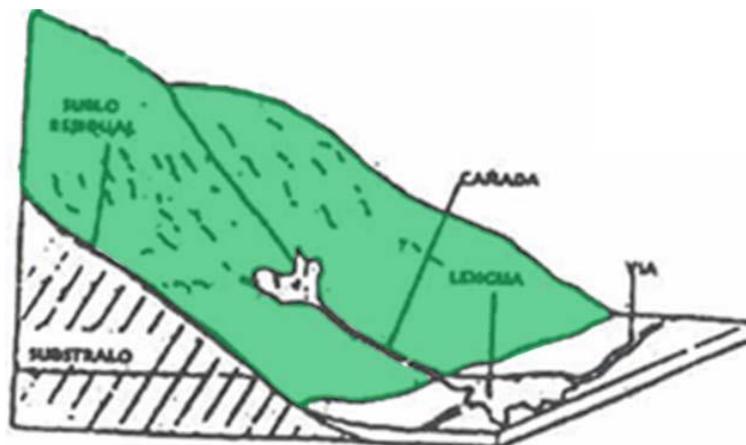
Esquema de Flujo de Lodos (Tomados de USGS, 2004)

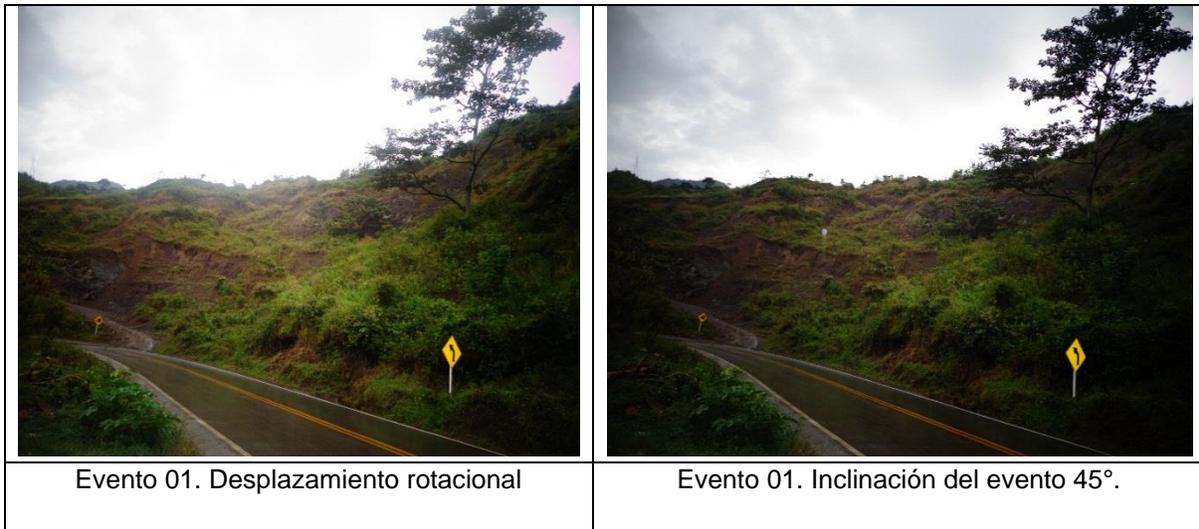
Evento 1.

ladera de aproximadamente 120 m de largo, con una inclinación de 15°, con una cobertura arbustiva característico de la zona, se observa que anteriormente sobre esta ladera se explotaba material utilizado para afirmar vías terciarias (Recebo).

Este movimiento corresponde a desplazamiento rotacional, está en estado latente con distribución creciente de estilo complejo, su cubicación se la obtuvo a partir de una longitud de aproximadamente 20 m, un espesor de masa desplazada de 1 m y un ancho medio de 15 m, obteniendo un volumen desplazado 300 m³ aproximadamente. Se observa en el cuerpo del deslizamiento una estabilización producto de la presencia de vegetación herbácea y arbustiva.

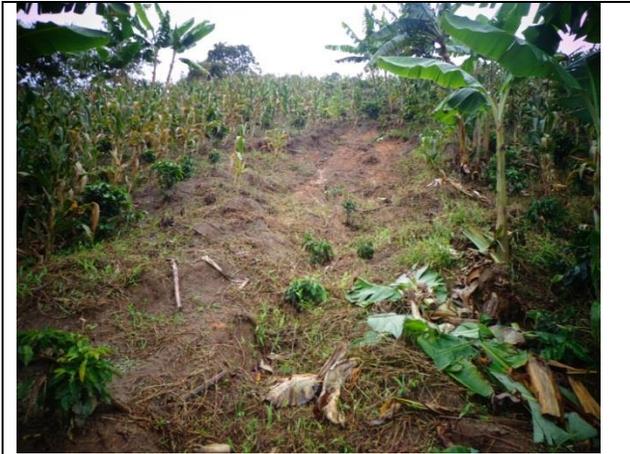
Este movimiento corresponde a un deslizamiento traslacional, está ubicado en la vereda La Chorrera, en coordenadas planas N: 1.004.522, E: 678.085, a una altura de 1.826 m.s.n.m, la zona corresponde a una ladera de aproximadamente 200 m de largo, con una inclinación de 30°, tiene una cobertura arbustiva, el uso de suelo esta dedicado a la explotación de cultivos de maíz, café y plátano.

Según los datos de morfometría levantados, se desarrolla en una longitud de 10 m, el espesor de masa deslizada en promedio se estima en 1 m y tiene un ancho medio de 3 m. El volumen deslizado es aproximadamente de 30 m³.

Los factores condicionantes de este movimiento son; el tipo de suelo (Arcilla con alto contenido de humedad), material altamente meteorizado, altas pendientes de la zona. El factor detonante es el elevado nivel de pluviosidad que se presenta en la zona durante las temporadas de lluvia.

Evento 02. Deslizamiento traslacional

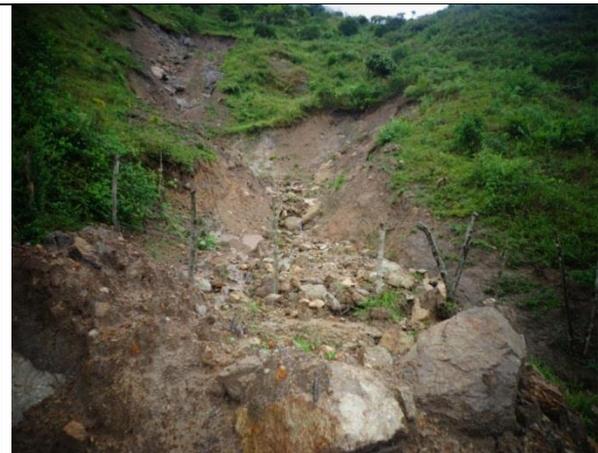
Este movimiento corresponde a un deslizamiento de tipo traslacional, se encuentra activo con una distribución retrogresiva y con inclinación de 45° aproximadamente. Según los datos de morfometría levantados, se desarrolla en una longitud de 40m, el espesor de masa deslizada en promedio se estima en 1.5 m y tiene un ancho medio de 4 m. El volumen deslizado es de 240 m³ aproximadamente

Evento 03. Deslizamiento tipo Traslacional

Los agentes condicionantes de los eventos corresponden a las características físicas del material deslizado, la elevada pendiente de la ladera, material fisurado; el agente detonante de dicho movimiento corresponde a los altos niveles de pluviosidad presentes en las zonas en épocas de invierno.

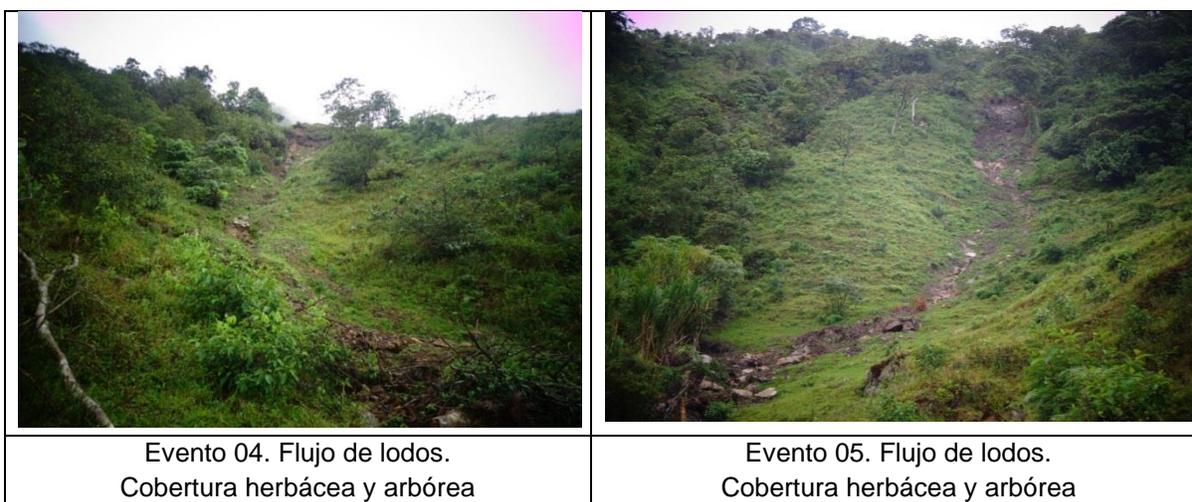
Evento 4 y 5

Estos movimientos corresponden a flujo de lodos, están ubicados en la vereda La Chorrera, sobre el predio del señor Alvaro Espinoza, el evento 4 está ubicado en coordenadas planas N: 1.004.442, E: 678.242, a una altura de 1.896 m.s.n.m, la zona corresponde a una ladera de aproximadamente 100 m de largo, con una inclinación de 30°, con una cobertura herbácea y arbórea y el evento 5 está ubicado en coordenadas planas N: 1.004.312, E: 678.299, a una altura de 1.996 m.s.n.m, la zona corresponde a una ladera de aproximadamente 300 m de largo, con una inclinación de 45°, con una cobertura herbácea y arbórea característico de la zona.

Estos movimientos se encuentran activos y tienen una inclinación de 50° y 60° respectivamente. Para efectos de cubicación de estos dos eventos se tiene los siguientes datos:

Evento.	Longitud. (m)	Ancho Medio. (m)	Espesor de Masa Desplazada. (m)	Volumen Desplazado (m ³)
Evento 4	30	3	1.5	135
Evento 5	30	4	1	120

Los factores condicionantes de estos desplazamientos son; material altamente meteorizado físicamente, la textura del suelo es arcillosa, con alto contenido de humedad y son deslizamientos con distribución retrogresiva. Los factores

detonantes son; el elevado nivel de pluviosidad que se presenta en la zona durante las temporadas de lluvia.

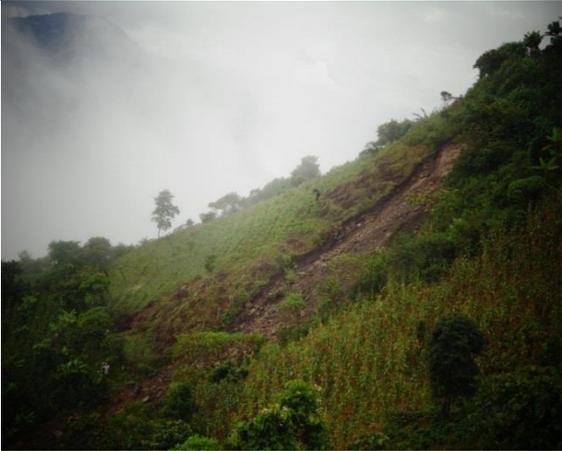
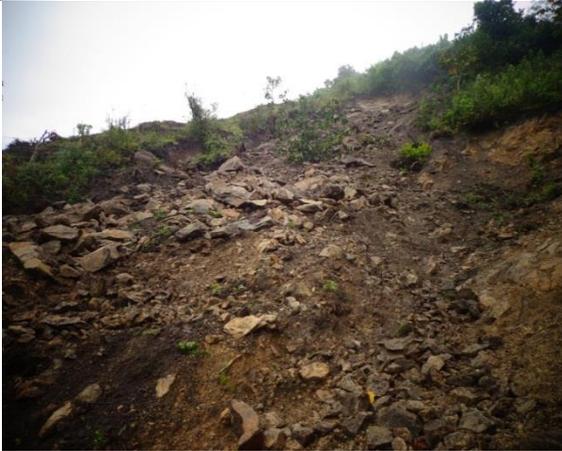
Evento 06. Cobertura de la zona	Evento 06. Caída de rocas.

Este movimiento corresponde a una caída de rocas, está ubicado en la vereda La Chorrera, en coordenadas planas N: 1.004.279, E: 678.182, a una altura de 1930 m.s.n.m, la zona corresponde a una ladera de aproximadamente 200 m de largo, con una inclinación de 45°, con una cobertura arbustiva, el uso de suelo esta dedicado a la explotación de cultivos de maíz, plátano y café.

Según los datos de morfometría levantados, se desarrolla en una longitud de 35m, el espesor de masa deslizada en promedio se estima en 2m y tiene un ancho medio de 6 m. El volumen deslizado es de 420 m³, este fenómeno esta en estado activo.

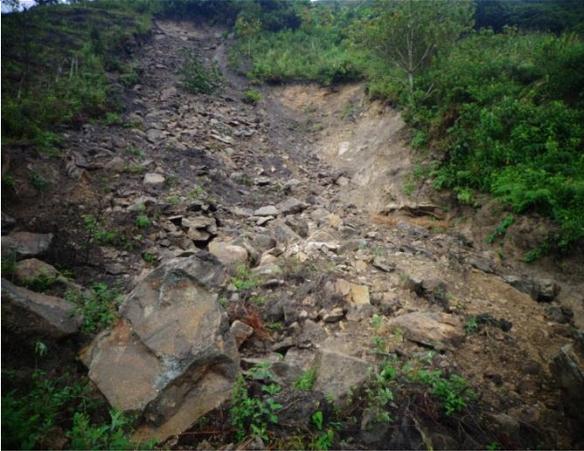
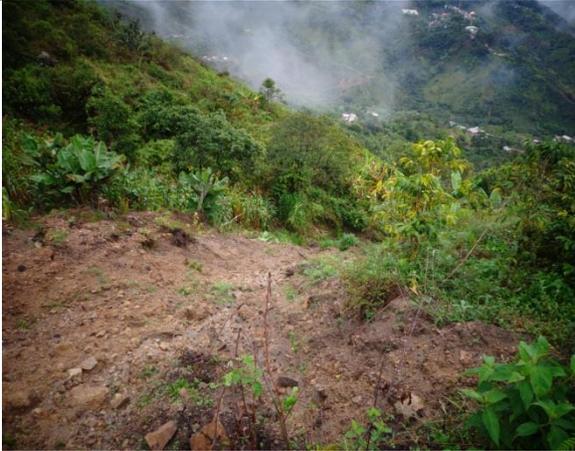
Evento 06. Caída de rocas	Evento 06. Cobertura arbustiva, cultivos de plátano.

Los factores condicionantes de este desplazamiento son; el tipo de suelo es colapsable y material meteorizado físicamente. Los factores detonantes son; El elevado nivel de pluviosidad que se presenta en la zona durante las temporadas de lluvia.

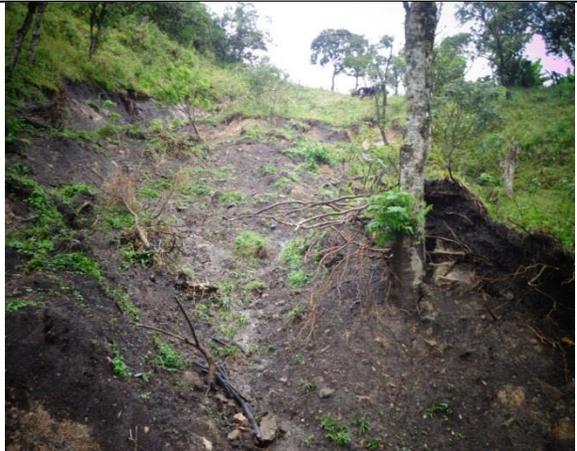
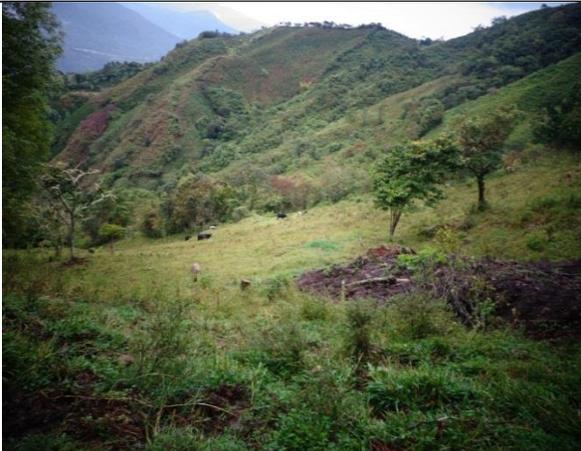
Este movimiento corresponde a un flujo de lodos, está ubicado en la vereda La Chorrera, en coordenadas planas N: 1.004.176, E: 678.203, a una altura de 1.960 m.s.n.m, la zona corresponde a una ladera de aproximadamente 200 m de largo, con una inclinación de 30°, con una cobertura herbácea, el uso de suelo esta dedicado a la explotación del pastoreo de ganado.

Según los datos de morfometría levantados, se desarrolla en una longitud de 20m, el espesor de masa deslizada en promedio se estima en 1m y tiene un ancho medio de 4 m. El volumen deslizado es de 80 m³.

Evento 07. Flujo de lodos	Evento 07. Cobertura herbácea, pastoreo de ganado.

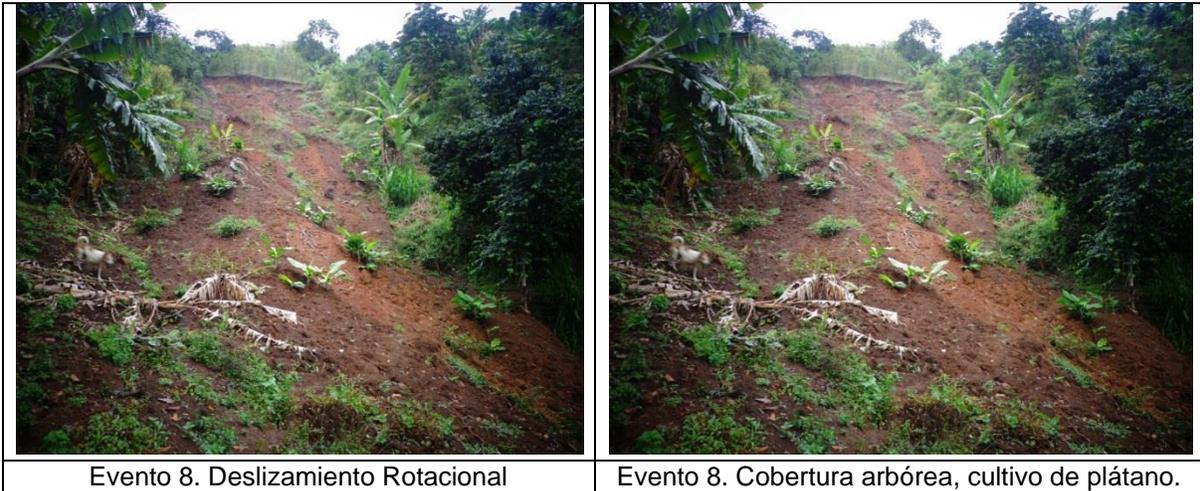
Evento 8.

Este movimiento corresponde a un desplazamiento rotacional, está ubicado en la vereda La Chorrera, en coordenadas planas N: 1.004.387, E: 678.009, a una altura de 1.875 m.s.n.m, la zona corresponde a una ladera de aproximadamente 100 m

Este deslizamiento se encuentra en estado activo, con una distribución retrogresiva y según los datos de morfometría levantados, se desarrolla en una longitud de 25m, el espesor de masa deslizada en promedio se estima en 1.5 m y tiene un ancho medio de 6 m. El volumen deslizado es de 225 m³.

Los factores condicionantes son; Material limo-arcilloso, meteorizado físicamente con moderado contenido de humedad.

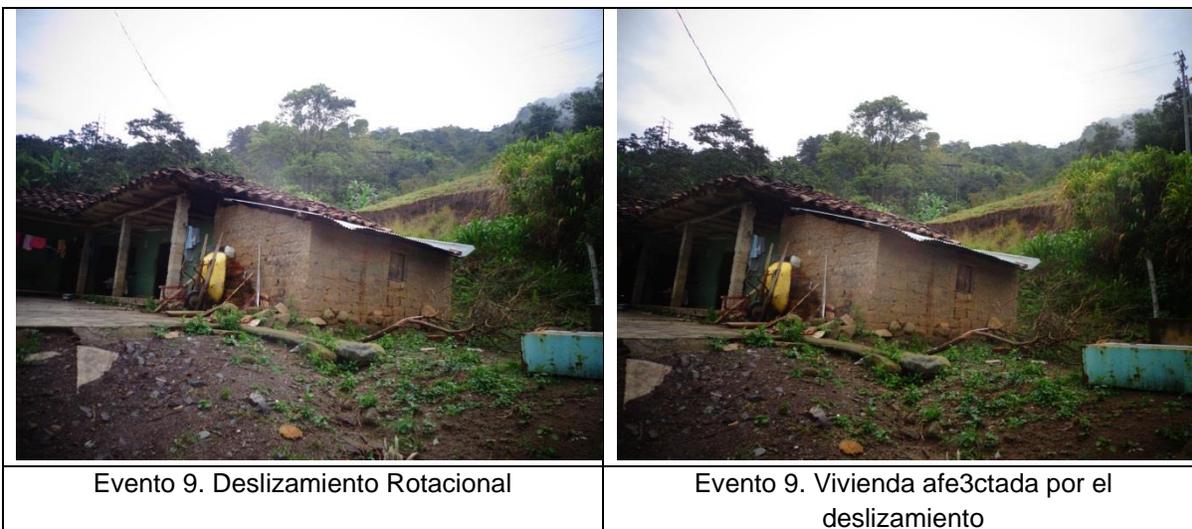
Evento 9.

Este movimiento corresponde a un desplazamiento rotacional, está ubicado en la vereda La Chorrera, en coordenadas planas N: 1.004.525, E: 677.799, a una altura de 1.730 m.s.n.m, la zona corresponde a una ladera de aproximadamente 60 m de largo, con una inclinación de 20°, con una cobertura herbácea, donde se encuentra localizada la vivienda de la señora Matilde Ortiz.

Según los datos de morfometría levantados, se desarrolla en una longitud de 3m, el espesor de masa deslizada en promedio se estima en 2 m y tiene un ancho medio de 6 m. El volumen desplazado es de 36 m³, su estado es latente.

En la parte baja del deslizamiento existe una vivienda de propiedad de la señora Matilde Ortiz que fue afectada cuando ocurrió este fenómeno y aun esta habitada

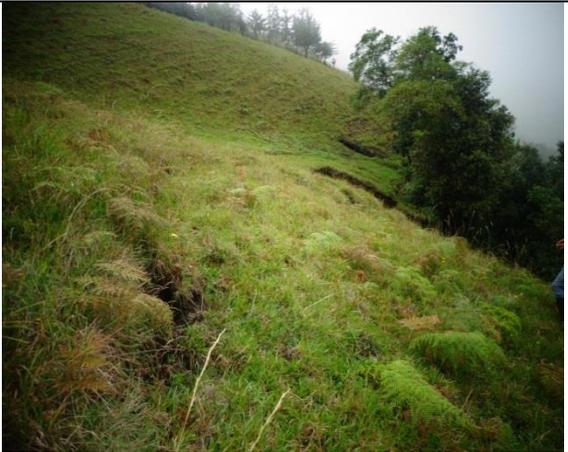
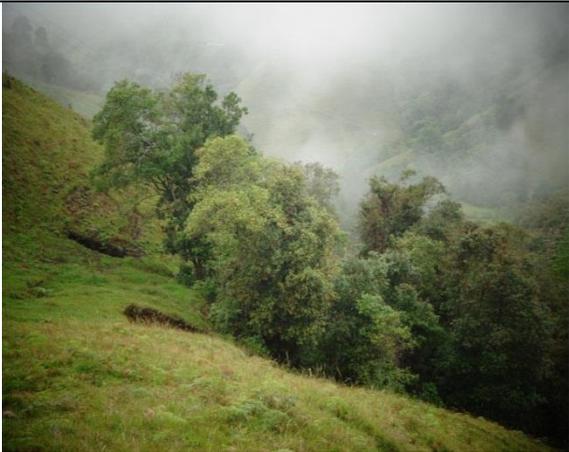
Según los datos de morfometría levantados, se desarrolla en una longitud de 20m, el espesor de masa deslizada en promedio se estima en 1 m y tiene un ancho medio de 8 m. El volumen deslizado es de 160 m³, este evento esta en estado latente con una distribución retrogresiva y en la corona del deslizamiento se observan fisuras transversales a la pendiente.

Evento 11. Deslizamiento traslacional y fisuras transversales a la pendiente.	Evento 11. Cobertura herbácea y arborea.

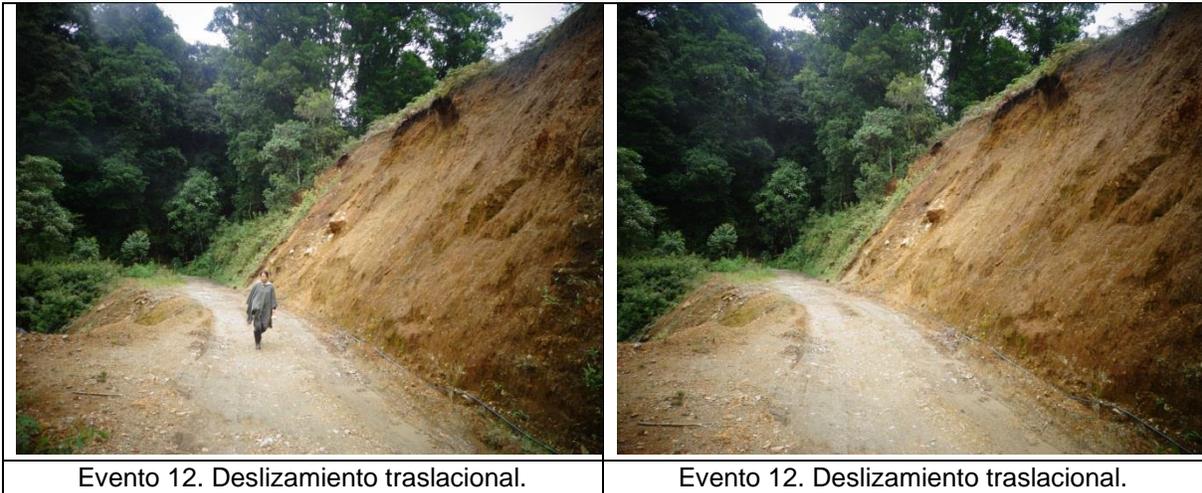
Evento 12.

Según los datos de morfometría levantados, se desarrolla en una longitud de 14m, el espesor de masa deslizada en promedio se estima en 1 m y tiene un ancho medio de 10 m. El volumen deslizado es de 140 m³.

Este evento esta en estado latente, el material corresponde a una arcilla de media plasticidad con moderado contenido de humedad. Los factores condicionantes son; tipo de material y talud fallado por corte.

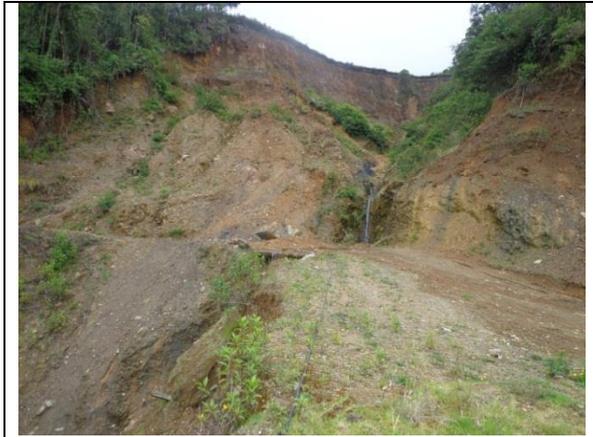
Este evento corresponde a un desplazamiento traslacional, está ubicado en la vereda El Agrado, en coordenadas planas N: 1.014.370, E: 679.200, a una altura de 2.461 m.s.n.m, la zona corresponde a una ladera de aproximadamente 100 m de largo, con una inclinación de 20°, con una cobertura arbórea, se ubica sobre la vía que comunica la Vereda El agrado con la Vereda Francia.

Evento 13. Deslizamiento traslacional.

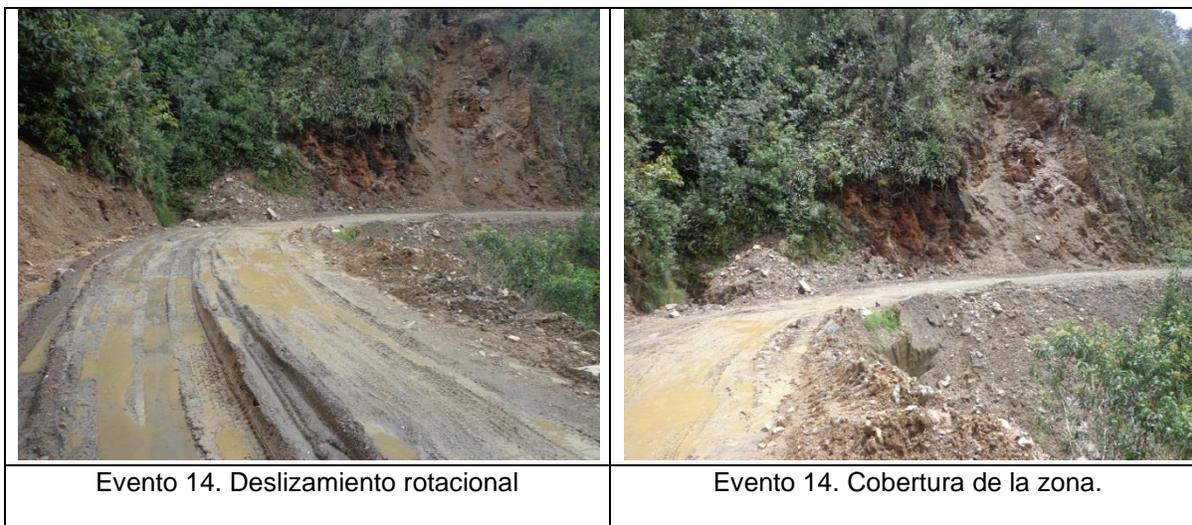
Este deslizamiento esta en estado activo, con distribución retrogresiva, según los datos de morfometría levantados, se desarrolla en una longitud de 6m, el espesor de masa deslizada en promedio se estima en 2 m y tiene un ancho medio de 4 m. El volumen deslizado es de 48 m³.

Los factores detonantes son; presencia de aguas subterráneas que afloran a la superficie sin ningún tipo de canalización y el elevado nivel de pluviosidad que se presenta en la zona en temporadas de lluvia y los factores condicionantes son; material colapsable, meteorizado físicamente y talud fallado por corte.

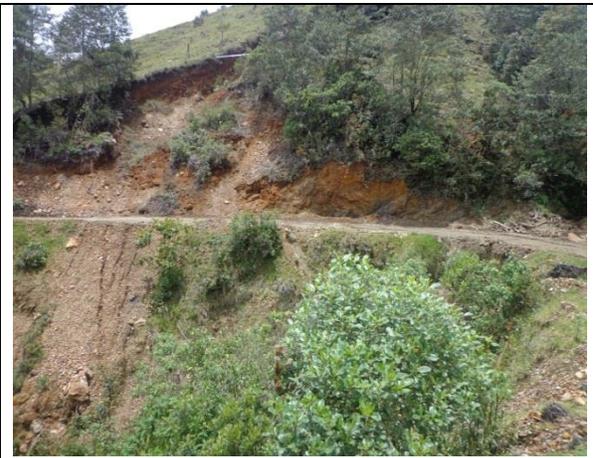
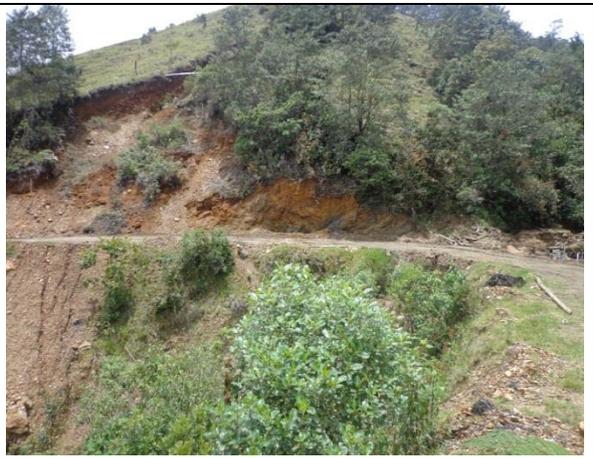
Según los datos de morfometría levantados, se desarrolla en una longitud de 5m, el espesor de masa deslizada en promedio se estima en 2 m y tiene un ancho medio de 3 m. El volumen deslizado es de 30 m³, este evento esta en estado latente.

<p>Evento 15. Cobertura de la zona</p>	<p>Evento 15. Deslizamiento rotacional.</p>

Los factores condicionantes de este desplazamiento son; el tipo de suelo, material altamente meteorizado y talud fallado por corte. Los factores detonantes son; la presencia de afloramientos de agua y el elevado nivel de pluviosidad que se presenta en la zona.

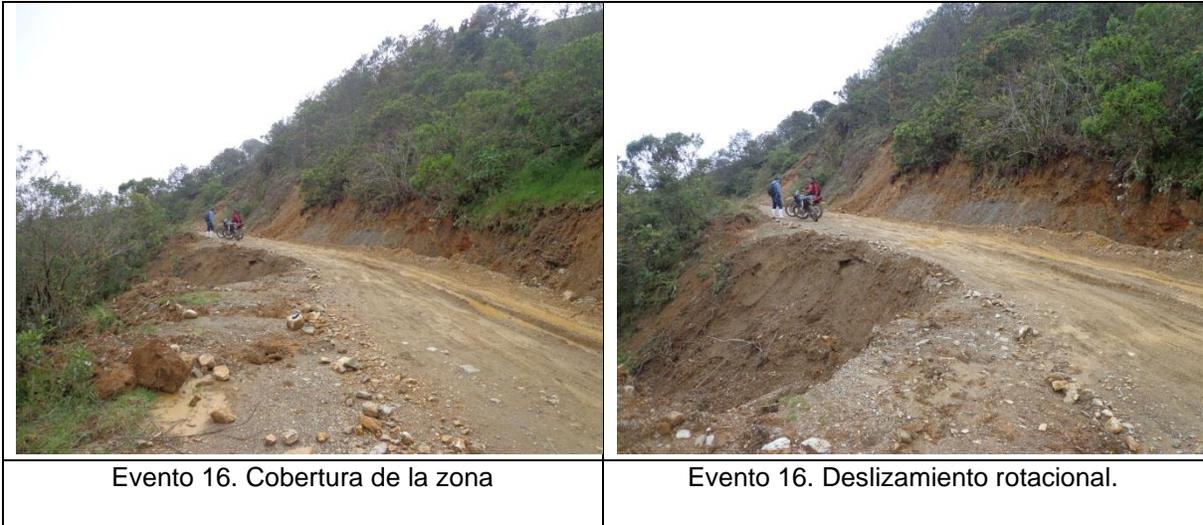
Los factores condicionantes de este desplazamiento son; el tipo de suelo, material (arcilla de baja plasticidad con alto contenido de humedad), altamente meteorizado y talud fallado por corte. Los factores detonantes son; la presencia de afloramientos de agua sobre el cuerpo del deslizamiento y el elevado nivel de pluviosidad que se presenta en la zona.

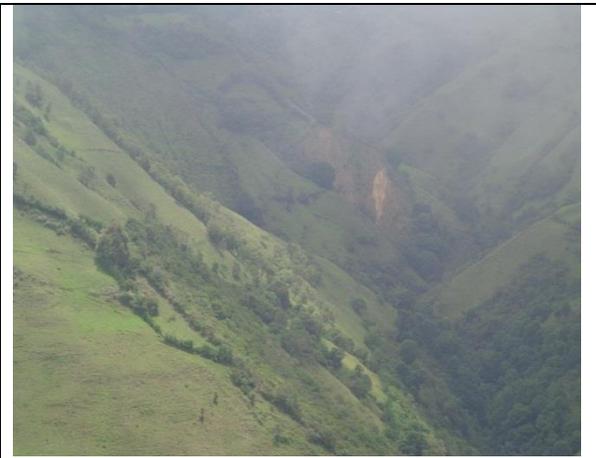
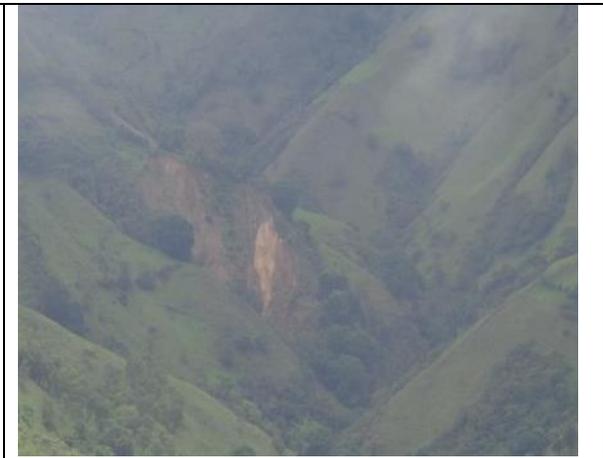
Los factores detonantes son; la socavación al pie del talud producto del impacto directo del cauce de la quebrada Altamira sobre el pie del talud y el elevado nivel de pluviosidad que se presenta en la zona.

<p>Evento 17. Cobertura de la zona</p>	<p>Evento 17. Deslizamiento traslacional</p>

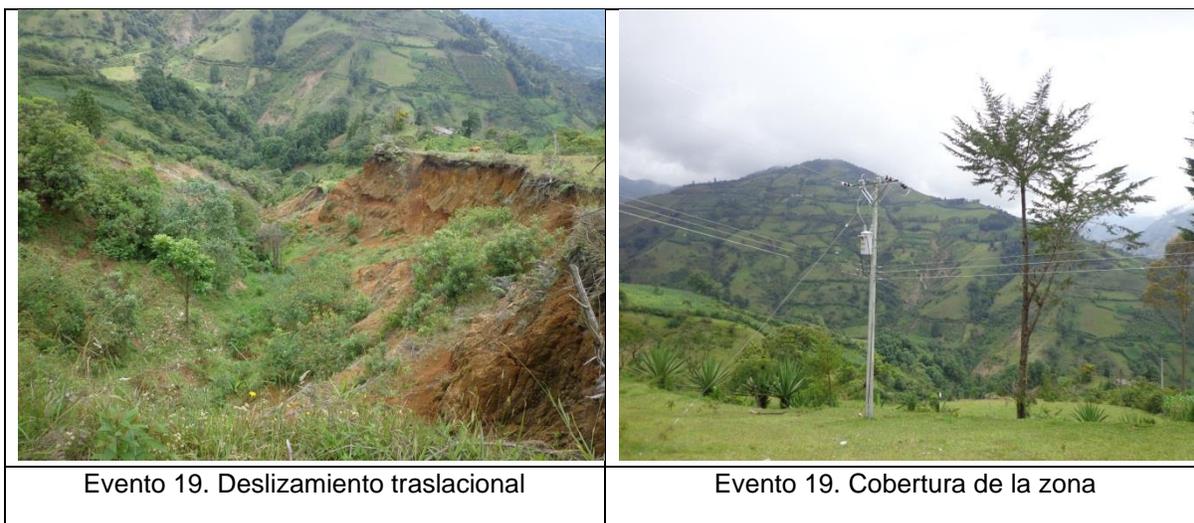
Según los datos de morfometría levantados, se desarrolla en una longitud de 100m, el espesor de masa deslizada en promedio se estima en 8 m y tiene un ancho medio de 10 m. El volumen deslizado es de 8.000 m³.

Este evento esta en estado latente con una distribución retrogresiva, en la parte alta de la ladera aproximadamente a 200 m se encuentra ubicadas cinco viviendas y a 30 m existe el paso de la red eléctrica.

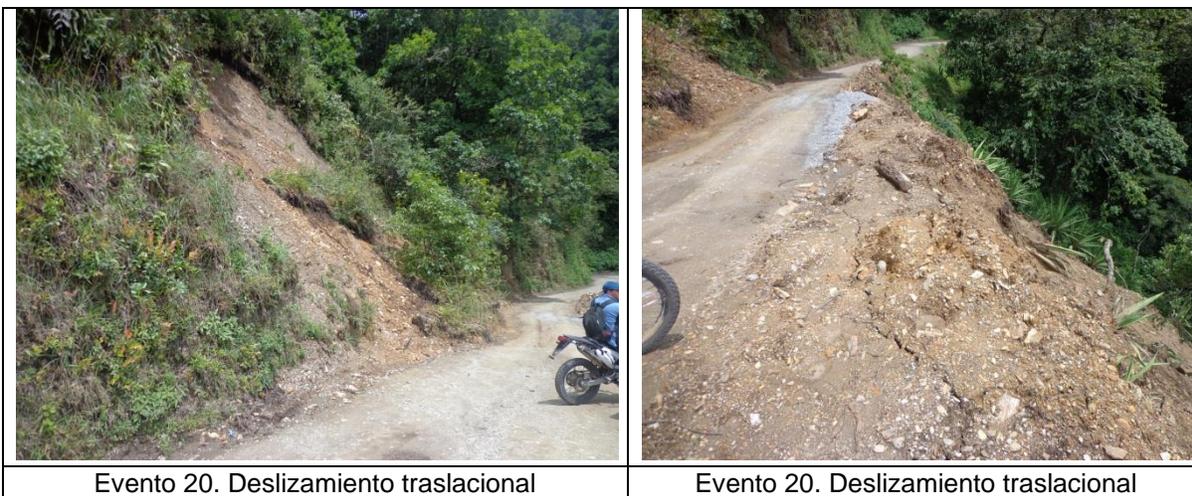
Evento.	Longitud. (m)	Ancho Medio. (m)	Espesor de Masa Desplazada. (m)	Volumen Desplazado (m ³)
Evento 20	18	8	1.5	216

Evento 20. Deslizamiento traslacional

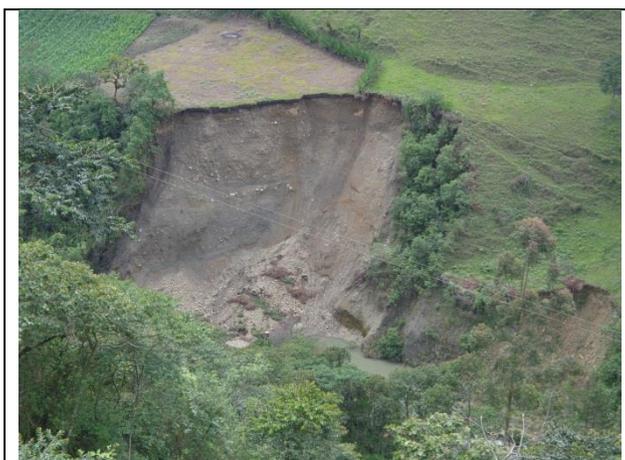
Evento.	Longitud. (m)	Ancho Medio. (m)	Espesor de Masa Desplazada. (m)	Volumen Desplazado (m ³)
Evento 21	17	15	2	510

Evento 21. Deslizamiento rotacional.

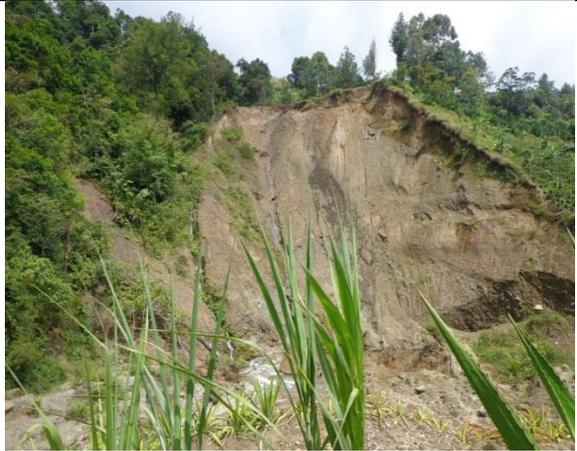
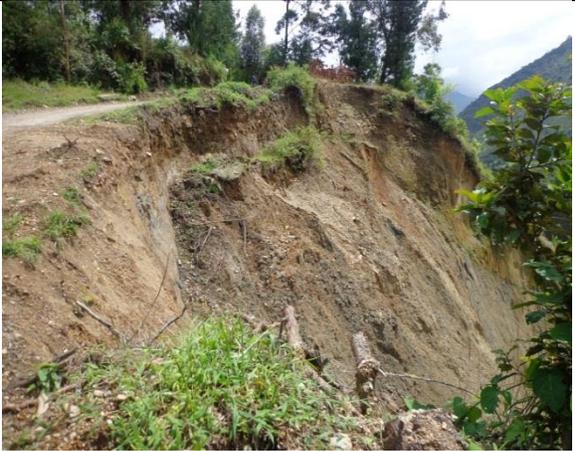
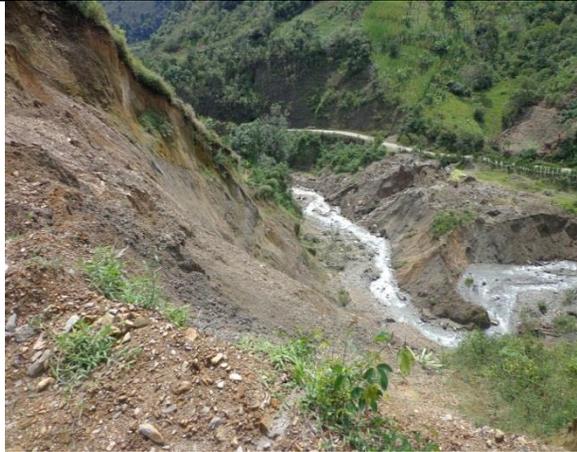
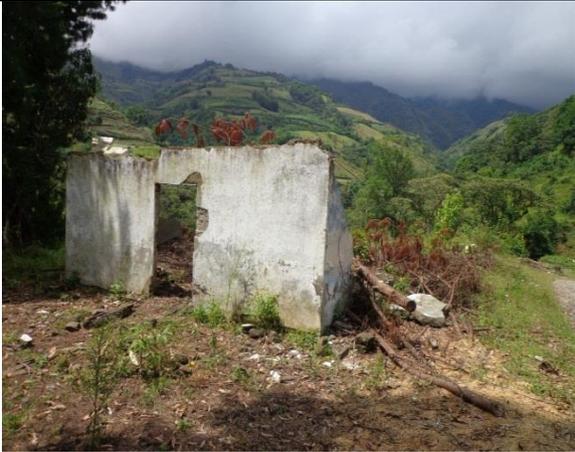
Según los datos de morfometría levantados, se desarrolla en una longitud de 40m, el espesor de masa deslizada en promedio se estima en 2 m y tiene un ancho medio de 15 m. El volumen deslizado es de 1200 m³, este deslizamiento esta en estado activo.

Evento 22. Deslizamiento rotacional.	Evento 22. Perfil estratigráfico del evento

Evento 22. Cauce de la quebrada Francia.	Evento 22. Vivienda afectada por fenomeno

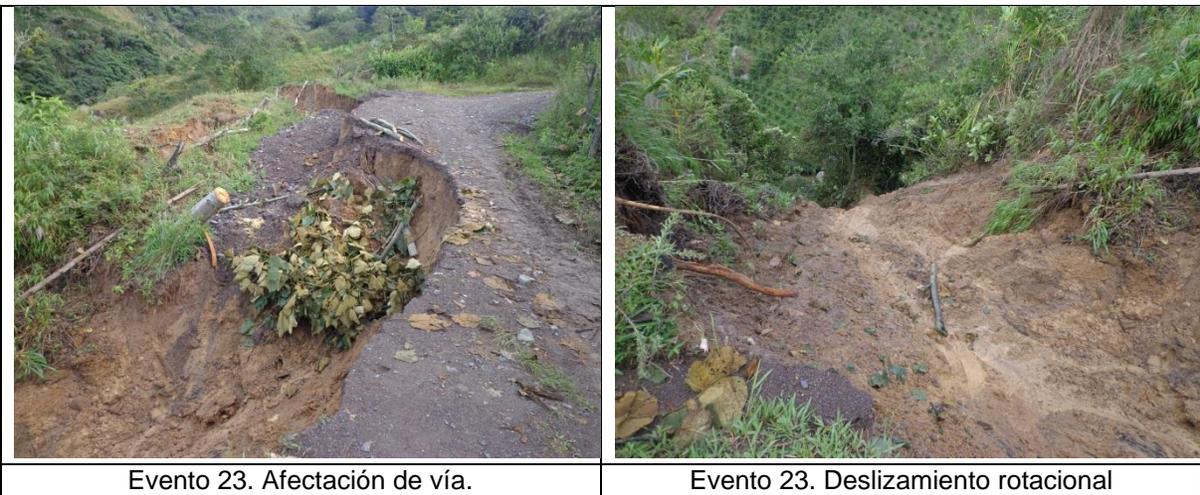
Este movimiento corresponde a un deslizamiento rotacional, según los datos de morfometría levantados, se desarrolla en una longitud de 12m, el espesor de masa deslizada en promedio se estima en 2 m y tiene un ancho medio de 15 m. El volumen deslizado es de 360 m³.

Este evento esta en estado activo, con distribución retrogresiva que afecto directamente a la vía terciaria de la vereda La Chorrera, disminuyendo el ancho normal de esta carretera.

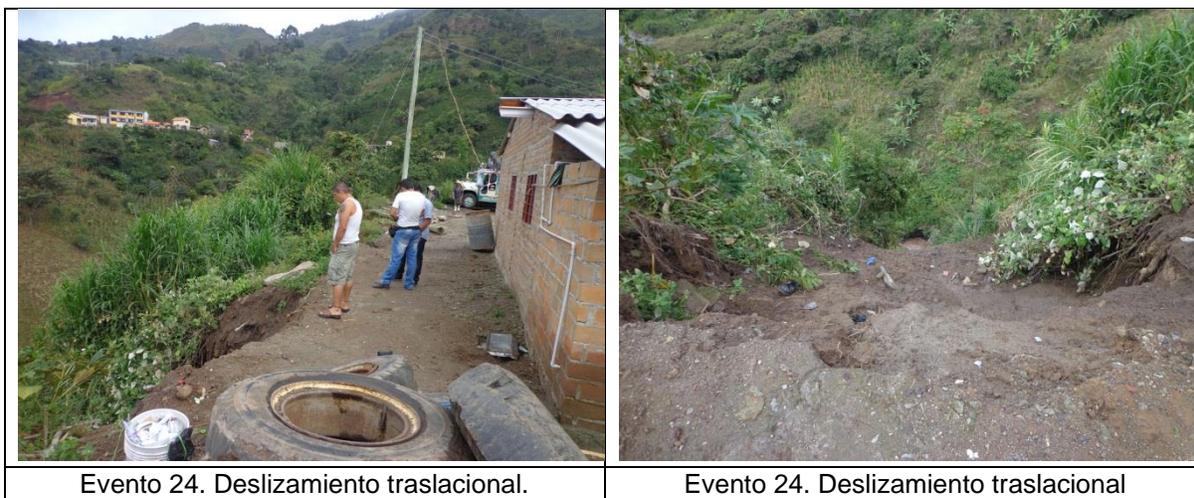
Evento.	Longitud. (m)	Ancho Medio. (m)	Espesor de Masa Desplazada. (m)	Volumen Desplazado (m³)
Evento 24	60	4	2	480

Evento 24. Deslizamiento traslacional.

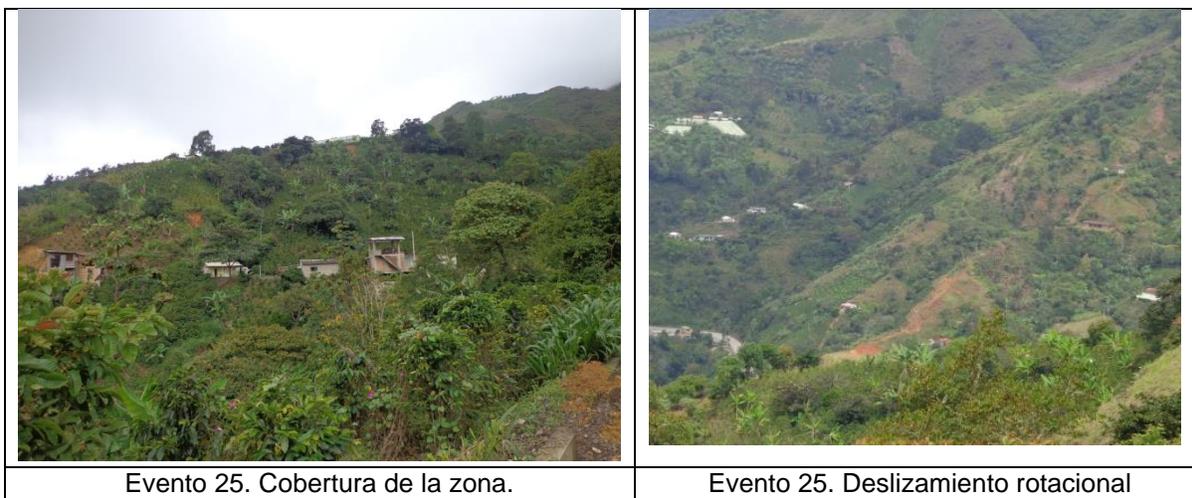
Los factores condicionantes de este evento son; material que corresponde a una con alto contenido de humedad, altamente meteorizado físicamente. Los factores detonantes son; el elevado nivel de pluviosidad que se presenta en la zona.

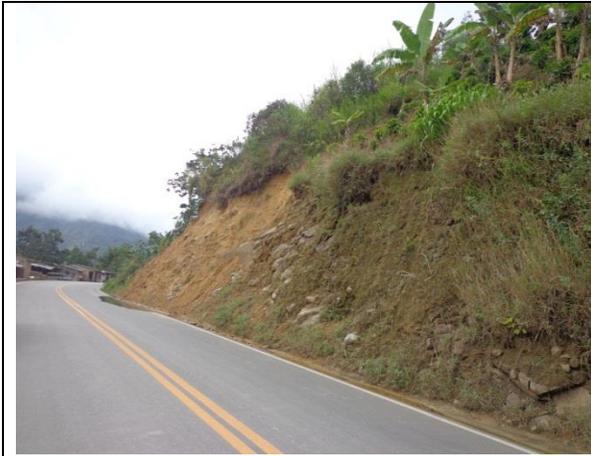
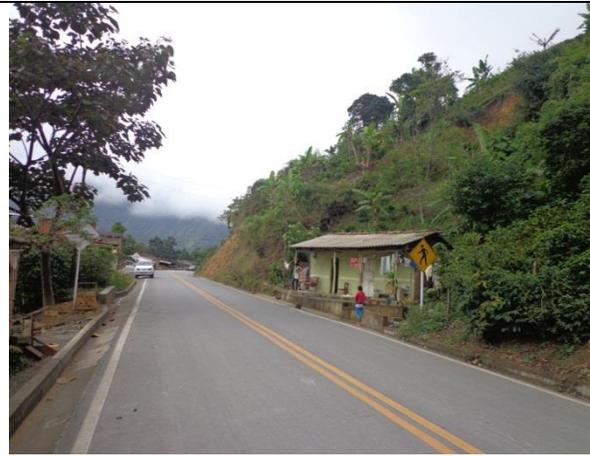
Evento 26. Deslizamiento rotacional.

Evento 26. Viviendas parte baja del deslizamiento

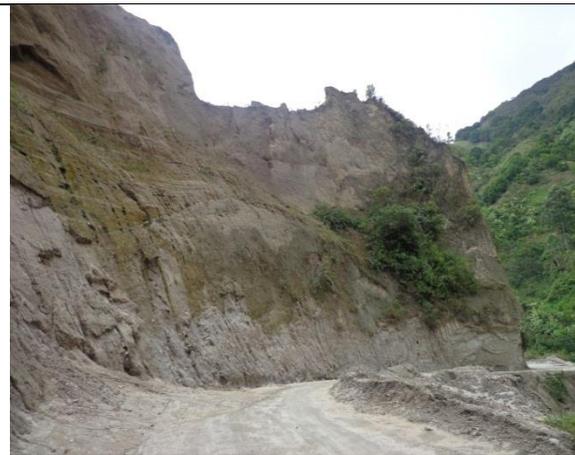
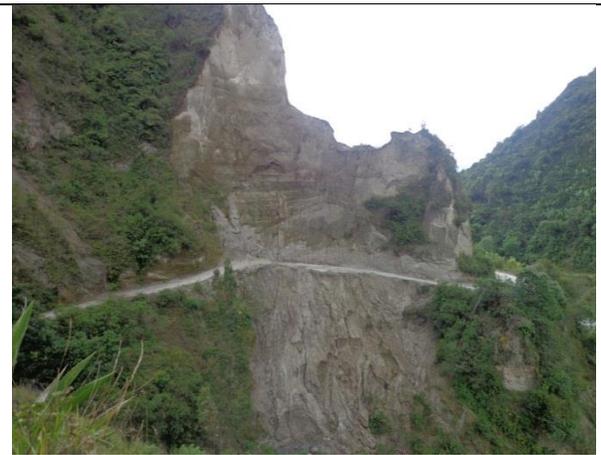
Evento 27. Perfil estratigráfico

Evento 27. Deslizamiento traslacional

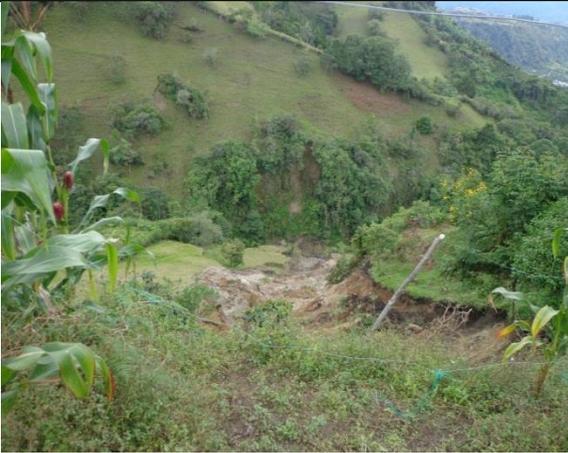
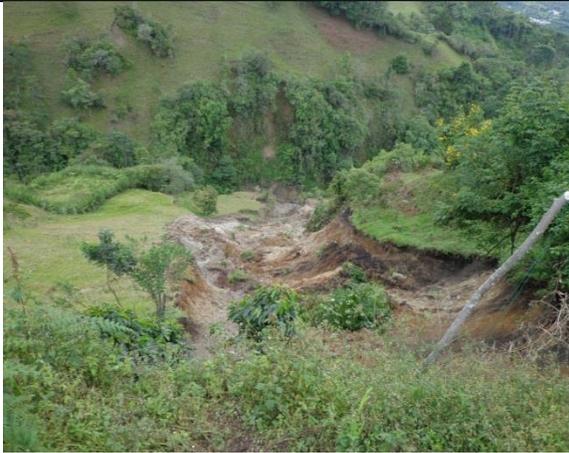
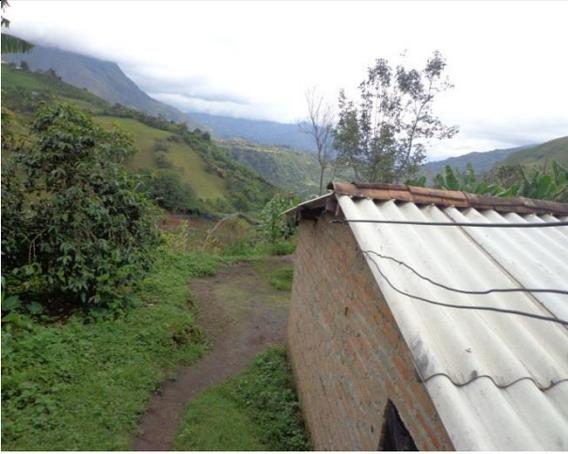
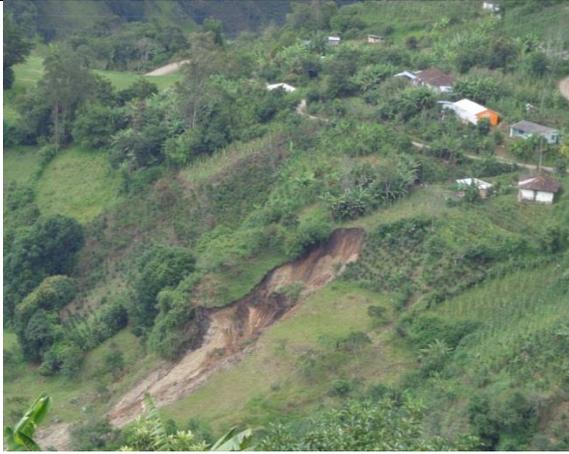
Evento 28. Desplazamiento traslacional.	Evento 28. Desplazamiento traslacional

Evento 28. Vivienda ubicada en aproximaciones del deslizamiento.	Evento 28. Cobertura de la zona

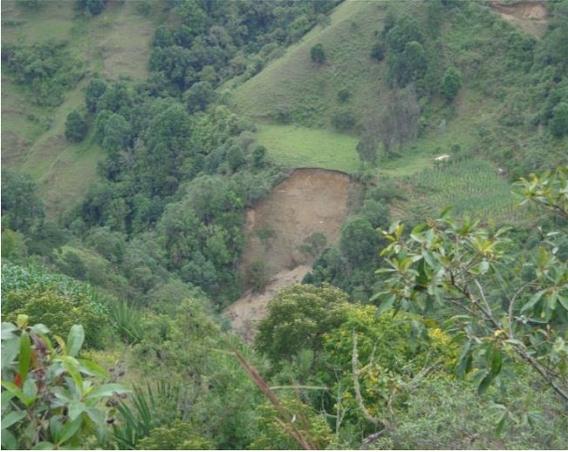
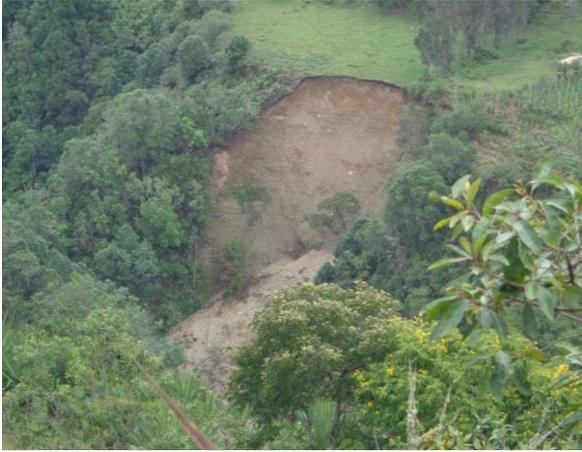
Evento 29. Cobertura de la zona	Evento 29. Desplazamiento rotacional

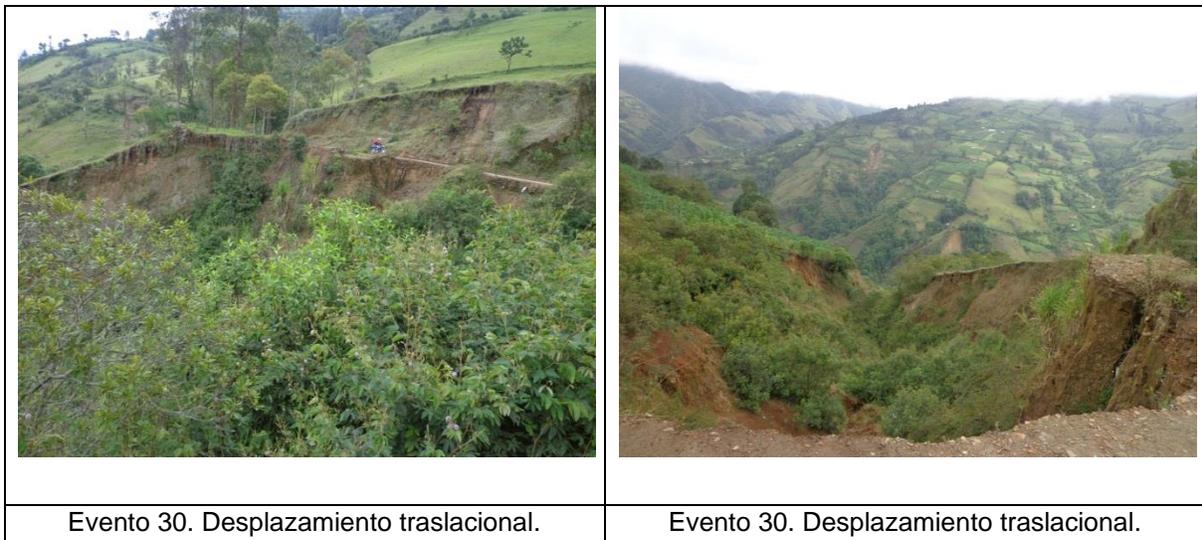
Para la cubicación del deslizamiento se tiene una longitud de falla de 60 m, ancho de falla de 6 m y un espesor de falla de 4 m para obtener un volumen desplazado de 1.440 m³.

Este evento tiene una forma en U abierta, se observa una cobertura arbustiva sobre el deslizamiento, lo que permite una estabilización natural muy lenta. Los factores condicionantes son: Material colapsable, alto grado de meteorización y erosión superficial, los factores detonantes son: el aumento de lluvias en la zona.

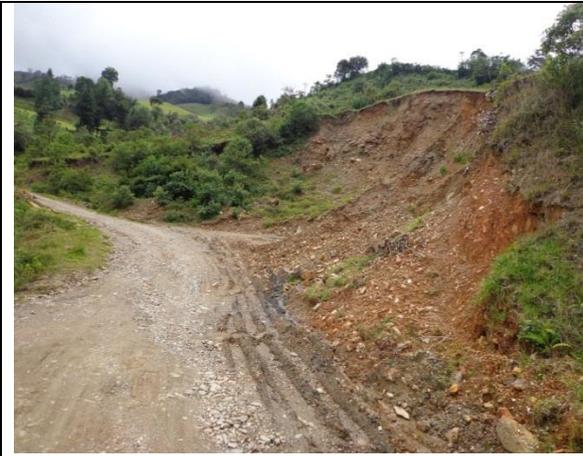
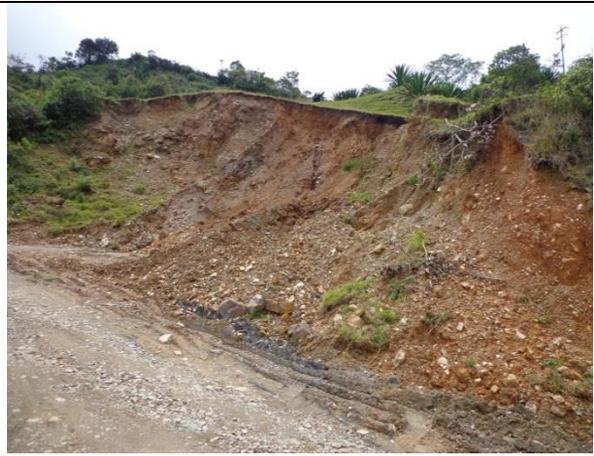
Para la cubicación del deslizamiento se tiene una longitud de falla de 4 m, ancho de falla de 8 m y un espesor de falla de 3 m para obtener un volumen desplazado de 96 m³. Se observa la presencia de esquistos y arcilla de color rojiso, con afloramiento de aguas subterráneas.

Evento 32. Desplazamiento rotacional

Evento 32. Afloramiento de aguas subterráneas

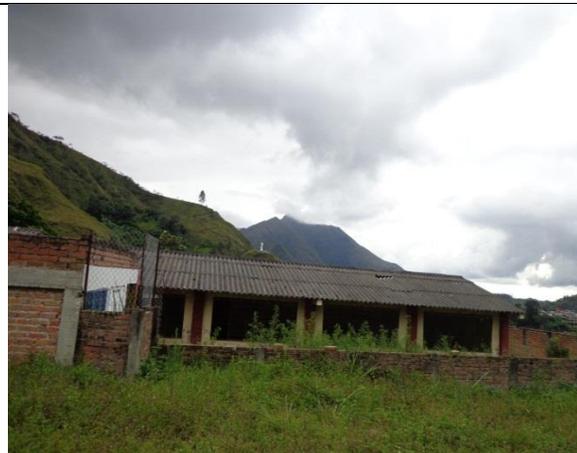
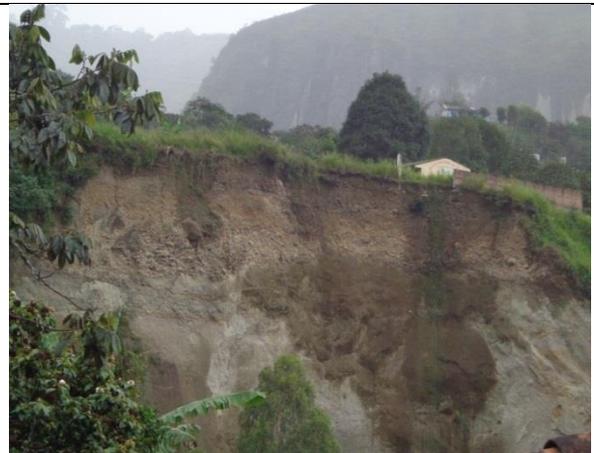
Para la cubicación del deslizamiento se tiene una longitud de falla de 20 m, ancho de falla de 12 m y un espesor de falla de 2 m para obtener un volumen desplazado de 480 m³.

Evento 33. Instalaciones de la Escuela Rural totalmente evacuada

Evento 33. Desplazamiento rotacional

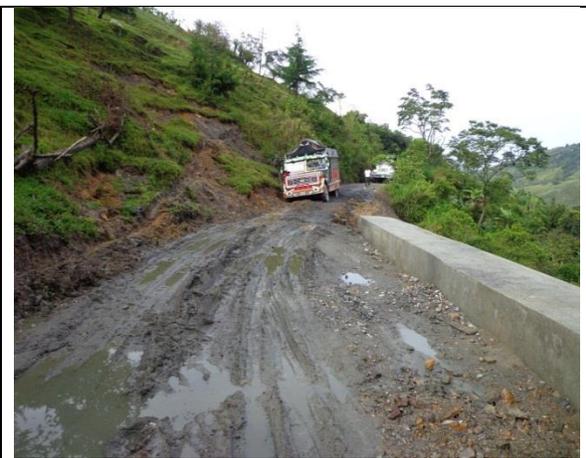
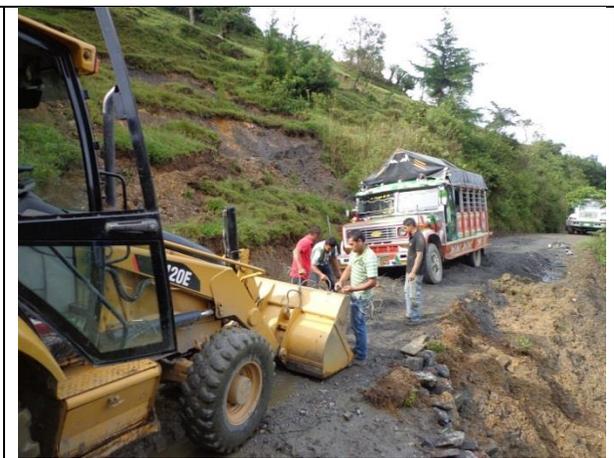
<p>Evento 34. Afloramiento de aguas subterráneas.</p>	<p>Evento 34. Desplazamiento rotacional</p>

Se obtiene un volumen desplazado de 240 m³ a partir de una longitud de falla de 6 m, ancho de falla de 20 m y un espesor de falla de 2 m. Los factores condicionantes son: material fallado por corte, se observa un estrato de arcilla de baja plasticidad, alto grado de meteorización y erosión superficial y los factores detonantes son; el afloramiento de aguas subterráneas y el aumento de lluvias en la zona en tiempos de invierno.
