**CORPORACIÓN AUTÓNOMA REGIONAL DE NARIÑO SUBDIRECCIÓN DE
CONOCIMIENTO Y EVALUACIÓN AMBIENTAL – SUBCEA.**

**ESTUDIO DE SUSCEPTIBILIDAD A FENÓMENOS DE REMOCIÓN EN MASA
DEL MUNICIPIO DE SAN PABLO. ESCALA 1:25.000 DEPARTAMENTO DE
NARIÑO**

MEMORIA DESCRIPTIVA

TRABAJO DE CAMPO EN LA ZONA DE ESTUDIO

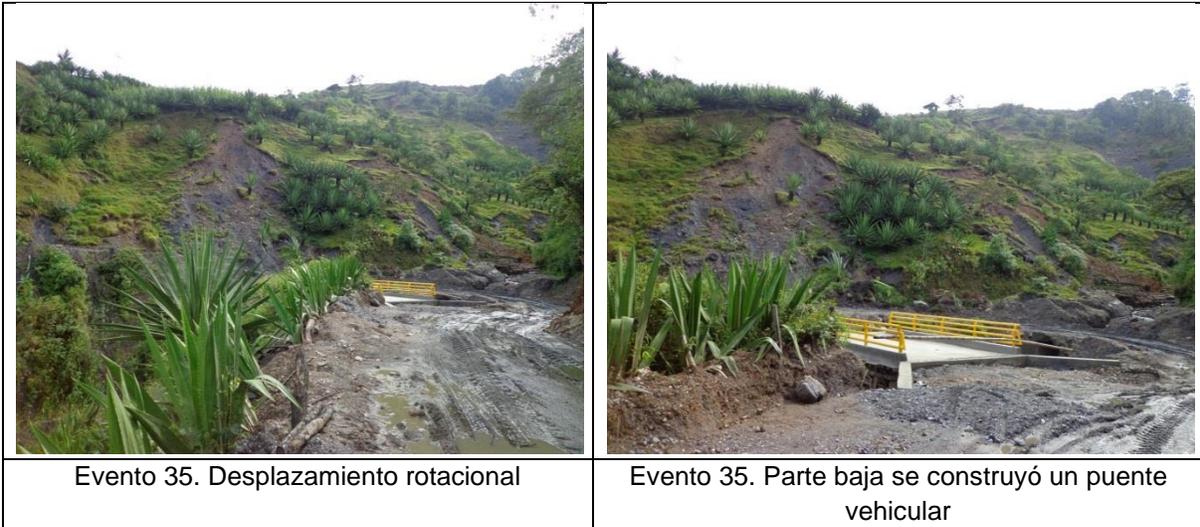
Se obtiene un volumen desplazado de 1.525 m³ a partir de una longitud de falla de 15 m, ancho de falla de 50 m y un espesor de falla de 1.5 m. Los factores condicionantes son: Material que corresponde a esquistos grafitosos con alto contenido de humedad, alto grado de meteorización y erosión superficial; los factores detonantes son: el aumento de lluvias en la zona en tiempos de verano y el afloramiento de aguas subterráneas sobre el cuerpo del deslizamiento.

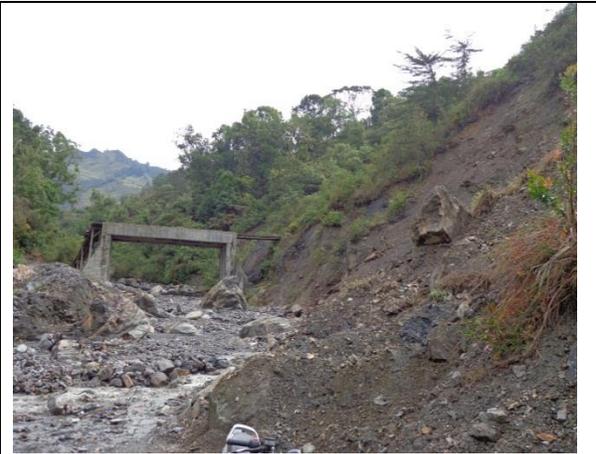
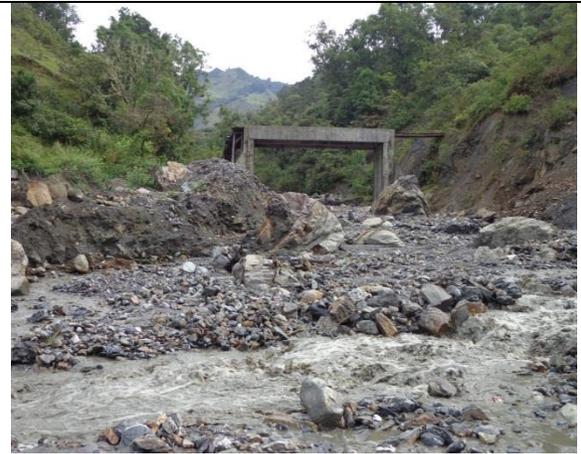
Para la cubicación del deslizamiento se tiene una altura de 15 m, una longitud de falla de 20 m, ancho de falla de 40 m y un espesor de falla de 2 m para obtener un volumen desplazado de 1600 m³.

<p>Evento 36. Desplazamiento rotacional</p>	<p>Evento 36. Desplazamiento rotacional</p>

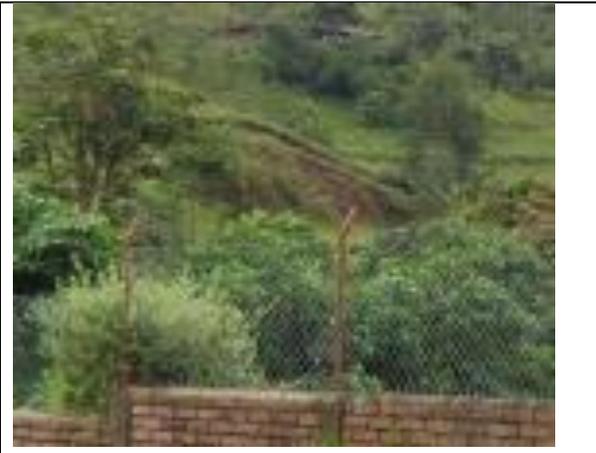
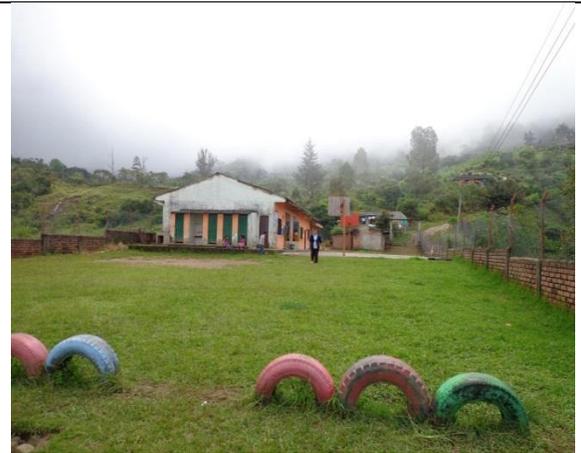
<p>Evento 37. Deslizamiento rotacional</p>	<p>Evento 37. Instalaciones afectadas</p>

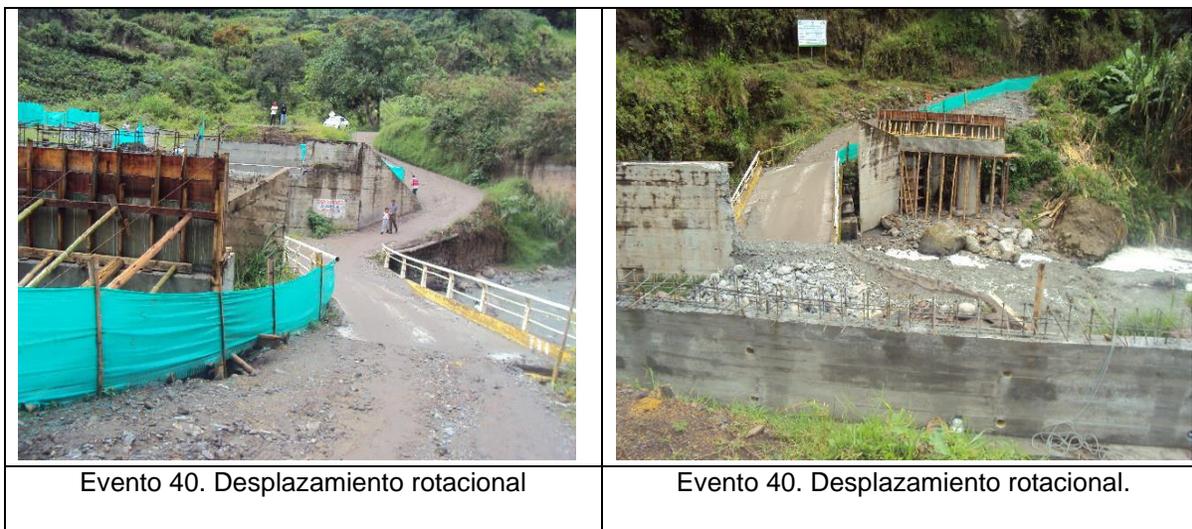
Evento 40.

Este evento se encuentran localizado en la vereda la Vega, sobre la vía que conduce del municipio de San Pablo al municipio de Génova, en coordenadas planas N: 1.007.330, E: 675.948 a una altura de 1.704 m.s.n.m.

Este movimiento corresponde a un desplazamiento rotacional, ubicado sobre el margen derecho, aguas abajo del río Mayo. Para efectos de la cubicación de este evento se tiene los siguientes datos:

Evento.	Longitud. (m)	Ancho Medio. (m)	Espesor de Masa Desplazada. (m)	Volumen Desplazado (m ³)
Evento 40	7	8	1	56

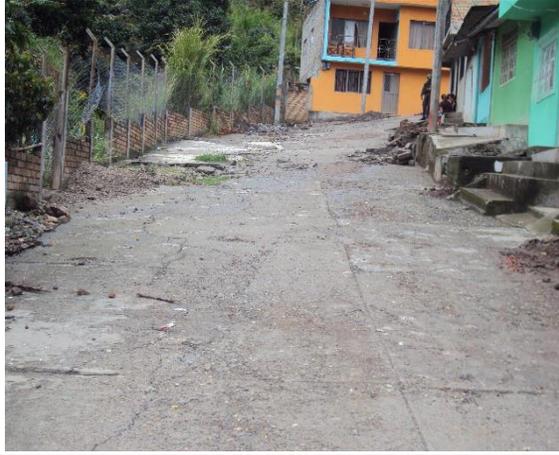
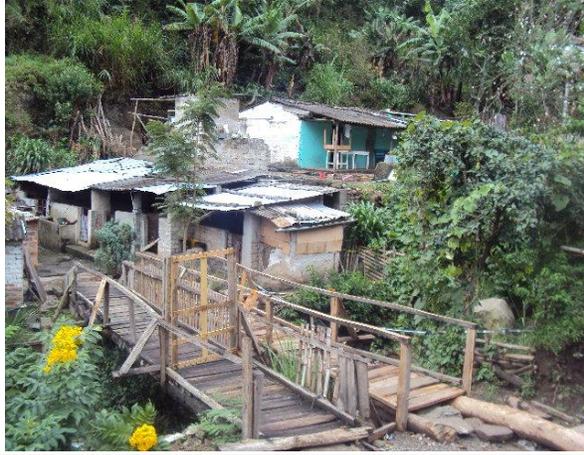
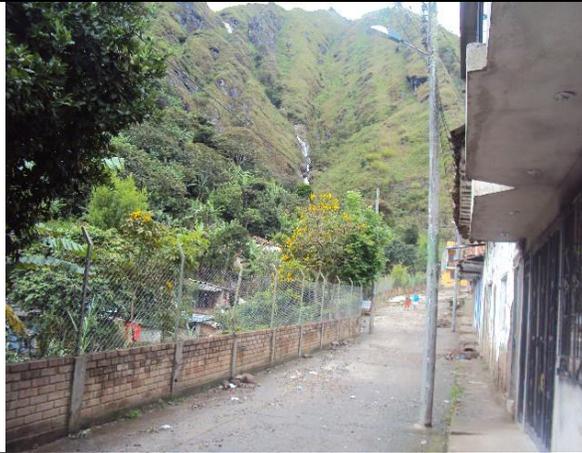
Evento 41. Fisuras longitudinales sobre la vía.

Evento 41. Viviendas ubicadas en la zona

Evento 41. Cañada quebrada Bateros y pendientes de la ladera

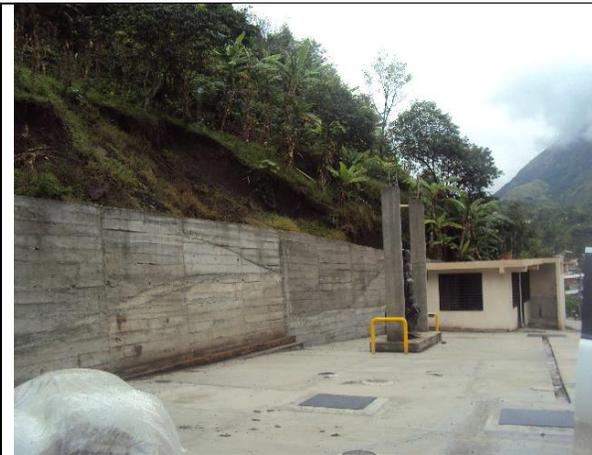
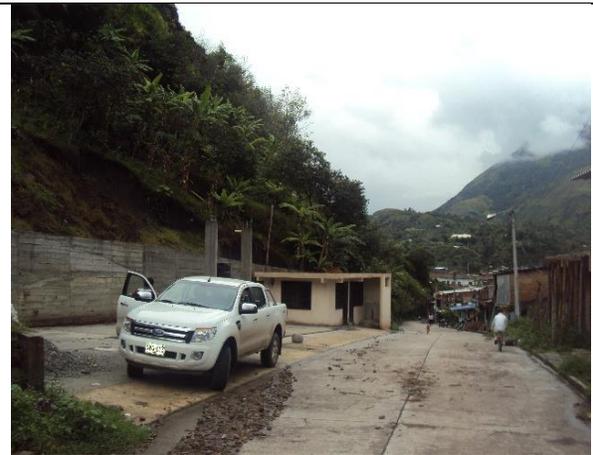
Los factores condicionantes son: uso de suelo dedicado a la explotación de cultivos de plátano, café y caña, material meteorizado físicamente y talud fallado por corte. El factor detonante es el aumento de lluvias en tiempos de invierno.

Evento 42. Caída de roca.

Evento 42. Estación de servicio y viviendas ubicadas en la parte baja de la ladera.

Para la cubicación del deslizamiento se tiene una altura de 5 m, una longitud de falla de 6 m, ancho de falla de 15 m y un espesor de falla de 2 m para obtener un volumen desplazado de 180 m³.

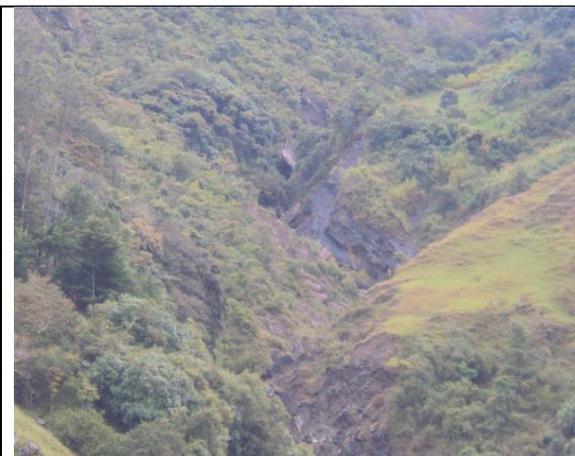
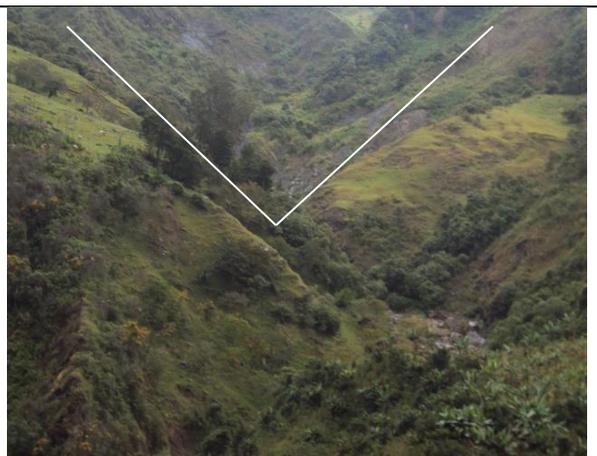
Evento 43. Desplazamiento traslacional

Evento 43. Deslizamiento traslacional en forma de V.

Este evento se encuentra en estado activo, para la cubicación del deslizamiento se tiene una altura de 25 m, una longitud de falla de 50 m, ancho de falla de 12 m y un espesor de falla de 2 m para obtener un volumen desplazado de 1200 m³.

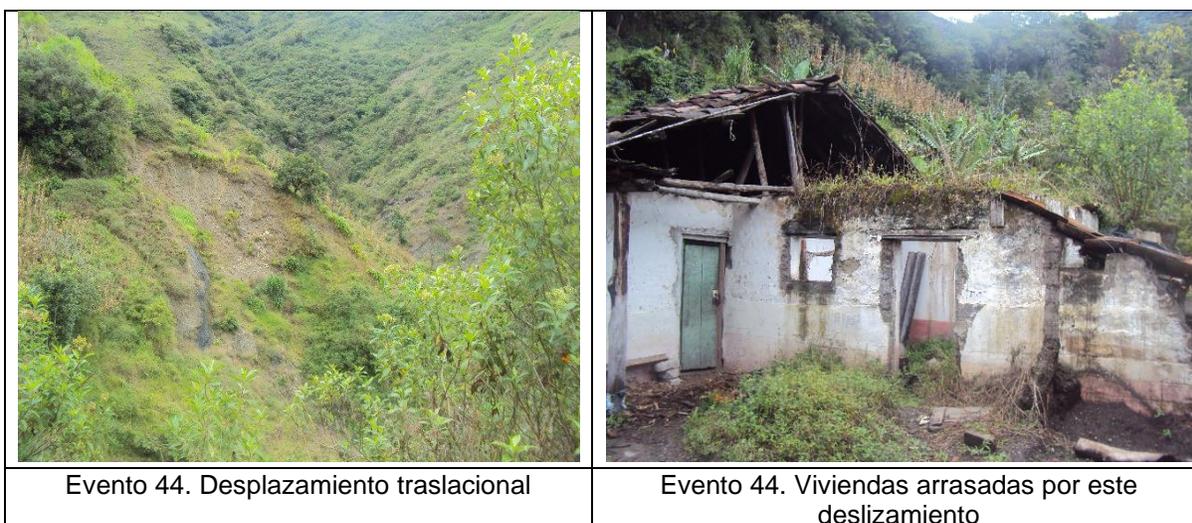
Evento 44.

Se encuentra localizado en la vereda Escubillal, en coordenadas planas es N: 1.013.074, E: 674.100 a una altura de 2.173 m.s.n.m., este evento corresponde a un desplazamiento traslacional en forma de V, se encuentra latente, con una distribución retrogresiva y pendiente de aproximadamente 45°.

Este evento ocurrió a finales del 2010 e inicios del 2011, afectando cultivos y tres viviendas sin pérdidas humanas, en su momento por parte de la administración municipal se realizó la reubicación de estas familias a sitios temporales mediante el sistema de arrendamiento.

Para la cubicación del deslizamiento se tiene una altura de 10 m, una longitud de falla de 25 m, ancho de falla de 10 m y un espesor de falla de 2 m para obtener un volumen desplazado de 500 m³.
