**CORPORACIÓN AUTÓNOMA REGIONAL DE NARIÑO SUBDIRECCIÓN DE  
EVALUACIÓN Y CONOCIMIENTO AMBIENTAL – SUBCEA.**

**ESTUDIO DE SUSCEPTIBILIDAD, AMENAZA RELATIVA A FENÓMENOS DE  
REMOCIÓN EN MASA DEL MUNICIPIO DE SAN BERNARDO. ESCALA  
1:25.000 DEPARTAMENTO DE NARIÑO**

**MEMORIA DESCRIPTIVA**

**SAN JUAN DE PASTO, NOVIEMBRE DE 2013.**

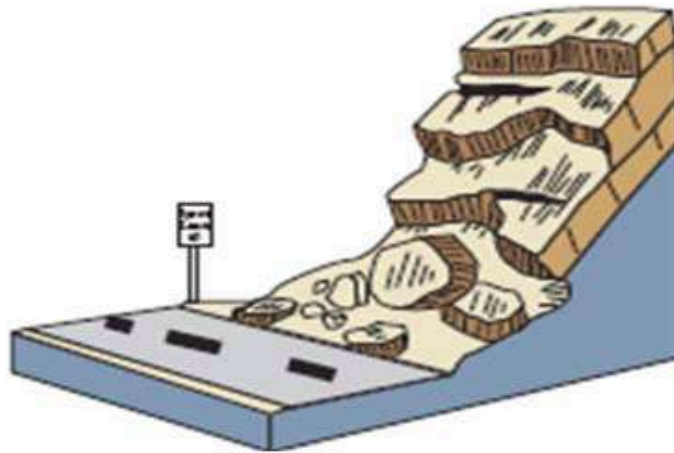
Esquema de caídas de roca, (Tomado de USGS, 2004)

Todas las caídas se inician con un desprendimiento de suelo o roca de una ladera muy empinada, a lo largo de una superficie en la que poco o ningún desplazamiento cortante se desarrolla (Cruden & Varnes, 1996). El material desciende en caída libre, saltando o rodando. Solo cuando la masa desplazada es socavada, las caídas son precedidas por pequeños deslizamientos o movimientos de basculamiento que separan el material de la masa no perturbada (Cruden & Varnes, 1996). El Socavamiento ocurre típicamente en suelos cohesivos o rocas al pie de escarpes que sufren el ataque de las olas o debido a la erosión de márgenes de ríos.

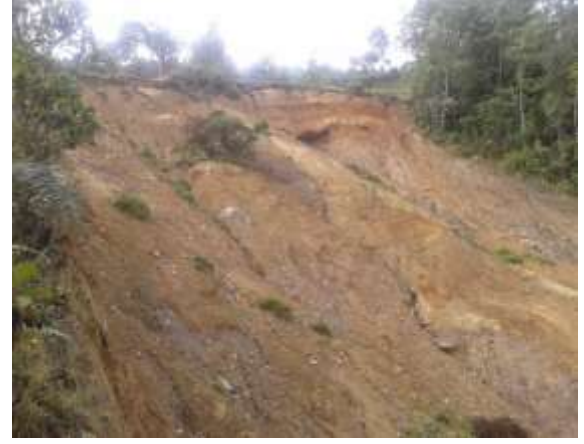
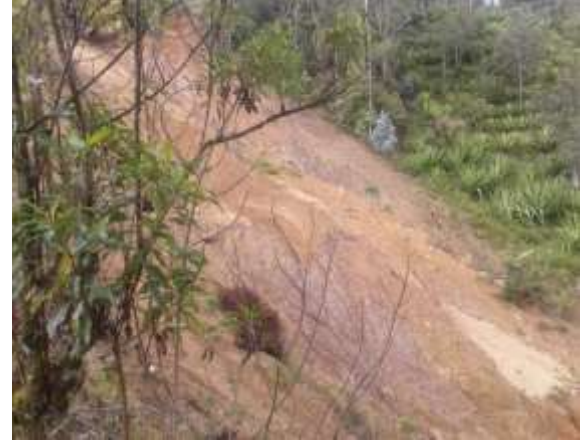
#### **Evento 13.**

<p>Deslizamiento tipo rotacional</p>	<p>Evento 13. Cobertura de la zona</p>

Este evento corresponde al tipo desplazamiento rotacional el cual está activo, para efectos de cubicación se estimó una longitud de 120 m, un espesor de masa desplazada de 2 m y un ancho medio de 80m, para obtener un volumen desplazado de 19.200 m<sup>3</sup>. En este evento es importante tener en cuenta las épocas de lluvia debido a que este fenómeno se presenta sobre la Quebrada La Mina y directamente el aumento de las lluvias y por ende el aumento del caudal generan socavación de la parte baja de la ladera e inestabilidad en el cuerpo de la misma.

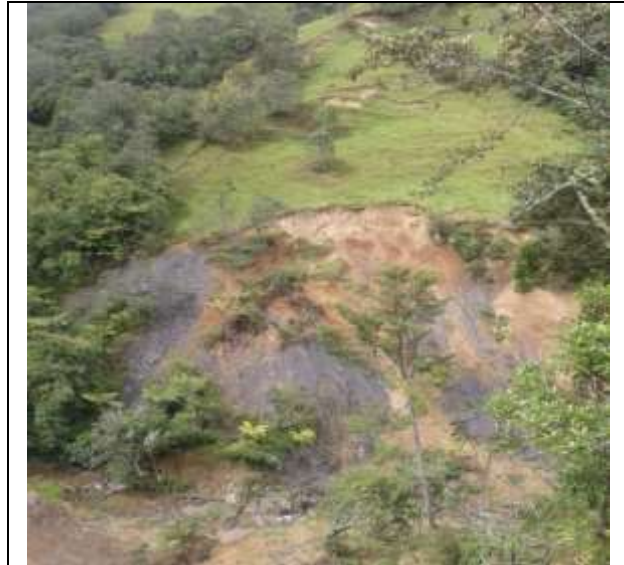
#### **Evento 14.**

Este evento corresponde a un deslizamiento tipo rotacional en estado latente con una distribución retrogresiva, en campo se observó un suelo de textura franco-arcillosa de color café claro y con presencia de esquistos. Se obtuvo un volumen desplazado de aproximadamente 16.000 m<sup>3</sup> a partir de una longitud de 40 m, un espesor de masa desplazada de 2 m y un ancho medio de 200 m.

Evento 14. Cobertura de la zona, deslizamiento de tipo rotacional.

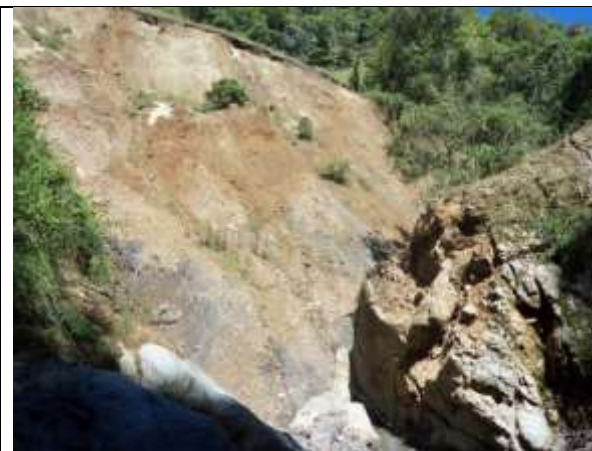
La ubicación de este evento en coordenadas planas es N: 661.801, E: 1.006.911 a una altura de 2.464 m.s.n.m, en la vereda La Mina, sector El encino, corresponde a un Desplazamiento Rotacional, es un deslizamiento que se encuentra activo, su estilo es complejo y la distribución retrogresivo. La zona corresponde a una ladera de aproximadamente 10 grados, donde su cobertura es pastos y bosque ripario.

La textura del suelo es limo-arcilloso, con alto contenido de humedad, para la cubicación del deslizamiento se tiene una altura de 16 m, una longitud de falla de 20 m, ancho de falla de 60 m y un espesor de falla de 1 m para obtener un volumen desplazado de 1.200 m<sup>3</sup>.

Evento 28. Deslizamiento Rotacional.

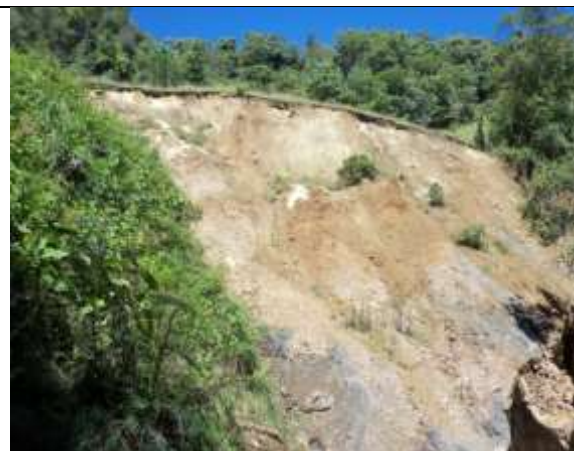
Evento 28. Cobertura de la zona bosque ripario y pastos.

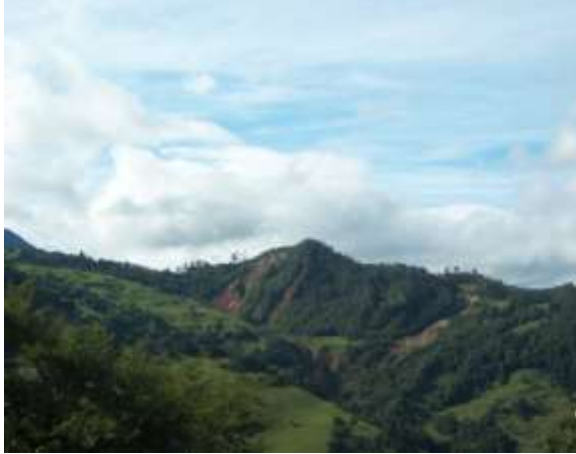
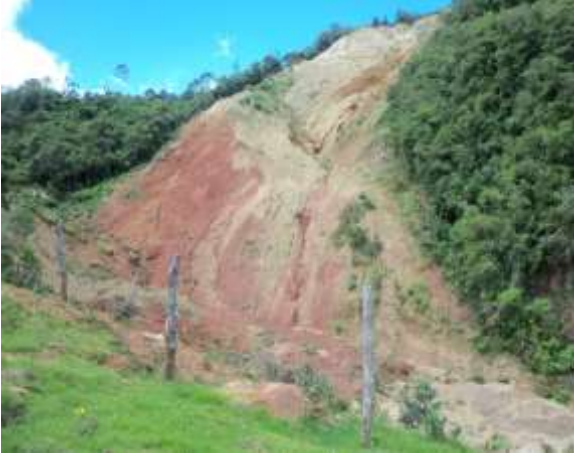
Evento 4. Cobertura existente en la zona	Evento 4. Deslizamiento tipo Traslacional

El sector geomorfológicamente se clasifica como laderas desnudas de forma rectilínea, con pendientes escarpadas con inclinaciones predominantes entre  $20^{\circ}$  a  $30^{\circ}$  de alta susceptibilidad a fenómenos de remoción en masa, el suelo tiene una textura limo-arcillosa con meteorización alta, existe erosión en la superficie del terreno dando lugar a la formación de cárcavas y surcos.

Los agentes condicionantes de los eventos corresponden a las características físicas del material deslizado, la elevada pendiente de la ladera, material fisurado o agrietado y mantenimiento deficiente del sistema de drenaje; los agentes detonante de dichos movimientos corresponde a los altos niveles de pluviosidad presentes en las zonas en épocas de invierno y el afloramiento de aguas subterráneas en este sector.

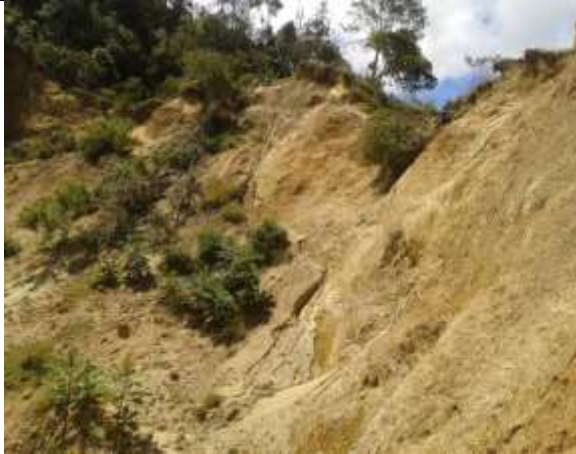
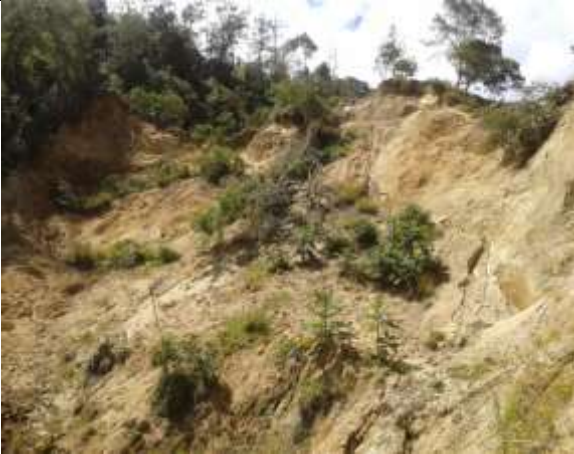
Evento 5. Deslizamiento tipo Traslacional	Evento 5. Cuerpo del deslizamiento.

Estos dos eventos tienen gran relevancia debido al volumen desplazado y la afectación que conlleva a la destrucción de la infraestructura de un puente ubicado sobre la quebrada La Mina que comunica al Municipio de San Bernardo con los Municipios de Belén y La Cruz. Estos movimientos se encuentran activos y corresponden a un movimiento de tipo traslacional. Para efectos de cubicación de estos dos eventos se tiene los siguientes datos.

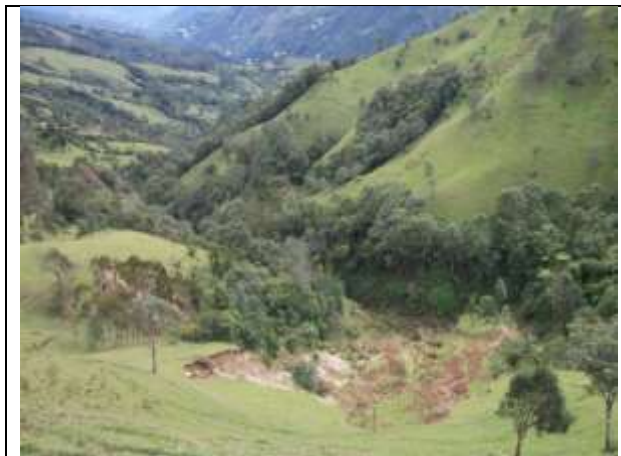
### **Evento 22.**

Evento 22. Cobertura de la zona y desplazamiento de tipo Traslacional.

Este deslizamiento corresponde a un desplazamiento traslacional, según los datos de morfometría levantados, se desarrolla en una longitud de 14 m, el espesor de masa deslizada en promedio se estima en 2 m y tiene un ancho medio de 25 m. El volumen deslizado es de 700 m<sup>3</sup>. En campo se observó una textura del suelo correspondiente a un limo- arcillosa de color café claro con alto contenido de humedad y plasticidad media.

Los factores condicionantes de este desplazamiento son; el tipo de suelo, material altamente meteorizado y las altas pendientes de la zona. Los factores detonantes son; la presencia de afloramientos de agua y el elevado nivel de pluviosidad que se presenta en la zona durante los primeros meses del año.

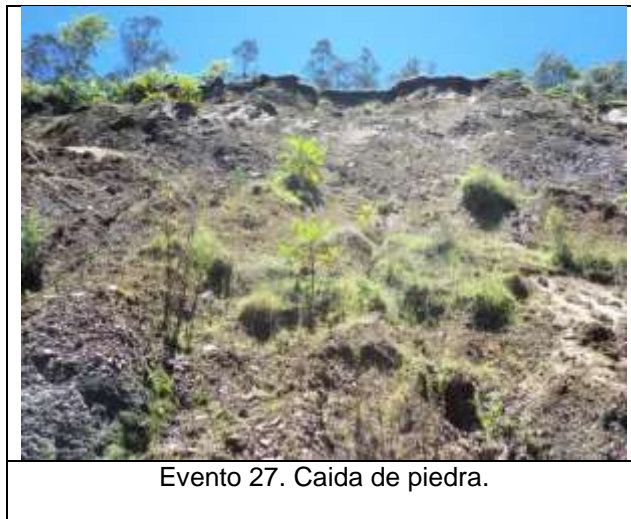
### **Evento 27**

Este movimiento corresponde a una caída de piedra, su estado es activo con una distribución retrogresiva y ensanchada; se observa un material ligeramente húmedo, no plástico, corresponde a un suelo de origen residual. Los factores condicionantes del evento son; la erosión superficial, material colapsable y meteorizado físicamente. Los factores detonantes son; la socavación al pie del talud por corriente de agua y las lluvias en tiempos de invierno. Morfométricamente el evento tiene una altura de 48 m, una longitud de falla de 60 m, ancho de falla de 70 m y un espesor de falla de 2 m. El volumen desplazado es de 8.400 m<sup>3</sup>.
