CONCEPTO TÉCNICO - INFORME TÉCNICO C-IT-442/21 INFORME DE CONTROL Y MONITOREO

RAZÓN SOCIAL: Municipio San José de Albán
NIT: N.A.
REPRESENTANTE LEGAL: N.A.
CÉDULA DE CIUDADANÍA: N.A.
EXPEDIENTE: N.A.
REFERENCIA: GESTIÓN DE RIESGO
FECHA DE VISITA: 21 DE SEPTIEMBRE DE 2021
MUNICIPIO: San José de Albán
UBICACIÓN DEL PROYECTO: Vereda el Salado - Albán
DIRECCIÓN DE CORRESPONDENCIA: OFICINA DE PLANEACIÓN ALCALDIA DE ALBÁN
E-MAIL:
TELEFONO:
COORDENADAS: CTM12 NORTE: 1723289.02 ESTE: 4546922.19

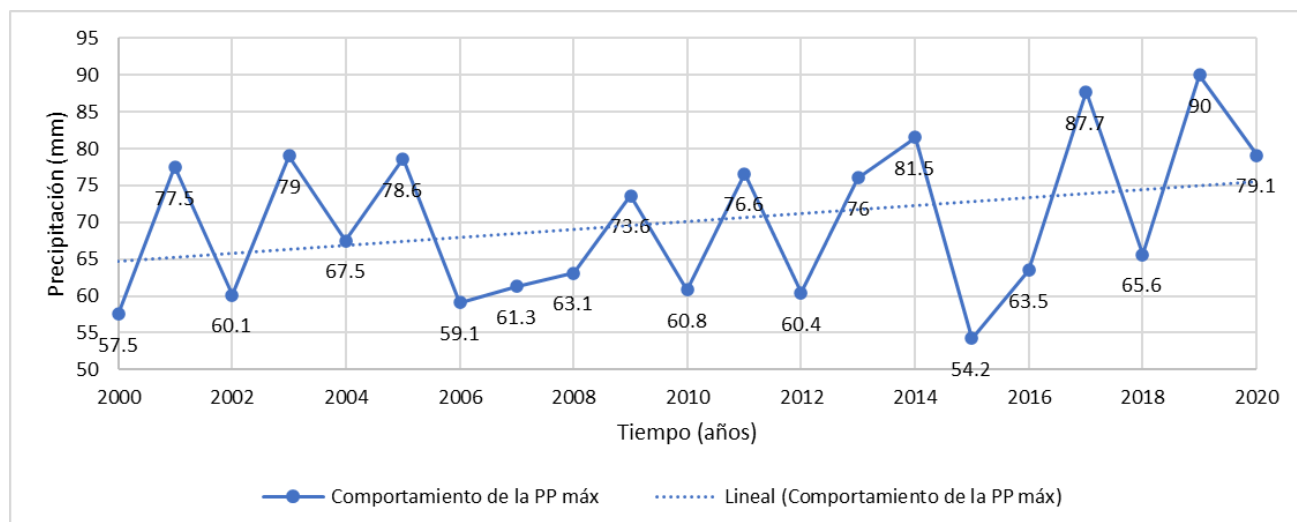
De acuerdo con el registro histórico de dos décadas obtenida de la estación San Bernardo, se puede observar un aumento en las precipitaciones máximas diarias. Los eventos de precipitación presentados en el año 2017 y 2019 superan a los registros de precipitación del 2010 – 2012 en los cuales se presentaron grandes catástrofes a nivel Nacional (Figura 3).

Figura 3. Precipitaciones máximas diarias multianuales estación San Bernardo.

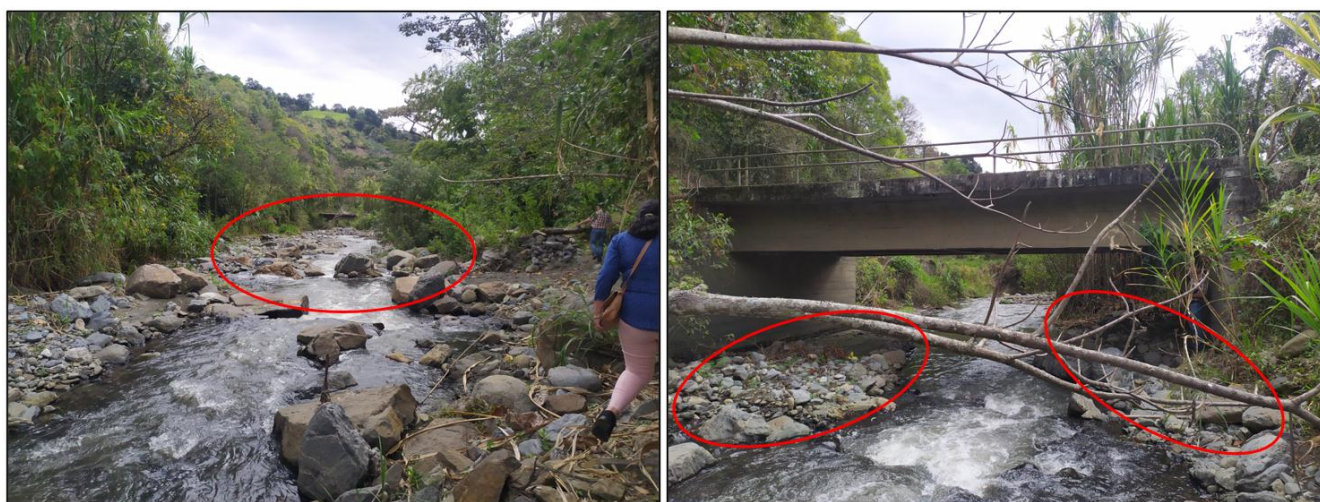
PUNTO CRITICO 1 - PUENTE	
Tipo de fenómeno	Inundación – avenida torrencial
Coordenadas geográficas	X: 1.491716° Y: -77.071230° Altitud 1718 m.s.n.m.
Materiales superficiales	Depósitos aluviales
Geomorfología	Llanuras de inundación
Daños	Actualmente se presenta un depósito de material de arrastre

<p>mayor a 50 centímetros sobre la zapata del puente, lo cual reduce su capacidad hidráulica frente a un evento de inundación con tiempo de retorno de 10 años o superior, o a la presencia de una avenida torrencial.</p> <p>Debido a la gran cantidad de material de arrastre sobre la zapata, no se alcanza a visualizar daños de socavación sobre la estructura que soporta el puente.</p>
Descripción general	<p>Los cambios en la cobertura del suelo, pendiente del terreno y continuos movimientos en masa presentes en la parte alta de la cuenca, han generado un continuo aporte de material de arrastre al río, que poco a poco va modificando su recorrido y afectando diferentes estructuras (Figura 6).</p> <p>El puente, al estar ubicado en un tramo del río con pendientes más bajas, es más propensa la formación de playas de arena y sedimentación de material de diferente tamaño. Las avenidas torrenciales presentadas en la cuenca en años anteriores han aumentado la acumulación de una gran cantidad de material de arrastre en el río, reduciendo la capacidad hidráulica del mismo (capacidad volumétrica para que el agua o una mezcla pase por el puente sin sobrepasarlo).</p>

Figura 6. Foto tomada desde aguas arriba del puente.

- Por una parte, se recomienda como máximo realizar la limpieza de material de arrastre superior a 50 cm de diámetro localizado sobre la superficie del canal fluvial, en una longitud aproximada de 100 metros aguas arriba y 30 metros aguas abajo del puente, con un ancho no mayor a 15 metros (el ancho puede cambiar dependiendo de la existencia de llanuras de inundación). La intervención debe tratar de preservar el recorrido y la dinámica fluvial, realizando una previa planificación. La intervención aumentará la capacidad hidráulica del canal y facilitará la sedimentación de nuevo material de arrastre aportado por una futura inundación o avenida torrencial, de esta forma, se incrementa en cierta forma la capacidad hidráulica del cauce, reduciendo parcialmente la amenaza sobre el puente.

- Es necesario realizar la respectiva limpieza del material de arrastre ubicado en el tramo del río en el que se localiza el puente, sin afectar la estabilidad o aumentar la susceptibilidad estructural del puente. Considerando los antecedentes de transporte de material vegetal y de detritos que tiene el río San Bernardo.

- De acuerdo con el INVIAS, el Gálibo (mayor o menor distancia entre la lámina de agua correspondiente al caudal de diseño y el canto inferior de las vigas del puente) en este tipo de puentes debe ser de mínimo 2.5 metros de altura ya que es una corriente que en algunos periodos transporta desechos, troncos y otros objetos voluminosos. Adicionalmente, el manual de drenajes para carreteras del INVIAS sugiere que puentes entre 10 y 50 metros, deben ser diseñados a partir de un periodo de retorno de 50 años. Considerando que el puente que comunica a la cabecera municipal de Albán con la vereda El Salado, no se encuentra diseñado con base en las consideraciones de diseño del INVIAS en cuanto al Gálibo, es necesario evaluar las condiciones de diseño del puente y plantear una reconstrucción del mismo para su óptimo funcionamiento.

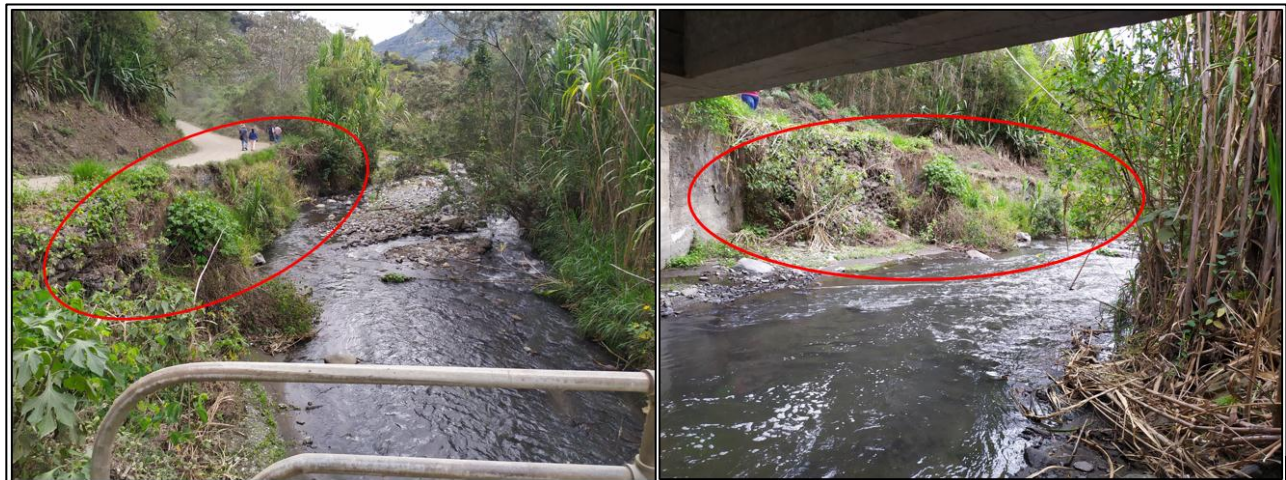
PUNTO CRITICO 2	
Tipo de fenómeno	Socavación del talud que soporta la vía
Coordenadas geográficas	X: 1.491591° Y: -77.071309° Altitud 1718 m.s.n.m.
Materiales superficiales	Depósitos aluviales
Geomorfología	Llanuras de inundación
Daños	La dinámica natural del cauce y la influencia del puente, generan socavación lateral en uno de los taludes del río que soporta la vía.
Descripción general	Las condiciones naturales del río, sumadas con el ajuste en la dinámica del mismo generada por la estructura hidráulica del puente, aumenta permanentemente la inestabilidad del talud del río aguas abajo del puente (Figura 7).

Figura 7. Talud del río que soporta la vía y muro de contención con socavación fluvial.

- Al cambiar la rugosidad y perfiles transversales del río posterior a la limpieza del cauce, es normal que el tirante y las velocidades del flujo cambien, al igual que las zonas y profundidades de socavación. Por lo tanto, es necesario no solo proteger el puente sino también la vía que se conecta con el mismo y que presenta evidencias de socavamiento lateral. Se recomienda el mantenimiento del muro de contención actual y la implementación de un muro de protección de aproximadamente 30 metros desde el puente hacia aguas abajo, de tal forma que el flujo no genere erosión directa sobre el talud y genera mayor inestabilidad a la vía.

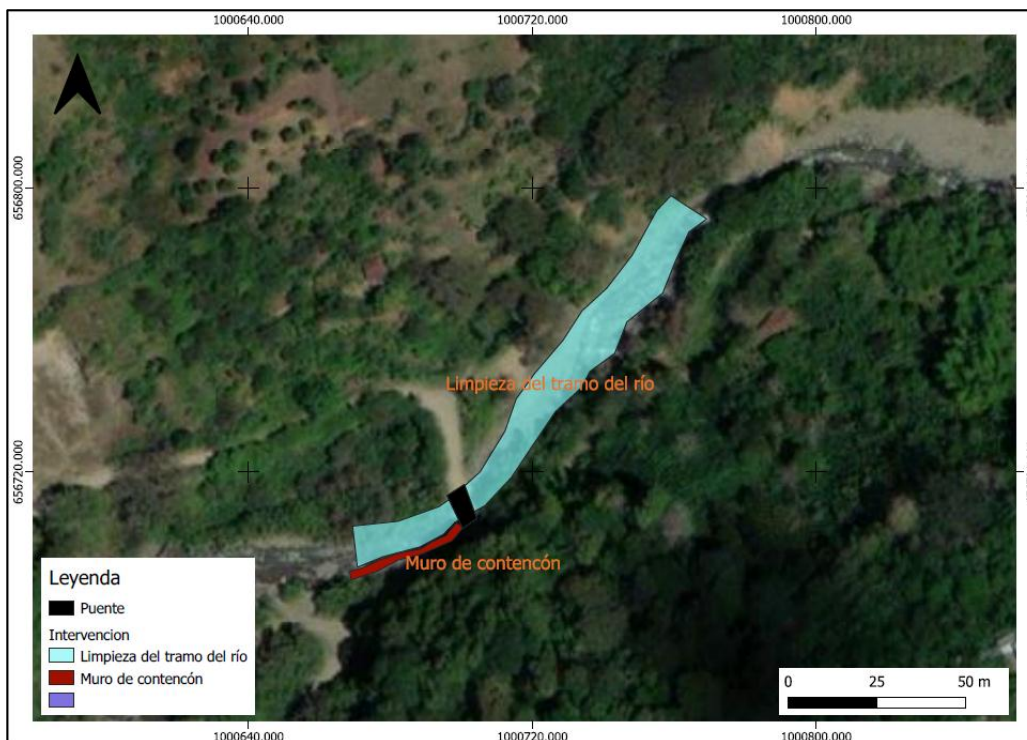
Figura 8. Medidas de intervención propuestas.

Considerando lo evidenciado en campo se realizan las siguientes recomendaciones para la protección del puente analizado, las cuales deben efectuarse al mismo tiempo (limpieza del cauce y muro de protección) (Figura 8):
