**CONCEPTO TÉCNICO _____ INFORME TÉCNICO _____
INFORME DE CONTROL Y MONITOREO 828**

RAZÓN SOCIAL:	N.A.
NIT:	N.A.
REPRESENTANTE LEGAL:	N.A.
CÉDULA DE CIUDADANÍA:	N.A.
EXPEDIENTE:	N.A.
REFERENCIA:	N.A.
FECHA DE VISITA:	1 DE JUNIO DEL 2018
MUNICIPIO:	SAN JOSÉ DE ALBÁN
UBICACIÓN DEL PROYECTO:	BARRIO LOS ROBLES
DIRECCIÓN DE CORRESPONDENCIA:	N.A.
COORDENADAS:	N: 654497 – E: 999716 - H: 1.989 m.s.n.m.

CORPONARIÑO, bajo su marco misional, realizó visita técnica al Municipio de San José de Albán, con el objeto de hacer seguimiento a las zonas que han presentado inestabilidad y aportar en la identificación y prevención de amenazas naturales; la visita se realizó el día 1 de Junio del año en curso a cargo del equipo técnico de profesionales del proyecto 'Gestión Ambiental del Riesgo'.

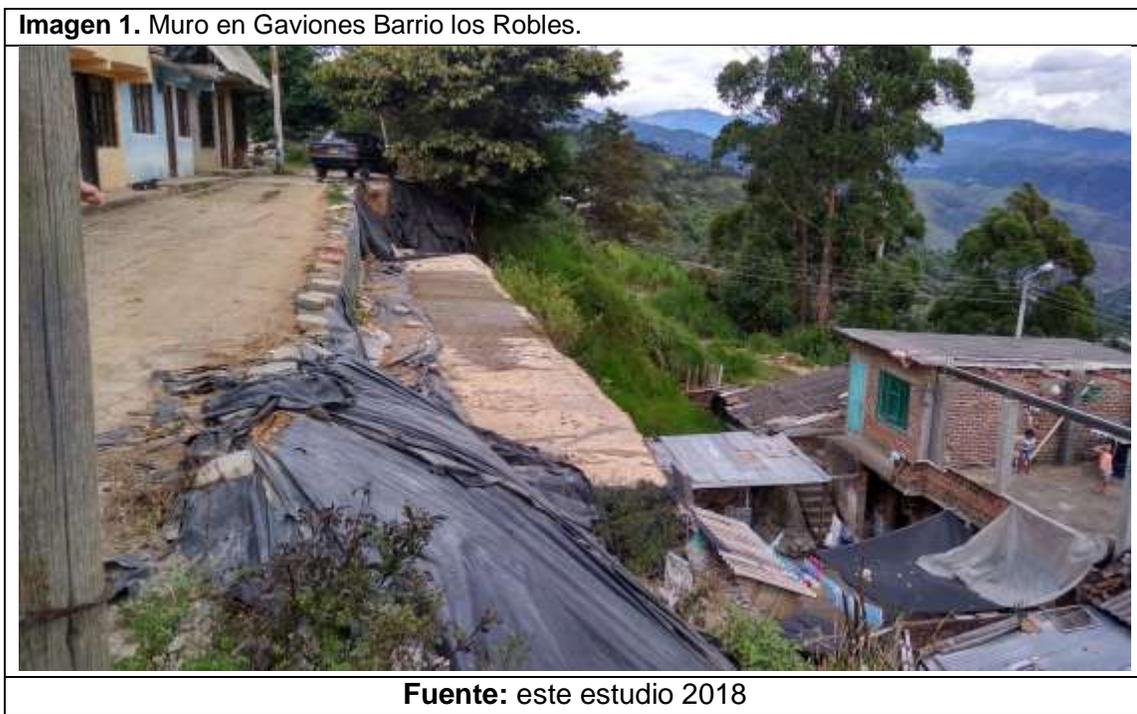
En años anteriores se identificó el barrio los robles como una zona de mayor inestabilidad, donde debido a la ocurrencia de deslizamientos se encontraban afectadas la infraestructura y las viviendas del área, se presentaban agrietamientos en muros, pisos y vías del sector. Actualmente se observa que El barrio Los Robles se encuentra estable y no se han reportado nuevos deslizamientos ni daños en las viviendas y vías, también se observa la construcción de un muro de contención en gaviones (Imagen 1).

- Se recomienda hacer mantenimiento de las obras de contención (muro de contención en gaviones) ya que pueden presentar deformaciones o agrietamientos debido a los esfuerzos que están sometidos; de igual manera se debe contemplar realizar obras de contención adicionales en otros sectores que sea necesario.
