**CORPORACIÓN AUTÓNOMA REGIONAL DE NARIÑO SUBDIRECCIÓN DE
CONOCIMIENTO Y EVALUACIÓN AMBIENTAL – SUBCEA.**

**ESTUDIO DE SUSCEPTIBILIDAD A FENÓMENOS DE REMOCIÓN EN MASA
DEL MUNICIPIO DE SAN PABLO. ESCALA 1:25.000 DEPARTAMENTO DE
NARIÑO**

MEMORIA DESCRIPTIVA

SAN JUAN DE PASTO, JULIO DE 2014

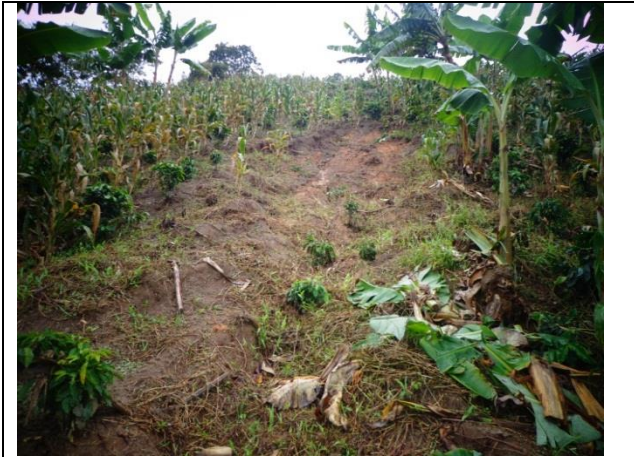
Evento 02. Deslizamiento traslacional

Este movimiento corresponde a un deslizamiento traslacional, está ubicado en la vereda La Chorrera, en coordenadas planas N: 1.004.522, E: 678.085, a una altura de 1.826 m.s.n.m, la zona corresponde a una ladera de aproximadamente 200 m de largo, con una inclinación de 30°, tiene una cobertura arbustiva, el uso de suelo esta dedicado a la explotación de cultivos de maíz, café y plátano.

Según los datos de morfometría levantados, se desarrolla en una longitud de 10 m, el espesor de masa deslizada en promedio se estima en 1 m y tiene un ancho medio de 3 m. El volumen deslizado es aproximadamente de 30 m³.

Los factores condicionantes de este movimiento son; el tipo de suelo (Arcilla con alto contenido de humedad), material altamente meteorizado, altas pendientes de la zona. El factor detonante es el elevado nivel de pluviosidad que se presenta en la zona durante las temporadas de lluvia.

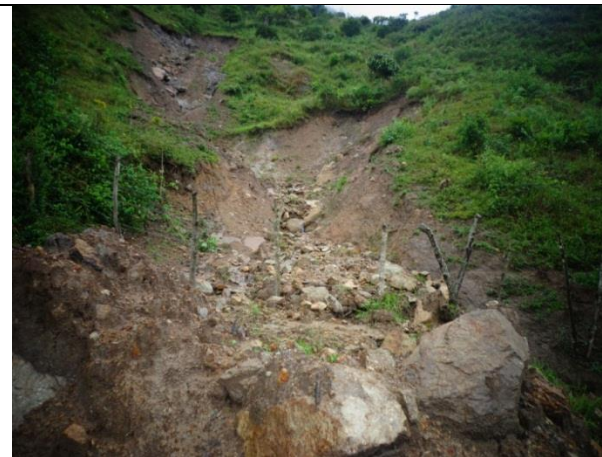
Evento 03. Deslizamiento tipo Traslacional

Este evento está ubicado en la vereda La Chorrera, en coordenadas planas N: 1.004.507, E: 678.158, a una altura de 1.839 m.s.n.m, la zona corresponde a una ladera de aproximadamente 250 m de largo, con una inclinación de 30° , con una cobertura herbácea y pequeños matorrales.

Este movimiento corresponde a un deslizamiento de tipo traslacional, se encuentra activo con una distribución retrogresiva y con inclinación de 45° aproximadamente. Según los datos de morfometría levantados, se desarrolla en una longitud de 40m, el espesor de masa deslizada en promedio se estima en 1.5 m y tiene un ancho medio de 4 m. El volumen deslizado es de 240 m^3 aproximadamente

Los agentes condicionantes de los eventos corresponden a las características físicas del material deslizado, la elevada pendiente de la ladera, material fisurado; el agente detonante de dicho movimiento corresponde a los altos niveles de pluviosidad presentes en las zonas en épocas de invierno.

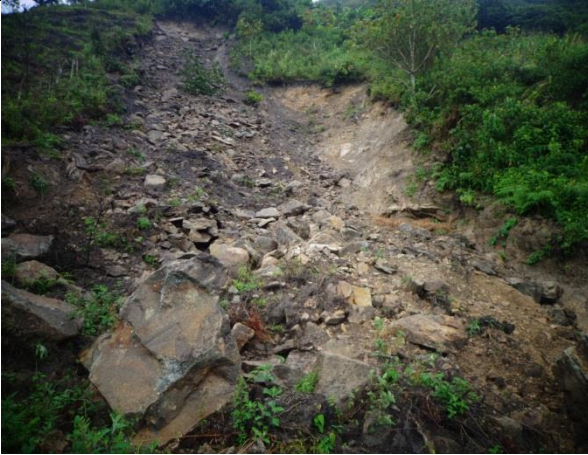
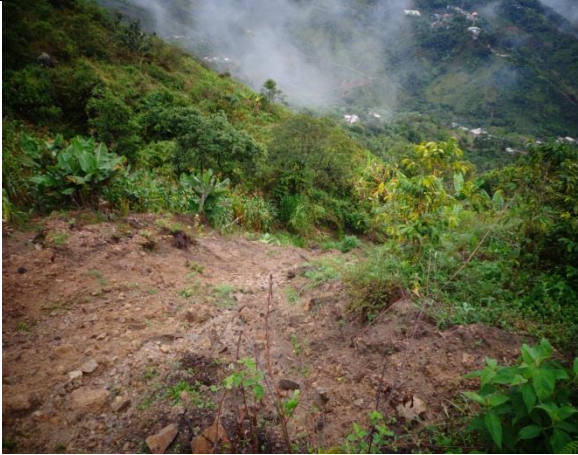
Este movimiento corresponde a una caída de rocas, está ubicado en la vereda La Chorrera, en coordenadas planas N: 1.004.279, E: 678.182, a una altura de 1930 m.s.n.m, la zona corresponde a una ladera de aproximadamente 200 m de largo, con una inclinación de 45°, con una cobertura arbustiva, el uso de suelo esta dedicado a la explotación de cultivos de maíz, plátano y café.

Según los datos de morfometría levantados, se desarrolla en una longitud de 35m, el espesor de masa deslizada en promedio se estima en 2m y tiene un ancho medio de 6 m. El volumen deslizado es de 420 m³, este fenómeno esta en estado activo.

Evento 06. Cobertura de la zona	Evento 06. Caída de rocas.

Evento 06. Caída de rocas	Evento 06. Cobertura arbustiva, cultivos de plátano.

Los factores condicionantes de este desplazamiento son; el tipo de suelo es colapsable y material meteorizado físicamente. Los factores detonantes son; El elevado nivel de pluviosidad que se presenta en la zona durante las temporadas de lluvia.

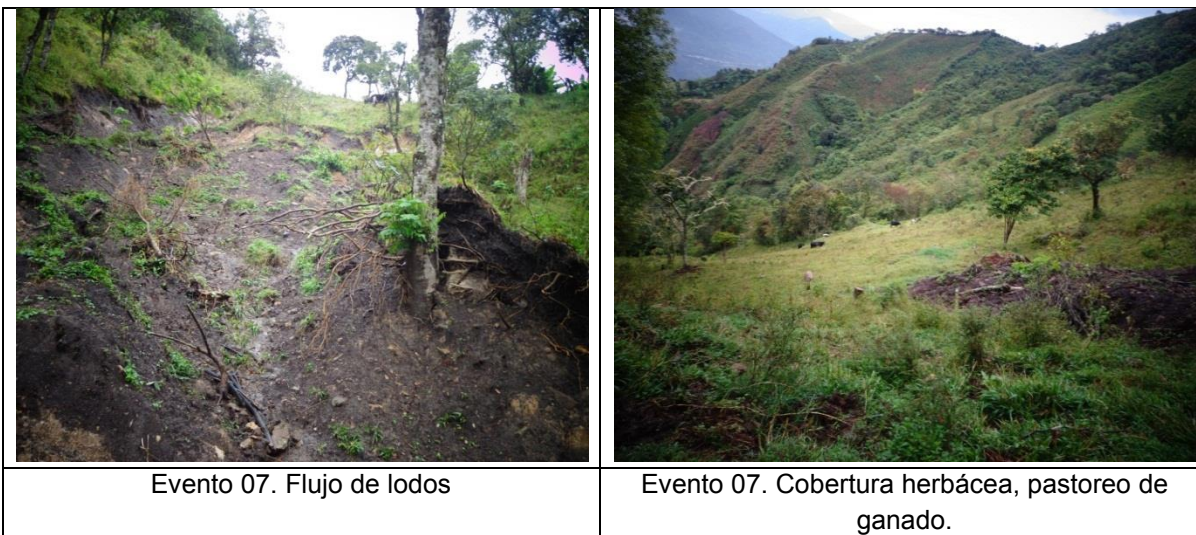
Evento 7.

Este movimiento corresponde a un flujo de lodos, está ubicado en la vereda La Chorrera, en coordenadas planas N: 1.004.176, E: 678.203, a una altura de 1.960 m.s.n.m, la zona corresponde a una ladera de aproximadamente 200 m de largo, con una inclinación de 30°, con una cobertura herbácea, el uso de suelo esta dedicado a la explotación del pastoreo de ganado.

Según los datos de morfometría levantados, se desarrolla en una longitud de 20m, el espesor de masa deslizada en promedio se estima en 1m y tiene un ancho medio de 4 m. El volumen deslizado es de 80 m³.

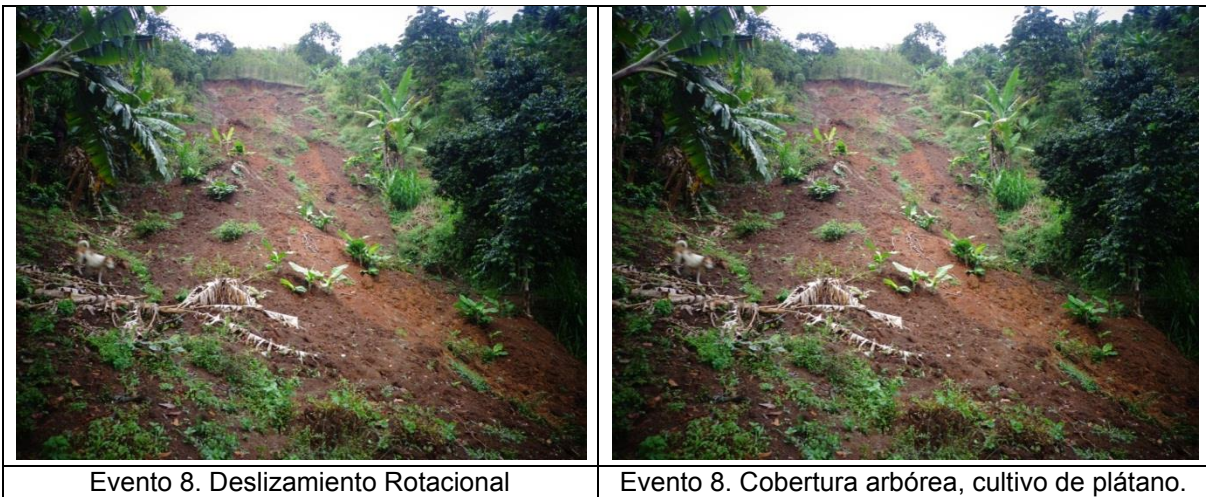
Evento 8.

Este movimiento corresponde a un desplazamiento rotacional, está ubicado en la vereda La Chorrera, en coordenadas planas N: 1.004.387, E: 678.009, a una altura de 1.875 m.s.n.m, la zona corresponde a una ladera de aproximadamente 100 m

de largo, con una inclinación de 30°, con una cobertura arbórea, el uso de suelo esta dedicado a la explotación de cultivos de café y plátano.

Este deslizamiento se encuentra en estado activo, con una distribución retrogresiva y según los datos de morfometría levantados, se desarrolla en una longitud de 25m, el espesor de masa deslizada en promedio se estima en 1.5 m y tiene un ancho medio de 6 m. El volumen deslizado es de 225 m³.

Los factores condicionantes son; Material limo-arcilloso, meteorizado físicamente con moderado contenido de humedad.

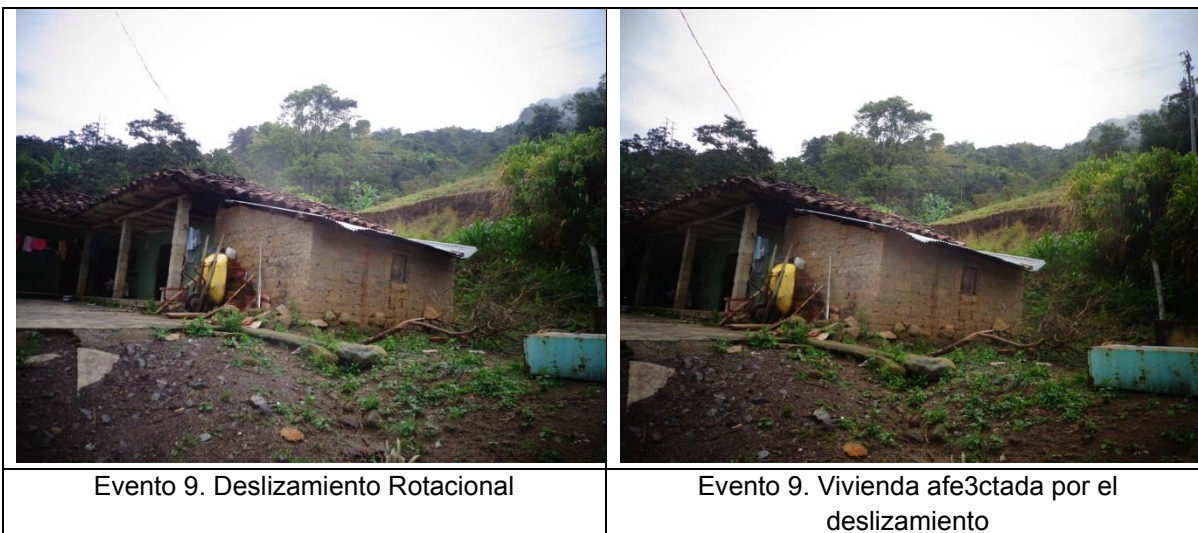
Evento 9.

Este movimiento corresponde a un desplazamiento rotacional, está ubicado en la vereda La Chorrera, en coordenadas planas N: 1.004.525, E: 677.799, a una altura de 1.730 m.s.n.m, la zona corresponde a una ladera de aproximadamente 60 m de largo, con una inclinación de 20°, con una cobertura herbácea, donde se encuentra localizada la vivienda de la señora Matilde Ortiz.

Según los datos de morfometría levantados, se desarrolla en una longitud de 3m, el espesor de masa deslizada en promedio se estima en 2 m y tiene un ancho medio de 6 m. El volumen desplazado es de 36 m³, su estado es latente.

En la parte baja del deslizamiento existe una vivienda de propiedad de la señora Matilde Ortiz que fue afectada cuando ocurrió este fenómeno y aun esta habitada

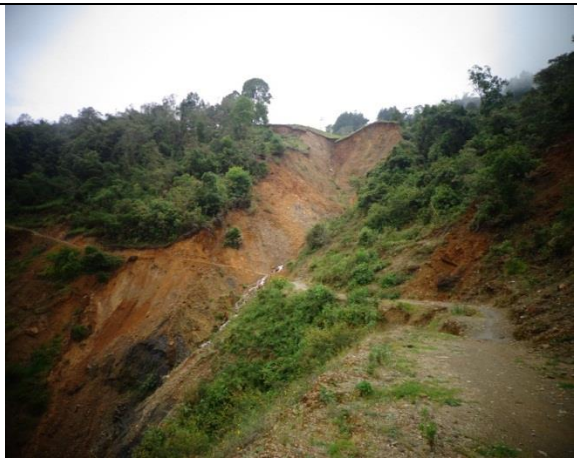
Evento.	Longitud. (m)	Ancho Medio. (m)	Espesor de Masa Desplazada. (m)	Volumen Desplazado (m ³)
Evento 10	60	40	3	7.200

Evento 10. Deslizamiento traslacional.

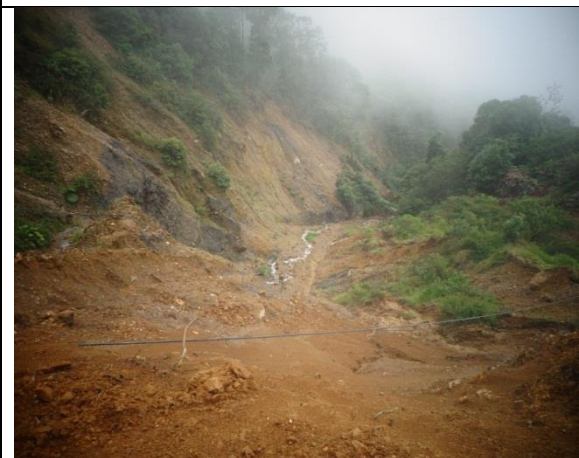
Evento 10. Material arcilloso con alto contenido de humedad.

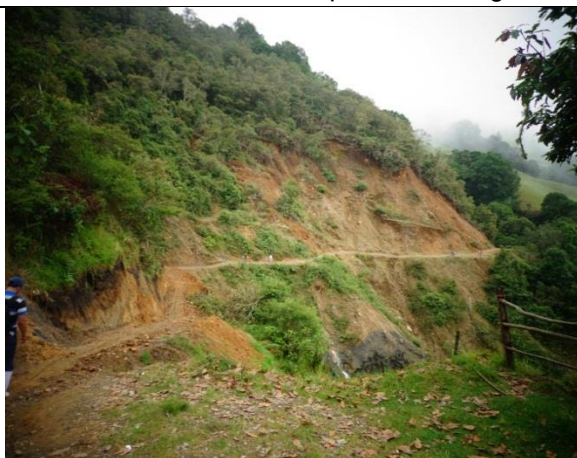
Evento 10. Vía incomunicada y en mal estado.

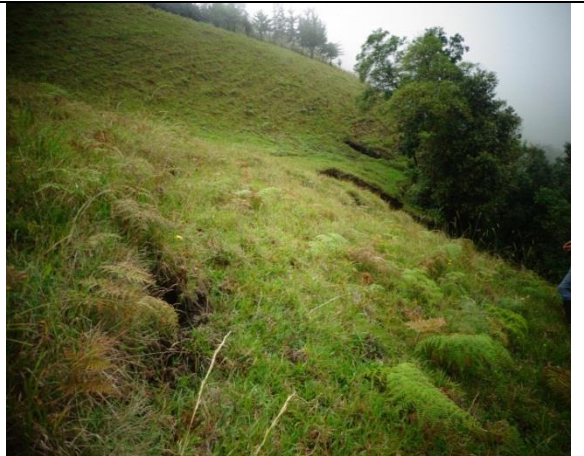
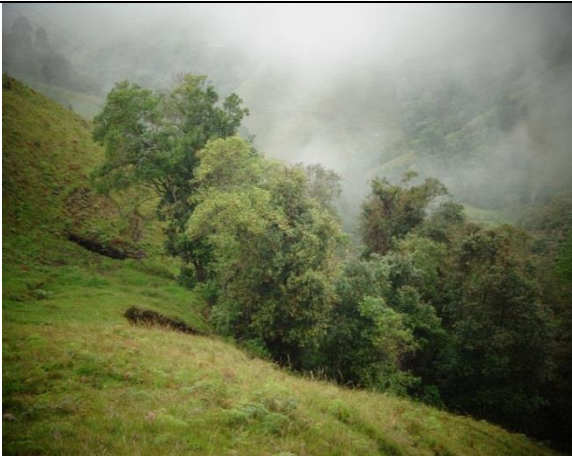
Según los datos de morfometría levantados, se desarrolla en una longitud de 20m, el espesor de masa deslizada en promedio se estima en 1 m y tiene un ancho medio de 8 m. El volumen deslizado es de 160 m³, este evento esta en estado latente con una distribución retrogresiva y en la corona del deslizamiento se observan fisuras transversales a la pendiente.

<p>Evento 11. Deslizamiento traslacional y fisuras transversales a la pendiente.</p>	<p>Evento 11. Cobertura herbácea y arborea.</p>

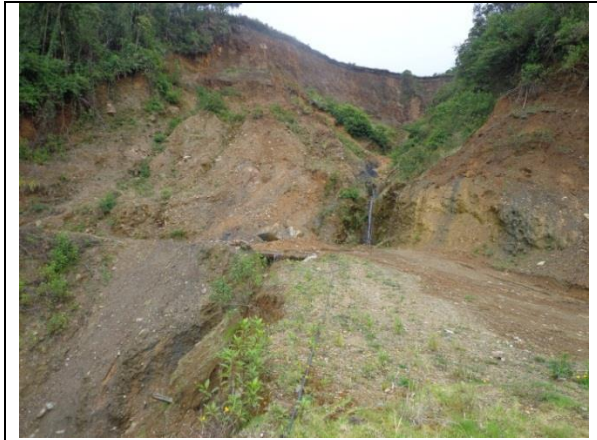
Este evento corresponde a un desplazamiento traslacional, está ubicado en la vereda El Agrado, en coordenadas planas N: 1.014.370, E: 679.200, a una altura de 2.461 m.s.n.m, la zona corresponde a una ladera de aproximadamente 100 m de largo, con una inclinación de 20° , con una cobertura arbórea, se ubica sobre la vía que comunica la Vereda El agrado con la Vereda Francia.

Evento 13. Deslizamiento traslacional.

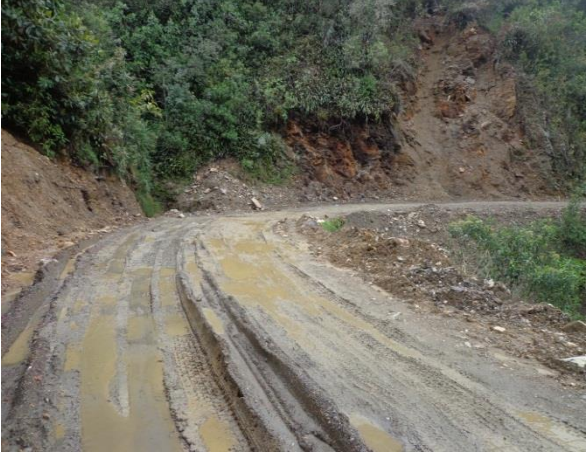
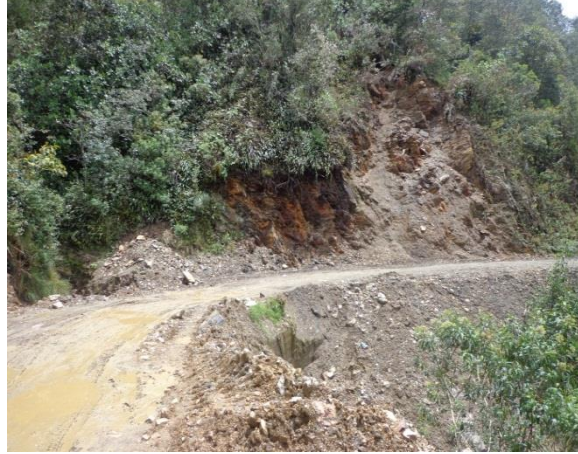
Este deslizamiento esta en estado activo, con distribución retrogresiva, según los datos de morfometría levantados, se desarrolla en una longitud de 6m, el espesor de masa deslizada en promedio se estima en 2 m y tiene un ancho medio de 4 m. El volumen deslizado es de 48 m³.

<p>Evento 14. Deslizamiento rotacional</p>	<p>Evento 14. Cobertura de la zona.</p>

Los factores detonantes son; presencia de aguas subterráneas que afloran a la superficie sin ningún tipo de canalización y el elevado nivel de pluviosidad que se presenta en la zona en temporadas de lluvia y los factores condicionantes son; material colapsable, meteorizado físicamente y talud fallado por corte.

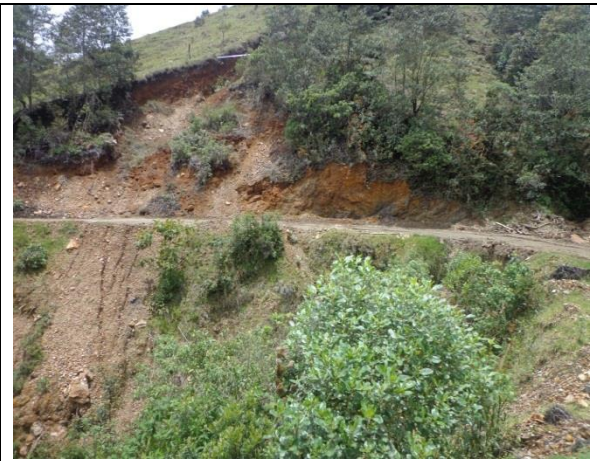
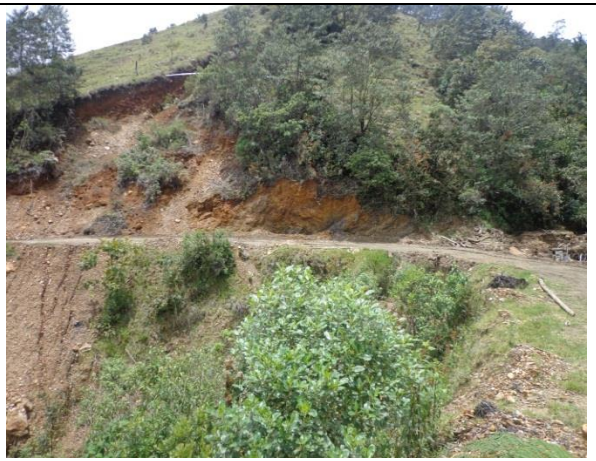
Según los datos de morfometría levantados, se desarrolla en una longitud de 5m, el espesor de masa deslizada en promedio se estima en 2 m y tiene un ancho medio de 3 m. El volumen deslizado es de 30 m³, este evento esta en estado latente.

<p>Evento 15. Cobertura de la zona</p>	<p>Evento 15. Deslizamiento rotacional.</p>

Los factores condicionantes de este desplazamiento son; el tipo de suelo, material altamente meteorizado y talud fallado por corte. Los factores detonantes son; la presencia de afloramientos de agua y el elevado nivel de pluviosidad que se presenta en la zona.

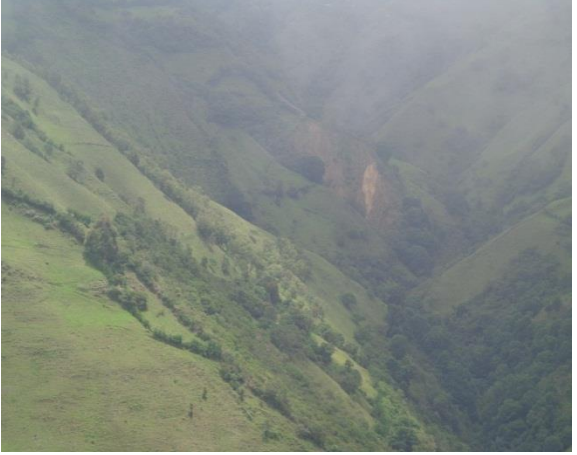
Los factores detonantes son; la socavación al pie del talud producto del impacto directo del cauce de la quebrada Altamira sobre el pie del talud y el elevado nivel de pluviosidad que se presenta en la zona.

<p>Evento 17. Cobertura de la zona</p>	<p>Evento 17. Deslizamiento traslacional</p>

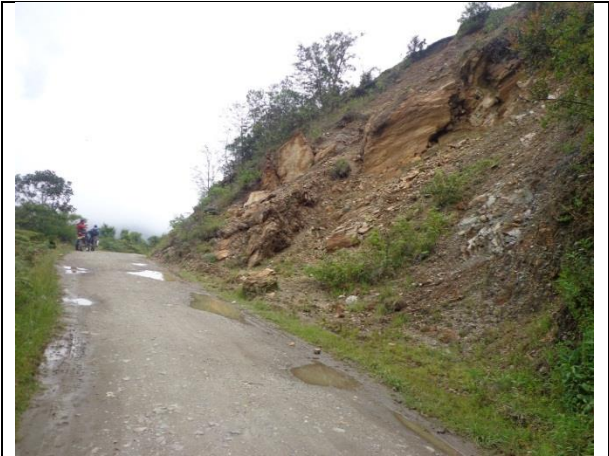
Según los datos de morfometría levantados, se desarrolla en una longitud de 6m, el espesor de masa deslizada en promedio se estima en 2 m y tiene un ancho medio de 10 m. El volumen deslizado es de 120 m³, estwe evento esta en estado activo.

Evento 18. Deslizamiento rotacional

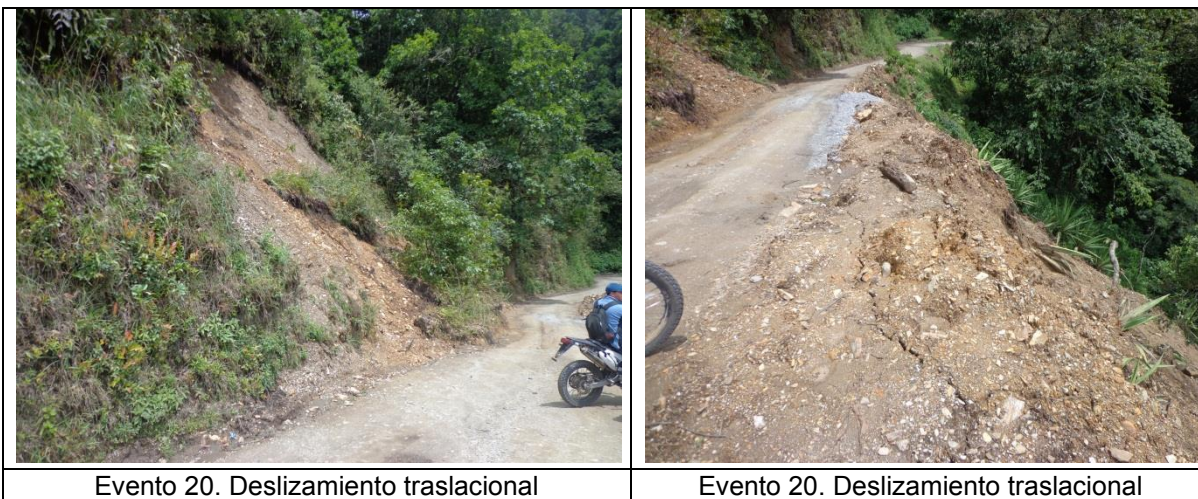
Evento.	Longitud. (m)	Ancho Medio. (m)	Espesor de Masa Desplazada. (m)	Volumen Desplazado (m ³)
Evento 20	18	8	1.5	216

Evento 20. Deslizamiento traslacional

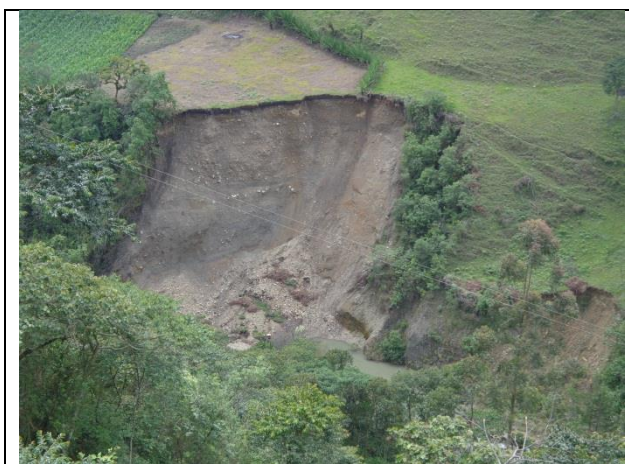
Evento.	Longitud. (m)	Ancho Medio. (m)	Espesor de Masa Desplazada. (m)	Volumen Desplazado (m ³)
Evento 21	17	15	2	510

Evento 21. Deslizamiento rotacional.

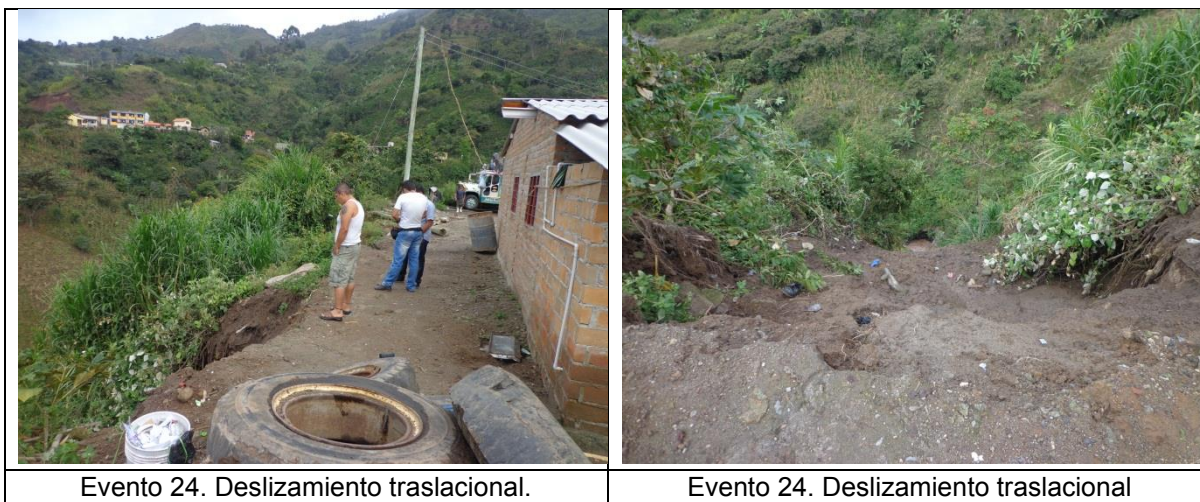
Evento 24. Deslizamiento traslacional.

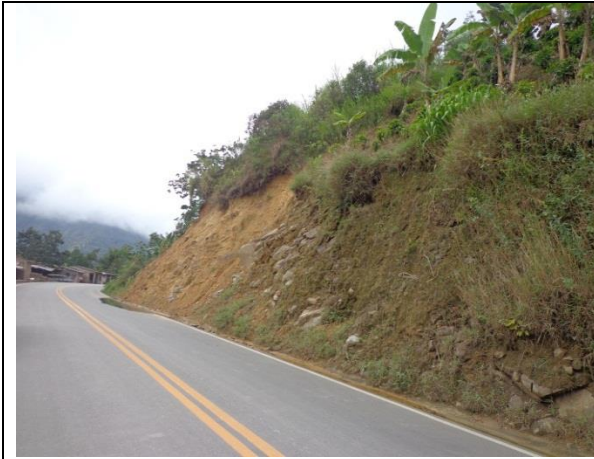
Evento 26. Deslizamiento rotacional.

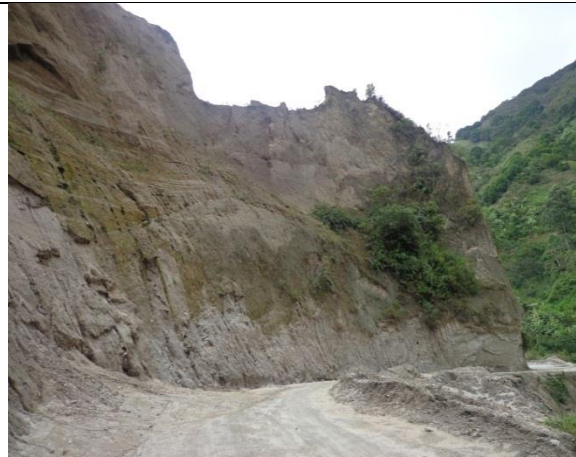
Evento 27. Perfil estratigráfico

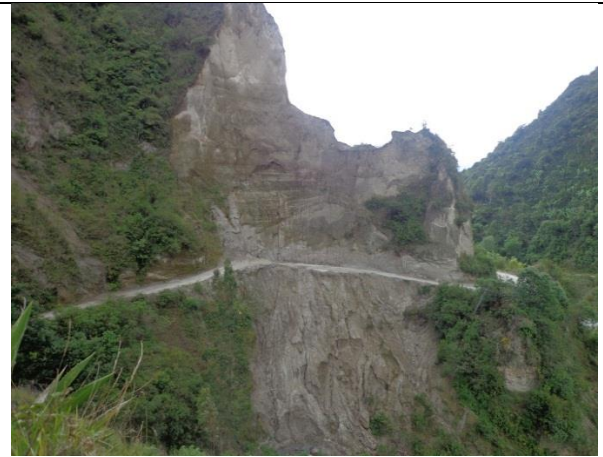
Evento 27. Deslizamiento traslacional

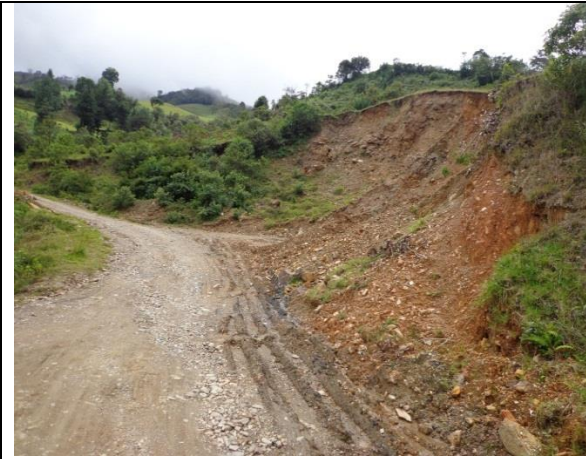
Para la cubicación del deslizamiento se tiene una longitud de falla de 4 m, ancho de falla de 8 m y un espesor de falla de 3 m para obtener un volumen desplazado de 96 m³. Se observa la presencia de esquistos y arcilla de color rojiso, con afloramiento de aguas subterráneas.

Evento 32. Desplazamiento rotacional

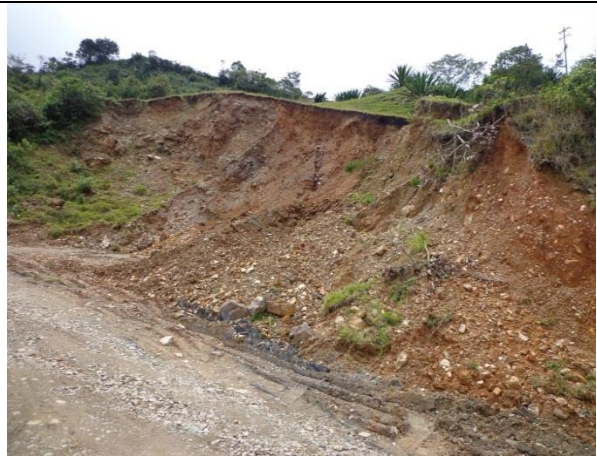
Evento 32. Afloramiento de aguas subterráneas

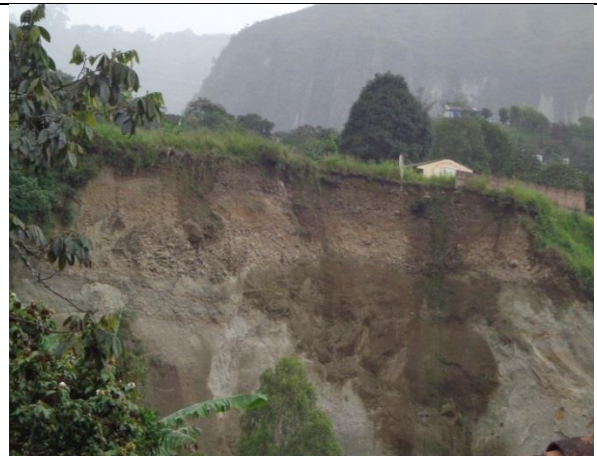
Para la cubicación del deslizamiento se tiene una longitud de falla de 20 m, ancho de falla de 12 m y un espesor de falla de 2 m para obtener un volumen desplazado de 480 m³.

Evento 33. Desplazamiento rotacional

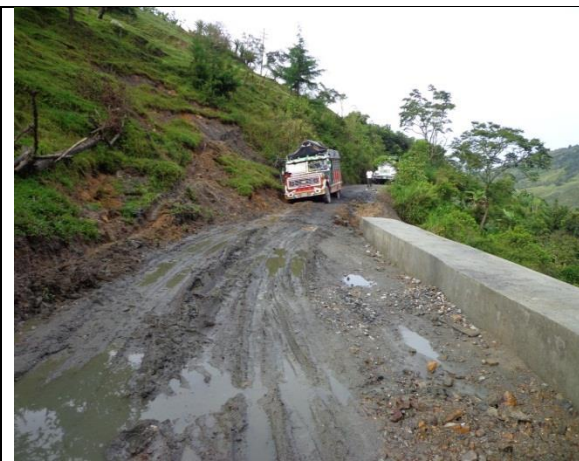
Evento 34. Afloramiento de aguas subterráneas.

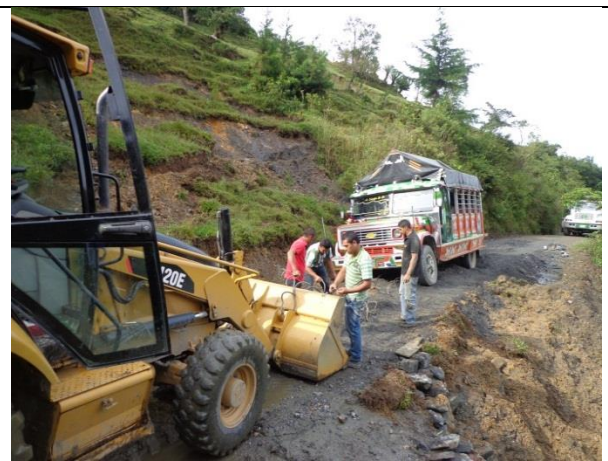
Evento 34. Desplazamiento rotacional

Se obtiene un volumen desplazado de 240 m³ a partir de una longitud de falla de 6 m, ancho de falla de 20 m y un espesor de falla de 2 m. Los factores condicionantes son: material fallado por corte, se observa un estrato de arcilla de baja plasticidad, alto grado de meteorización y erosión superficial y los factores detonantes son; el afloramiento de aguas subterráneas y el aumento de lluvias en la zona en tiempos de invierno.

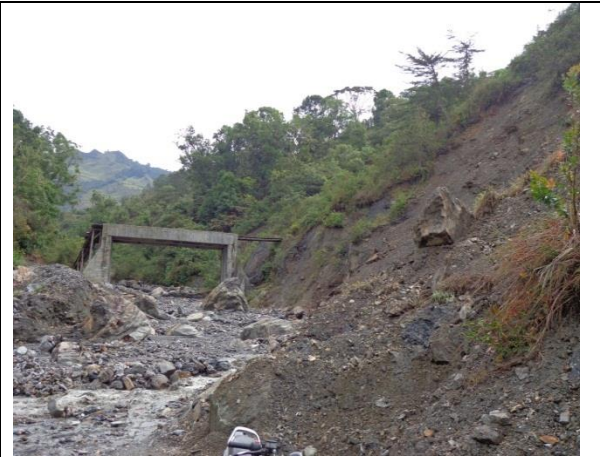
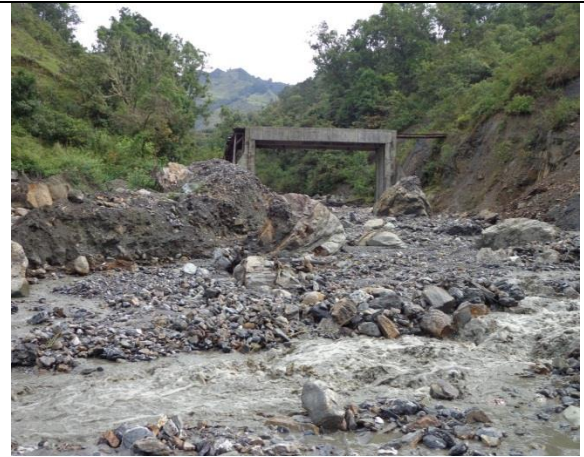
Para la cubicación del deslizamiento se tiene una altura de 15 m, una longitud de falla de 20 m, ancho de falla de 40 m y un espesor de falla de 2 m para obtener un volumen desplazado de 1600 m³.

<p>Evento 36. Desplazamiento rotacional</p>	<p>Evento 36. Desplazamiento rotacional</p>

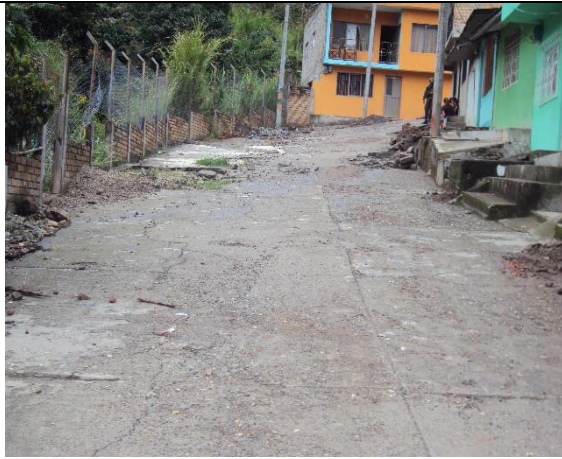
Evento 41. Fisuras longitudinales sobre la vía.

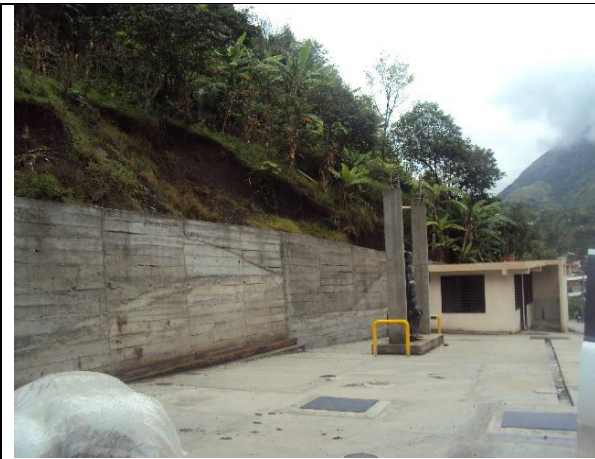
Los factores condicionantes son: uso de suelo dedicado a la explotación de cultivos de plátano, café y caña, material meteorizado físicamente y talud fallado por corte. El factor detonante es el aumento de lluvias en tiempos de invierno.

Evento 42. Caída de roca.

Para la cubicación del deslizamiento se tiene una altura de 5 m, una longitud de falla de 6 m, ancho de falla de 15 m y un espesor de falla de 2 m para obtener un volumen desplazado de 180 m³.

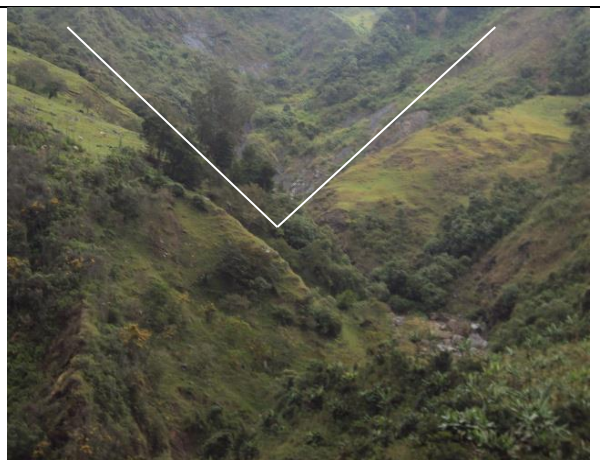
Evento 43. Desplazamiento traslacional

Evento 43. Deslizamiento traslacional en forma de V.

Este evento se encuentra en estado activo, para la cubicación del deslizamiento se tiene una altura de 25 m, una longitud de falla de 50 m, ancho de falla de 12 m y un espesor de falla de 2 m para obtener un volumen desplazado de 1200 m³.
