**CORPORACIÓN AUTÓNOMA REGIONAL DE NARIÑO SUBDIRECCIÓN DE
EVALUACIÓN Y CONOCIMIENTO AMBIENTAL – SUBCEA.**

**ESTUDIO DE SUSCEPTIBILIDAD, AMENAZA RELATIVA A FENÓMENOS DE
REMOCIÓN EN MASA DEL MUNICIPIO DE SAN BERNARDO. ESCALA
1:25.000 DEPARTAMENTO DE NARIÑO**

MEMORIA DESCRIPTIVA

SAN JUAN DE PASTO, NOVIEMBRE DE 2013.

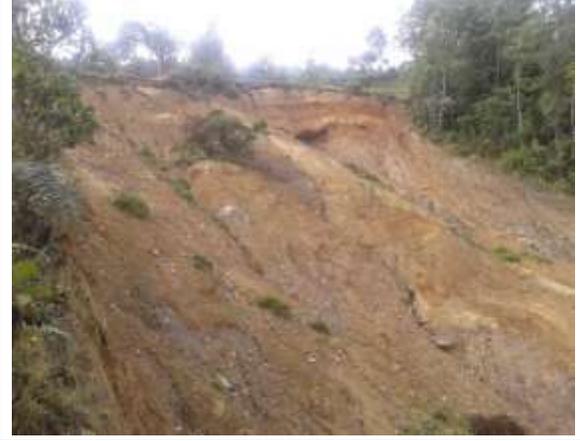
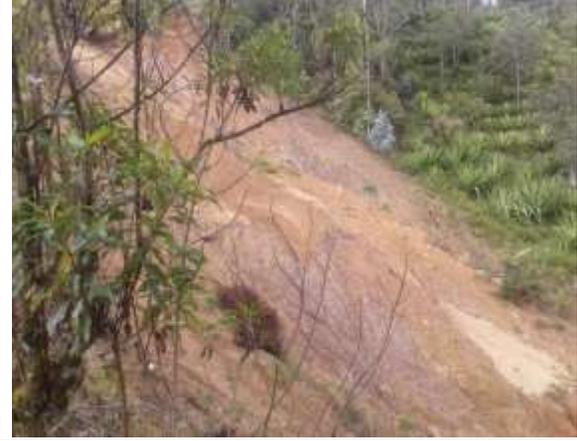
Este grupo de movimientos en masa se encuentran ubicados sobre la Vereda Aguacillas sector bajo en coordenadas N: 661.868, E: 1.007.868, altura 2.672 m.s.n.m. Su cobertura y uso de suelos en donde se localiza este movimiento corresponde a bosque ripario, pastos y cultivos de fique.

El sector geomorfológicamente se clasifica como ladera de forma cóncava con inclinación aproximada de 20 ° y una longitud de 120 m.

<p>Deslizamiento tipo rotacional</p>	<p>Evento 13. Cobertura de la zona</p>

Este evento corresponde al tipo desplazamiento rotacional el cual está activo, para efectos de cubicación se estimó una longitud de 120 m, un espesor de masa desplazada de 2 m y un ancho medio de 80m, para obtener un volumen desplazado de 19.200 m³. En este evento es importante tener en cuenta las épocas de lluvia debido a que este fenómeno se presenta sobre la Quebrada La Mina y directamente el aumento de las lluvias y por ende el aumento del caudal generan socavación de la parte baja de la ladera e inestabilidad en el cuerpo de la misma.

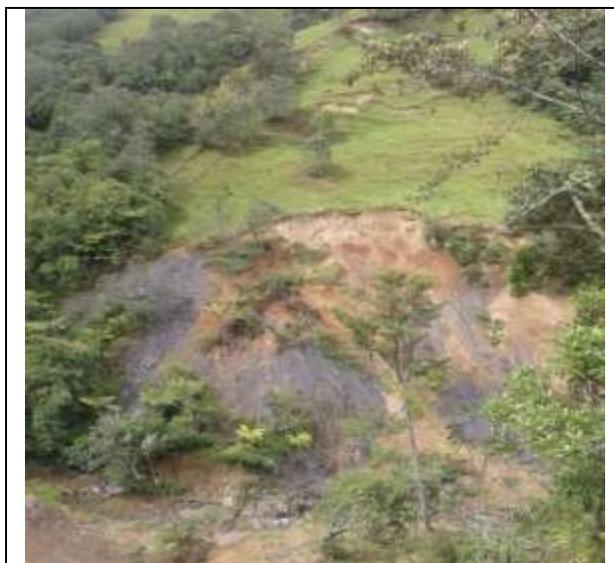
La ubicación de este evento es la vereda Peñas Blancas sobre el cauce de la quebrada del mismo nombre, en coordenadas planas N: 661.970, E: 1.007.958 a una altura de 2.672 m.s.n.m, la zona tiene una cobertura correspondiente a bosques sobre el margen de la quebrada y pastos en los terrenos. Geomorfológicamente se clasifica como ladera de aproximadamente 15 grados de inclinación.

Este evento corresponde a un deslizamiento tipo rotacional en estado latente con una distribución retrogresiva, en campo se observó un suelo de textura franco-arcillosa de color café claro y con presencia de esquistos. Se obtuvo un volumen desplazado de aproximadamente 16.000 m³ a partir de una longitud de 40 m, un espesor de masa desplazada de 2 m y un ancho medio de 200 m.

Evento 14. Cobertura de la zona, deslizamiento de tipo rotacional.

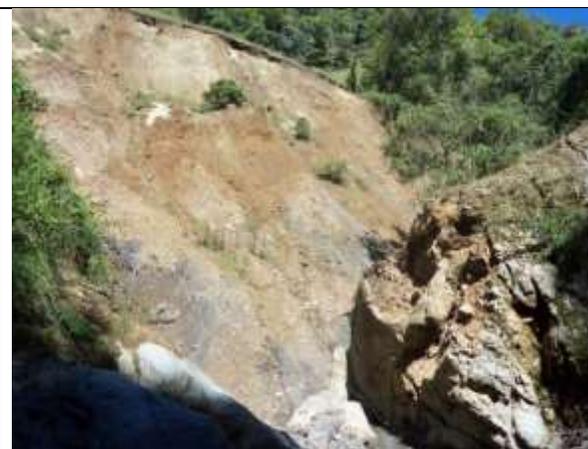
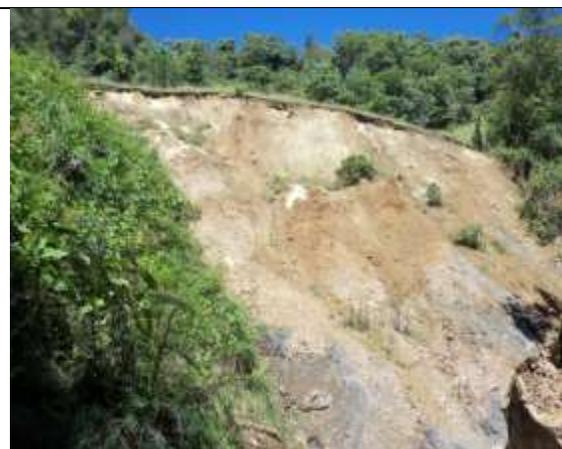
La ubicación de este evento en coordenadas planas es N: 661.801, E: 1.006.911 a una altura de 2.464 m.s.n.m, en la vereda La Mina, sector El encino, corresponde a un Desplazamiento Rotacional, es un deslizamiento que se encuentra activo, su estilo es complejo y la distribución retrogresivo. La zona corresponde a una ladera de aproximadamente 10 grados, donde su cobertura es pastos y bosque ripario.

La textura del suelo es limo-arcilloso, con alto contenido de humedad, para la cubicación del deslizamiento se tiene una altura de 16 m, una longitud de falla de 20 m, ancho de falla de 60 m y un espesor de falla de 1 m para obtener un volumen desplazado de 1.200 m³.

Evento 28. Deslizamiento Rotacional.

Evento 28. Cobertura de la zona bosque ripario y pastos.

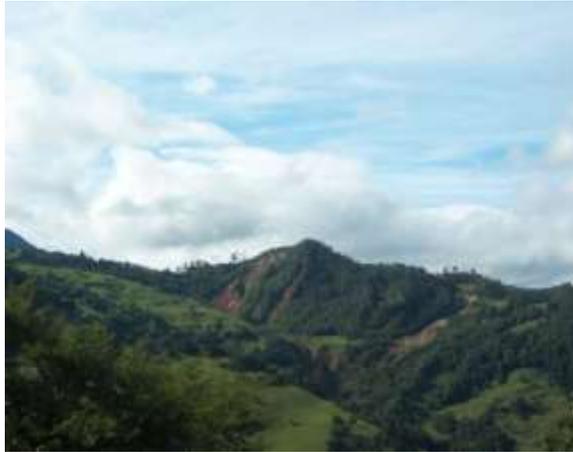
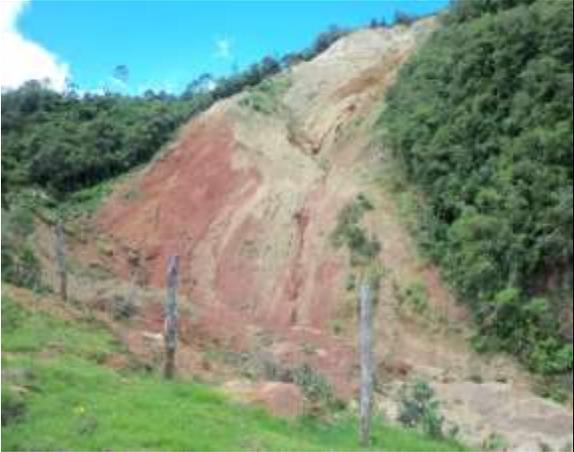
Evento 4. Cobertura existente en la zona	Evento 4. Deslizamiento tipo Traslacional

El sector geomorfológicamente se clasifica como laderas denudadas de forma rectilínea, con pendientes escarpadas con inclinaciones predominantes entre 20 ° a 30° de alta susceptibilidad a fenómenos de remoción en masa, el suelo tiene una textura limo-arcillosa con meteorización alta, existe erosión en la superficie del terreno dando lugar a la formación de cárcavas y surcos.

Estos dos eventos tienen gran relevancia debido al volumen desplazado y la afectación que conlleva a la destrucción de la infraestructura de un puente ubicado sobre la quebrada La Mina que comunica al Municipio de San Bernardo con los Municipios de Belén y La Cruz. Estos movimientos se encuentran activos y corresponden a un movimiento de tipo traslacional. Para efectos de cubicación de estos dos eventos se tiene los siguientes datos.

Evento.	Longitud. (m)	Ancho Medio. (m)	Espesor de Masa Desplazada. (m)	Volumen Desplazado (m³)
Evento 4	200	160	5	160.000
Evento 5	150	90	8	40.500

Los agentes condicionantes de los eventos corresponden a las características físicas del material deslizado, la elevada pendiente de la ladera, material fisurado o agrietado y mantenimiento deficiente del sistema de drenaje; los agentes detonante de dichos movimientos corresponde a los altos niveles de pluviosidad presentes en las zonas en épocas de invierno y el afloramiento de aguas subterráneas en este sector.

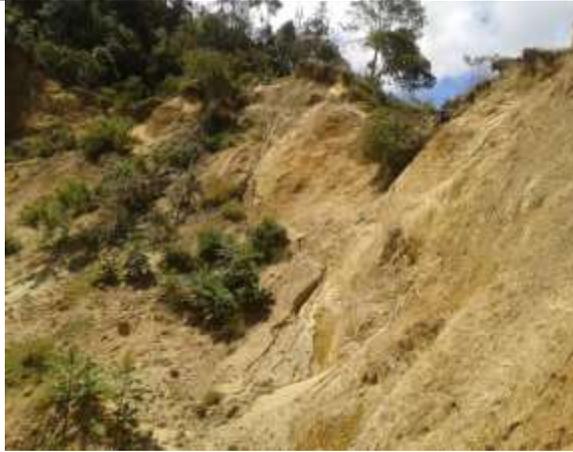
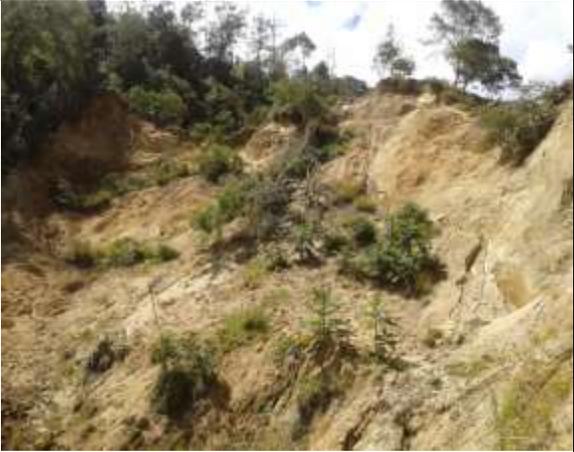
Evento 5. Deslizamiento tipo Traslacional	Evento 5. Cuerpo del deslizamiento.

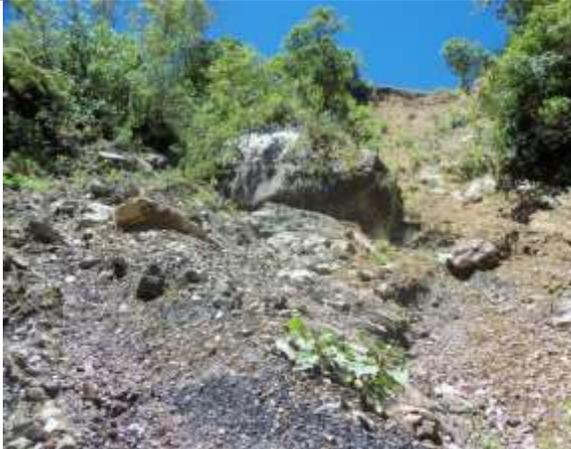
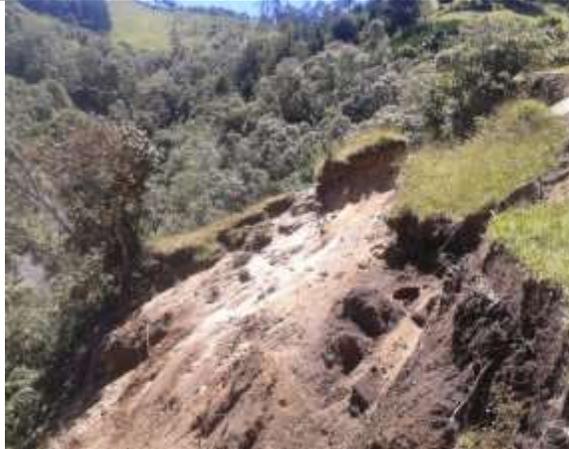
<p>Caida de Roca.</p>	<p>Evento 24. Corona del deslizamiento con cobertura de bosque ripario y pastos</p>

Este movimiento corresponde a una caída de roca, en estado latente, compuesto y de distribución ensanchada. Sobre el terreno se observó superficialmente una capa de suelo orgánico, posteriormente un estrato de arena limosa color carmelita. Según los datos de morfometría levantados, la altura del deslizamiento es de 12 m y se desarrolla en una longitud de 20 m, el espesor de masa deslizada en promedio se

estima en 3 m y tiene un ancho medio de 100 m. El volumen deslizado es de 6.000 m³.

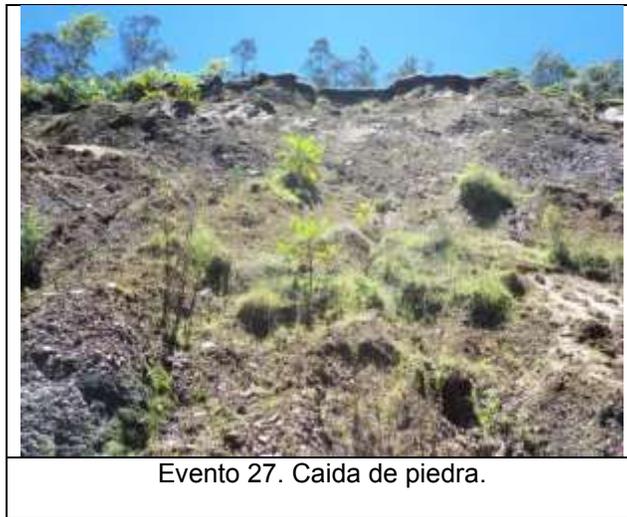
Evento 27. Caída de piedra.

Este movimiento corresponde a una caída de piedra, su estado es activo con una distribución retrogresiva y ensanchada; se observa un material ligeramente húmedo, no plástico, corresponde a un suelo de origen residual. Los factores condicionantes del evento son; la erosión superficial, material colapsable y meteorizado físicamente. Los factores detonantes son; la socavación al pie del talud por corriente de agua y las lluvias en tiempos de invierno. Morfométricamente el evento tiene una altura de 48 m, una longitud de falla de 60 m, ancho de falla de 70 m y un espesor de falla de 2 m. El volumen desplazado es de 8.400 m³.

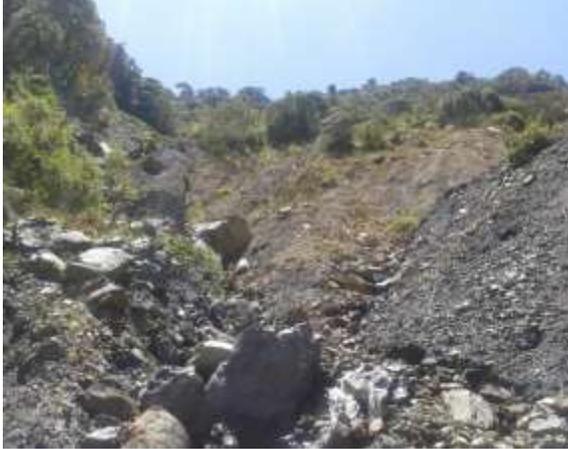
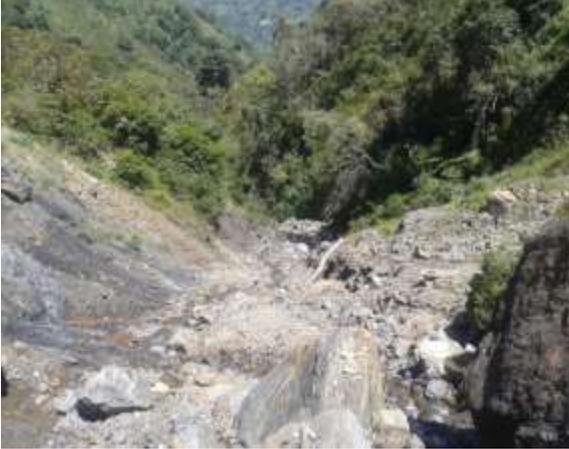
<p>Evento 35. Caída de Roca sobre el cauce de la quebrada El Rollo.</p>	<p>Evento 35. Cobertura bosques riparios y matorrales.</p>

El movimiento de la masa desplazada corresponde a una caída de rocas con una distribución retrogresiva y ensanchada, en el momento la actividad del movimiento corresponde a un estado activo y estilo complejo, es un material no plástico, de alta permeabilidad y con alto contenido de humedad debido al afloramiento de agua sobre la superficie de la ladera.

En el año 1998 y en el 2010, producto de las altas lluvias reportadas en la zona se produjo una avalancha debido a que se presentaron continuos deslizamientos y represamientos en varios puntos sin pérdida de infraestructuras o vidas civiles. Por lo anterior, los factores condicionantes son: Material colapsable, erosión superficial y subterránea, carga en la corona del talud y los factores detonantes son: el aumento de lluvias en la zona y la socavación al pie del talud por corriente de la quebrada El Rollo. Finalmente el evento tiene una altura de 40 m, una longitud de falla de 70 m, ancho de falla de 280 m y un espesor de falla de 3 m. El volumen desplazado es de 58.800 m³.
