*CONVENIO DE COOPERACION CIENTIFICA Y
TECNOLOGICA No. 206 del 29 de Junio de 2011*

ANEXO 3:

Identificación, análisis y modelamiento de zonas inundadas e inundables para el departamento de Nariño en los sectores prioritizados.

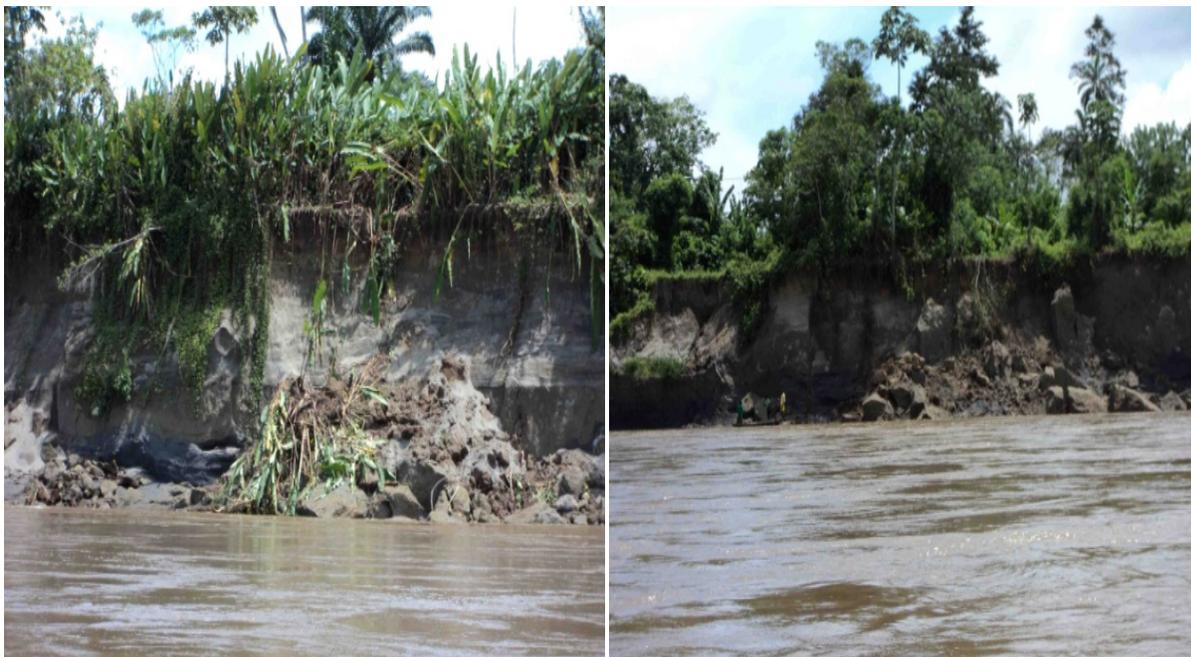
Figura 56. Procesos de socavación lateral río Mira sector Imbilí Candelillas municipio de Tumaco.

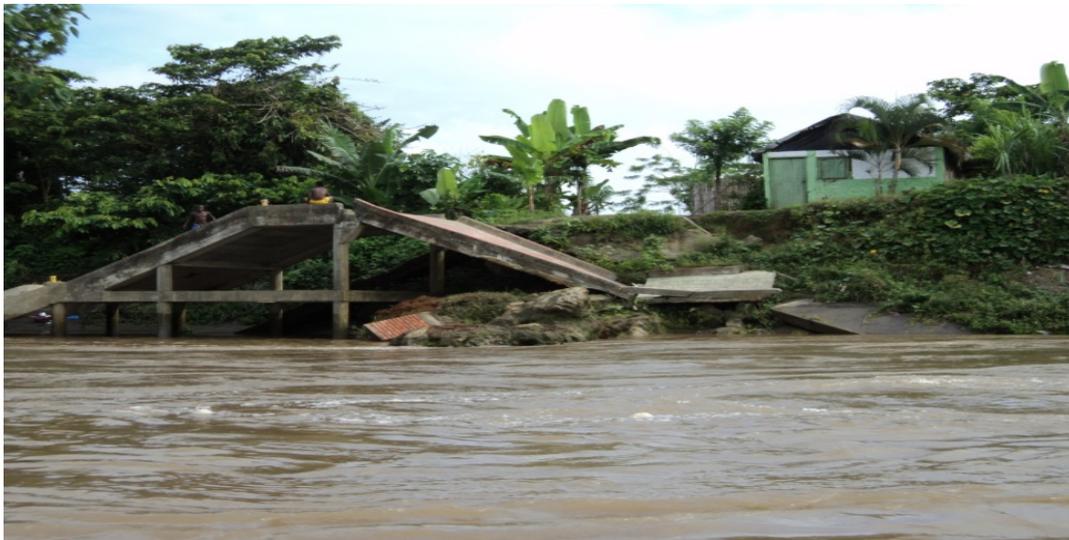
Figura 62. Infraestructura muelle sector Imbilí Candelillas municipio de Tumaco.

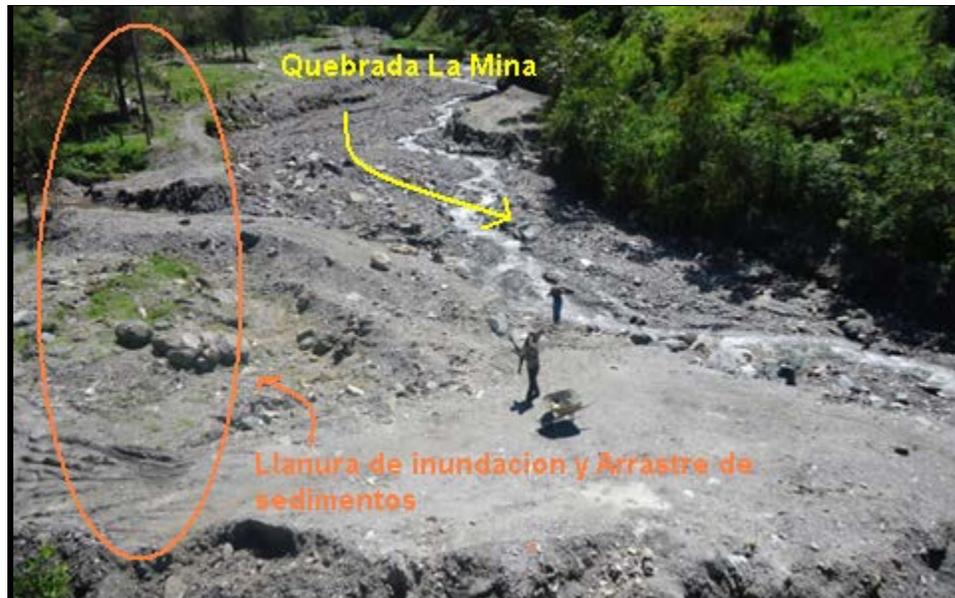
Figura 79. Marca histórica de inundación aguas arriba Quebrada la Mina, sector La Vega municipio de San Bernardo

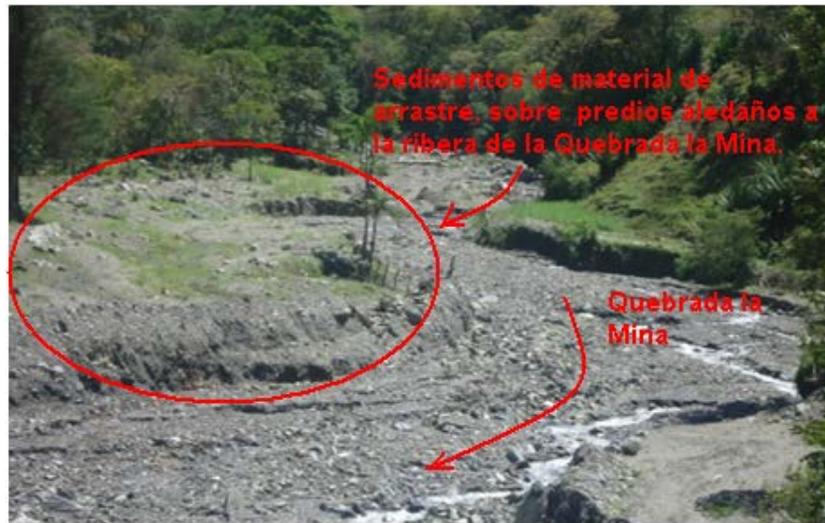
Sector La Mina: Se encuentra ubicado en el lateral derecho de la vía que conduce de San Bernardo al municipio de la Cruz. En el sector predominan las viviendas de concreto y adobe, de teja en lamina de zinc y en teja de barro y de acuerdo con la entrevista a la comunidad, en el mes de abril de 2011, se presentó un evento de inundación causado por la Quebrada La Mina originada por un deslizamiento de talud tipo cuchilla sobre la parte alta de la quebrada; a su paso dejó sedimentos de material de arrastre, sobre los predios aledaños a la ribera de la quebrada, mas no afecto la infraestructura de las viviendas, como se observa en la figura.

Figura 83. Estado actual sector vereda La Mina municipio de San Bernardo
