# INVENTARIO DE PROCESOS DE REMOCIÓN EN MASA SOBRE LOS MÁRGENES DEL RÍO GUÁITARA EN EL DEPARTAMENTO DE NARIÑO ESCALA 1:25.000

**INVENTARIO DE PROCESOS DE REMOCIÓN EN MASA SOBRE  
LOS MÁRGENES DEL RÍO GUÁITARA EN EL DEPARTAMENTO DE NARIÑO,  
ESCALA 1:25.000.**

**CORPORACIÓN AUTONOMA REGIONAL DE NARIÑO – CORPONARIÑO**

**Pasto, Nariño, 2024**

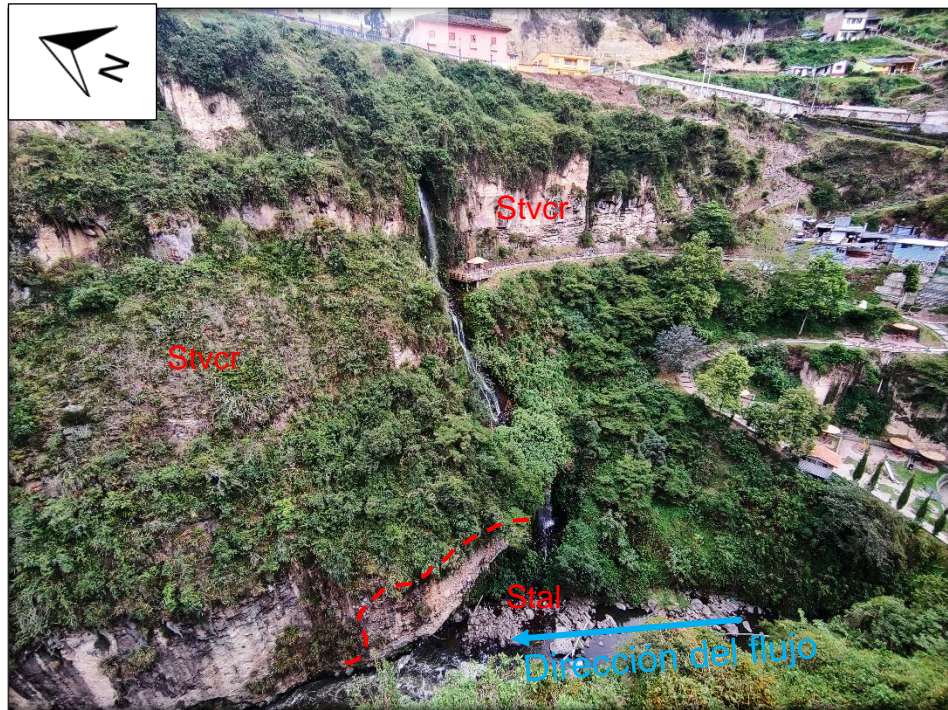
**Figura 7** Fotografía tomada en el Santuario de Las Lajas (coordenadas: 0°48'19.9"N, 77°35'07.4"W), se evidencian suelos transportados de origen volcánico de cenizas de Rumichaca (Stvcr) y depósitos aluviales (Stal).

En el margen occidental, se identifican suelos transportados volcánicos de flujos piroclásticos (Stvfp) de tonalidades cafés y grises de material areno-limoso proveniente de lapilli y cenizas de tipo ash fall y toba de ceniza. En el margen oriental, se presentan suelos transportados volcánico – sedimentarios de cenizas de Rumichaca (Stvcr) de tonalidades gris y marrón, el tipo de material es limo-arenoso provenientes de ceniza y lapilli poco consolidadas y capas de arena.

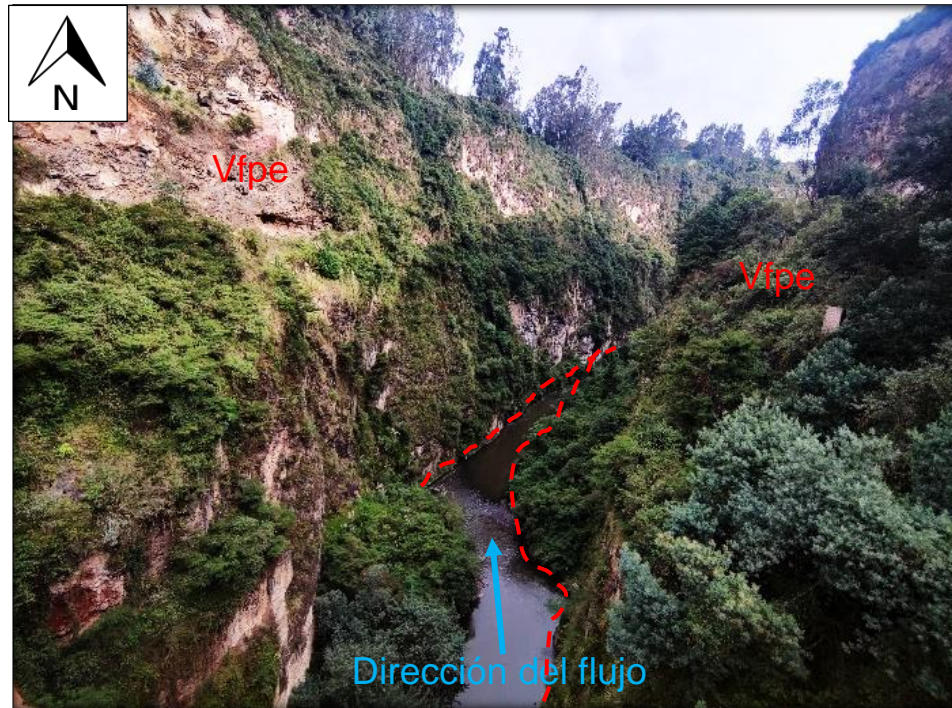
**Figura 9** Fotografía tomada en el puente que conduce de Ipiales al municipio de Potosí (coordenadas: 0°48'21.25"N, 77°34'44.04"W ), se evidencian Escarpes de flujo piroclástico aterrazado (Vfpe), donde se aprecia el encañonamiento del río Guáitara.

De igual manera en los dos márgenes del río, se presentan planicies aluviales confinadas (Fpac), muy angostas, con forma de “U” y eventualmente inundables, limitadas por otras geoformas de morfología colinada, alomada o montañosa, que bordean el cauce del río Guáitara, en el cual se observa el estrangulamiento o estrechamiento del mismo (Figura 9).

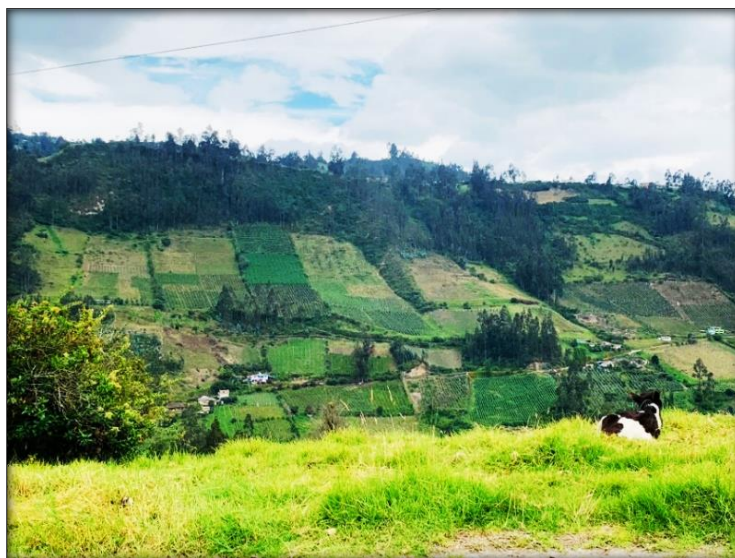
**Figura 12** Cobertura Mosaico de cultivos-Sector 1

En cuanto a coberturas del suelo, predominan los mosaicos de pastos y cultivos y mosaico de cultivos, pastos y espacios naturales que en suma abarca un área aproximada de 972 has, equivalente al 60% del área total en el SECTOR 1 (Figura 12).

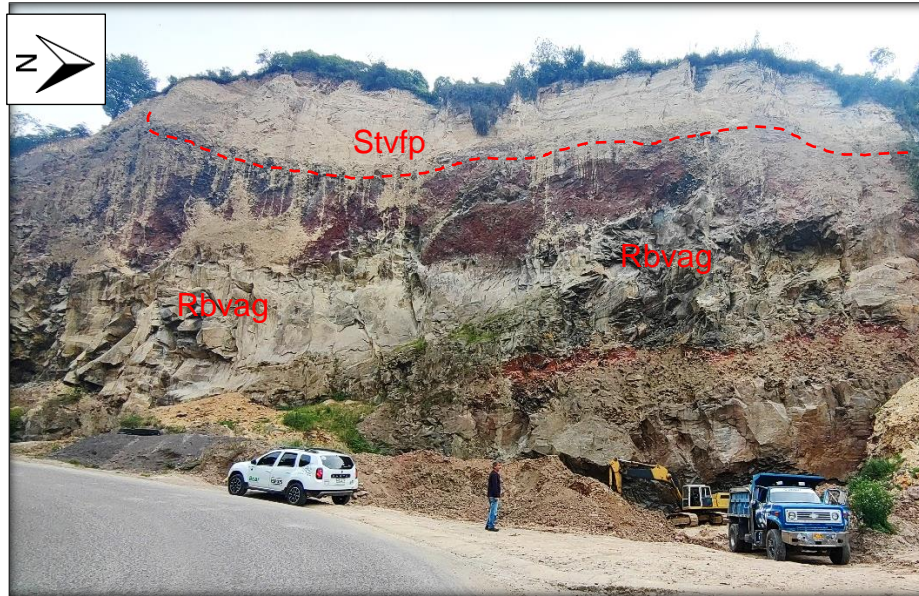
**Figura 14** Extracción de materiales de construcción en el municipio de Potosí (coordenadas: 0°48'21.25"N, 77°34'44.04"W), se identifican unidades de Rocas diaclasadas de origen ígneo volcánico de las Andesitas del Guáitara (Rbvag), Suelos transportados volcánico de flujos piroclásticos (Stvfp); geomorfológicamente se encuentra en Escarpes de flujo piroclástico aterrazado (Vfpe).

En el margen occidental del río Guaitara en inmediaciones del municipio de Potosí, se llevaban a cabo actividades de extracción de materiales para la construcción, el área se encuentra desprovista de cobertura vegetal. Se identifican unidades como Rocas diaclasadas de origen ígneo volcánico - las Andesitas del Guaitara (Rbvag) de tonalidades gris verdosa, la roca se presenta débil a moderadamente fuerte, moderadamente a muy meteorizada (III-IV); así mismo, se encuentran Suelos transportados volcánico de flujos piroclásticos (Stvfp) de material areno-limoso proveniente de lapilli y cenizas de tipo ash fall y toba de ceniza. Geomorfológicamente se encuentra en Escarpes de flujo piroclástico aterrazado (Vfpe) de laderas casi verticales de longitud y altura variadas, de forma cóncava o convexa, presente en los bordes de la superficie de remanentes de un depósito de flujo piroclástico; con una pendiente que varía de escarpado a muy escarpado.

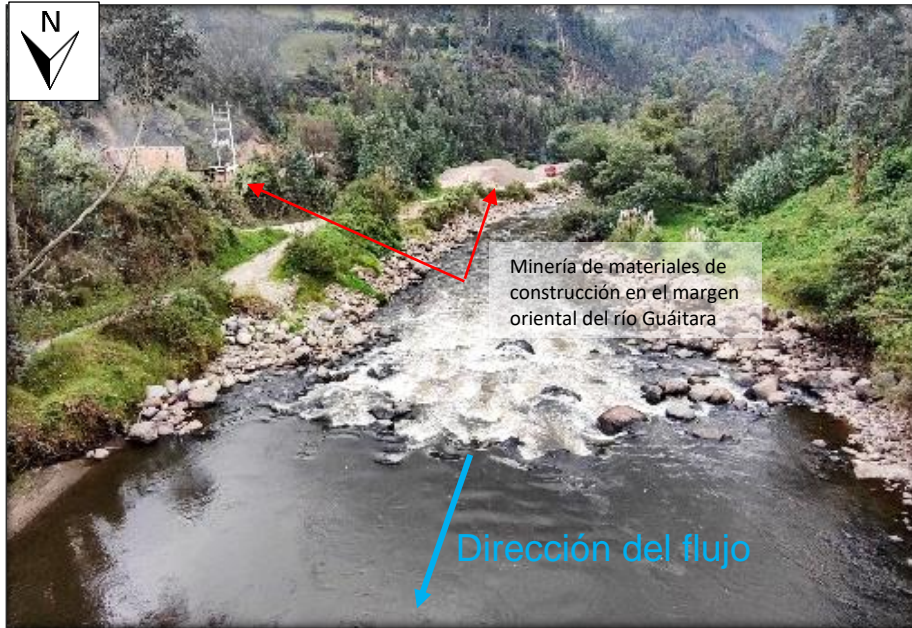
**Figura 15** Extracción de materiales de construcción en el municipio de Puerres (coordenadas: 0°53'38.39"N, 77°32'28.99"W ).

De igual manera, estas actividades se llevan a cabo en el municipio de Puerres en inmediaciones del río Guáitara; dicha actividad aporta sedimentos al caudal influyendo en la dinámica del río, la unidad que se identifica es suelos transportados aluviales (Stal), que se caracterizan por ser un área plana, muy húmeda por los drenajes, compuestos por arena de tamaño de grano fino a grueso y gravas a cantos redondeados a sub-angulares, correspondiente a depósitos no consolidados, presentan un contraste de permeabilidad en los materiales debido al contenido de suelo finogranular y gruesogranular, así mismo, se encuentran rocas diaclasadas de origen ígneo volcánico de las Andesitas del Guáitara (Rbvag) de tonalidades gris verdosa, la roca se presenta débil a moderadamente fuerte, moderadamente a muy meteorizada (III-IV). Geomorfológicamente se identifican escarpes de diferente altura correspondiente a Escarpes de flujo piroclástico aterrazado (Vfpe) de laderas casi verticales de longitud y altura variadas, de forma cóncava o convexa.

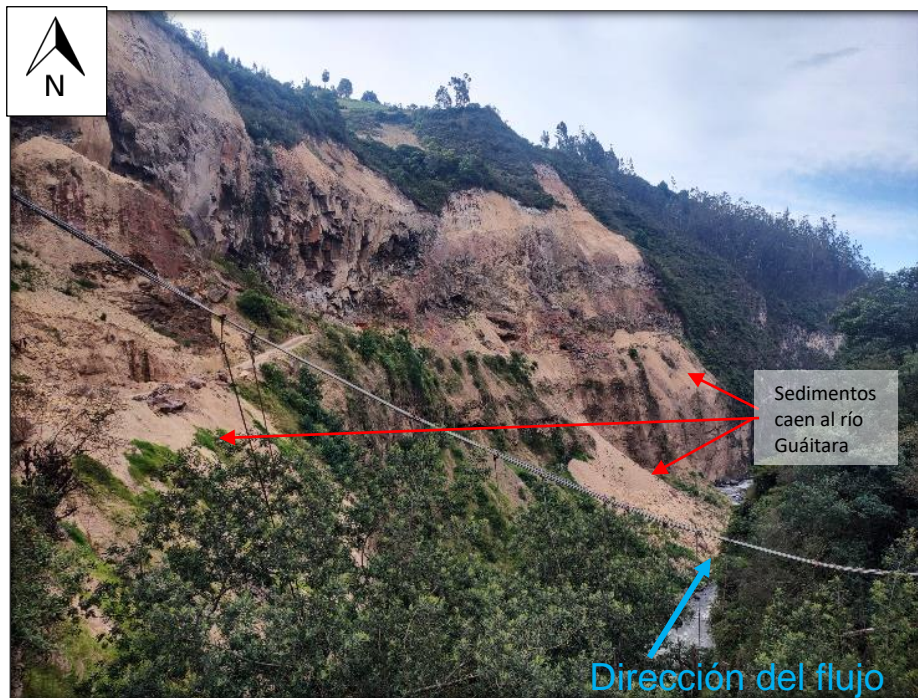
**Figura 16** Fotografía tomada en la vía Potosí-Las Lajas (coordenadas: 0°48'21.25"N, 77°34'44.04"W ), se evidencia material inconsolidado que cae al río Guáitara aportando sedimentos al caudal.

Afloran rocas diaclasadas volcánicas de las Andesitas del Guáitara, de tonalidades gris verdosa, la roca se presenta débil a moderadamente fuerte, moderadamente a muy meteorizada (III-IV). Geomorfológicamente se identifican escarpes de flujo piroclástico aterrazado, conformados por laderas casi verticales de longitud y altura variable, de formas cóncavas y convexas, provocando el estrechamiento del cauce del río Guáitara (Figura 16).

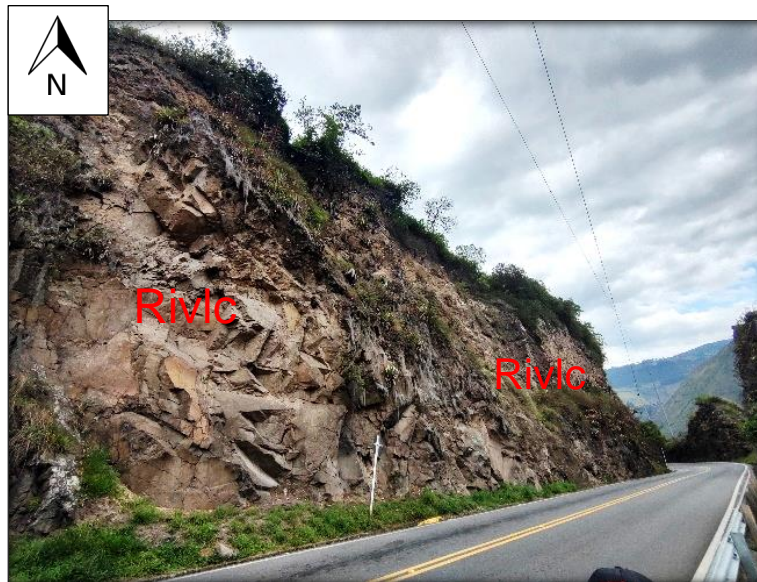
En el margen oriental se identifican Suelos transportados volcano sedimentarios de flujos de ceniza y pumita (Stvfc), están compuestos por coladas sin soldar y soldadas, las cuales presentan fragmentos de pumita y a veces con bajas proporciones de fragmentos de lava en una matriz de ceniza; no presentan texturas eutaxítica. De igual manera, se presentan rocas intermedias de origen ígneo volcánico de los flujos de lavas (Rivl), de tonalidades marrones y rojizos, la roca se presenta medianamente fuerte.

**Figura 18** Fotografía tomada en la vía antigua Pasto – Ipiales (Coordenadas: 0°57'10.7"N, 77°28'08.4"W), se evidencia Roca intermedia volcánica de lavas y cenizas (Rivlc).

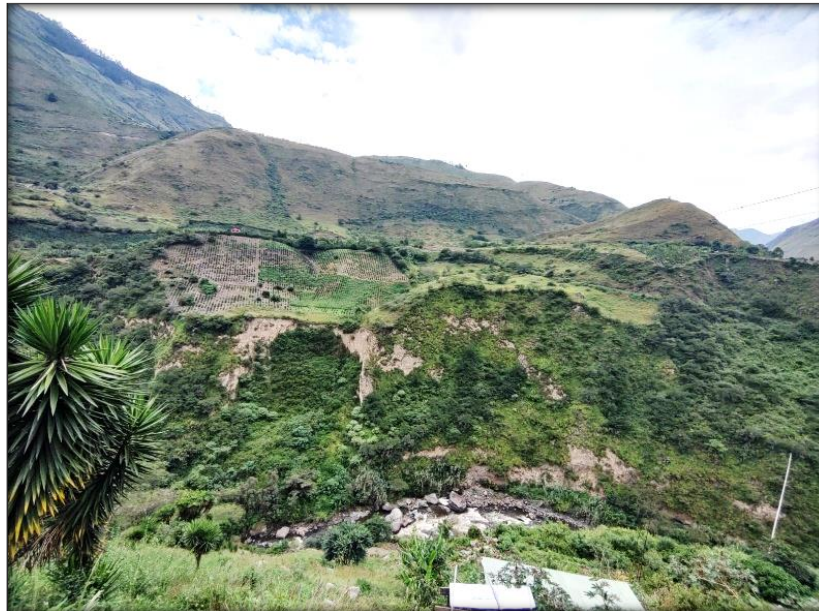
**Figura 23** Cobertura Mosaico de pastos con espacios naturales, SECTOR 2

En cuanto a coberturas de la tierra para el SECTOR 2, se tiene que la cobertura dominante es mosaico de pastos con espacios naturales y pastos enmalezados, que abarca un área aproximada de 1001 has, equivalente al 48,04 % del área total para este sector (Figura 23), coberturas susceptibles a deslizamientos.

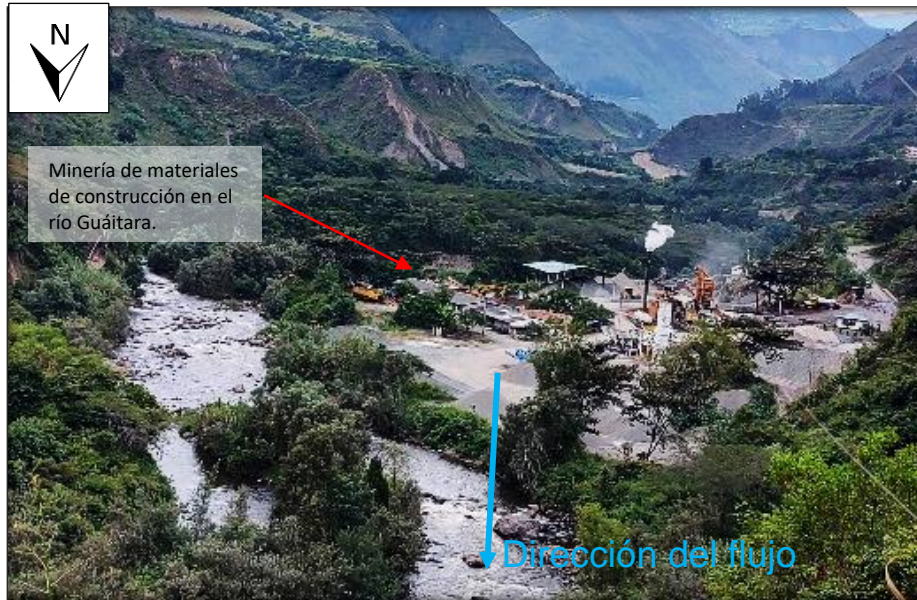
En el municipio de Funes se llevan a cabo actividades de extracción de materiales para la construcción en inmediaciones del río Téllez en su confluencia con el río Guáitara, dicha actividad aporta sedimentos al caudal influyendo en la dinámica del río; los materiales corresponden a suelos transportados aluviales (Stal), que se caracterizan por ser un área plana, muy húmeda por los drenajes, compuestos por arena de tamaño de grano fino a grueso y gravas a cantos redondeados a sub-angulares, correspondiente a depósitos no consolidados, presentan un contraste de permeabilidad en los materiales debido al contenido de suelo finogranular y gruesogranular, así mismo, se presentan Flujos laháricos aterrazados (Vfla) que son lóbulos alomados de aspecto tabular y plano a suavemente inclinado. Geomorfológicamente se identifican escarpes de diferente altura correspondiente a Escarpes de flujo piroclástico aterrazado (Vfpe) de laderas casi verticales de longitud y altura variadas, de forma cóncava o convexa.

**Figura 25** Minería de materiales de construcción municipio de Funes (Coordenadas: 0°59'57.21"N, 77°28'24.99"W).

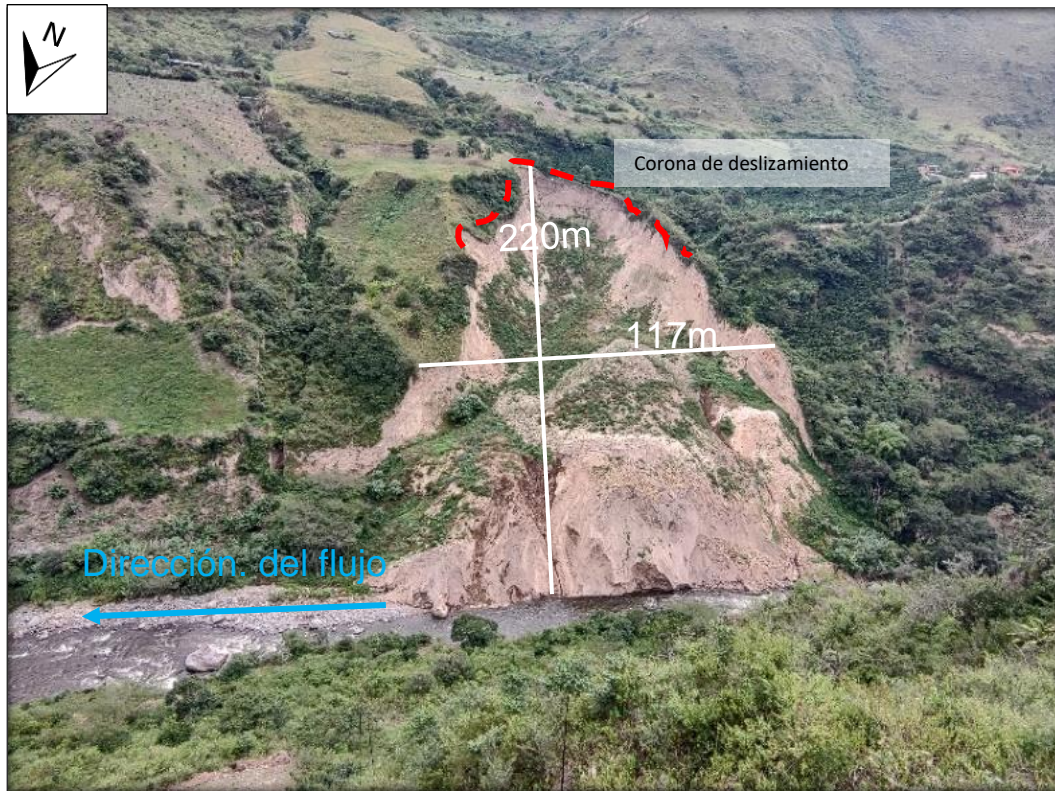
**Figura 26** Movimiento en masa en inmediaciones del Corregimiento de El Pedregal, jurisdicción del municipio de Funes (coordenadas de referencia: 1° 2'42.14"N, 77°27'9.38"W).

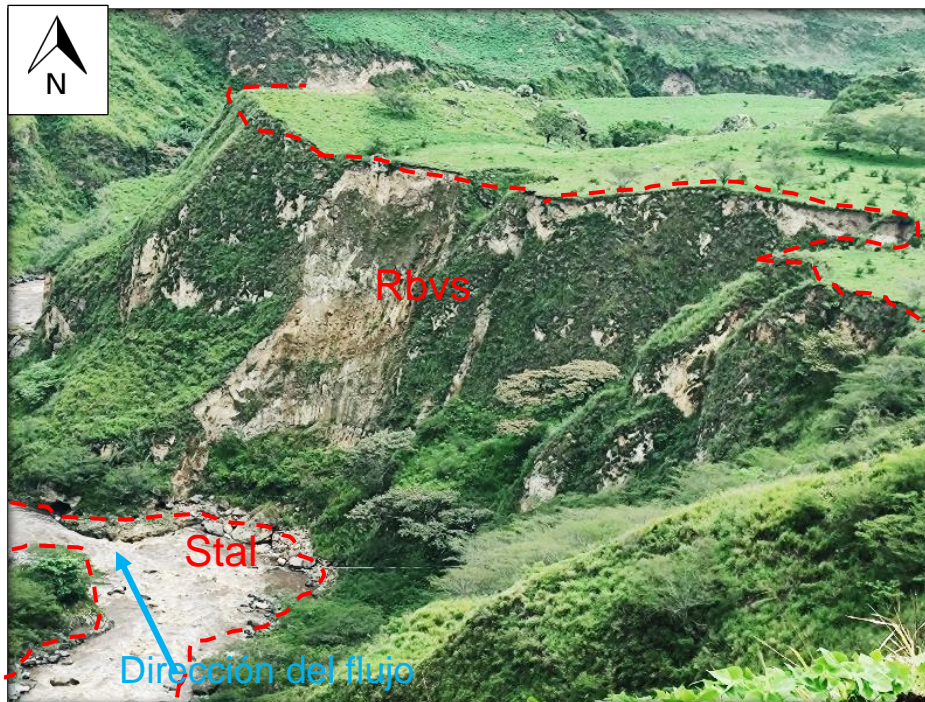
**Figura 30** Fotografía tomada en la vereda San Antonio municipio de Consacá (Coordenadas: 77° 28' 48.545" W, 1° 11' 16.815" N), se evidencia un conjunto de deslizamientos en Roca blanda de lluvias de ceniza (Rbvs) y Suelo transportado aluvial (Stal).

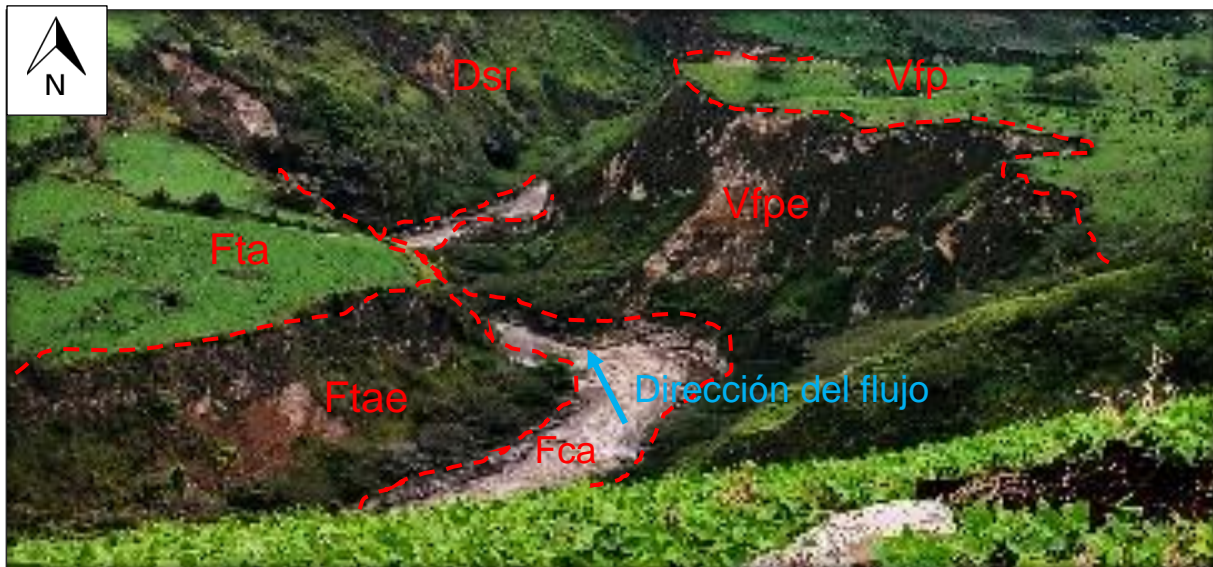
**Figura 32** Fotografía tomada en la vereda San Antonio municipio de Consacá (Coordenadas: 77° 28' 48.545" W, 1° 11' 16.815" N). Se evidencian geformas de tipo: Sierra residual (Dsr), Terraza de acumulación (Fta), Escarpe de terraza de acumulación (Ftae), Cauce aluvial (Fca), Escarpe de flujo piroclástico aterrazado (Vfpe), Flujo piroclástico aterrazado (Vfp).

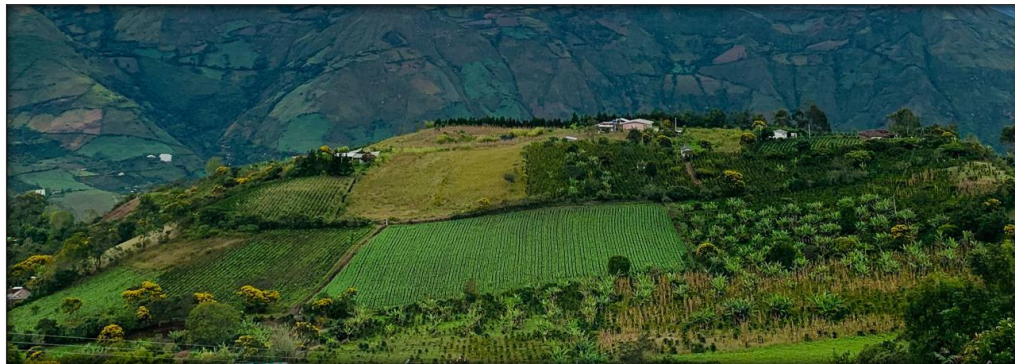
**Figura 35** Mosaico de pastos y cultivos, SECTOR 3A

En el SECTOR 3A, la cobertura que tiene mayor prelación es herbazal denso de tierra firme no arbolada y mosaico de pastos y cultivos que abarca en suma un área aproximada de 894 has, que representa el 65,27% del área total en este sector (Figura 35).

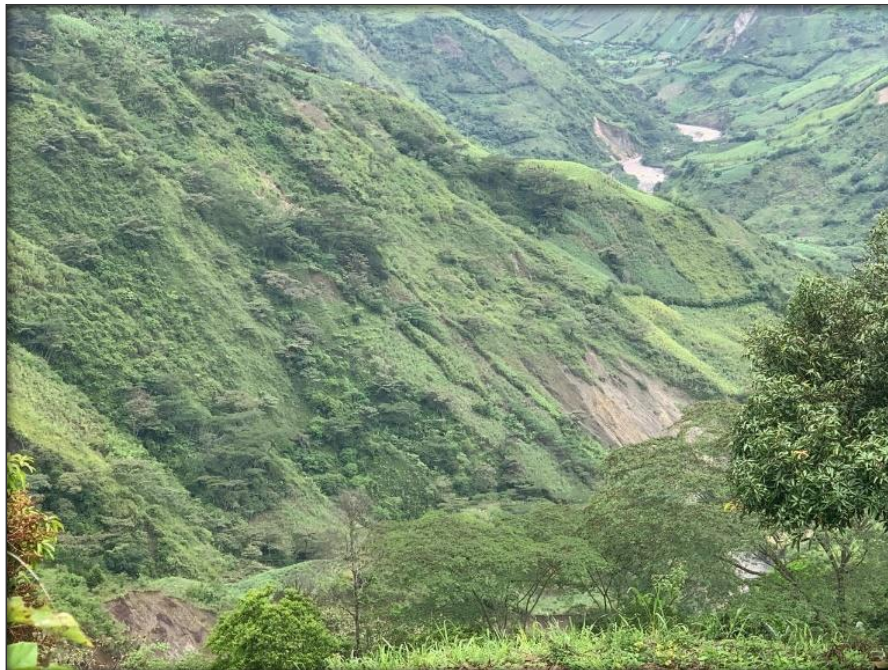
**Figura 53** Herbazal denso de tierra firme, SECTOR 4.

En cuanto a coberturas del suelo, predomina el herbazal denso de tierra firme y mosaico de pastos y cultivos que en suma abarca un área aproximada de 2070 has, que representa el 75 % del área total en el SECTOR 4 (Figura 53).

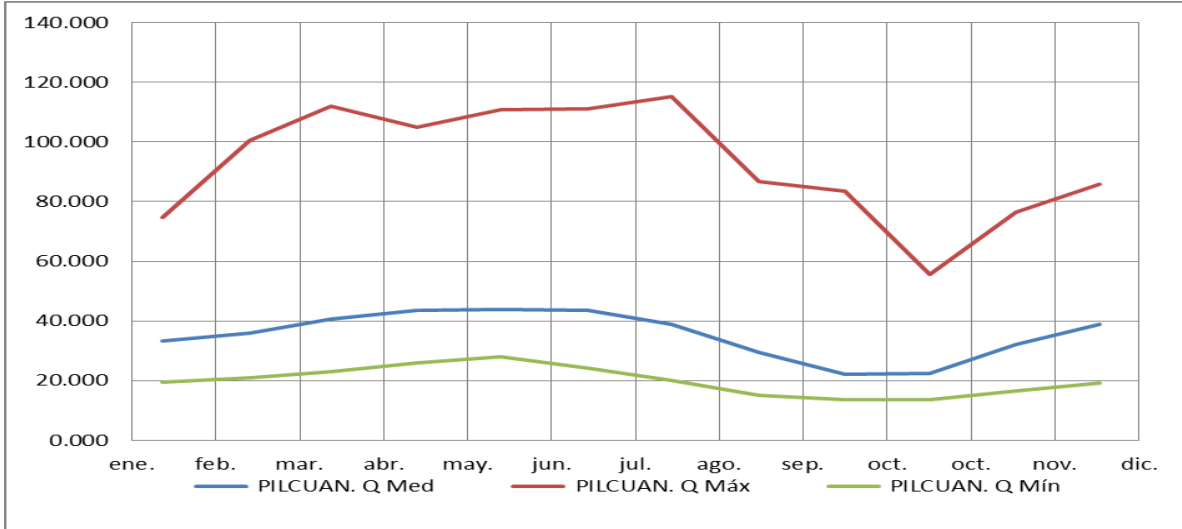
**Figura 66** Caudales medios, máximos y mínimos (m³/s) en la estación Pilcuán. Fuente: Equipo técnico POMCA

Se presta atención en que los picos de los caudales suelen tener un retraso en tiempo con respecto a las precipitaciones, esto se debe a las características de las subcuencas relacionadas con los tipos de suelos y coberturas que permiten menor o mayor infiltración y retención de la humedad, también otros parámetros que inciden en la concentración de los caudales es las formas de las subcuencas.
