Cooperativa de Agua Potable y Saneamiento Básico para el Casco Urbano del municipio de Cumbal		Página: 1 de 16	
	CONCEPTO TÉCNICO E INFORME DE CONTROL Y MONITOREO		Fecha: 18/06/2024	Versión 1
			Responsable: Área	técnica de Coopsercum

INFORME DE CONTROL Y MONITOREO 003

RAZÓN SOCIAL:	Lácteos Power Milk
REPRESENTANTE LEGAL:	ALFREY CAIPE
EXPEDIENTE:	LAC-003
REFERENCIA:	CONTROL Y SEGUIMIENTO DE VERTIMIENTOS
FECHA DE VISITA:	22 DE AGOSTO DE 2024
MUNICIPIO:	CUMBAL
DIRECCIÓN CORRESPONDENCIA:	VEREDA GUAN-TRASVERSAL 4°
TELEFONO:	3155742445

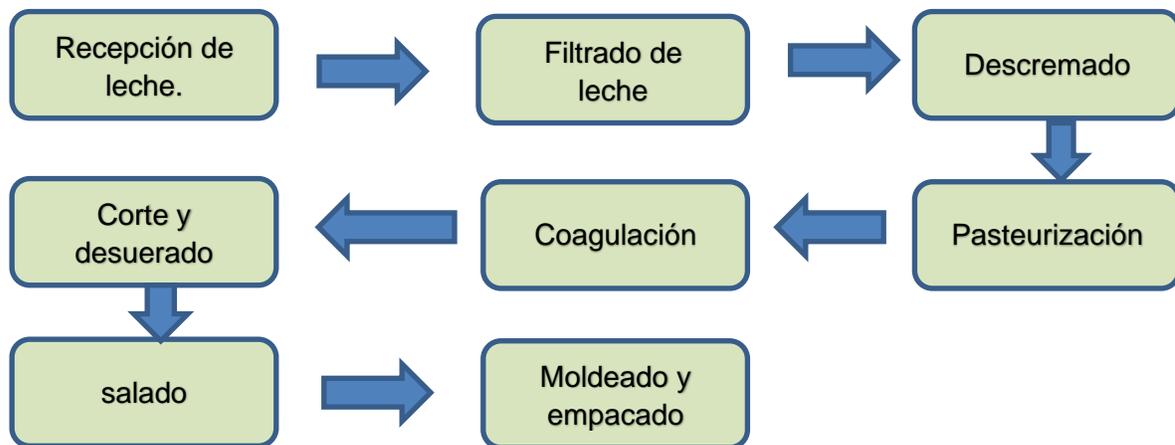
Figura 2. Diagrama típico de procesos productivos en la elaboración de queso

En la Figura 2 se muestra la línea de procesos de producción.

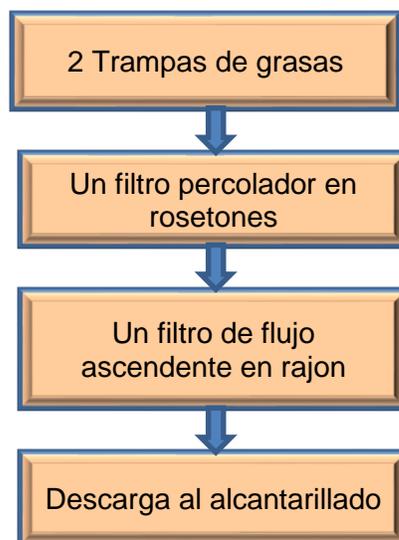
Figura 3. Esquema de tratamiento ARnD Lácteos Power Milk

El sistema de tratamiento de aguas residuales no domesticas de Lácteos Power Milk está construido con estructura en aluminio, conformada por dos trampas de grasas, un filtro percolador en rosetones y un tanque filtro de flujo ascendente en rajon, la descarga del agua tratada se vierte al sistema de alcantarillado de la vereda Gun Canteria. A continuación, se muestra un esquema del sistema de tratamiento de aguas residuales no domesticas presentes en Lácteos Power Milk.

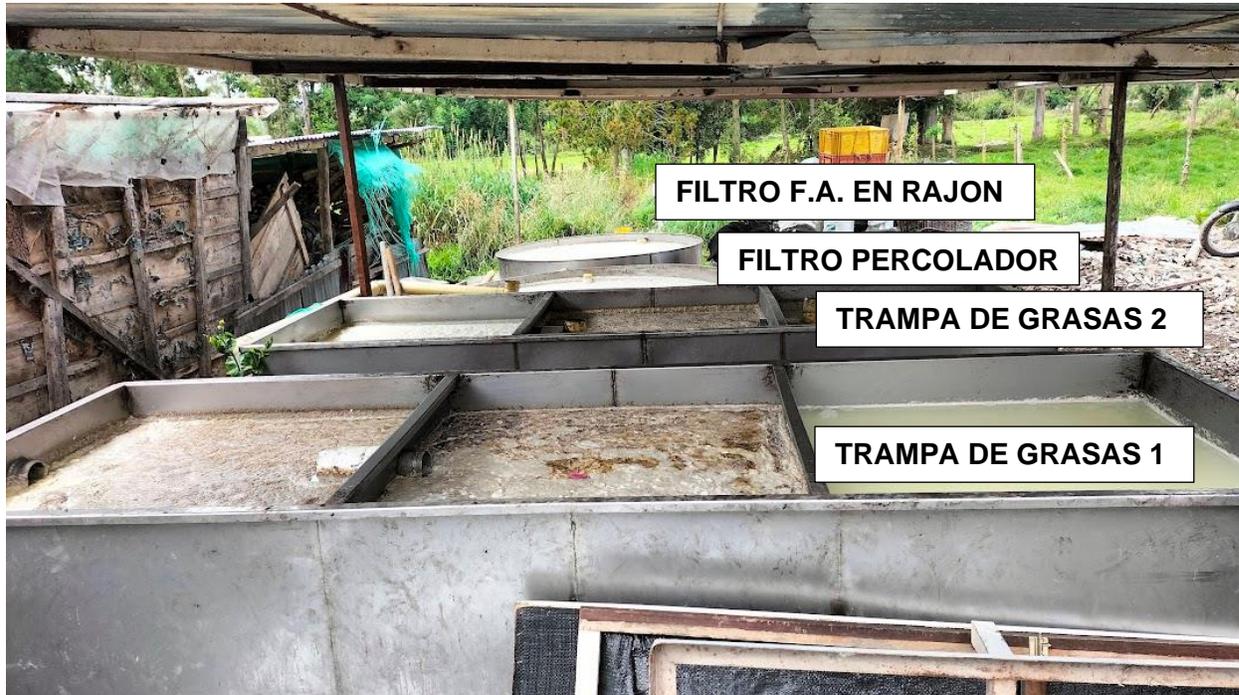
Fotografía 3. STARnD Lácteos Power Milk

Se puede observar que el STARnD se encuentra con alto porcentaje de grasas en la parte superior de cada componente, lo cual indica que no puede estar llevándose a cabo una eficiencia en la reducción de cargas contaminantes de sus vertimientos, a pesar de esto se recalca que al final del tratamiento se observa aguas con menor cantidad de grasas, pero con trazas de lacto suero, es importante tener en cuenta que no se ha presentado caracterización de aguas residuales y que en la inspección visual se concluye un posible incumplimiento de vertimientos con respecto a la resolución 631 del 2015.

- Se debe revisar y mejorar el STARnD. Ya que en los diferentes componentes del sistema se encuentra con saturación de grasas lo cual indica que no se realiza un tratamiento eficiente.

Se debe revisar los accesorios del sistema de tratamiento de manera periódica con la finalidad de que la hidráulica del sistema funcione de manera eficiente.

Se debe hacer un diagnóstico de capacidad del sistema de tratamiento con respecto a la cantidad de procesamiento.

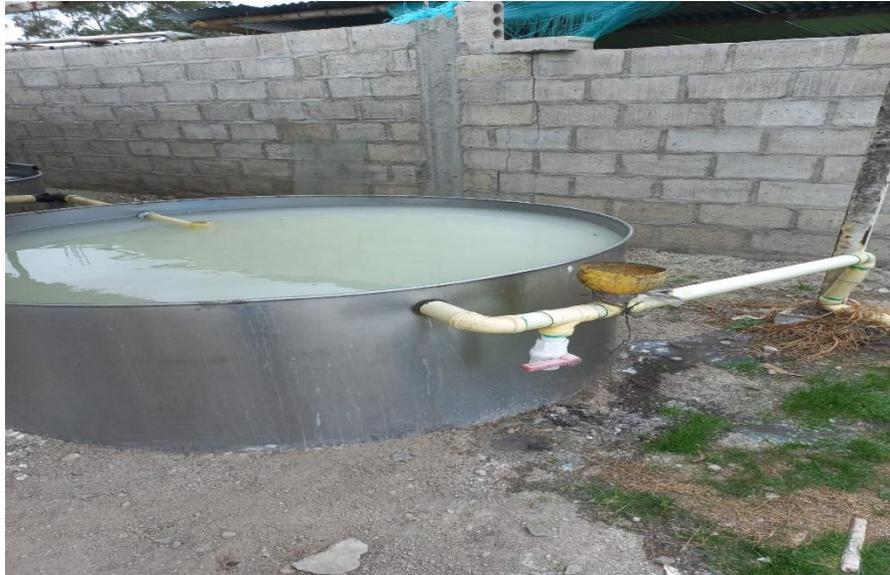
Fotografía 6. Salida vertimiento lácteos Power Milk

Por último se observa que el vertimiento final que va al sistema de alcantarillado de la vereda guan, disminuye un gran porcentaje de grasas a pesar de que su vertimiento todavía sale con trazas de lacto suero.

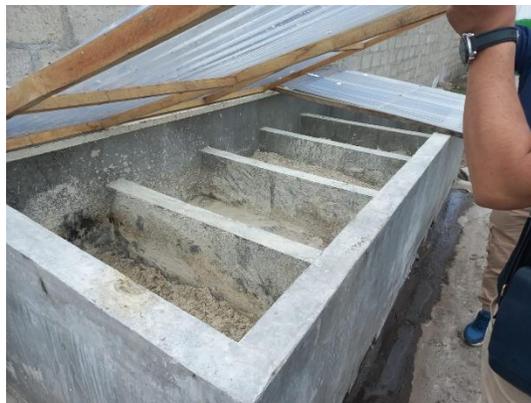
Fotografía 7. Camas de secado de lodos.

Durante la visita se observó una estructura de tratamiento y/o almacenamiento de lodos generados en el tratamiento del agua residual, dentro de este existen unas camas de secado donde se anexa cal a los lodos para después ser utilizados como fertilizantes de algunos predios.

- Implementar estrategias dentro del plan de acción para el manejo y buena disposición de lodos generados por el tratamiento de agua residual.
- Se debe hacer un retorno al sistema de tratamiento de las aguas del lecho de secado.
