Cooperativa de Agua Potable y Saneamiento Básico para el Casco Urbano del municipio de Cumbal		Página: 1 de 16	
	CONCEPTO TÉCNICO E INFORME DE CONTROL Y MONITOREO		Fecha: 18/06/2024	Versión 1
			Responsable: Área técnica de Coopsercum

INFORME DE CONTROL Y MONITOREO 003

RAZÓN SOCIAL:	Centro Lácteos San Ángel
REPRESENTANTE LEGAL:	William Alfonso Chuquizan
EXPEDIENTE:	LAC-003
REFERENCIA:	CONTROL Y SEGUIMIENTO DE VERTIMIENTOS
FECHA DE VISITA:	22 DE AGOSTO DE 2024
MUNICIPIO:	CUMBAL
DIRECCIÓN CORRESPONDENCIA:	VEREDA CUASPUD, SECTOR ESTADIO 2
CORREO ELECTRONICO:

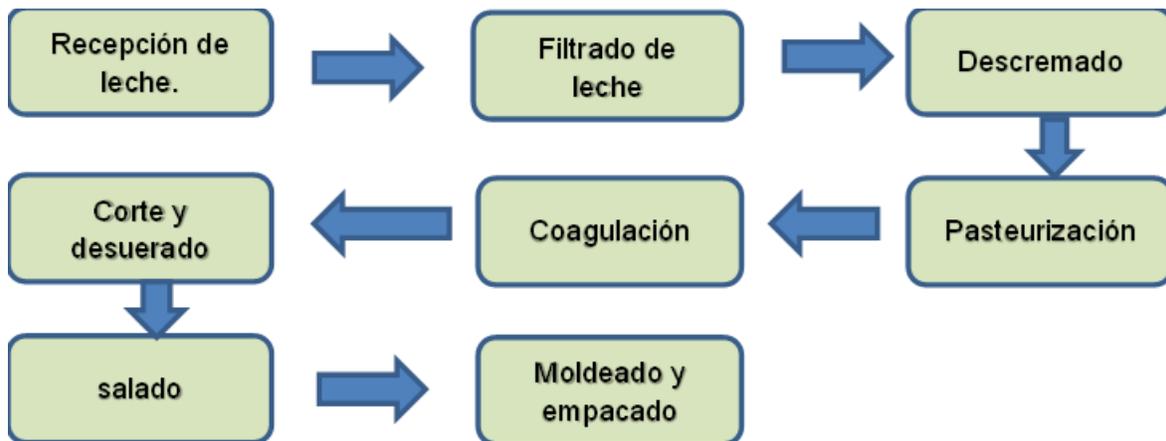
Figura 1. Diagrama de procesos en el procesamiento lácteo

A continuación, se muestra el diagrama de los diferentes procesos involucrados en la transformación de la leche en los derivados producidos que generalmente es queso.

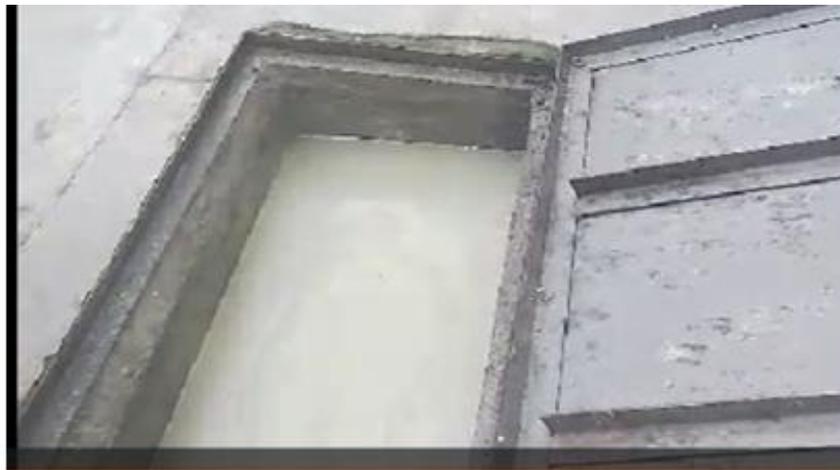
Se realizó la inspección de las líneas de conducción del agua residual no domestica producida en el procesamiento lácteo, se observa que es recolectada mediante caneles y tuberías, a la salida general de estas aguas se cuenta con rejillas, con el fin de retener solidos gruesos como trazas de queso, el lacto suero producido en la actividad ingresa como primera instancia a una caja de recolección para luego pasar a un sistema de tratamiento de aguas residuales no domésticas, como se observa en la fotografía 1.

Fotografía 1. Agua residual industrial del procesamiento lácteo

Se recomienda instalar rejillas antes de la entrada de lacto suero al STARnD

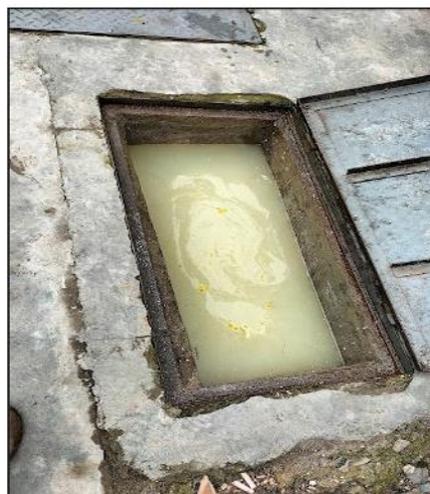
Fotografía 2. Caja de recolección

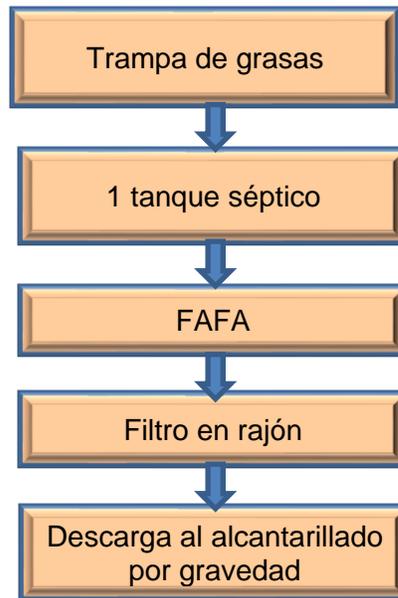
El tratamiento está construido en una estructura de concreto de forma subterránea, en el siguiente esquema se muestra el tren de tratamiento observado en la visita. La descarga del agua tratada se vierte por gravedad.

Figura 2. Esquema de tratamiento ARnD Lácteos San Diego

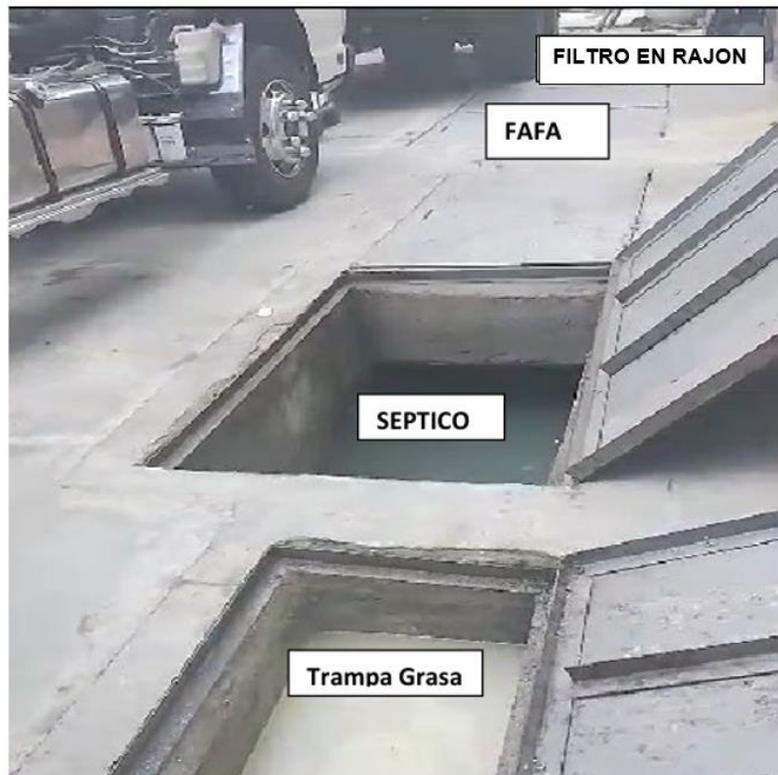
De acuerdo con el tren de tratamiento y la calidad de agua en cada uno de los componentes se observa gran presencia de grasas flotantes en cada uno de los componentes del tratamiento, además se observa que el vertimiento sale con trazas de lacto suero, indicando que no está en el debido cumplimiento de la norma

Fotografía 3. Sistema de tratamiento.

Durante la visita, se observa que existe una retención de grasas en los primeros compartimientos, como es en trampa de grasas y tanque séptico, cabe resaltar que en el momento de la visita se encontró los tanques llenos de agua pero si ningún fluido hacia el alcantarillado.

- Se debe realizar un plan de acción donde se establezcan estrategias de mejoramiento del STARnD, actividades de producción mas limpia y metas en cuanto a los vertimientos generados por la actividad productiva en cumplimiento con la norma (0631 del 215).
- Se debe realizar caracterización de aguas residuales y de acuerdo a los resultados, realizar mejoras del STARnD

- Se debe consolidar un plan de operación y mantenimiento del STARnD, el cual a la vez debe ser implementado.
- Implementar estrategias dentro del plan de acción para el manejo y buena disposición de lodos generados por el tratamiento de agua residual.

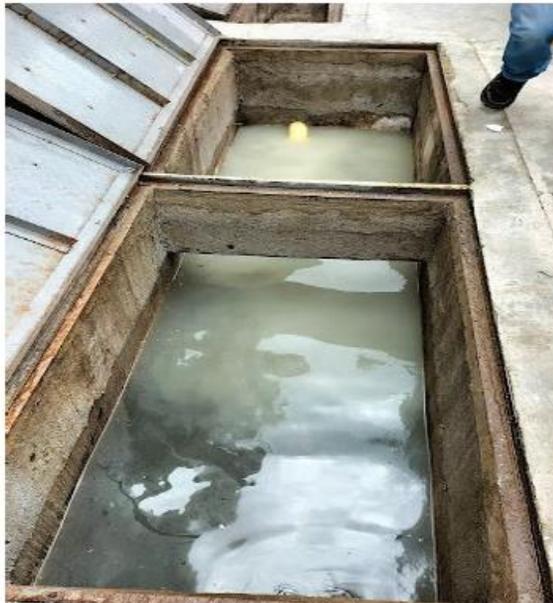
Fotografía 4. Pozo séptico

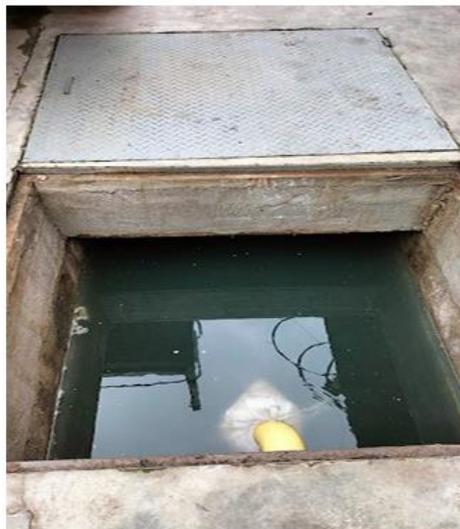
A partir de estos sistemas se encuentra dos filtros de flujo ascendente un grava y rajon, en donde el vertimiento sale mas clarificado a pesar de que cuenta con trazas de lacto suero. Además es importante mencionar que en el momento de la visita no había descarga al alcantarillado, los tanques se encontraban llenos de los residuos líquidos de la industria pero no con fluidos de líquidos.

Fotografía 6. Filtro de flujo ascendente FAFA

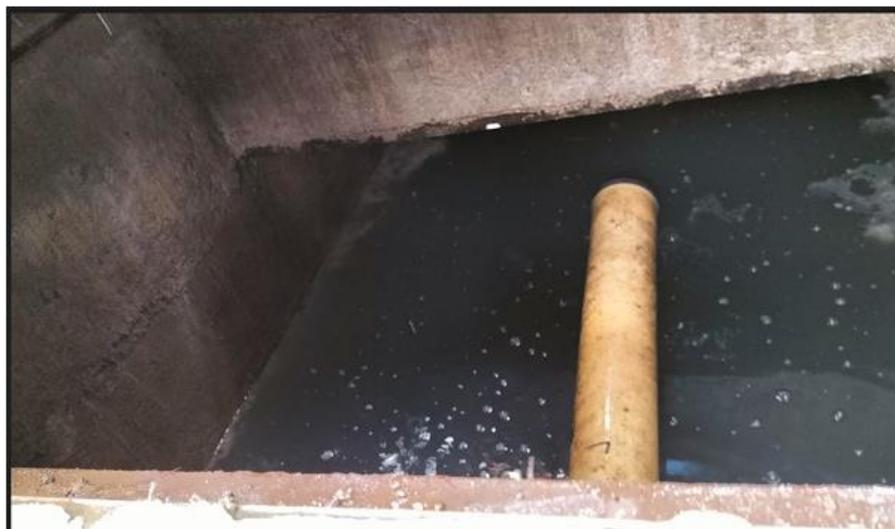
Fotografía 7. Filtro de flujo ascendente en rajón
