Cooperativa de Agua Potable y Saneamiento Básico para el Casco Urbano del municipio de Cumbal		Página: 1 de 16	
	<b>CONCEPTO TÉCNICO E INFORME DE CONTROL Y MONITOREO</b>		Fecha: 18/06/2024	Versión 1
			Responsable: Área técnica de Coopsercum

### **INFORME DE CONTROL Y MONITOREO 001**

<b>RAZÓN SOCIAL:</b>	Centro Lácteos De Nariño Vitamilk S A S
<b>REPRESENTANTE LEGAL:</b>	YADIRA DEL ROSARIO MELO
<b>EXPEDIENTE:</b>	LAC-001
<b>REFERENCIA:</b>	CONTROL Y SEGUIMIENTO DE VERTIMIENTOS
<b>FECHA DE VISITA:</b>	31 DE MAYO DE 2024
<b>MUNICIPIO:</b>	CUMBAL
<b>DIRECCIÓN CORRESPONDENCIA:</b>	CARRERA 4 N10 - 78 VIA PUEBLO VIEJO
<b>CORREO ELECTRONICO:</b>

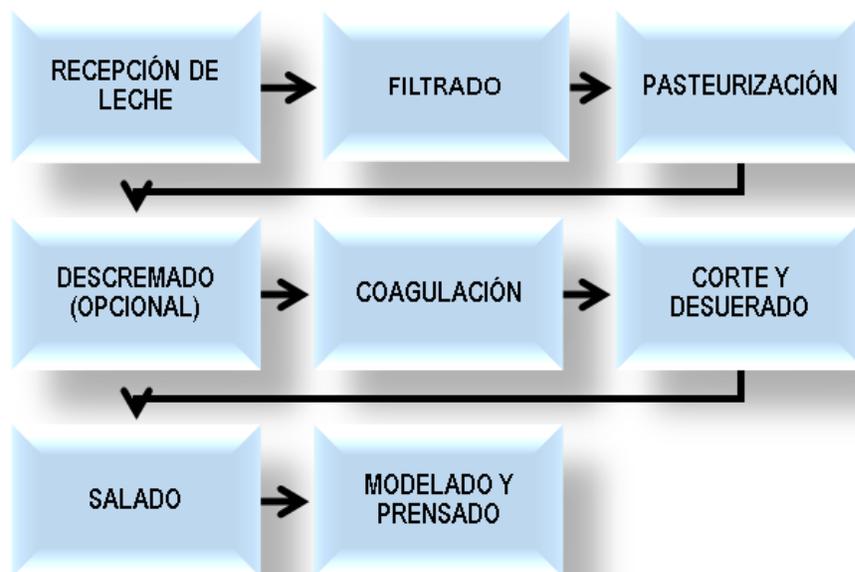
En la Figura 2 se muestra la línea de procesos de producción.

**Figura 2.** Diagrama típico de procesos productivos en la elaboración de queso

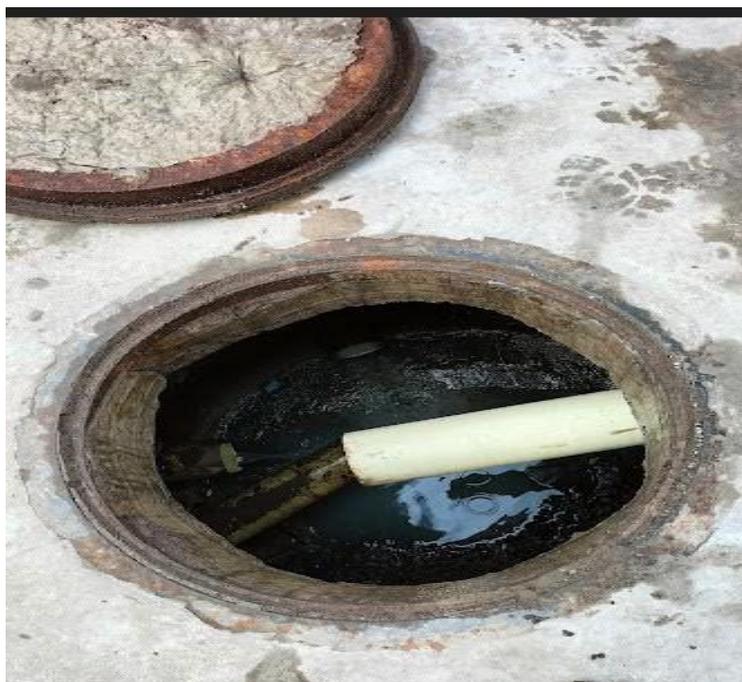
Dentro del sistema de tratamiento de vertimiento no domestico se contempla, una caja de recolección de aguas residuales, una trampa de grasas, un tanque séptico, un filtro percolador en rosetones, y un filtro de flujo ascendente en rajón, esto con el fin de buscar una disminución de la carga contaminante para luego ser descargado al alcantarillado municipal. Los vertimientos de agua residual de origen domestico son las descargas de sanitarios y lavamanos que hacen parte del centro Lácteo, el cual vierte directamente al alcantarillado sin ningún tratamiento previo.

**Fotografía 1. Descarga al alcantarillado publico**

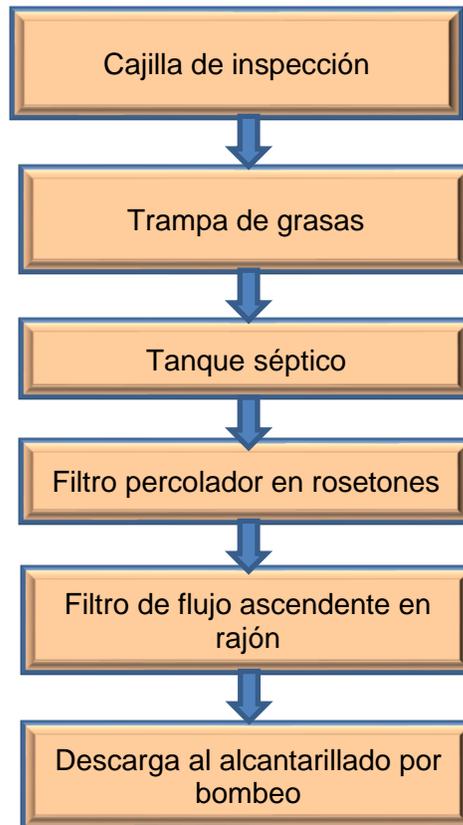
El tratamiento está construido en una estructura de concreto de forma subterránea, en el siguiente esquema se muestra el tren de tratamiento observado en la visita. La descarga del agua tratada se vierte por gravedad.

**Figura 3. Esquema de tratamiento ARnD Vitamilk**

Se puede observar que la mayoría de los componentes del sistema se encuentran con grasas en su exterior lo cual indica que no se está realizando un tratamiento eficiente y que así mismo pueden hacer falta otros tipos de tratamiento, ya sea secundario o terciario.

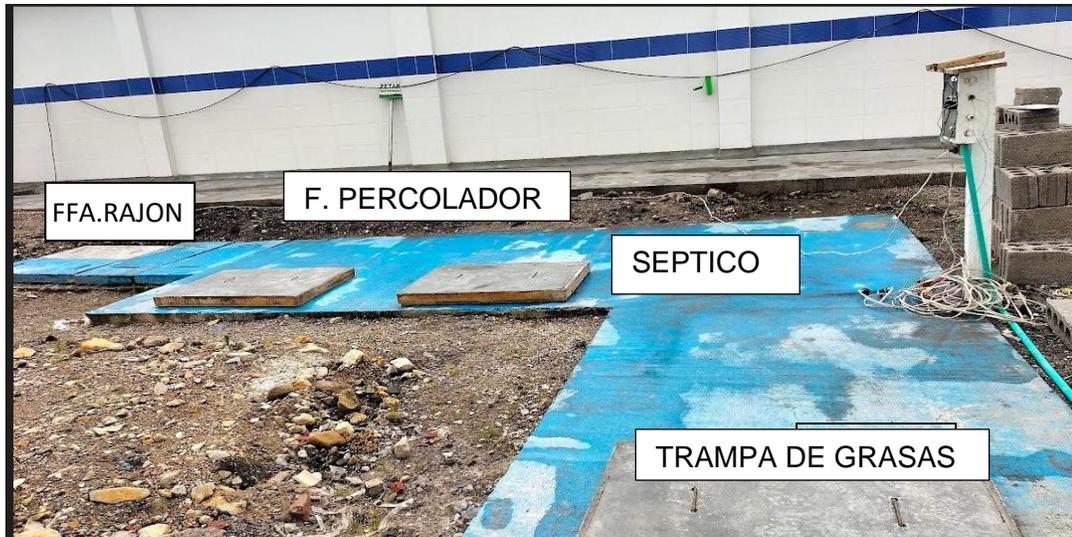
**Fotografía 3.** STARND Vitamilk

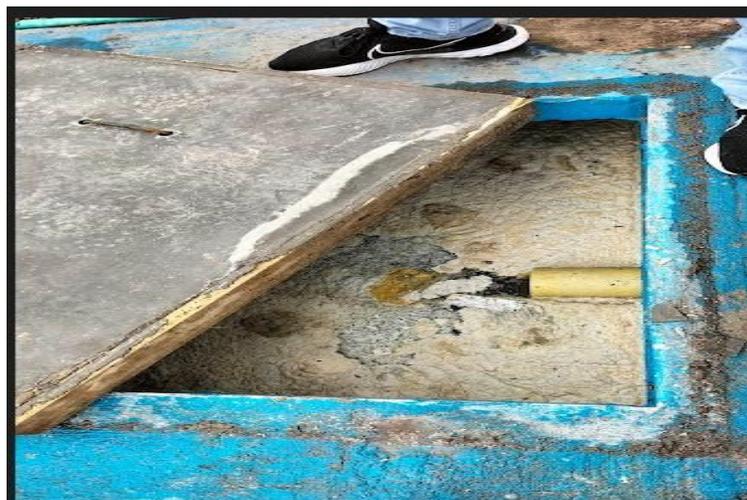
De acuerdo con el tren de tratamiento y la calidad de agua en cada uno de los componentes se observa gran presencia de material flotante como grasas, lo que indica que no se está realizando un adecuado mantenimiento y no hay una eficiencia de cada sistema, lo que genera que el resto de componentes del sistema se colmaten con estas grasas, además se observa que el vertimiento sale con trazas de lacto suero, que reafirma los resultados que indica la última caracterización presentada, donde los valores fisicoquímicos de cargas contaminantes están muy por encima de lo que establece la norma, indicando que no está en el debido cumplimiento. **Registro fotográfico 4, 5 y 6.**

**Fotografía 4.** Presencia de grasas en Séptico

- Se debe realizar un plan de acción donde se establezcan estrategias de mejoramiento del STARnD, actividades de producción mas limpia y metas en cuanto a los vertimientos generados por la actividad productiva en cumplimiento con la norma (0631 del 215).

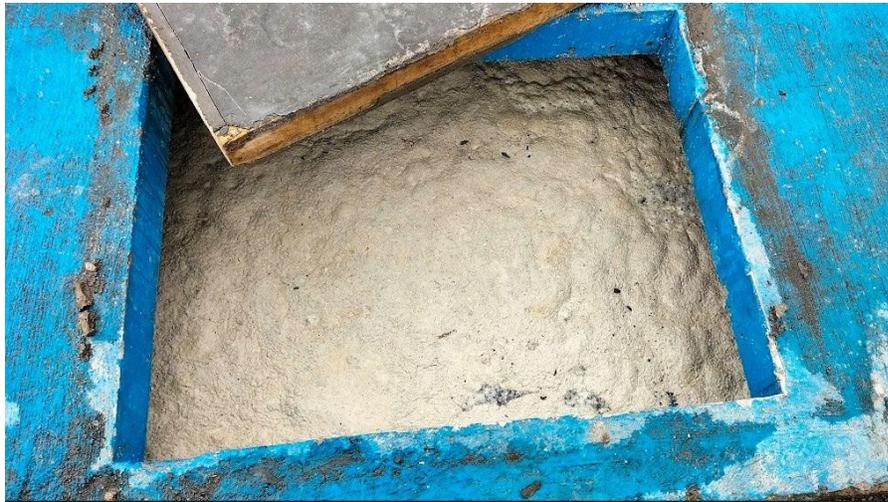
**Fotografía 5.** Presencia de grasas en filtro de grava

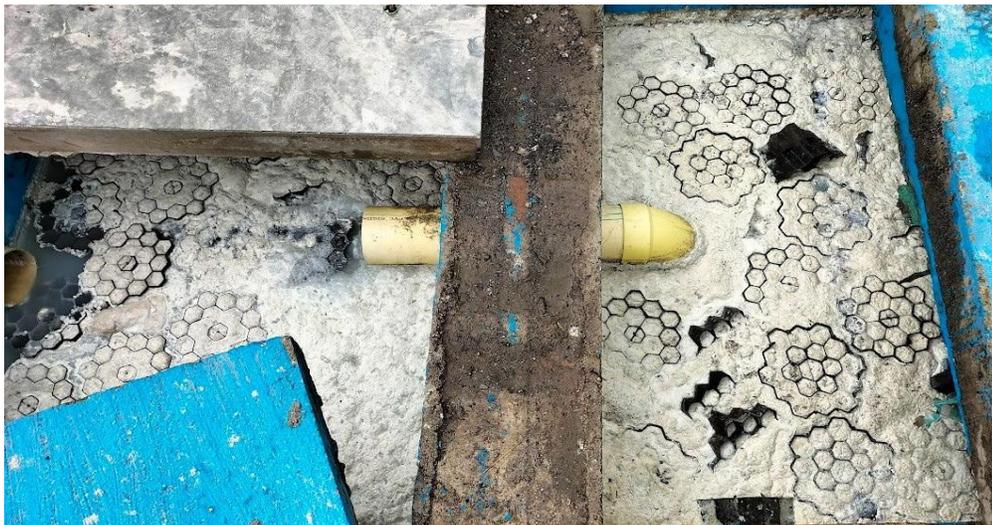
El segundo Filtro tiene rosetones plásticos dentro de sus dos compartimientos, este es mas pequeño que el primer filtro y es la última estructura de tratamiento donde se puede evidenciar que existe presencia de grasas lo que afecta a la calidad del efluente final.

**Fotografía 6.** Presencia de grasas en filtro percolador
