Cooperativa de Agua Potable y Saneamiento Básico para el Casco Urbano del municipio de Cumbal		Página: 1 de 16	
	<b>CONCEPTO TÉCNICO E INFORME DE CONTROL Y MONITOREO</b>		Fecha: 18/06/2024	Versión 1
			Responsable: Área técnica de Coopsercum

### **INFORME DE CONTROL Y MONITOREO 007**

<b>RAZÓN SOCIAL:</b>	Centro Lácteos Girasoles
<b>REPRESENTANTE LEGAL:</b>	Joana del Pilar Oviedo Benavides
<b>EXPEDIENTE:</b>	LAC-007
<b>REFERENCIA:</b>	CONTROL Y SEGUIMIENTO DE VERTIMIENTOS
<b>FECHA DE VISITA:</b>	22 DE AGOSTO DE 2024
<b>MUNICIPIO:</b>	CUMBAL
<b>DIRECCIÓN CORRESPONDENCIA:</b>	Carrera 8°, calle 21. Barrio Llorente
<b>CELULAR:</b>	3174244910

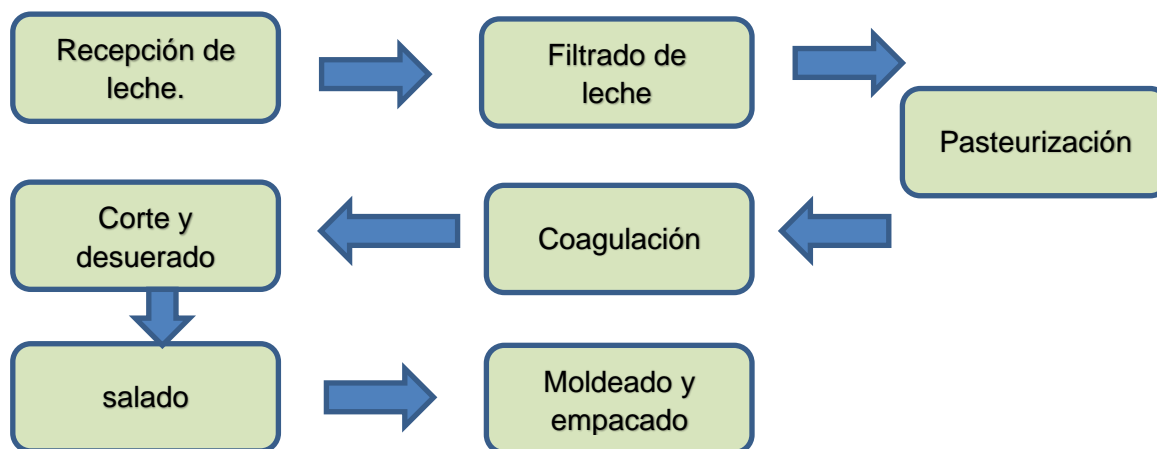
Figura 1. Diagrama de procesos en el procesamiento lácteo

A continuación, se muestra el diagrama de los diferentes procesos involucrados en la transformación de la leche en los derivados producidos que generalmente es queso.

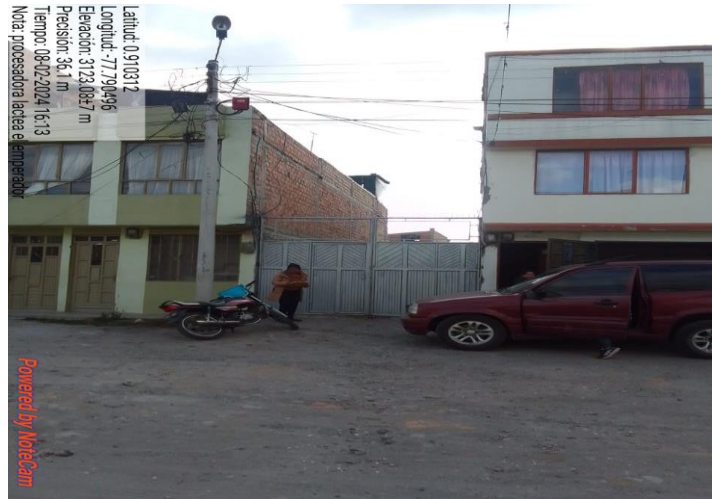
Como se menciona anteriormente la procesadora se encuentra ubicada dentro de un garaje, con un déficit en medidas sanitarias, de producción limpia y sostenible, la empresa no presenta un permiso de conexión al alcantarillado, además no existe una concordancia referente a la razón social de la procesadora, presenta alguna documentación, la cual no concuerda con la ubicación de donde se lleva a cabo estas actividades, en el momento se observa un desperdicio excesivo de agua potable, cabe resaltar que la empresa entrega un porcentaje de los sueros producidos a diferentes pobladores del municipio de Cumbal, a pesar de eso no se tiene un registro de cantidades de sueros entregados.

**Fotografía 1.** Instalaciones Lácteos Girasoles

- Se debe presentar licencia de construcción emitida por secretaria de planeación de lácteos Girasoles de la calle 21 con carrera 8°, Barrio Llorente, con el fin de evaluar si el establecimiento esta diseñado netamente para dicha actividad.

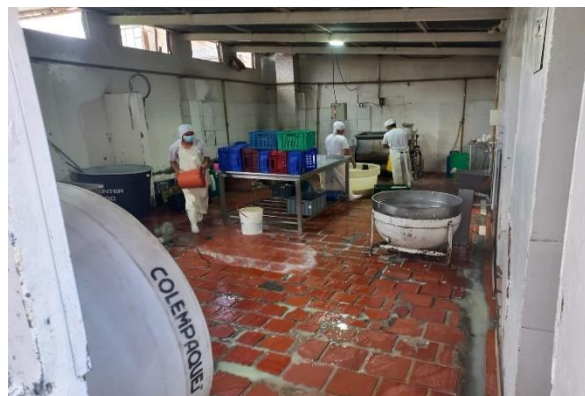
Se realizó la inspección de las líneas de conducción del agua residual no domestica producida en el procesamiento lácteo, se observa que es recolectada mediante caneles y tuberías, a la salida general de estas aguas se cuenta con una rejilla, con el fin de retener solidos gruesos como trazas de queso, el lacto suero producido en la actividad ingresa directamente al sistema de alcantarillado del casco urbano, no existe un sistema de tratamiento para aguas residuales generadas a partir de la actividad de procesamiento lácteo, se observa un tanque donde se almacena gran cantidad de sueros, los cuales son entregados a diferentes comuneros del municipio, esto según lo mencionado por el representante legal de la procesadora, cabe resaltar que no se cuenta con un registro de estos sueros entregados, tampoco con caracterización de aguas residuales no domésticas.

**Fotografía 2.** Procesamiento lácteos Girasol

- Se debe presentar cámara de comercio, para verificación de razón social de la procesadora.
- Se debe implementar un sistema de tratamiento de aguas residuales no domésticas, el cual debe dar cumplimiento con lo requerido por la norma de vertimientos resolución 631 del 2015.

Se recomienda instalar rejillas antes de la entrada de lacto suero

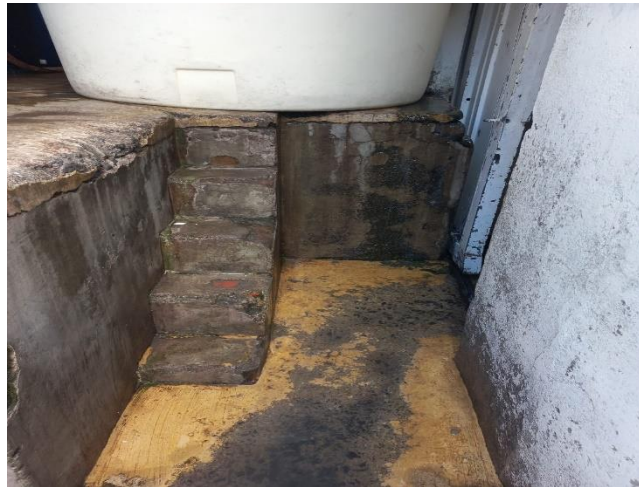
La industria a pesar de que tiene un consumo del sistema de acueducto de la empresa de servicios públicos, esta no cuenta con micromedición, lo que dificulta tener un control para determinar un volumen de consumo específico de la actividad productiva a pesar de eso se realiza un aproximado teórico donde por cada litro de leche existe un gasto de 0.60 litros de agua según “El Centro Nacional de Producción Más Limpia de Medellín-Colombia” es decir que como la planta está produciendo alrededor de 2000 litros de leche, el gasto de agua será alrededor de 1200 litros diarios.

**Fotografía 3.** Desperdicios de agua potable

- Se debe implementar estrategias de uso eficiente del agua dentro de la empresa, estas se deben establecer dentro del plan de acción.

Se recomienda la instalación de micromedición de agua para tener una estructura de control del consumo de agua y vertimiento de este.
