Cooperativa de Agua Potable y Saneamiento Básico para el Casco Urbano del municipio de Cumbal		Página: 1 de 16	
	CONCEPTO TÉCNICO E INFORME DE CONTROL Y MONITOREO		Fecha: 18/06/2024	Versión 1
			Responsable: Área técnica de Coopsercum

INFORME DE CONTROL Y MONITOREO 005

RAZÓN SOCIAL:	Centro Lácteos Mi Región
REPRESENTANTE LEGAL:	Milton Guamialamag
EXPEDIENTE:	LAC-005
REFERENCIA:	CONTROL Y SEGUIMIENTO DE VERTIMIENTOS
FECHA DE VISITA:	22 DE AGOSTO DE 2024
MUNICIPIO:	CUMBAL
DIRECCIÓN CORRESPONDENCIA:	Vereda Quilismal
CORREO ELECTRONICO:	lacteosmiregion@yahoo.es

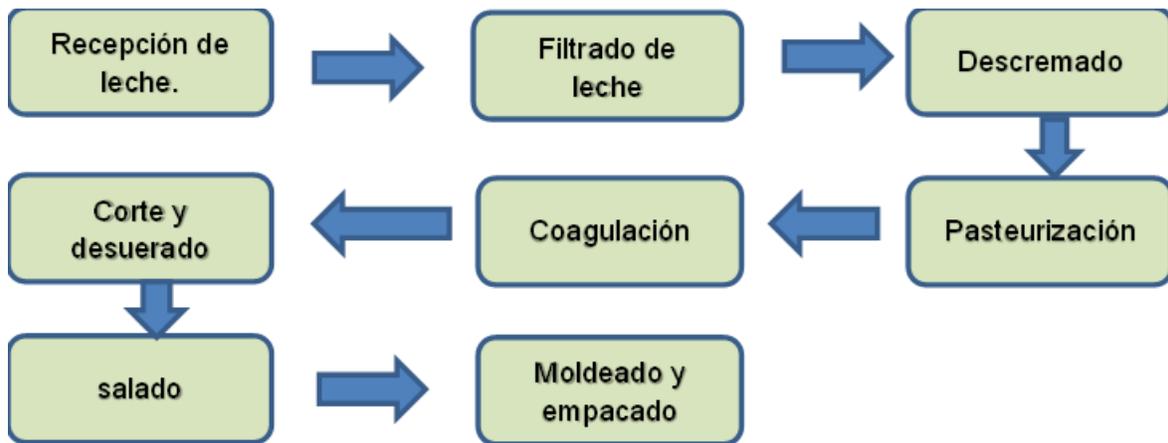
Figura 1. Diagrama de procesos en el procesamiento lácteo

A continuación, se muestra el diagrama de los diferentes procesos involucrados en la transformación de la leche en los derivados producidos que generalmente es queso.

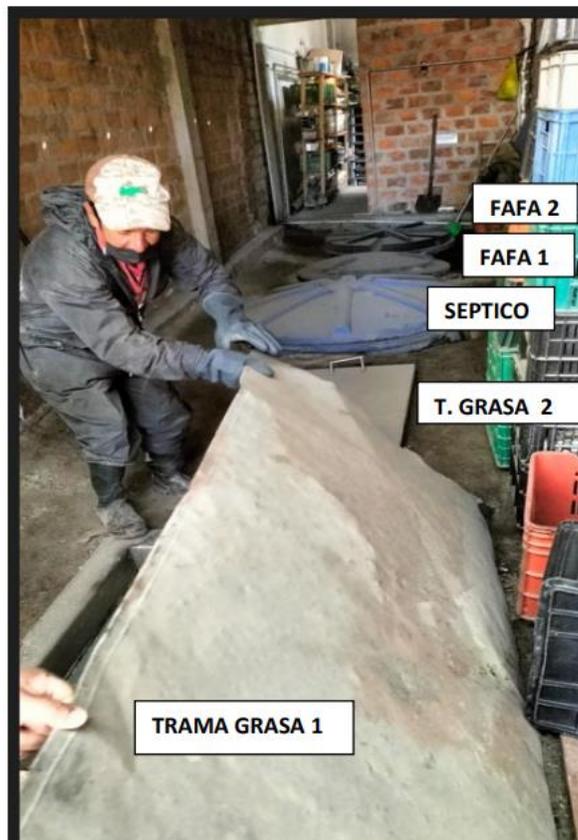
Se realizó la inspección de las líneas de conducción del agua residual no domestica producida en el procesamiento lácteo, se observa que es recolectada mediante caneles y tuberías, a la salida general de estas aguas se cuenta con rejillas, con el fin de retener solidos gruesos como trazas de queso, el lacto suero producido en la actividad ingresa a un sistema de tratamiento de aguas residuales no domésticas, como se observa en la fotografía 1.

Fotografía 1. Sistema de tratamiento lácteos mi Región

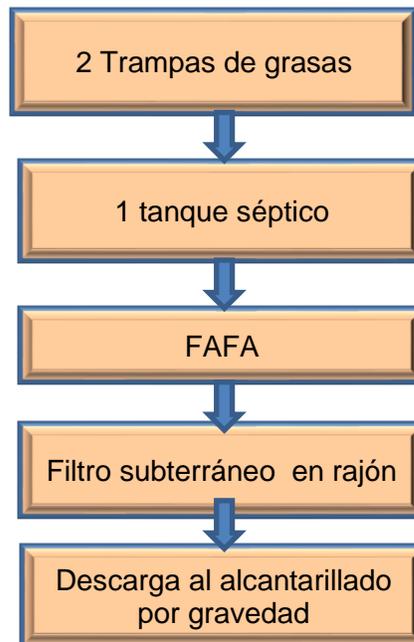
El tratamiento está construido en una estructura de concreto de forma subterránea, en el siguiente esquema se muestra el tren de tratamiento observado en la visita. La descarga del agua tratada se vierte por bombeo.

Figura 2. Esquema de tratamiento ARnD Lácteos Mi Region

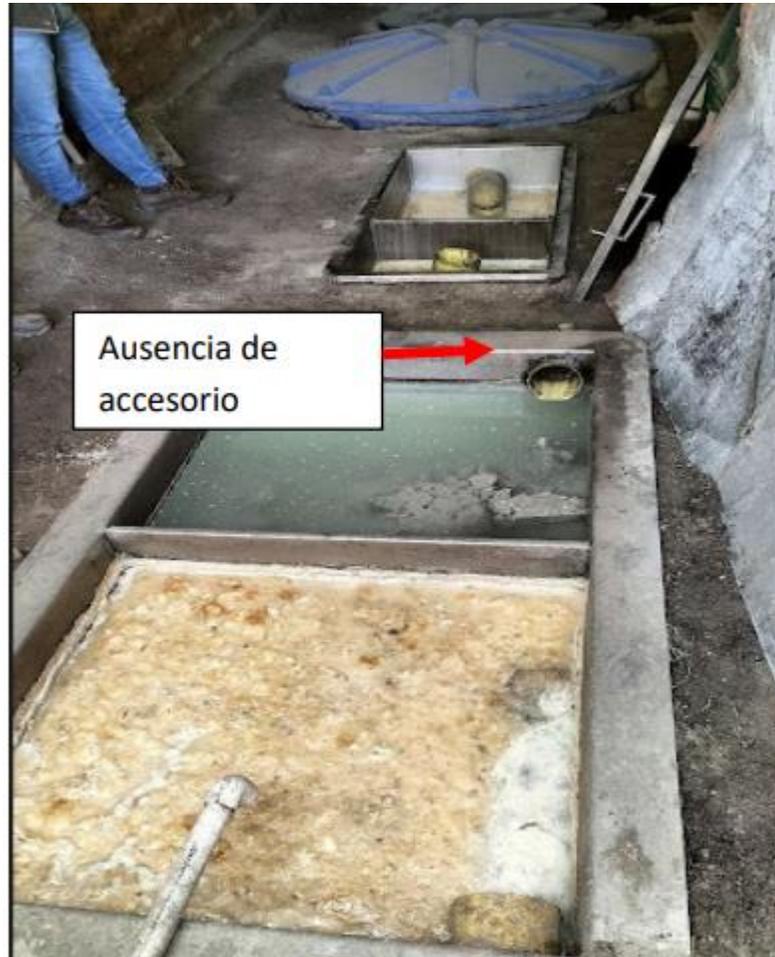
De acuerdo con el tren de tratamiento y la calidad de agua en cada uno de los componentes se observa gran presencia de grasas flotantes en cada sistema del tratamiento, además se observa que el vertimiento sale con trazas de lacto suero, indicando que no está en el debido cumplimiento de la norma

Fotografía 3. Trampa de grasas.

Se recomienda instalar rejillas antes de la entrada de lacto suero al STARnD

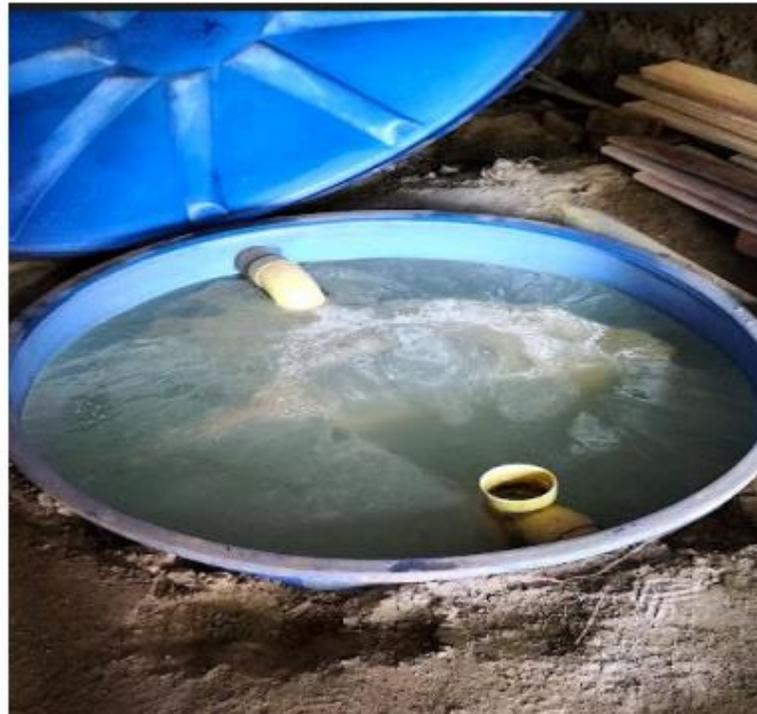
Fotografía 6. Tanque séptico 2000 L

Durante la visita, se observa que existe una retención de grasas en los primeros compartimientos, como es en trampa de grasas y tanque séptico.

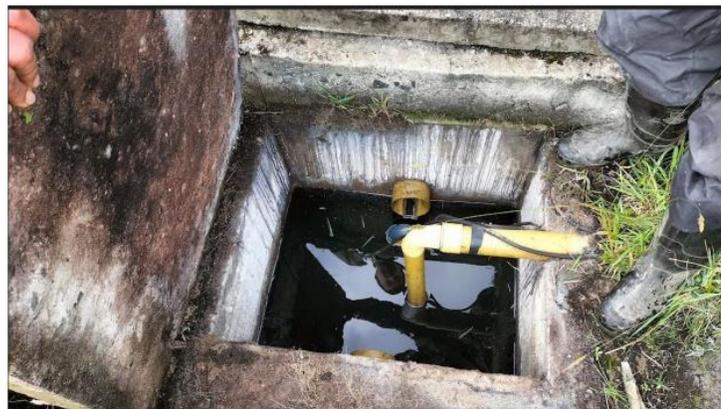
Fotografía 6. Cajilla de salida para descarga al alcantarillado por bombeo
