Cooperativa de Agua Potable y Saneamiento Básico para el Casco Urbano del municipio de Cumbal		Página: 1 de 16	
	CONCEPTO TÉCNICO E INFORME DE CONTROL Y MONITOREO		Fecha: 18/06/2024	Versión 1
			Responsable: Área técnica de Coopsercum

INFORME DE CONTROL Y MONITOREO 007

RAZÓN SOCIAL:	Centro Lácteos La Excelencia
REPRESENTANTE LEGAL:	Darío Quintero
EXPEDIENTE:	LAC-006
REFERENCIA:	CONTROL Y SEGUIMIENTO DE VERTIMIENTOS
FECHA DE VISITA:	22 DE AGOSTO DE 2024
MUNICIPIO:	CUMBAL
DIRECCIÓN CORRESPONDENCIA:	Barrio el Estadio.
CELULAR:	3122647977

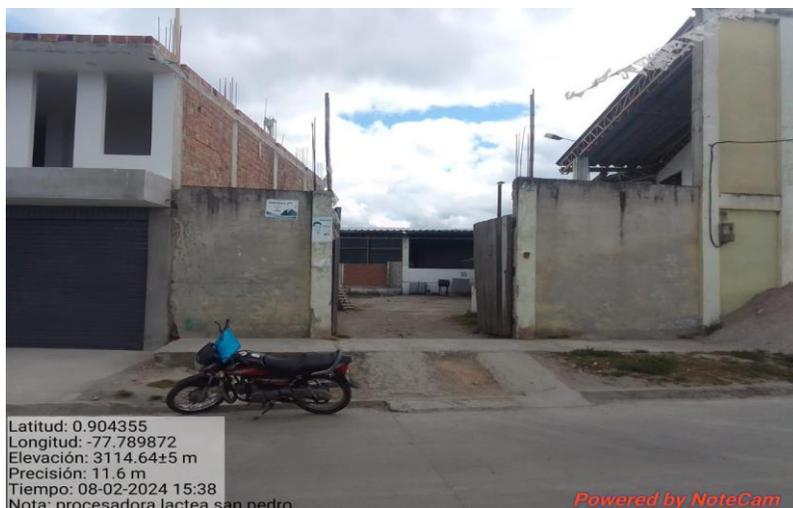
Fotografía 1. Instalaciones Lácteas la Excelencia

En la empresa lácteos la Excelencia el agua residual generada en el proceso de transformación de productos lácteos es transportada por medio de canales y tuberías hacia el alcantarillado del municipio de Cumbal, sin ningún tratamiento previo. En el momento de la visita se observa que la infraestructura de procesamiento lácteo no es adecuada para esta actividad ya que esta presente dentro de un garaje, tipo lote en abandono.

Como se menciona anteriormente la procesadora se encuentra ubicada dentro de un lote en abandono, con un déficit en medidas sanitarias y de producción más limpia, la empresa no presenta ningún tipo de documentación que le permita el desarrollo de esta actividad, la procesadora con cuenta con un sistema de tratamiento de aguas residuales no domésticas, cabe resaltar que la empresa entrega un porcentaje de los sueros producidos a diferentes pobladores del municipio de Cumbal, a pesar de eso no se tiene un registro de cantidades de sueros entregados.

- Se debe implementar un sistema de tratamiento de aguas residuales no domésticas, el cual debe dar cumplimiento con lo requerido por la norma de vertimientos resolución 631 del 2015.

Se recomienda instalar rejillas antes de la entrada de lacto suero
