Cooperativa de Agua Potable y Saneamiento Básico para el Casco Urbano del municipio de Cumbal		Página: 1 de 16	
	CONCEPTO TÉCNICO E INFORME DE CONTROL Y MONITOREO		Fecha: 18/06/2024	Versión 1
			Responsable: Área técnica de Coopsercum

INFORME DE CONTROL Y MONITOREO 010

RAZÓN SOCIAL:	Centro Lácteos La Vaquita
REPRESENTANTE LEGAL:	Marco aurelio Lopez
EXPEDIENTE:	LAC-010
REFERENCIA:	CONTROL Y SEGUIMIENTO DE VERTIMIENTOS
FECHA DE VISITA:	22 DE AGOSTO DE 2024
MUNICIPIO:	CUMBAL
DIRECCIÓN CORRESPONDENCIA:	vereda Tasmag, sector Kamur.
CELULAR:

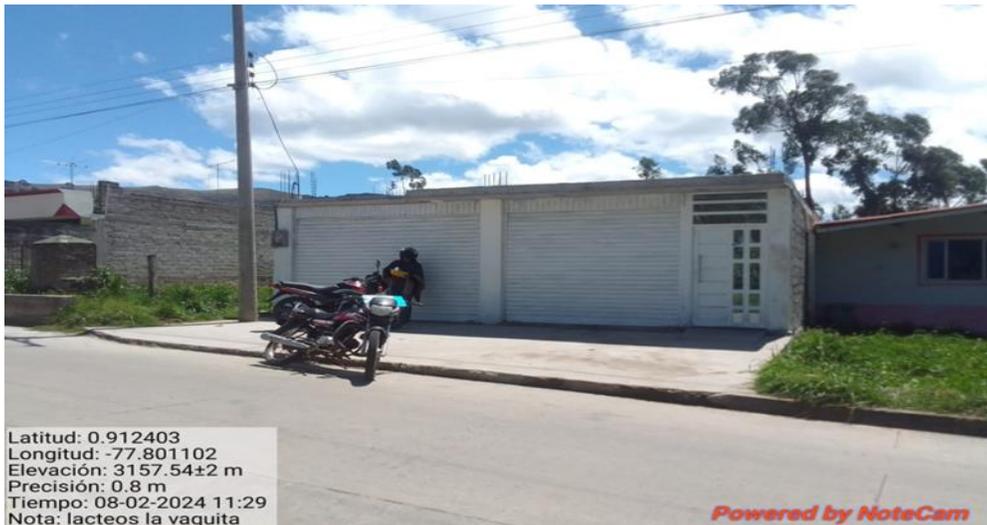
Fotografía 1. Instalaciones Lácteos la Vaquita

Los vertimientos que se generan en el centro lácteo son de tipo industrial y doméstico. Ya que se observa que si existe actividades de procesamiento lácteo, como se menciona anteriormente no se encontró abierto el establecimiento, no se encontró al propietario o algún funcionario de la procesadora, por tal motivo no se cuenta con información respecto a vertimientos industriales, a pesar de esto se observa que en la acera existe una cajilla que posiblemente recepciona las aguas residuales industriales del establecimiento para luego ser vertidas al alcantarillado del casco urbano, cabe resaltar que la vivienda se encuentra conectada al alcantarillado del casco urbano del municipio de Cumbal. No se cuenta con información de sistema de tratamiento de aguas residuales.

De acuerdo a lo observado se deduce que los vertimientos de lácteos la Vaquita son de tipo industrial, los cuales surgen de lacto sueros y productos de limpieza y desinfección.

No cuenta con un sistema de tratamiento para aguas residuales no domésticas, los vertimientos son evacuados directamente al alcantarillado del casco urbano. la procesadora no se encuentra vinculada a ningún proceso de mejoramiento, no ha presentado caracterización de aguas residuales no domésticas, no ha realizado procesos de legalización de la procesadora, no se ha enviado un plan de acción para legalización e implementación de STARnD.

- Se debe implementar un sistema de tratamiento de aguas residuales no domésticas, el cual debe dar cumplimiento con lo requerido por la norma de vertimientos resolución 631 del 2015.

Se recomienda la instalación de micromedición de agua para tener una estructura de control del consumo de agua y vertimiento de este.

Se recomienda instalar rejillas antes de la entrada de lacto suero
