Cooperativa de Agua Potable y Saneamiento Básico para el Casco Urbano del municipio de Cumbal		Página: 1 de 16	
	CONCEPTO TÉCNICO E INFORME DE CONTROL Y MONITOREO		Fecha: 18/06/2024	Versión 1
			Responsable: Área	técnica de Coopsercum

INFORME DE CONTROL Y MONITOREO 011

RAZÓN SOCIAL:	Centro Lácteos La Tradicional
REPRESENTANTE LEGAL:	Julian Chalparizan
EXPEDIENTE:	LAC-011
REFERENCIA:	CONTROL Y SEGUIMIENTO DE VERTIMIENTOS
FECHA DE VISITA:	22 DE AGOSTO DE 2024
MUNICIPIO:	CUMBAL
DIRECCIÓN CORRESPONDENCIA:	Barrio Sn Fernando.
CELULAR:

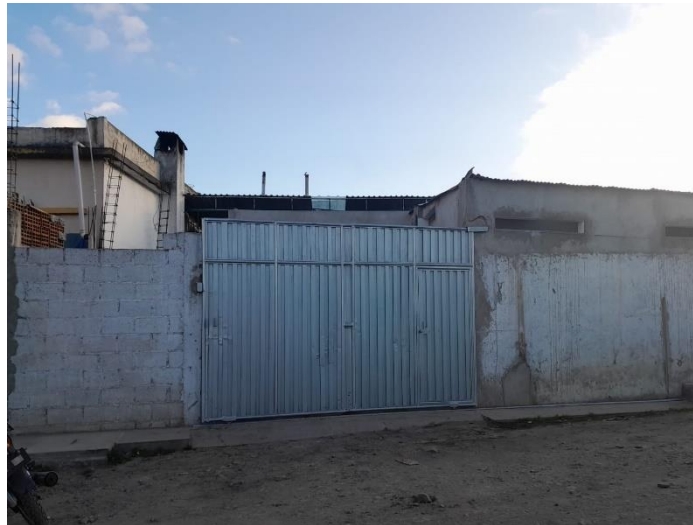
Fotografía 1. Instalaciones Lácteos Tradicional

Los vertimientos que se generan en el centro lácteo son de tipo industrial y doméstico. Ya que se observa que si existe actividades de procesamiento lácteo, por lo cual se prescinde que las aguas residuales vengan compuestas de lacto suero y de insumos de limpieza y desinfección, como se menciona anteriormente no se encontró abierto el establecimiento, no se encontró al propietario o algún funcionario de la procesadora, por tal motivo no se cuenta con información respecto a vertimientos industriales, la procesadora se encuentra conectada al alcantarillado del casco urbano, por lo cual sus descargas industriales y domesticas las hace dentro de este.

No se cuenta con información de sistema de tratamiento de aguas residuales.

De acuerdo a lo observado se deduce que los vertimientos de lácteos Tradicional son de tipo industrial, compuestos por lacto sueros y productos de limpieza y desinfección

No cuenta con un sistema de tratamiento para aguas residuales no domésticas, los vertimientos son evacuados directamente al alcantarillado del casco urbano. la procesadora no se encuentra vinculada a ningún proceso de mejoramiento, no ha presentado caracterización de aguas residuales no domésticas, no ha realizado procesos de legalización de la procesadora, no se ha enviado un plan de acción para legalización e implementación de STARnD.

- Se debe implementar un sistema de tratamiento de aguas residuales no domésticas, el cual debe dar cumplimiento con lo requerido por la norma de vertimientos resolución 631 del 2015.

Se recomienda la instalación de micromedición de agua para tener una estructura de control del consumo de agua y vertimiento de este.

Se recomienda instalar rejillas antes de la entrada de lacto suero
