Cooperativa de Agua Potable y Saneamiento Básico para el Casco Urbano del municipio de Cumbal		Página: 1 de 16	
	<b>CONCEPTO TÉCNICO E INFORME DE CONTROL Y MONITOREO</b>		Fecha: 18/06/2024	Versión 1
			Responsable: Área técnica de Coopsercum

### **INFORME DE CONTROL Y MONITOREO 012**

<b>RAZÓN SOCIAL:</b>	Centro Lácteos La Alejandra
<b>REPRESENTANTE LEGAL:</b>	Aurelio Chingvad
<b>EXPEDIENTE:</b>	LAC-012
<b>REFERENCIA:</b>	CONTROL Y SEGUIMIENTO DE VERTIMIENTOS
<b>FECHA DE VISITA:</b>	22 DE AGOSTO DE 2024
<b>MUNICIPIO:</b>	CUMBAL
<b>DIRECCIÓN CORRESPONDENCIA:</b>	Vereda Tasmag, sector Machines.
<b>CELULAR:</b>

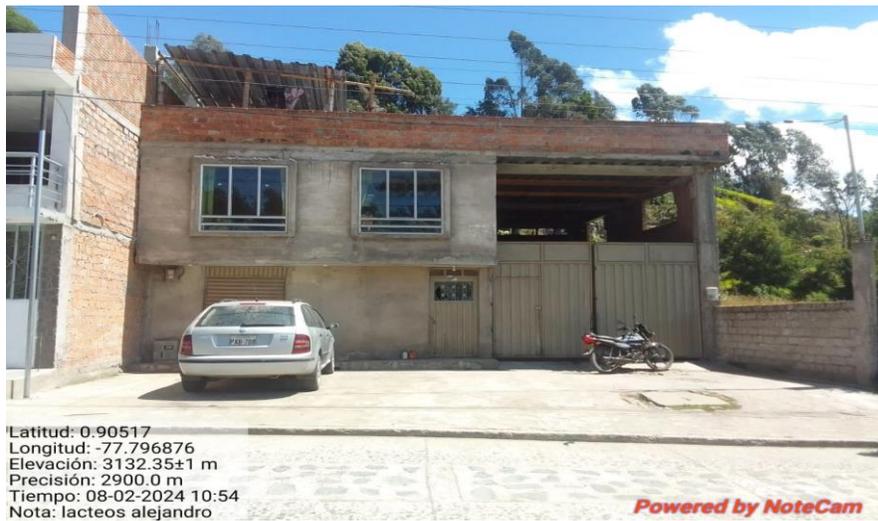
**Fotografía 1.** Instalaciones Lácteos Alejandra

Los vertimientos que se generan en el centro lácteo son de tipo industrial y doméstico. Ya que se observa que si existe actividades de procesamiento lácteo, por lo cual se prescinde que las aguas residuales vengan compuestas de lacto suero y de insumos de limpieza y desinfección, como se menciona anteriormente no se encontró abierto el establecimiento, no se encontró al propietario o algún funcionario de la procesadora, por tal motivo no se cuenta con información respecto a vertimientos industriales, la procesadora se encuentra conectada al alcantarillado del casco urbano, por lo cual sus descargas industriales y domesticas las hace dentro de este.

No se cuenta con información de sistema de tratamiento de aguas residuales.

De acuerdo a lo observado se deduce que los vertimientos de lácteos Tradicional son de tipo industrial, compuestos por lacto sueros y productos de limpieza y desinfección, sus vertimientos son directos al alcantarillado del casco urbano del municipio de Cumbal.

No cuenta con un sistema de tratamiento para aguas residuales no domésticas, los vertimientos son evacuados directamente al alcantarillado del casco urbano. la procesadora no se encuentra vinculada a ningún proceso de mejoramiento, no ha presentado caracterización de aguas residuales no domésticas, no ha realizado procesos de legalización de la procesadora, no se ha

enviado un plan de acción para legalización e implementación de STARnD.

- Se debe implementar un sistema de tratamiento de aguas residuales no domésticas, el cual debe dar cumplimiento con lo requerido por la norma de vertimientos resolución 631 del 2015.

Se recomienda la instalación de micromedición de agua para tener una estructura de control del consumo de agua y vertimiento de este.

Se recomienda instalar rejillas antes de la entrada de lacto suero
