Cooperativa de Agua Potable y Saneamiento Básico para el Casco Urbano del municipio de Cumbal		Página: 1 de 16	
	CONCEPTO TÉCNICO E INFORME DE CONTROL Y MONITOREO		Fecha: 18/06/2024	Versión 1
			Responsable: Área	técnica de Coopsercum

INFORME DE CONTROL Y MONITOREO 006

RAZÓN SOCIAL:	Centro Lácteos Llano grande
REPRESENTANTE LEGAL:	Julio Enrique Paguay
EXPEDIENTE:	LAC-006
REFERENCIA:	CONTROL Y SEGUIMIENTO DE VERTIMIENTOS
FECHA DE VISITA:	22 DE AGOSTO DE 2024
MUNICIPIO:	CUMBAL
DIRECCIÓN CORRESPONDENCIA:	Barrio la Merced.
CORREO ELECTRONICO:

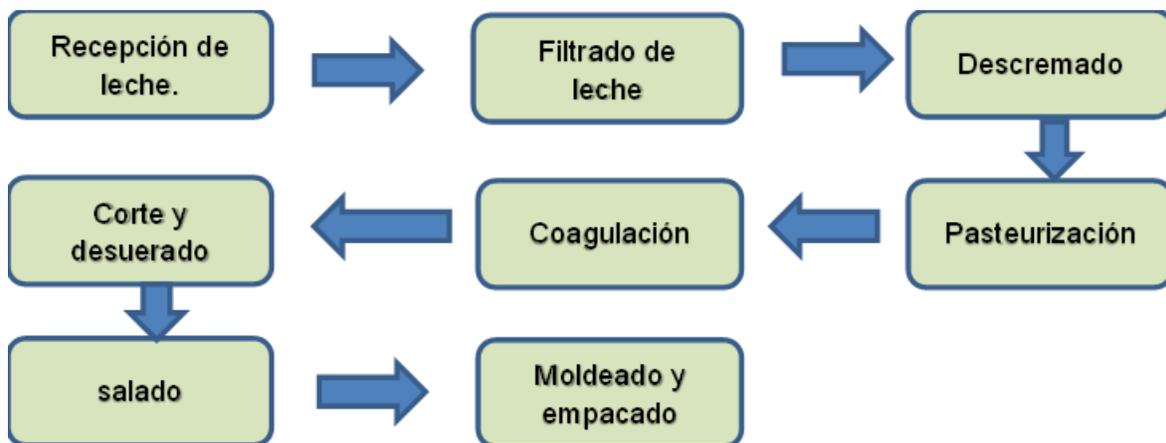
Figura 1. Diagrama de procesos en el procesamiento lácteo

A continuación, se muestra el diagrama de los diferentes procesos involucrados en la transformación de la leche en los derivados producidos que generalmente es queso.

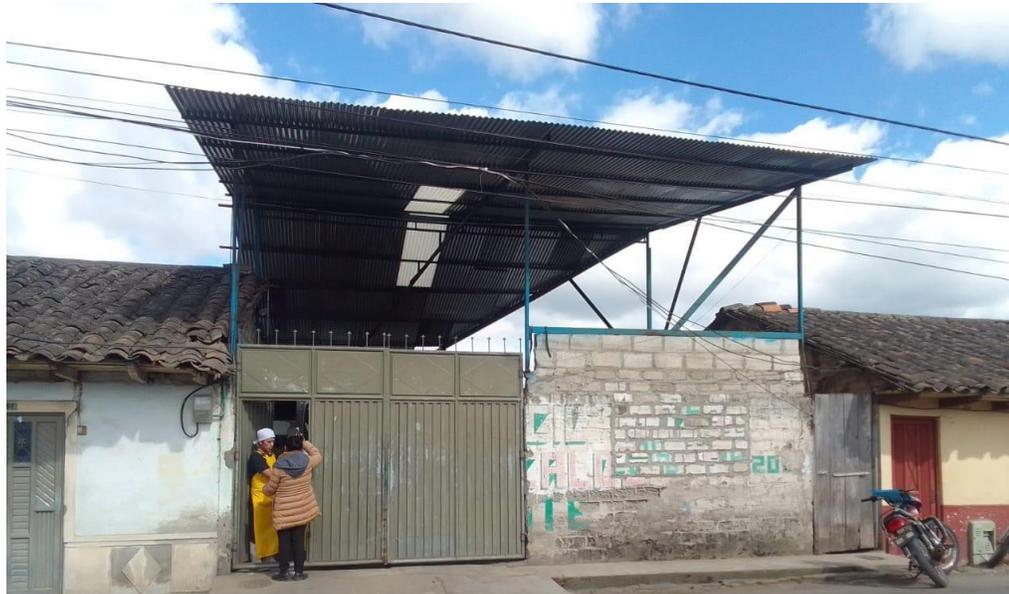
Los vertimientos que se generan en el centro lácteo son de tipo industrial y doméstico. El agua residual que se genera en el proceso productivo es por lavado de cantinas, lavado de equipos, utensilios e instalaciones además de excedente de lactosueros que salen del escurrimiento de la caseína y que no son aprovechados, este vertimiento industrial es conectado directamente al alcantarillado del casco urbano sin ningún tipo de tratamiento previo. Los vertimientos de agua residual de origen domestico son las descargas de sanitarios y lavamanos que hacen parte del centro Lácteo, el cual vierte directamente al alcantarillado sin ningún tratamiento previo.

Fotografía 1. Instalaciones Lácteos Llano Grande

Por otro lado, el representante legal menciona que busca reubicarse de acuerdo a los requerimientos necesarios para el desarrollo de la actividad de procesamiento lácteo, ya que donde esta ejecutando la actividad no es un espacio apto.

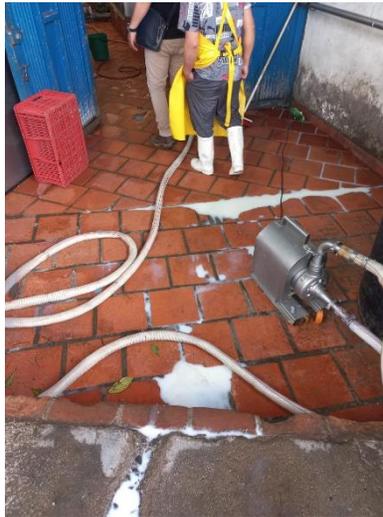
Durante la visita, se observa gran cantidad de lacto suero de exceso por el escurrimiento de la caseína el cual va al sistema de alcantarillado.

Fotografía 2: presencia de lactosuero en las instalaciones de producción

- Se debe implementar un sistema de tratamiento de aguas residuales no domésticas, el cual debe dar cumplimiento con lo requerido por la norma de vertimientos resolución 631 del 2015.

Se recomienda instalar rejillas antes de la entrada de lacto suero

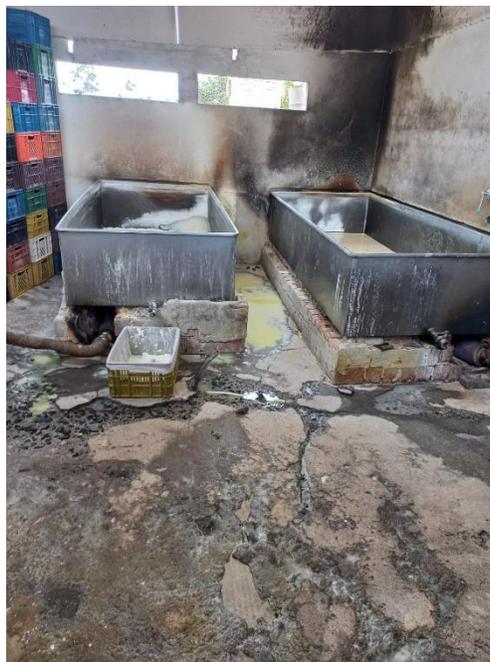
Se realizó la inspección de las líneas de conducción del agua residual no domestica producida en el procesamiento lácteo, se observa que es recolectada mediante caneles y tuberías, a la salida general de estas aguas se cuenta con rejillas, con el fin de retener solidos gruesos como trazas de queso, el agua residual que en su mayoría es lacto suero es vertido directamente al sistema de alcantarillado del casco urbano, no existe un sistema de tratamiento para dichos vertimientos para aguas residuales generadas a partir de la actividad de procesamiento lácteo, se observa un tanque donde se almacena gran cantidad de sueros, los cuales son entregados a diferentes comuneros del municipio, esto según lo mencionado por el representante legal de la procesadora, cabe resaltar que no se cuenta con un registro de estos sueros entregados.

Fotografía 2: tanques de almacenamiento de lactosuero.

- Se debe contemplar una bitácora de registro de la venta de sueros, especificando cantidades.
- Se requiere certificación de permiso de conexión al alcantarillado del casco urbano, el cual se emite de acuerdo al cumplimiento de la norma, resolución 0631 del 2015. Artículo 12 y 16. Y a partir de un contrato de condiciones uniformes con la empresa de servicios públicos.
