# INFORME TÉCNICO 364 - CONTROL Y MONITOREO

ASOCIACION LECHERA EL **PROGRESO**

DE LA VEREDA TASMAG

**EXPEDIENTE:** ASUNTO: VISITA DE CONTROL Y MONITOREO

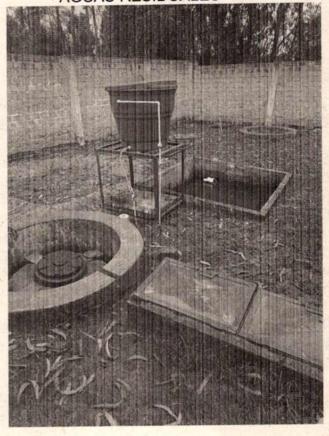
## SISTEMA DE TRARAMIENTO DE AGUAS RESIDUALES

- En el sitio se evidenció que si cuentan con un sistema de tratamiento de aguas residuales no domésticas al que le realizan mantenimiento cada 3 meses.
- Las aguas residuales se generan por el lavado del tanque de enfriamiento, cantinas y de pisos, las cuales se descargan a la fuente Rio Chiquito.
- El Sistema está compuesto por desarenador, trampa de grasas, FAFA y tanque de cloración el cual NO está en funcionamiento.
- Recolectan aguas lluvia por medio de una cañería.
- Se abastecen de agua de una vertiente del Rio Chiquito sin la autorización de Concesión de aguas.
- Cuentan con un tanque de 1500L de capacidad, la jornada laboral es de 6:00 a 7:30 am y de 6:00 a 7:00 pm trabajando dos personas.

Se solicita a la oficina jurídica dar apertura a PROCESO SANCIONATORIO en contra del establecimiento ASOCIACION LECHERA EL PROGRESO DE LA VEREDA TASMAG cuyo representan legal es el Señor SEGUNDO FIDENCIO TARAPUES con C.C No. 87.511.625 de Cumbal y se establezca medida preventiva de suspensión de actividades teniendo en cuenta que debe cumplir con lo establecido en el Decreto 1076 de 2015 en lo referente a sistemas de recolección y tratamiento de residuos líquidos contando con el respectivo permiso de vertimiento; así como también a la Resolución 631 de 2015 en lo referente a los límites máximos permisibles en los vertimientos puntuales a cuerpos de aguas superficiales.

Por ende, debe tramitar ante CORPONARIÑO el respectivo permiso de Vertimientos, siempre y cuando el establecimiento continue realizando sus vertimientos a la fuente hídrica.
