| | Cooperativa de Agua Potable y Saneamiento Básico para el Casco Urbano del municipio de Cumbal | Página: | |
| | Informe establecimientos conectados a la red de alcantarillado del casco urbano del municipio de Cumbal. | Fecha: 27/09/2024 | Versión 1 |

INFORME DE ESTABLECIMIENTOS INDUSTRIALES QUE SE ENCUENTRAN CONECTADOS AL ALCANTARILLADO DEL MUNICIPIO DE CUMBAL.

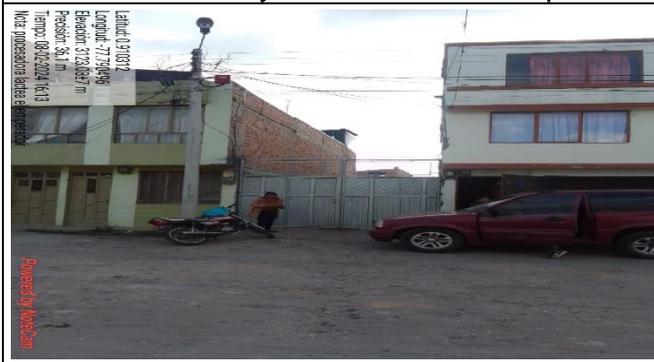
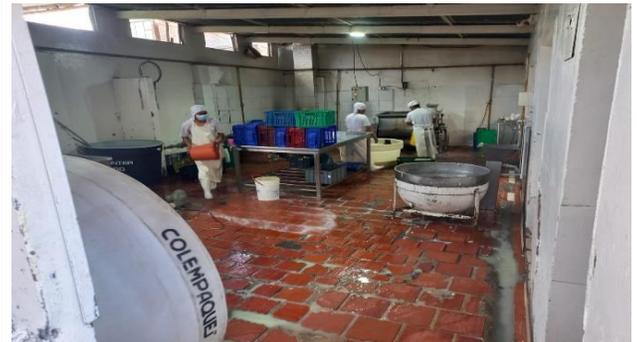
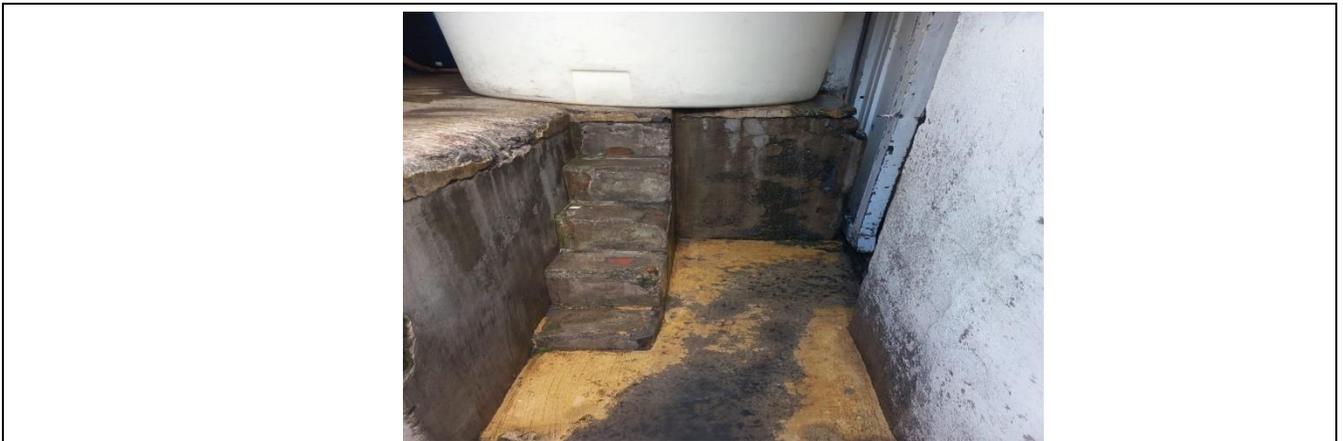
Instalaciones Lácteos Girasoles

Como se menciona anteriormente la procesadora se encuentra ubicada dentro de un garaje, con un déficit en medidas sanitarias, de producción limpia y sostenible, la empresa no presenta un permiso de conexión al alcantarillado, además no existe una concordancia referente a la razón social de la procesadora, presenta alguna documentación, la cual no concuerda con la ubicación de donde se lleva a cabo estas actividades, en el momento se observa un desperdicio excesivo de agua potable, cabe resaltar que la empresa entrega un porcentaje de los sueros producidos a diferentes pobladores del municipio de Cumbal, a pesar de eso no se tiene un registro de cantidades de sueros entregados.

- No presenta caracterización fisicoquímica de aguas residuales.
- No cumple con las condiciones para permisos de conexión al alcantarillado.
- No cuenta con sistema de tratamiento de aguas residuales no domesticas
- Se encuentra vinculado al proyecto Mira, Mataje, Carchi – Guáitara, en asesorías y formulación de un plan de acción para mejoramiento de STARnD.

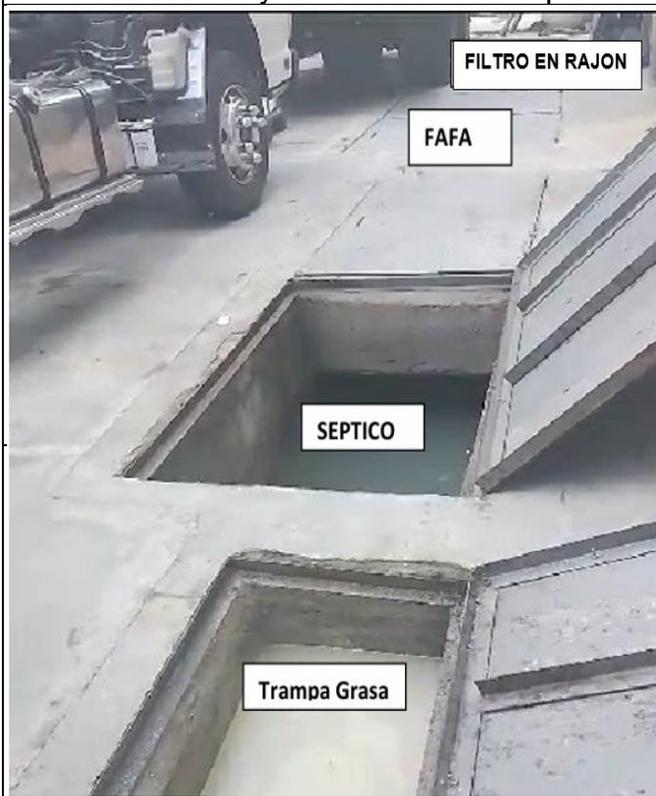
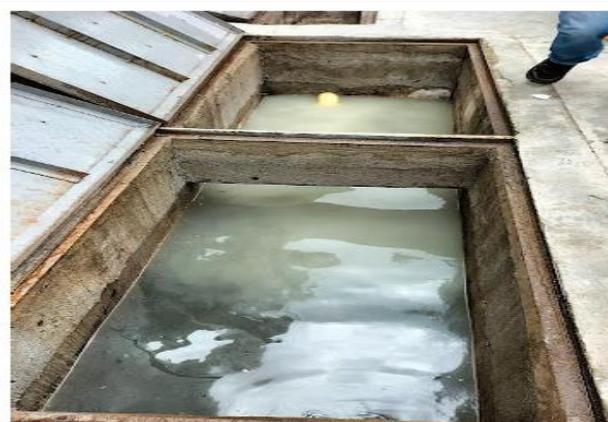
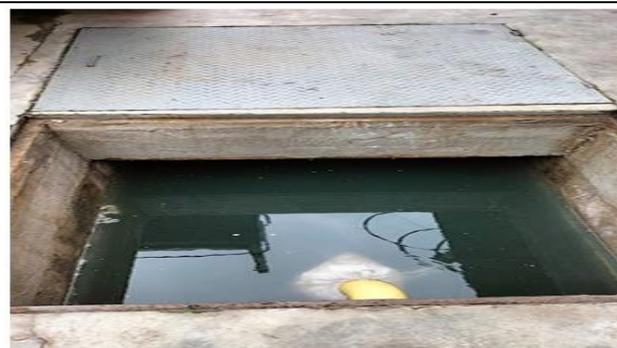
Instalaciones Lácteos San Angel

Lácteos Sana Ángel se encuentran ubicado en la Vereda Cuaspud, Sector Estadio 2, con coordenadas 0°54'3.42"N - 77°47'16.78"O. Con representante legal, **William Alfonso Chuquizan**. Los vertimientos que se generan en el centro lácteo San Ángel son de tipo industrial y doméstico. El agua residual que se genera en el proceso productivo es por lavado de cantinas, lavado de equipos, utensilios e instalaciones además de excedente de lactosueros que no son aprovechados, este vertimiento industrial pasa por un sistema de tratamiento que consta de una trampa de grasas, tanque séptico y un filtro de flujo ascendente en serie de graba, buscando disminuir la carga contaminante para luego ser descargado al alcantarillado municipal. Los vertimientos de agua residual de origen domestico son las descargas de sanitarios y lavamanos que hacen parte del centro Lácteo, el cual vierte directamente al alcantarillado sin ningún tratamiento previo.

- No presenta caracterización fisicoquímica de aguas residuales.
- Cuenta con un STARnD, consta de una trampa de grasas, tanque séptico y un filtro de flujo ascendente en serie de graba.
- Se encuentra vinculado al proyecto Mira, Mataje, Carchi – Guátara, en asesorías y formulación de un plan de acción para mejoramiento de STARnD.

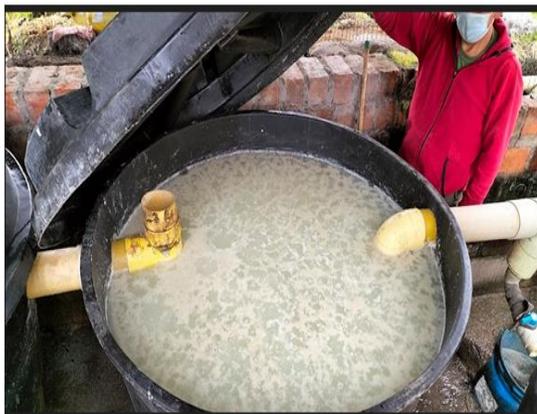
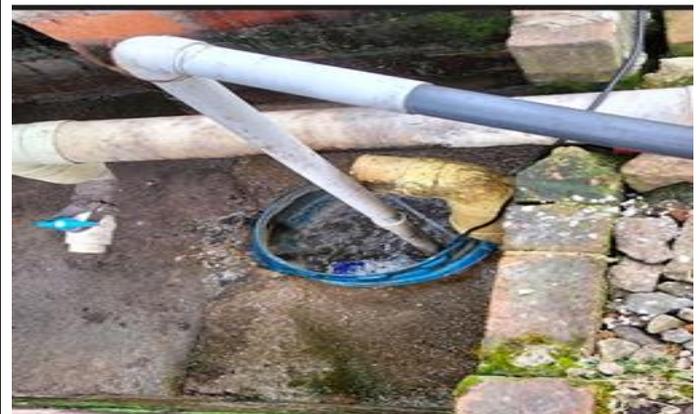
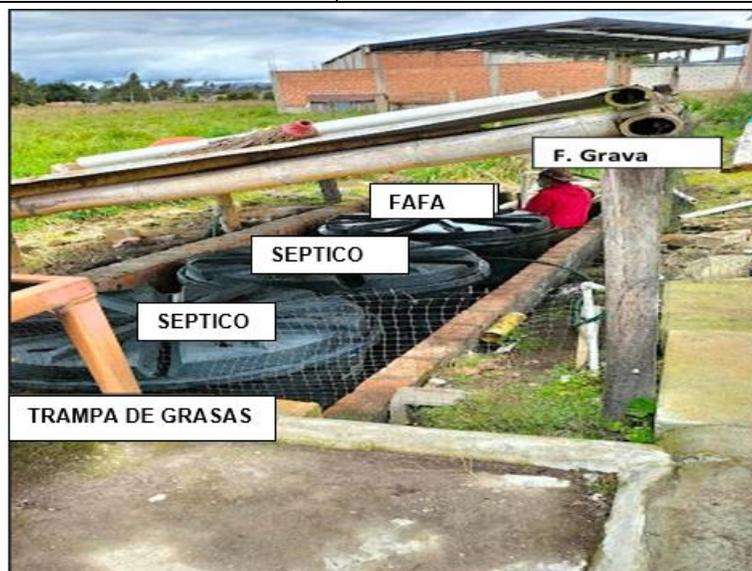
Instalaciones Lácteos San Jose

El vertimiento no domestico generado, pasa por un sistema de tratamiento que consta de una trampa de grasas, 2 tanques sépticos y 2 filtros uno en grava de diferentes calibres, y otro en rajón, buscando disminuir la carga contaminante para luego ser descargado al alcantarillado municipal, Los vertimientos de agua residual de origen domestico son las descargas de sanitarios y lavamanos que hacen parte del centro Lácteo, el cual vierte directamente al alcantarillado sin ningún tratamiento previo.

- De acuerdo a la caracterización presentada, no cumple con los límites permisibles de la resolución 631 del 2015.
- Cuenta con un STARnD, consta de una trampa de grasas, 2 tanques sépticos y 2 filtros uno en grava de diferentes calibres, y otro en rajón
- Se encuentra vinculado al proyecto Mira, Mataje, Carchi – Guátara, en asesorías y formulación de un plan de acción para mejoramiento de STARnD.

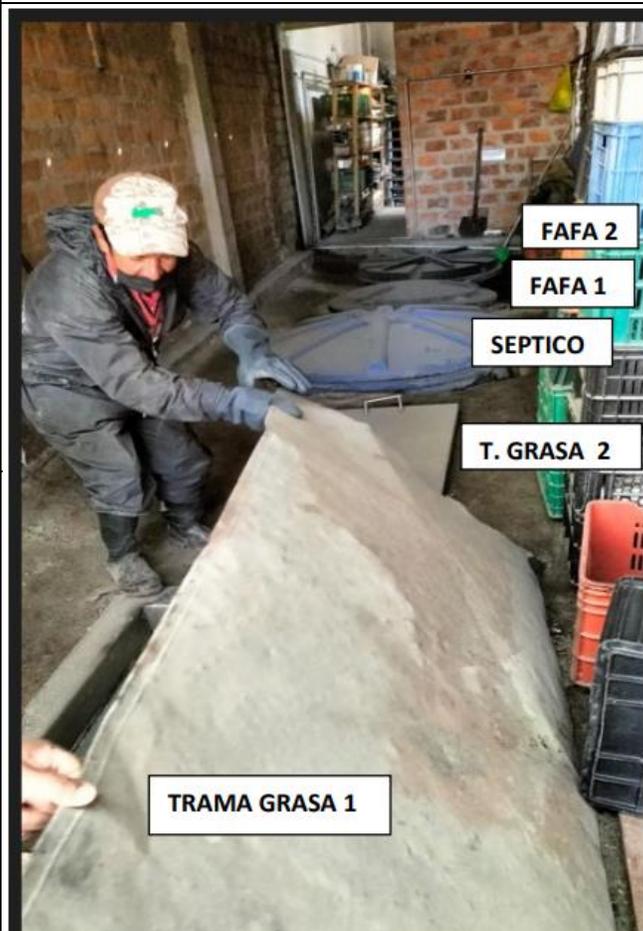
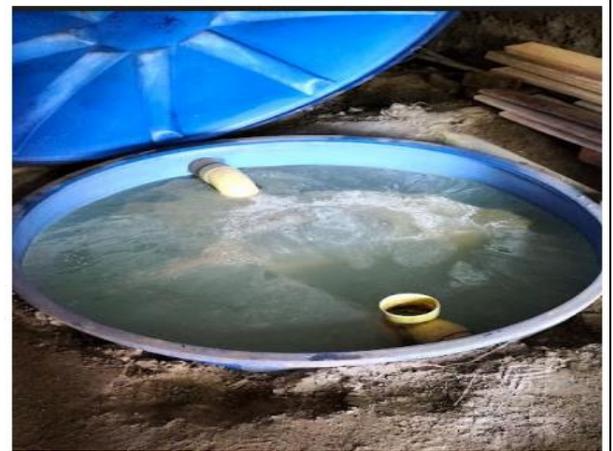
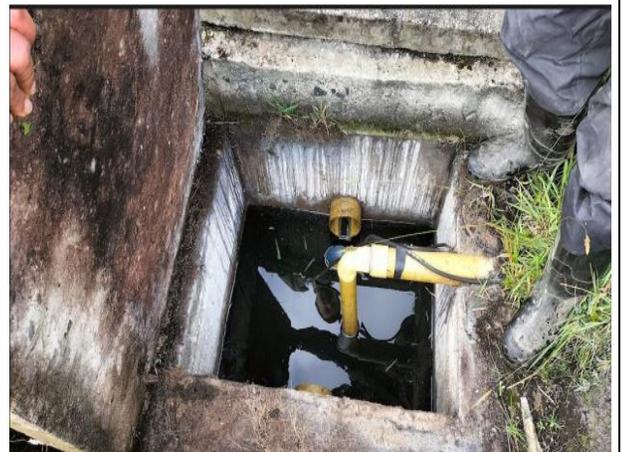
Instalaciones Lácteos Mi Región

- De acuerdo a la caracterización presentada, no cumple con los límites permisibles de la resolución 631 del 2015.
- Cuenta con un STARnD, consta de una trampa de grasas, 2 tanques sépticos y 2 filtros uno en grava de diferentes calibres, y otro en rajón
- Se encuentra vinculado al proyecto Mira, Mataje, Carchi – Guátara, en asesorías y formulación de un plan de acción para mejoramiento de STARnD.

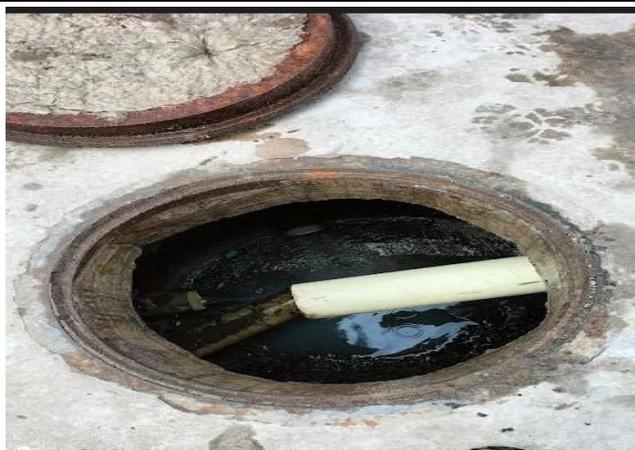
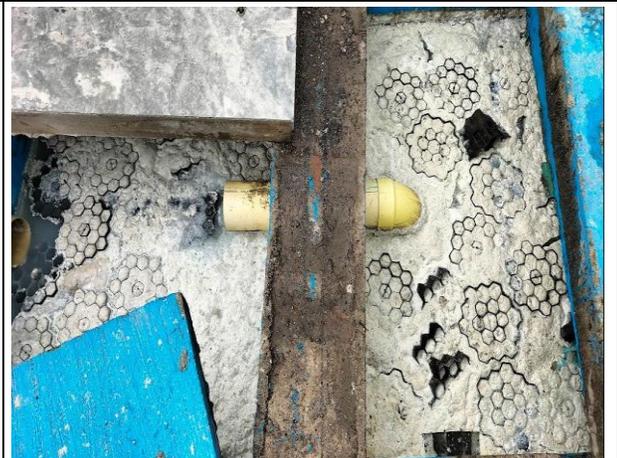
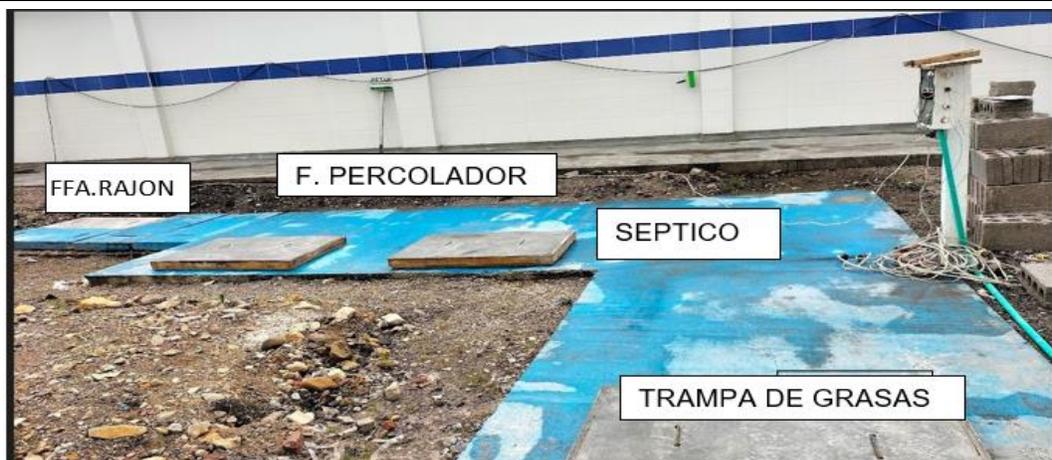
Instalaciones Lácteos Vitamilk

Dentro del sistema de tratamiento de vertimiento no domestico se contempla, una caja de recolección de aguas residuales, una trampa de grasas, un tanque séptico, un filtro percolador en rosetones, y un filtro de flujo ascendente en rajón, esto con el fin de buscar una disminución de la carga contaminante para luego ser descargado al alcantarillado municipal. Los vertimientos de agua residual de origen domestico son las descargas de sanitarios y lavamanos que hacen parte del centro Lácteo, el cual vierte directamente al alcantarillado sin ningún tratamiento previo.

- De acuerdo a la caracterización presentada, no cumple con los límites permisibles de la resolución 631 del 2015.
- Cuenta con un STARnD, que consta de una caja de recolección de aguas residuales, una trampa de grasas, un tanque séptico, un filtro percolador en rosetones, y un filtro de flujo ascendente en rajón
- Se encuentra vinculado al proyecto Mira, Mataje, Carchi – Guáitara, en asesorías y formulación de un plan de acción para mejoramiento de STARnD.
- Presenta diferentes puntos de vertimiento industrial, se debe modificar la red, donde solo exista un punto y provenga de la PTARnD

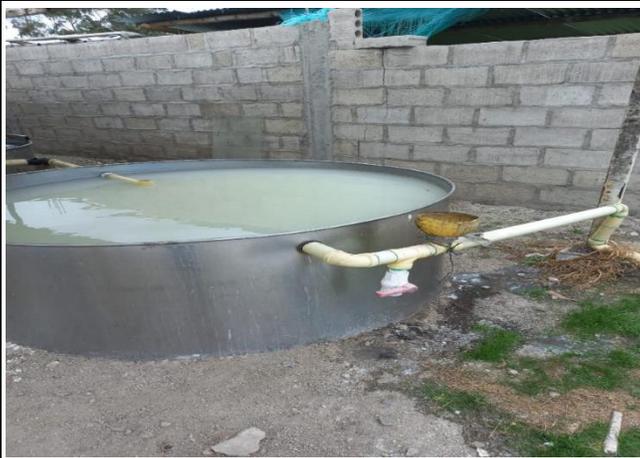
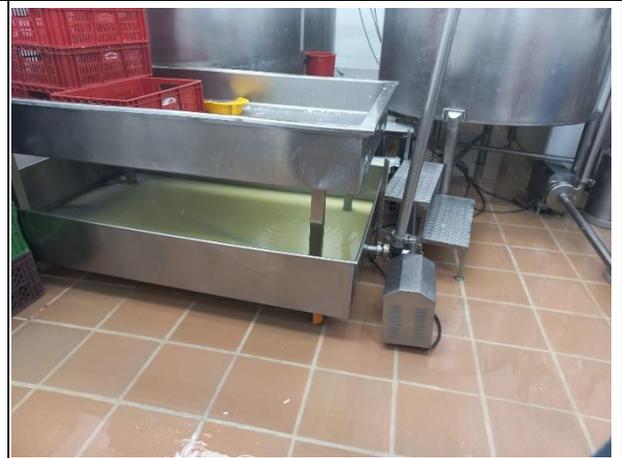
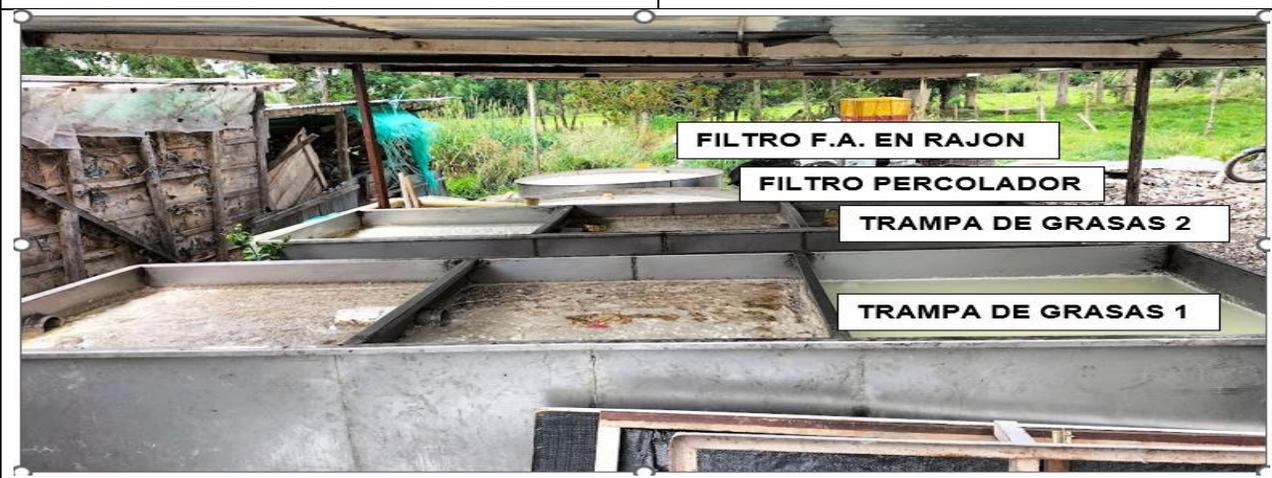
Instalaciones Lácteos Power Milk

El vertimiento no domestico generado pasa por un sistema de tratamiento conformado por una estructura en aluminio, que presenta dos trampas de grasas, un filtro percolador en rosetones y un tanque filtro de flujo ascendente en rajon buscando disminuir la carga contaminante para luego ser descargado al alcantarillado veredal, Los vertimientos de agua residual de origen domestico son las descargas de sanitarios y lavamanos que hacen parte del centro Lácteo, el cual vierte directamente al alcantarillado sin ningún tratamiento previo.

- No presenta caracterización fisicoquímica de aguas residuales no domésticas. resolución 631 del 2015.
- Cuenta con un STARnD, que consta de dos trampas de grasas, un filtro percolador en rosetones y un tanque filtro de flujo ascendente en rajon
- Se encuentra vinculado al proyecto Mira, Mataje, Carchi – Guátara, en asesorías y formulación de un plan de acción para mejoramiento de STARnD.
- No dispone sus aguas residuales al alcantarillado que opera la empresa de servicios públicos del casco urbano del municipio de Cumbal.

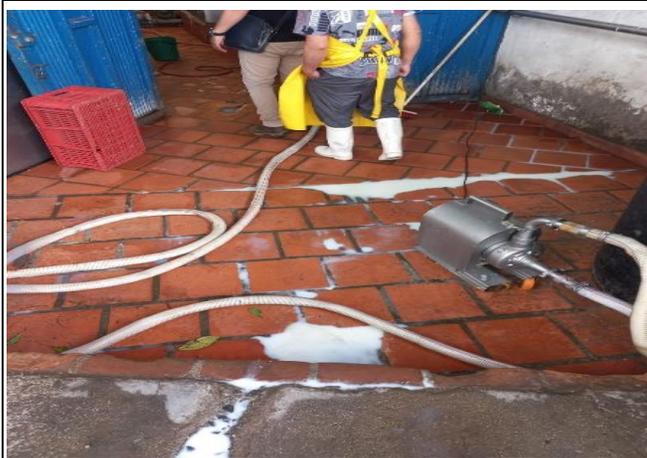
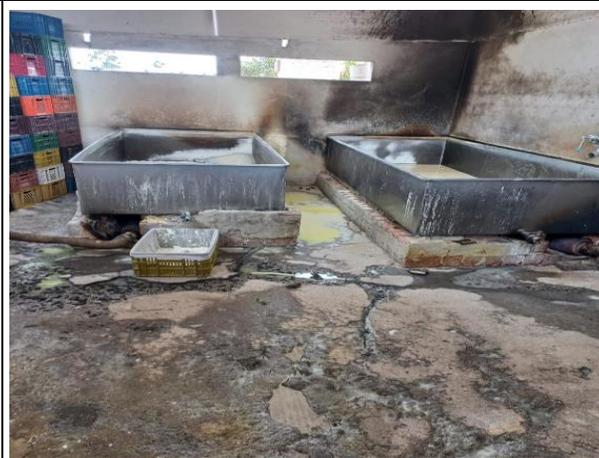
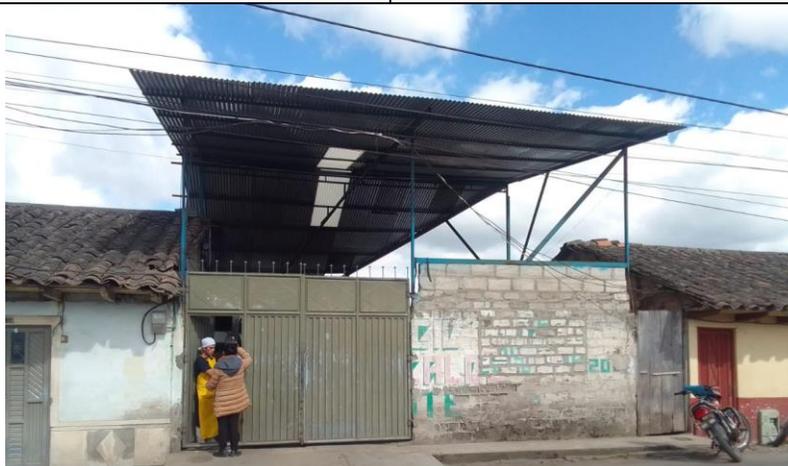
Instalaciones Lácteos Llano Grande

Lácteos Llano Grande se encuentran ubicado la carrera 4°, Barrio la Merced con coordenadas 0°54'29.45"N - 77°47'13.39"O. Con representante legal, **Julio Enrique Paguay**. Los vertimientos que se generan en el centro lácteo son de tipo industrial y doméstico. El agua residual que se genera en el proceso productivo es por lavado de cantinas, lavado de equipos, utensilios e instalaciones además de excedente de lactosueros que salen del escurrimiento de la caseína y que no son aprovechados, este vertimiento industrial es conectado directamente al alcantarillado del casco urbano sin ningún tipo de tratamiento previo. Los vertimientos de agua residual de origen domestico son las descargas de sanitarios y lavamanos que hacen parte del centro Lácteo, el cual vierte directamente al alcantarillado sin ningún tratamiento previo.

- De acuerdo a la caracterización presentada, no cumple con los límites permisibles de la resolución 631 del 2015.
- No cuenta con un STARnD, vierte directamente al alcantarillado
- Se encuentra vinculado al proyecto Mira, Mataje, Carchi – Guátara, en asesorías y formulación de un plan de acción para mejoramiento de STARnD.
- No presenta documentación de legalización de la procesadora láctea.
- Se encuentra desarrollando sus actividades dentro de instalaciones inadecuadas.

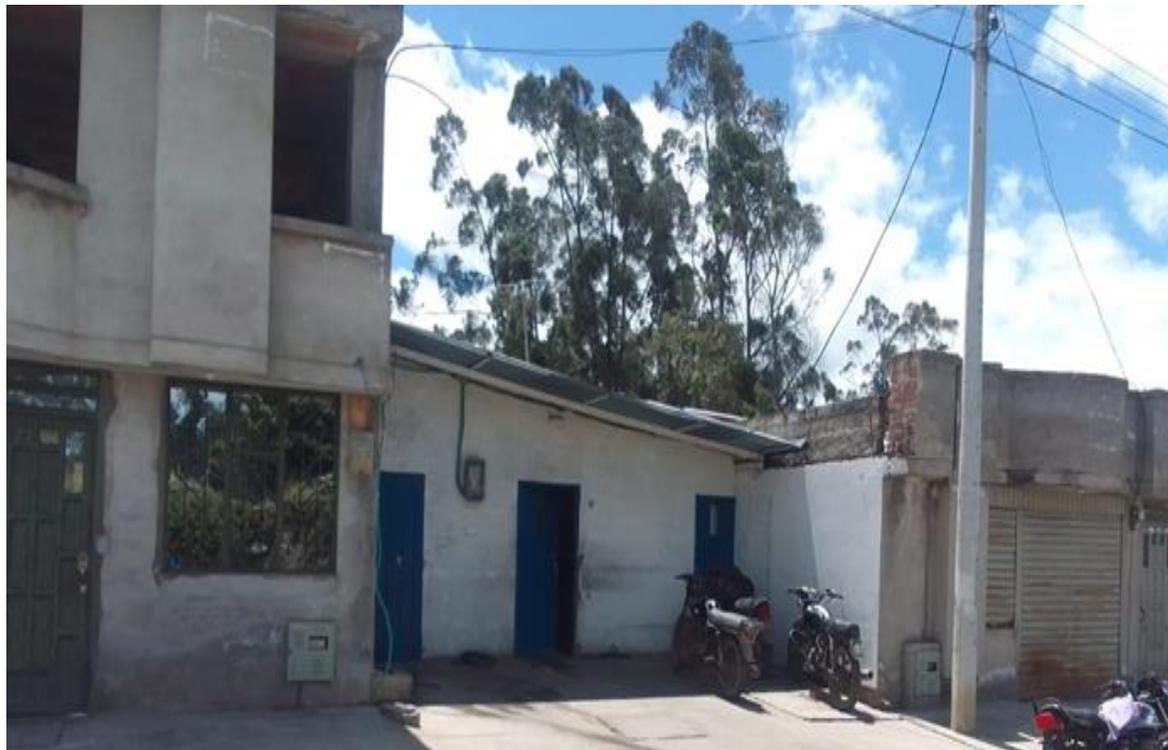
Instalaciones Lácteas la Playa

- No presenta caracterización de aguas residuales no domesticas
- No cuenta con un STARnD, vierte directamente al alcantarillado
- Se encuentra vinculado al proyecto Mira, Mataje, Carchi – Guáitara, en asesorías y formulación de un plan de acción para mejoramiento de STARnD.
- No presenta documentación de legalización de la procesadora láctea.
- No se logro verificar las instalaciones de producción.

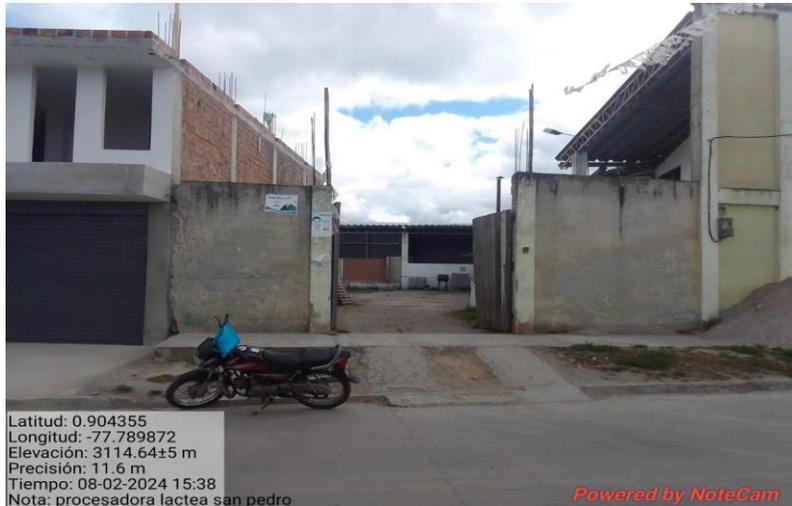
Instalaciones Lácteos la Excelencia

- No presenta caracterización de aguas residuales no domesticas
- No cuenta con un STARnD, vierte directamente al alcantarillado
- No presenta documentación de legalización de la procesadora láctea.
- No se logró verificar las instalaciones de producción.
- No se encuentra articulada a ningún proceso de apoyo para mejoramiento de STARnD ni de producción más limpia.

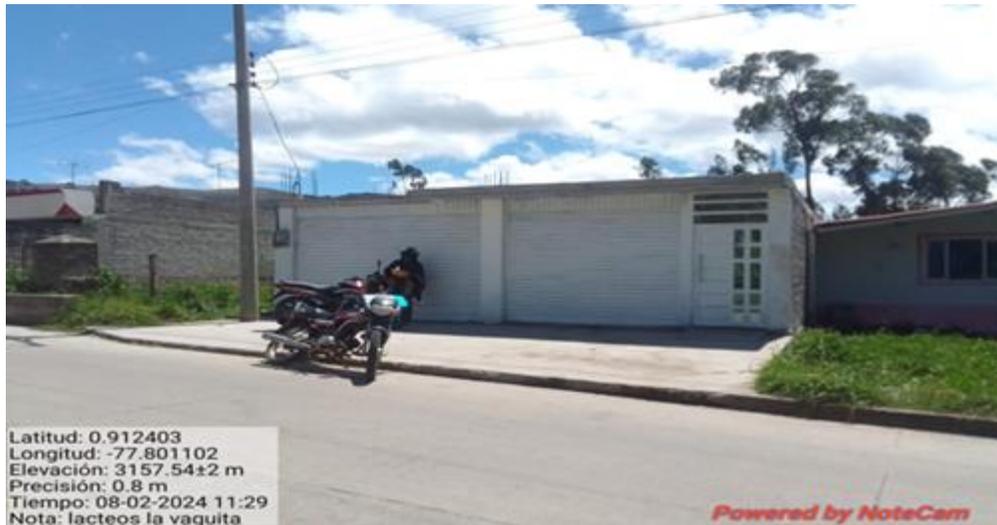
Instalaciones Lácteos Vaquita

- No presenta caracterización de aguas residuales no domesticas
- No cuenta con un STARnD, vierte directamente al alcantarillado
- No presenta documentación de legalización de la procesadora láctea.
- No se logró verificar las instalaciones de producción.
- No se encuentra articulada a ningún proceso de apoyo para mejoramiento de STARnD ni de producción más limpia.

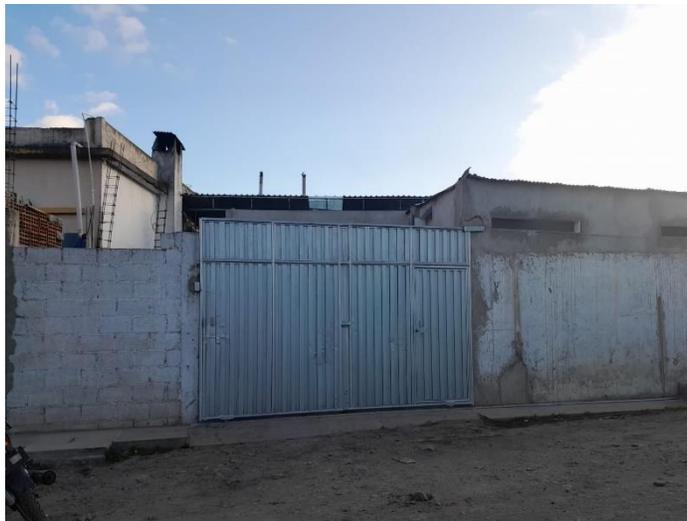
Instalaciones Lácteos la Tradicional

- No presenta caracterización de aguas residuales no domesticas
- No cuenta con un STARnD, vierte directamente al alcantarillado
- No presenta documentación de legalización de la procesadora láctea.
- No se logró verificar las instalaciones de producción.
- No se encuentra articulada a ningún proceso de apoyo para mejoramiento de STARnD ni de producción más limpia.

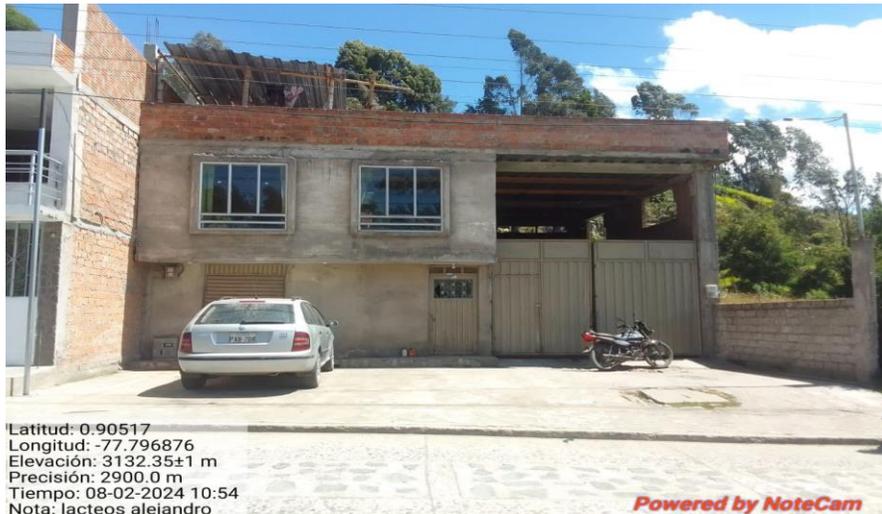
Instalaciones Lácteos Alejandra

- No presenta caracterización de aguas residuales no domesticas
- No cuenta con un STARnD, vierte directamente al alcantarillado
- No presenta documentación de legalización de la procesadora láctea.
- No se logró verificar las instalaciones de producción.
- No se encuentra articulada a ningún proceso de apoyo para mejoramiento de STARnD ni de producción más limpia.

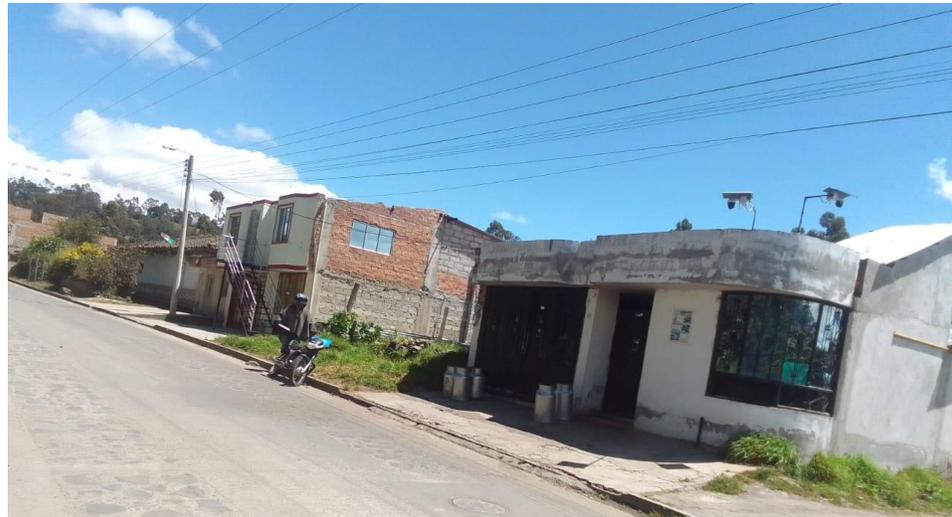
Instalaciones Lácteos Sarita

- No presenta caracterización de aguas residuales no domesticas
- No cuenta con un STARnD, vierte directamente al alcantarillado
- No presenta documentación de legalización de la procesadora láctea.
- No se logró verificar las instalaciones de producción.
- No se encuentra articulada a ningún proceso de apoyo para mejoramiento de STARnD ni de producción más limpia.

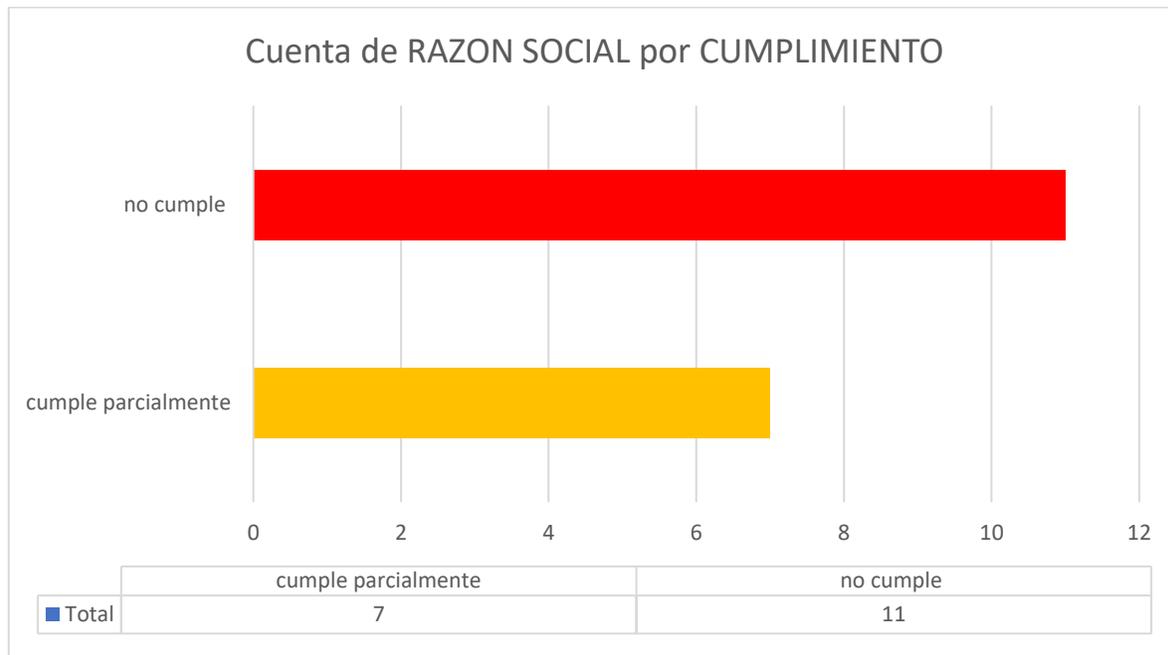
Gráfico 1: Estadística de cumplimiento de establecimientos industriales que se conectan al alcantarillado del casco urbano del municipio de Cumbal

Se realiza una clasificación de las procesadoras lácteas de acuerdo a la situación encontrada, dentro de este contexto se designara por colores, donde el color rojo indica las procesadoras que no dan cumplimiento con ningún requisito y que se han establecido de forma ilegal, por otro lado se marca con color naranja a las procesadoras que tienen una infraestructura establecida acorde a la actividad y que han venido desarrollando procesos de mejoras dentro de sus actividades productivas y en los sistemas de tratamiento de aguas residuales no domésticas, con el fin de dar cumplimiento a la normatividad.
