INFORME TÉCNICO CORRESPONDIENTE AL SEGUIMIENTO DEL CONTRATO 766 DEL 2024

FECHA DE INFORME: 30 de mayo del 2025

OBJETIVO: Verificación de los predios seleccionados por parte de la FUNDACION ALIANZA PARA LA GESTION SOCIAL Y AMBIENTAL para su aprobación.

ALCANCE: Identificación y aprobación técnica los predios seleccionados por la FUNDACION ALIANZA PARA LA GESTION SOCIAL Y AMBIENTAL en los cuales se desarrollará el proceso de restauración ecológica activa en zonas de recarga hídrica de la cuenca Guitará, en el marco del Convenio No. 766 de 2024 y su Adicional 001. Los predios objeto de intervención se localizan en el corregimiento de Santa Bárbara, municipio de Pasto, departamento de Nariño

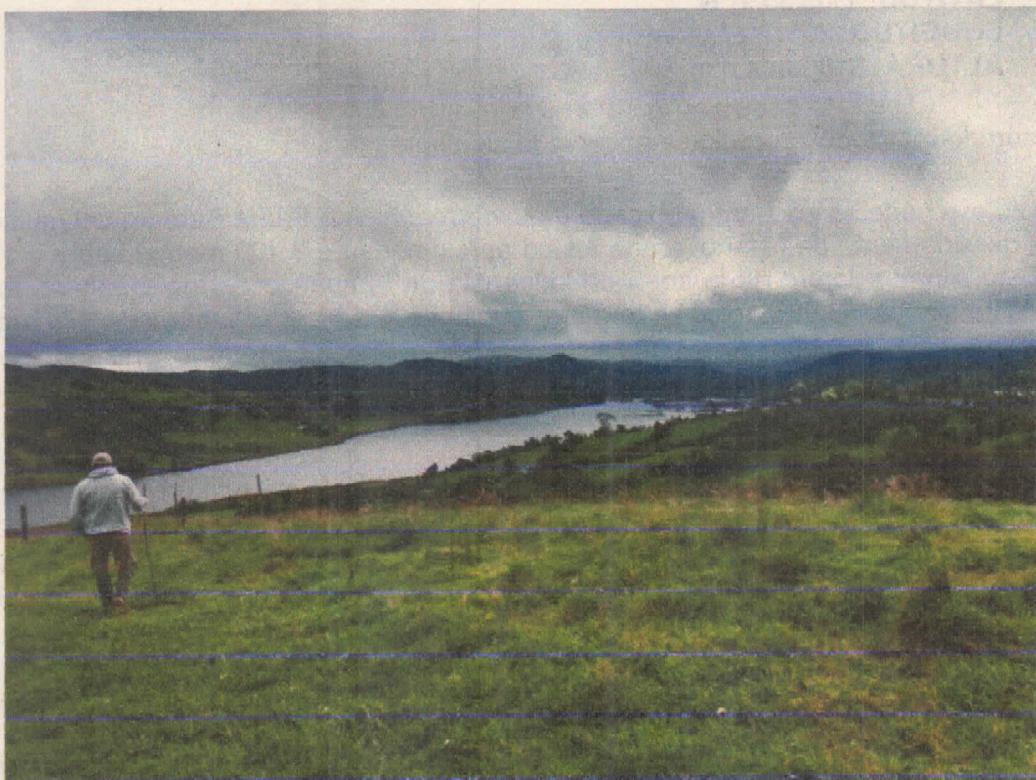
- El predio evaluado se encuentra ubicado en el corregimiento Santa Bárbara del municipio de Pasto, departamento de Nariño, a una altitud aproximada de 3.100 metros sobre el nivel del mar. Está situado dentro de la zona de influencia de la cuenca del río Guáitara, lo que le confiere un alto valor estratégico en términos ecológicos, dada su contribución a la regulación hídrica y la conservación de los ecosistemas altoandinos. El terreno presenta pendiente moderada, sus suelos de origen volcánico, se observa buena capacidad de retención de humedad, alto contenido de materia orgánica.

Imagen 1. Panorama del predio

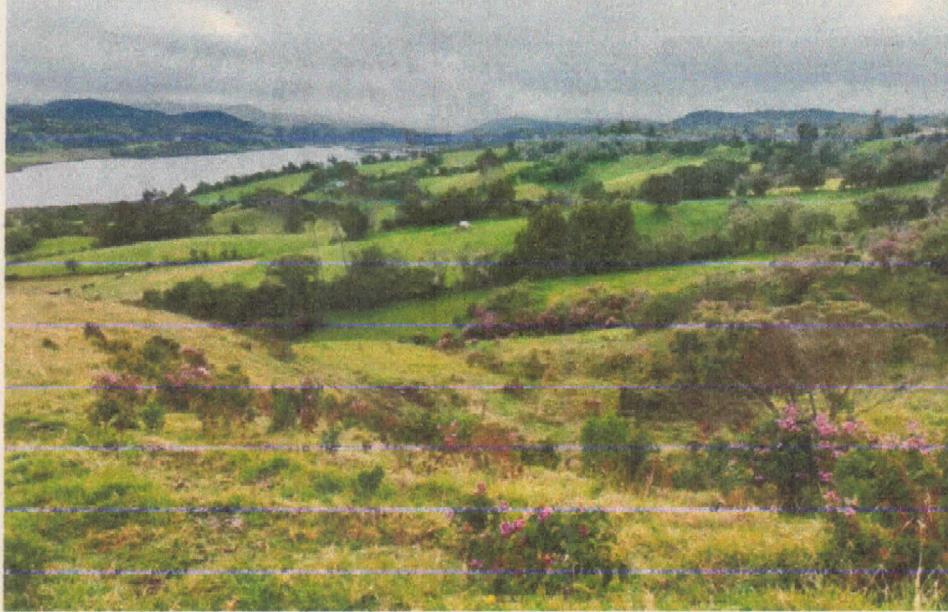
Imagen 2. Vista alternativa del predio desde otro ángulo

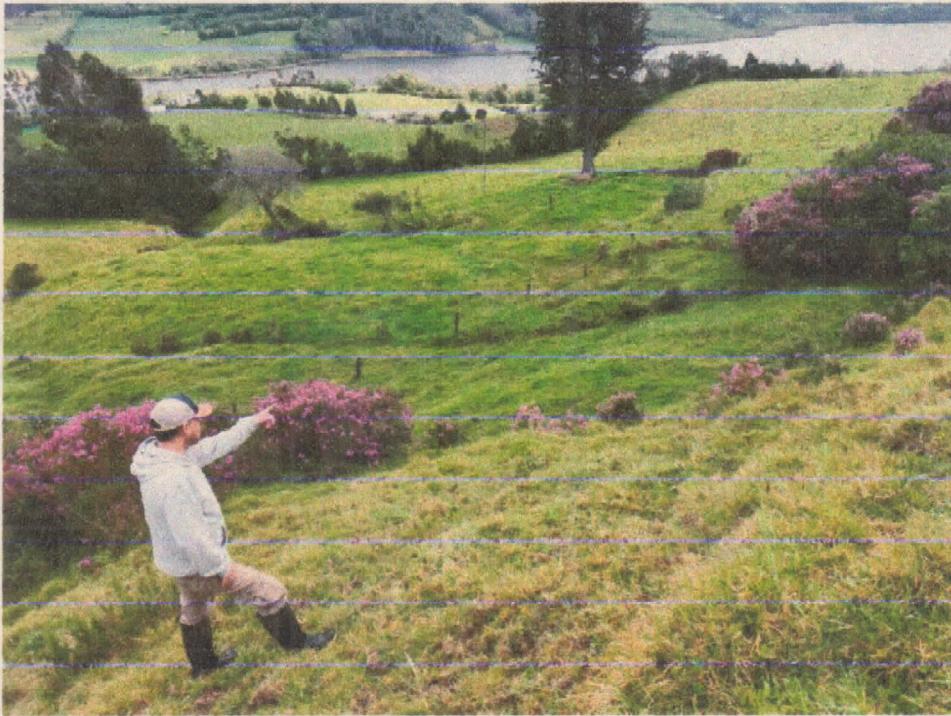
Imagen 3. Vista del predio desde otro punto.

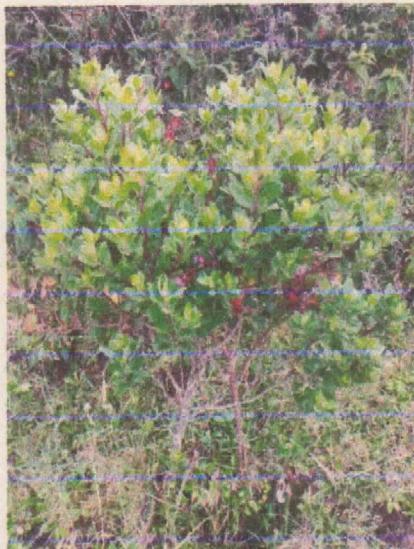
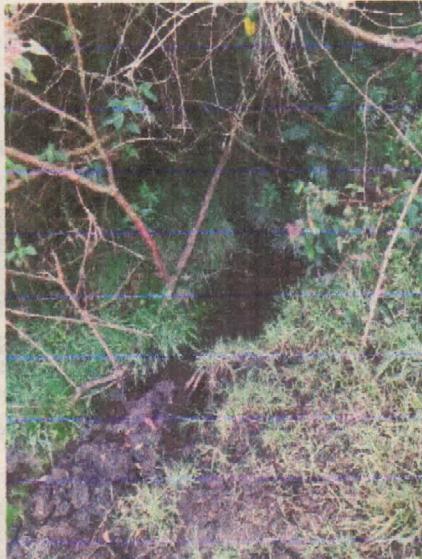
- Dentro del predio se identificó la presencia de un nacimiento de agua, lo cual representa un elemento de alto valor ecológico. Esta fuente hídrica contribuye significativamente a la recarga de acuíferos, la regulación del ciclo hidrológico local y el mantenimiento de la humedad del suelo, favoreciendo así el desarrollo de especies vegetales nativas. Además, su conservación y protección son prioritarias dentro de los procesos de restauración ecológica, ya que garantizan la disponibilidad de agua para la fauna silvestre y fortalecen los servicios ecosistémicos del área intervenida.

- Se observó que el terreno presenta en su mayoría cobertura de pastizales, acompañada por vegetación secundaria y presencia de plántulas nativas. Entre las especies identificadas se encuentran puliza (*Hypericum laricifolium*), chilca (*Baccharis latifolia*), laurel (*Morella pubescens*) y puchasaza (*Diplostephium spp*) lo cual evidencia una capacidad de regeneración natural que puede ser aprovechada y fortalecida mediante técnicas de restauración ecológica activa.

Imagen 4. Plántulas nativas y nacimientos de agua presentes en el predio.

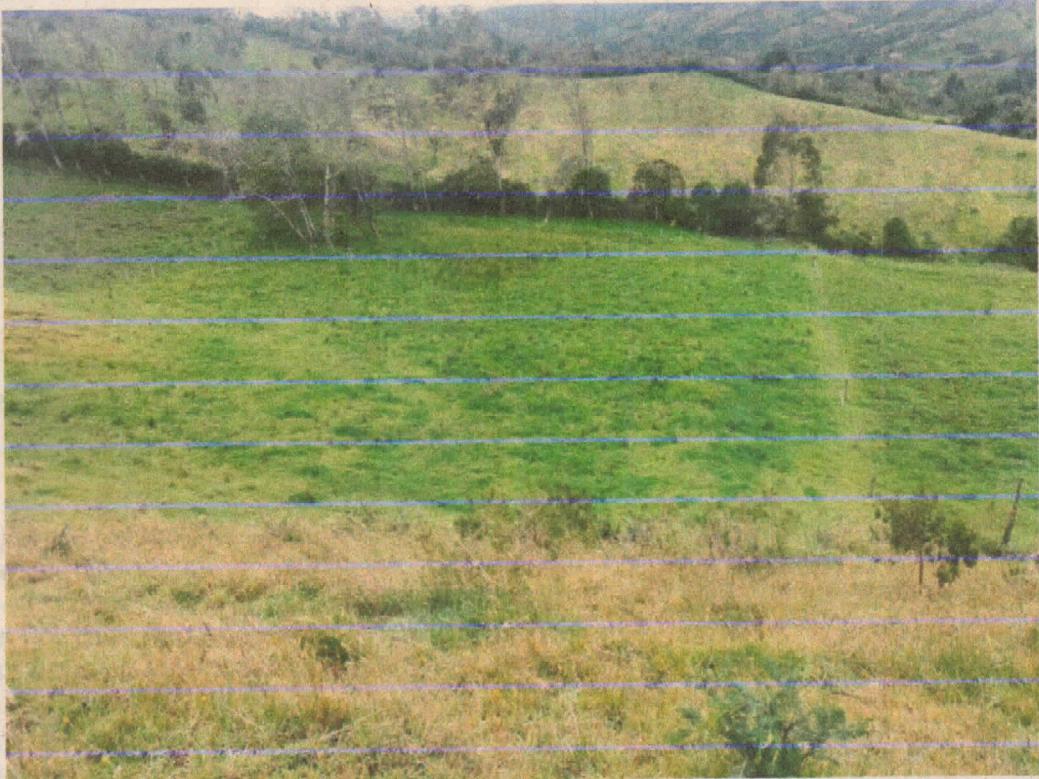
- El predio evaluado se encuentra ubicado en la vereda concepción alto, corregimiento santa Bárbara del municipio de Pasto, departamento de Nariño, a una altitud aproximada de 3.126 m.s.n.m. Está situado dentro de la zona de influencia de la cuenca del río Guáltara, el terreno presenta pendiente moderada, sus suelos de origen volcánico, con una cobertura vegetal por pastizales.

Imagen 1. Panorama del predio

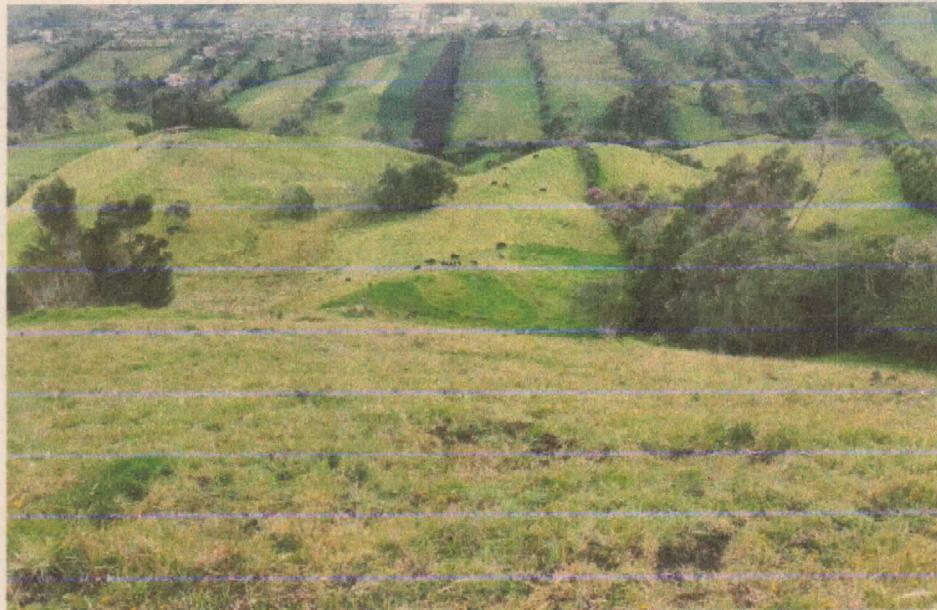
Imagen 2. Vista del predio desde otro ángulo

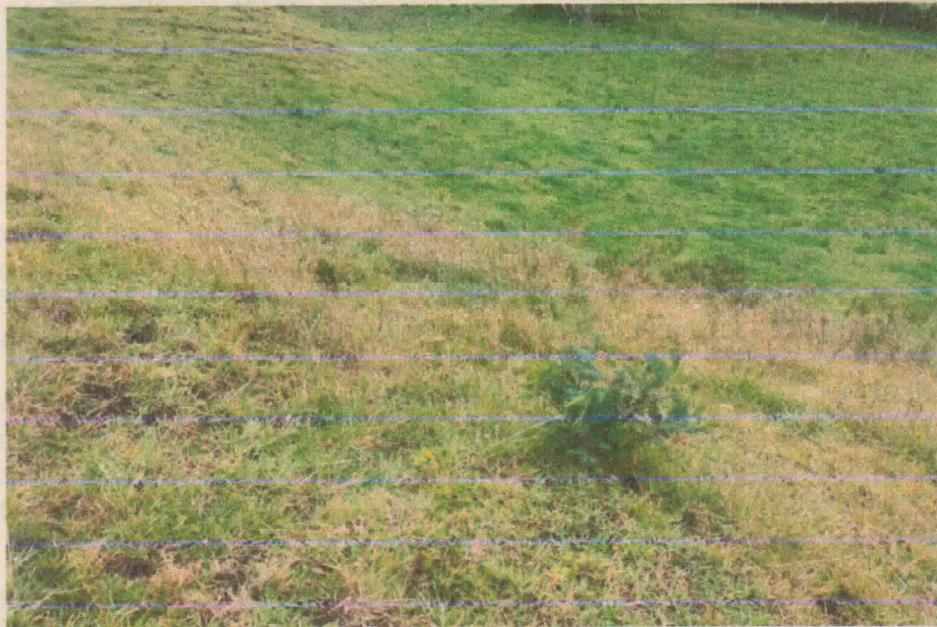
Imagen 3. Vista del predio desde otro punto.

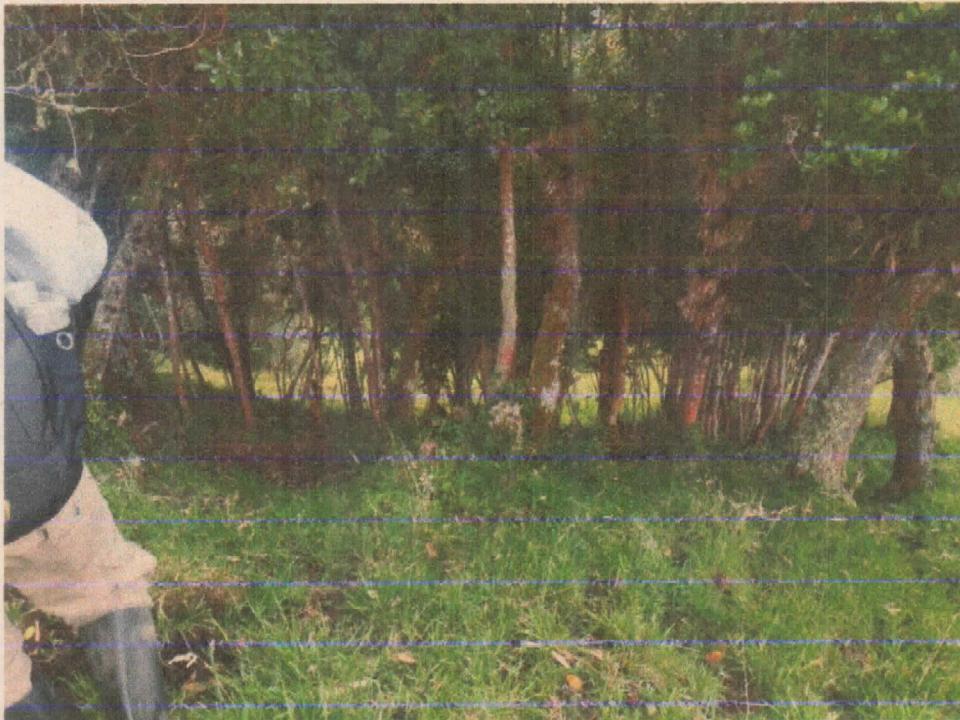
- Se identificaron pequeños fragmentos de vegetación nativa, lo cual es un indicador positivo de la capacidad de regeneración natural del ecosistema, así como de la calidad y fertilidad relativa del suelo.

- Durante la visita técnica se identificaron especies nativas como aliso (*Alnus acuminata*), rama blanca (*Baccharis salicifolia*), tibouchina (*Pleroma semidecandrum*), bromelia (*Bromelia pinguin*), puliza (*Hypericum laricifolium*) y chilca (*Baccharis latifolia*), las cuales reflejan un proceso incipiente de regeneración natural que puede ser aprovechado y potenciado mediante técnicas activas de restauración.

Imagen 4. Fragmentos de vegetación.

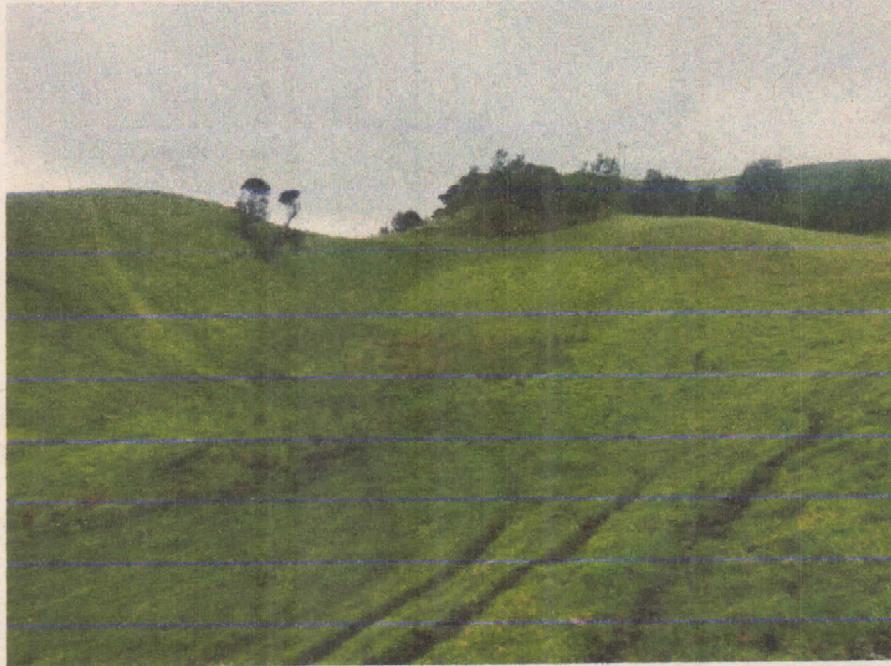
- El predio se encuentra ubicado en el corregimiento de Santa Bárbara, vereda Campanero, del municipio de Pasto, a una altitud aproximada de 3.042 metros sobre el nivel del mar. Está localizado dentro de la zona de influencia de la cuenca del río Guaitará y colinda directamente con el embalse del río Bobo, el terreno presenta una pendiente moderada, la cobertura vegetal está compuesta principalmente por pastizales.

Imagen 1. Panorama del predio

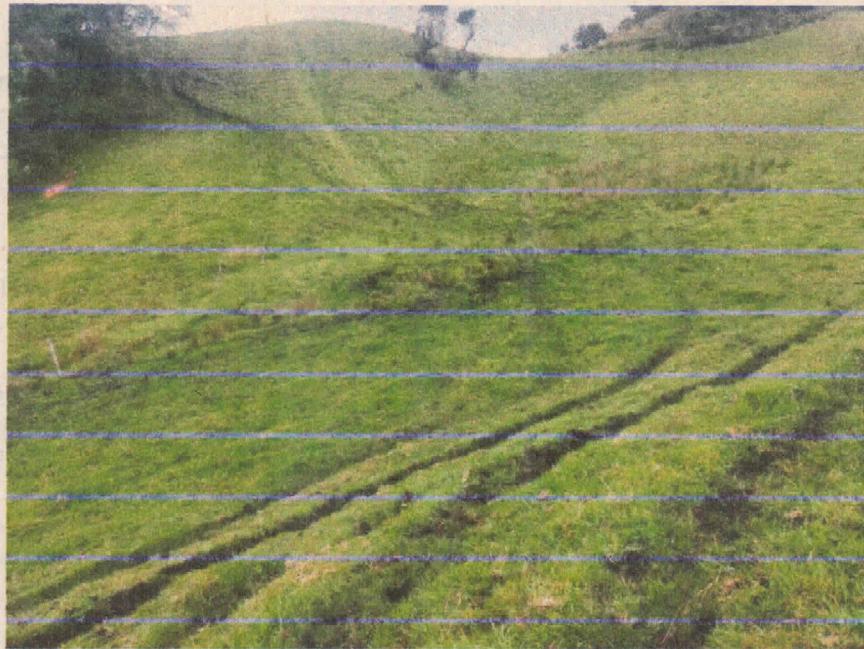
Imagen 2. Vista del predio desde otro ángulo

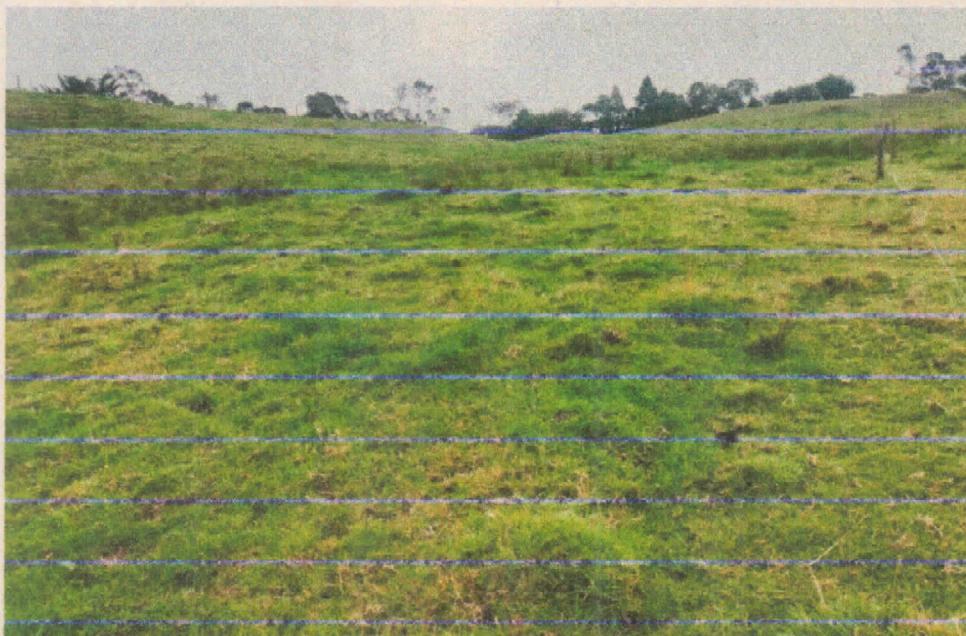
Imagen 3. Vista del predio desde otro punto.

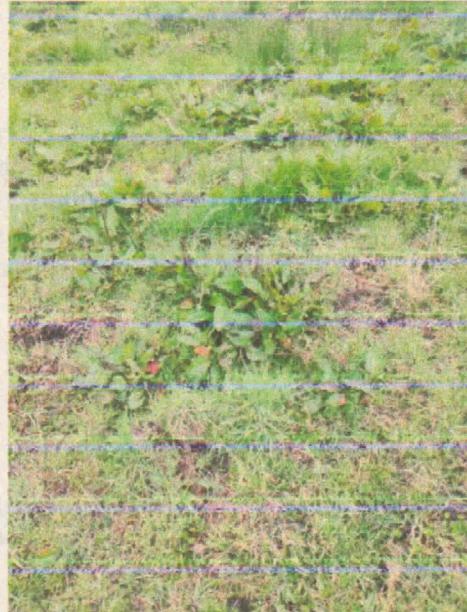
- Se observó que el terreno presenta cobertura de pastizales, se observa muy poca vegetación nativa. Entre las especies identificadas se encuentran puliza (*Hypericum laricifolium*), chilca (*Baccharis latifolia*),

Imagen 4. Vegetación.
