**SUSCEPTIBILIDAD POR MOVIMIENTOS EN MASA EN EL  
TRAMO VIAL MALLAMA – RICAURTE EN EL  
DEPARTAMENTO DE NARIÑO , ESCALA 1:25.000.**

**Subdirección de Conocimiento y  
Evaluación Ambiental - CORPONARIÑO**

**CORPORACIÓN AUTONOMA REGIONAL DE NARIÑO – CORPONARIÑO**

**2025**

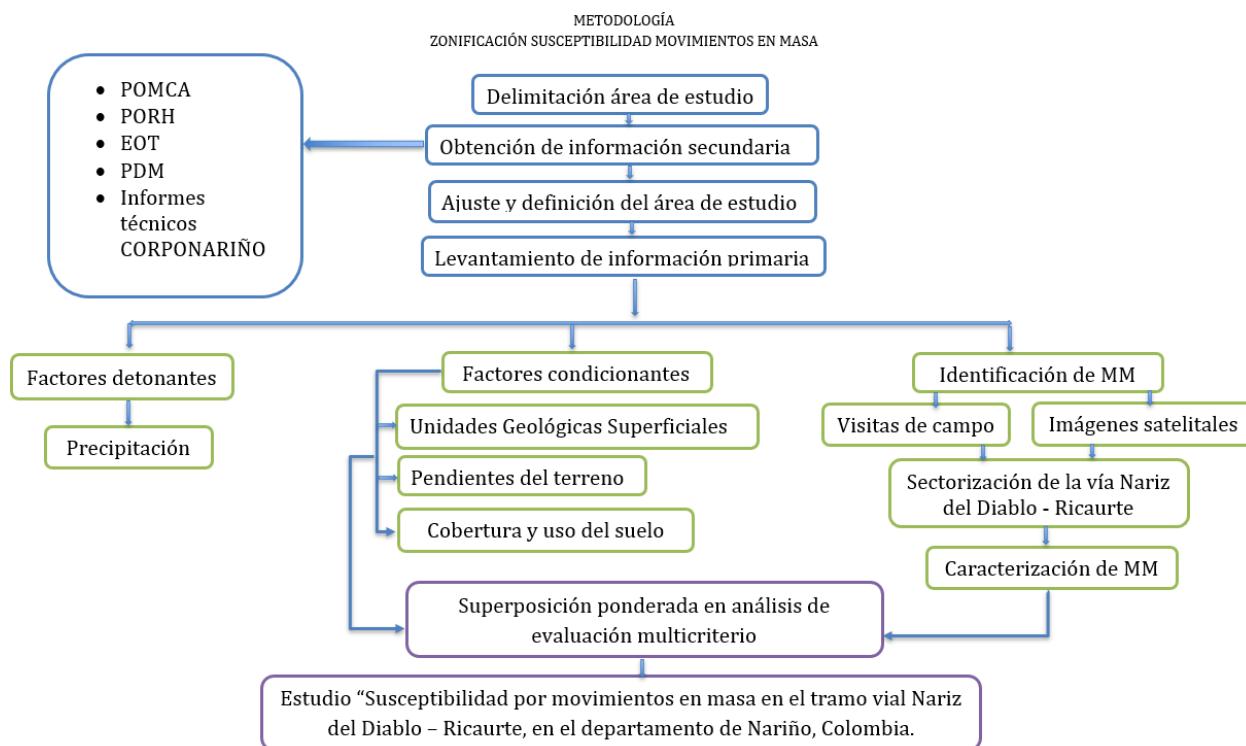
Figura 5. Diagrama metodología zonificación por movimientos en masa.

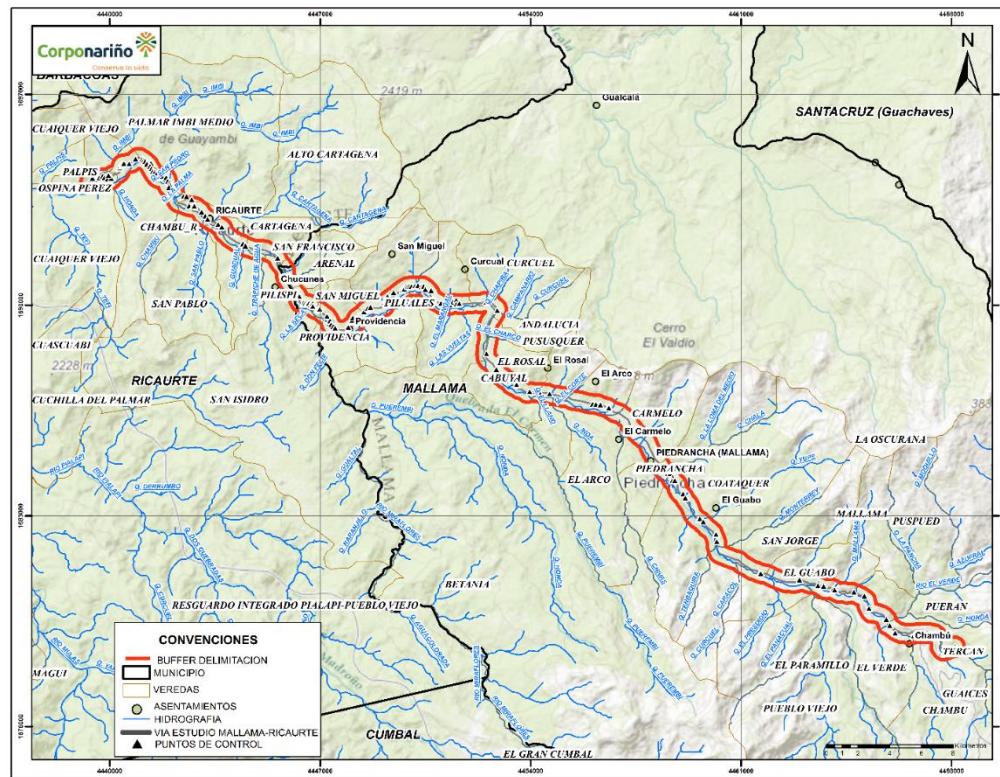
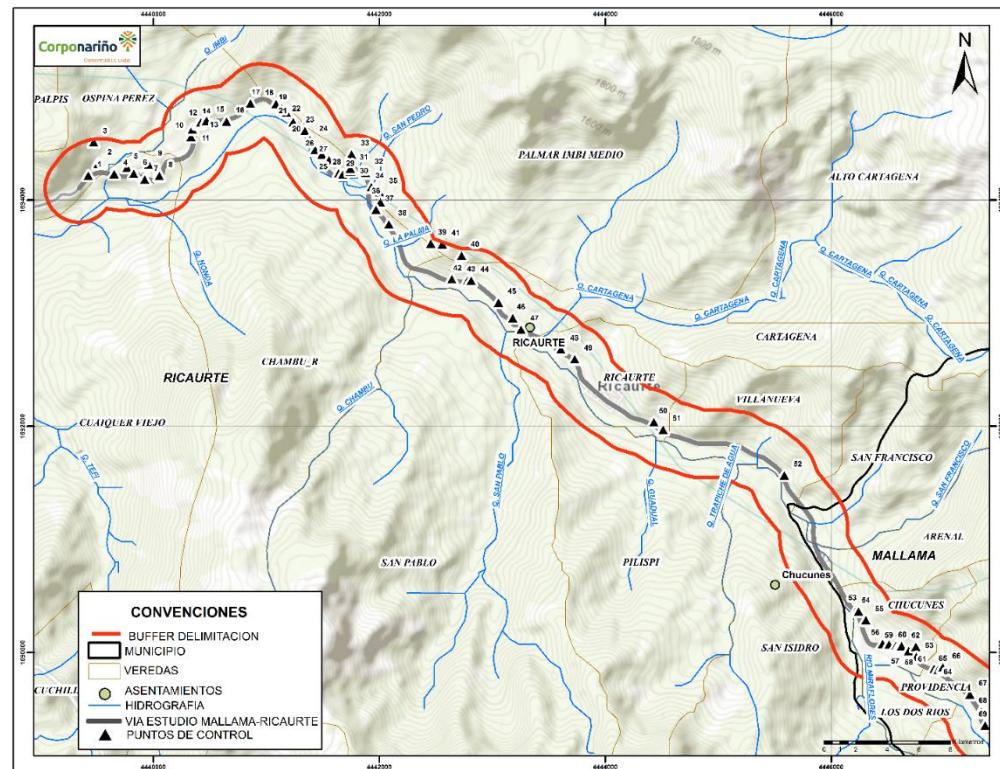
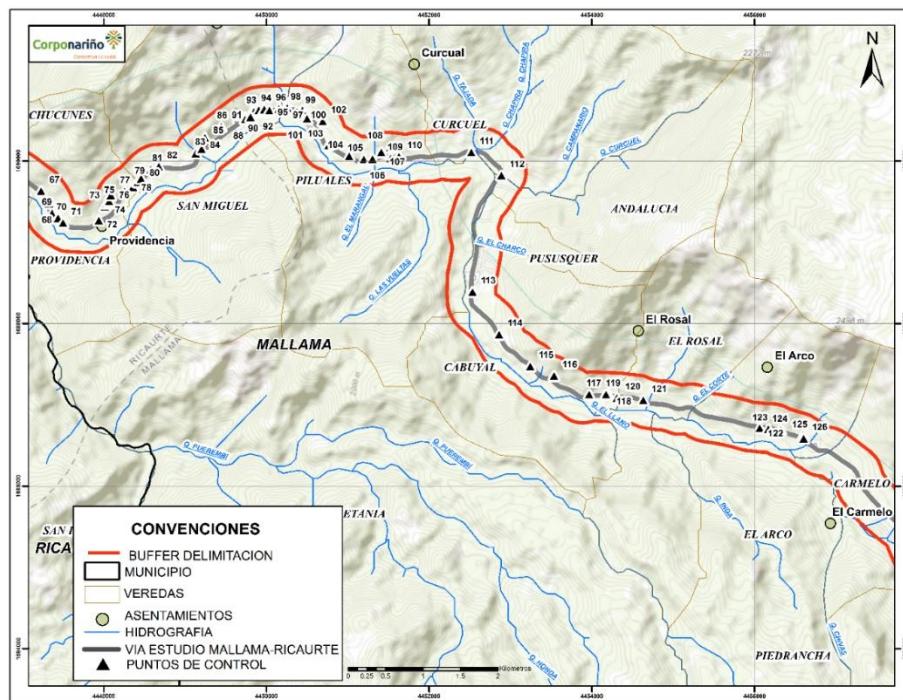
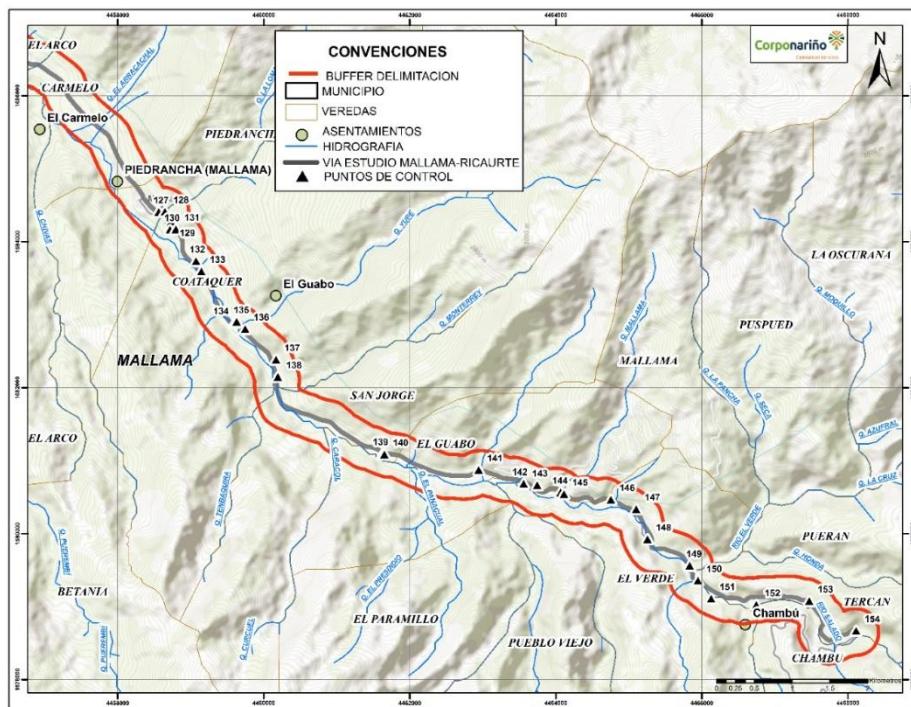
Figura 6. Delimitación área de estudio Mallama – Ricaurte. Mapa general.

Figura 7. Delimitación área de estudio Mallama – Ricaurte. Corte 1.

Figura 8. Delimitación área de estudio Mallama - Ricaurte. Corte 2.

Figura 9. . Delimitación área de estudio Mallama - Ricaurte. Corte 3.

Teniendo en cuenta la Ley 1228 de 2008 referente a las áreas de exclusión o fajas mínimas de retiro obligatorio para las carreteras de la red vial nacional, se establece que, para las carreteras de primer orden se debe respetar una faja de retiro obligatorio de 60 metros a lado y lado del eje de la vía (Congreso de Colombia, 2008). Así mismo, se tiene como información base el POMCA del río Guiza, para el desarrollo del presente estudio, se usa un Buffer con un área de influencia de 300 metros a cada lado de la vía para delimitar la zona de interés; así mismo, se toma como punto de partida para el estudio el punto de referencia quebrada Honda del municipio de Ricaurte en las coordenadas de referencia: 1°13'39,270"N 78°2'3,633"W y finaliza sobre el río salado con coordenadas de referencia: 1°5'16,262"N 77°46'37,286"W, adyacente al sector conocido como Nariz del Diablo en el municipio de Mallama. Ver Figura 6.

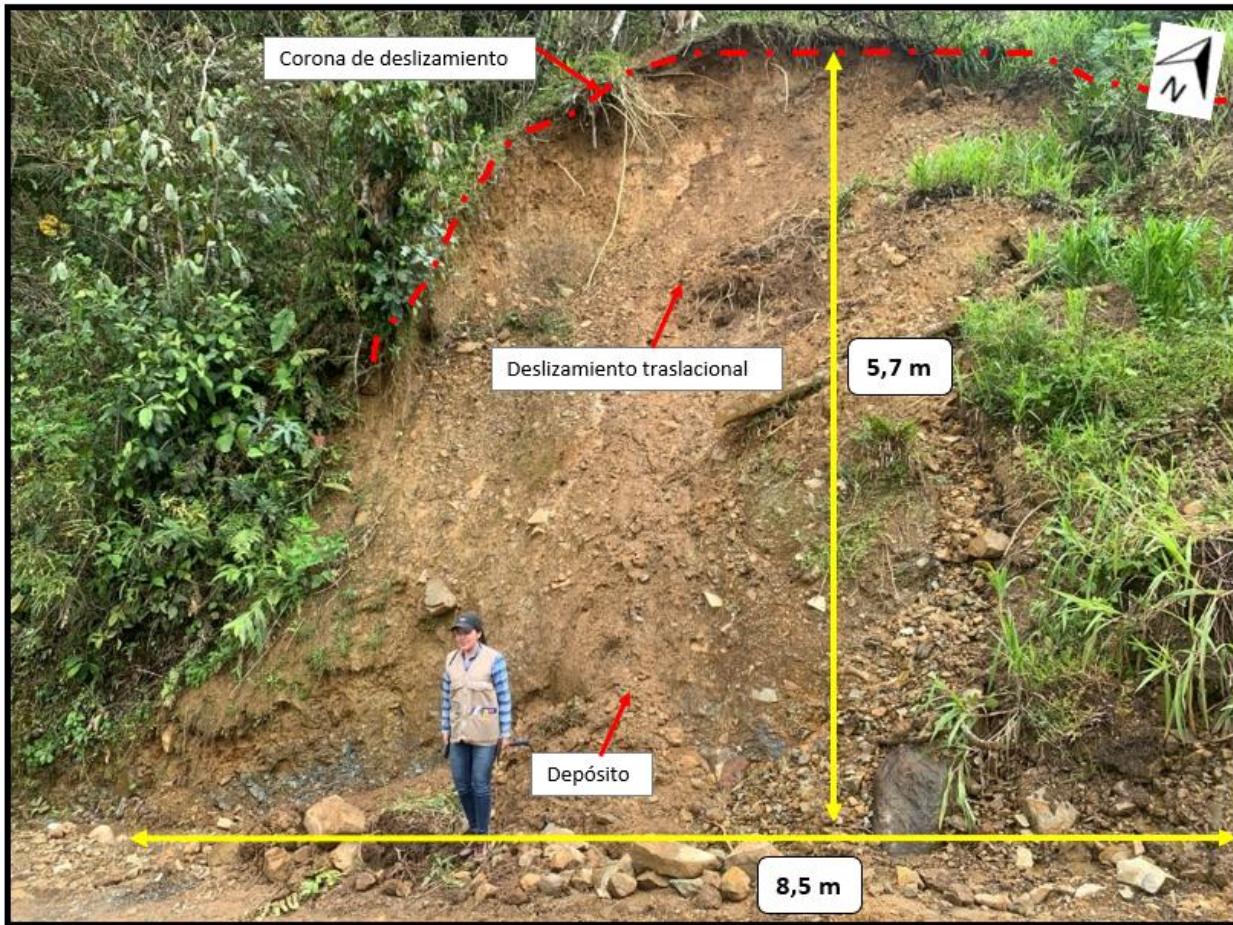
Imagen 2. Deslizamiento translacional.

El deslizamiento que se indica en la imagen 2 se ubica en las coordenadas  $78^{\circ} 2' 2,295''$  W y  $1^{\circ} 13' 49,137''$  N. Corresponde a un suelo residual con textura heterogénea, compuesto por una matriz limoso-arcillosa con presencia de gravas y fragmentos rocosos subangulosos, derivado de la alteración de rocas volcánicas. Su color marrón amarillento y estructura masiva indican un grado moderado de meteorización. El bajo grado de cohesión aparente, combinado con el espesor significativo del depósito (2 a 3 metros) y signos visibles de remoción superficial, sugieren una alta susceptibilidad a movimientos en masa tipo translacional y erosión laminar, especialmente bajo condiciones de saturación. De acuerdo con sus características texturales y estructurales, el material presenta una permeabilidad baja a moderada, lo cual favorece la acumulación de agua en el perfil y contribuye a la inestabilidad del talud durante eventos de alta pluviosidad.

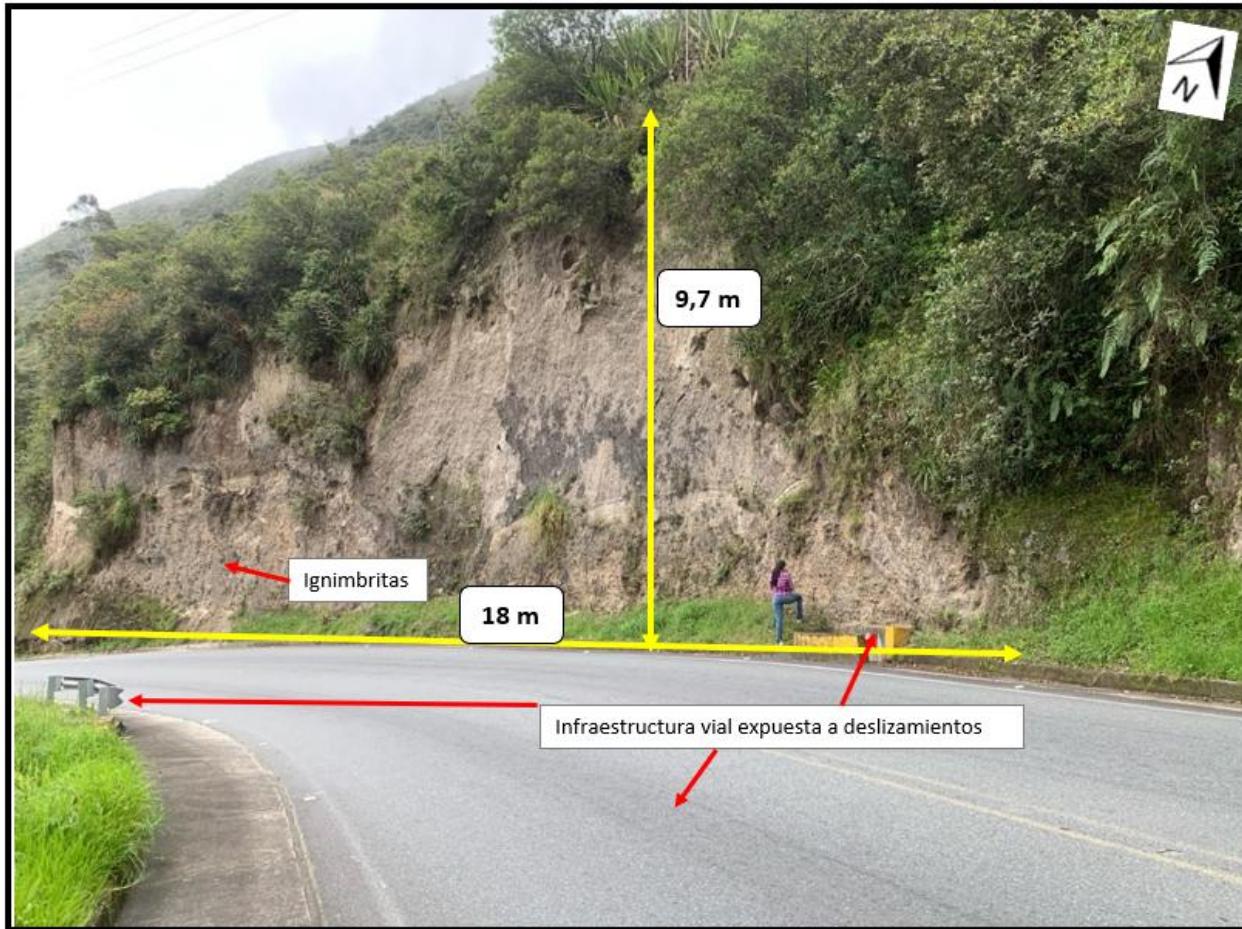
Imagen 3. Corte antropico con fines urbanisticos.

La imagen 3 se localiza en las coordenadas  $77^{\circ} 46' 58,371''$  W y  $1^{\circ} 5' 29,613''$  N, y evidencia un corte de talud correspondiente a una estructura masiva sin estratificación visible, aunque presenta variaciones de coloración asociadas a diferencias en el grado de alteración o en la composición mineralógica del material. Geológicamente, se interpreta que el macizo está constituido en profundidad por ignimbritas del río Guabo, sobre las cuales suprayacen depósitos de origen volcánico, derivados de flujos piroclásticos emitidos por el volcán Azufral. Estos depósitos, compuestos por cenizas, lapilli y pómez, forman suelos transportados con baja cohesión y alta porosidad, lo que los hace altamente susceptibles a inestabilidad bajo condiciones de saturación.

Debido a su naturaleza poco consolidada y a la textura gruesa y porosa de los materiales piroclásticos, se infiere una permeabilidad moderada a alta, lo cual permite una infiltración rápida en condiciones normales, pero también favorece una saturación acelerada durante lluvias intensas. Esta condición, sumada a la estratigrafía heterogénea y a la presencia de cobertura vegetal densa en la parte superior del talud, incrementa la susceptibilidad a procesos de remoción en masa superficial, como deslizamientos tipo flujo o caída de bloques, particularmente ante eventos de precipitación extrema o actividad sísmica.

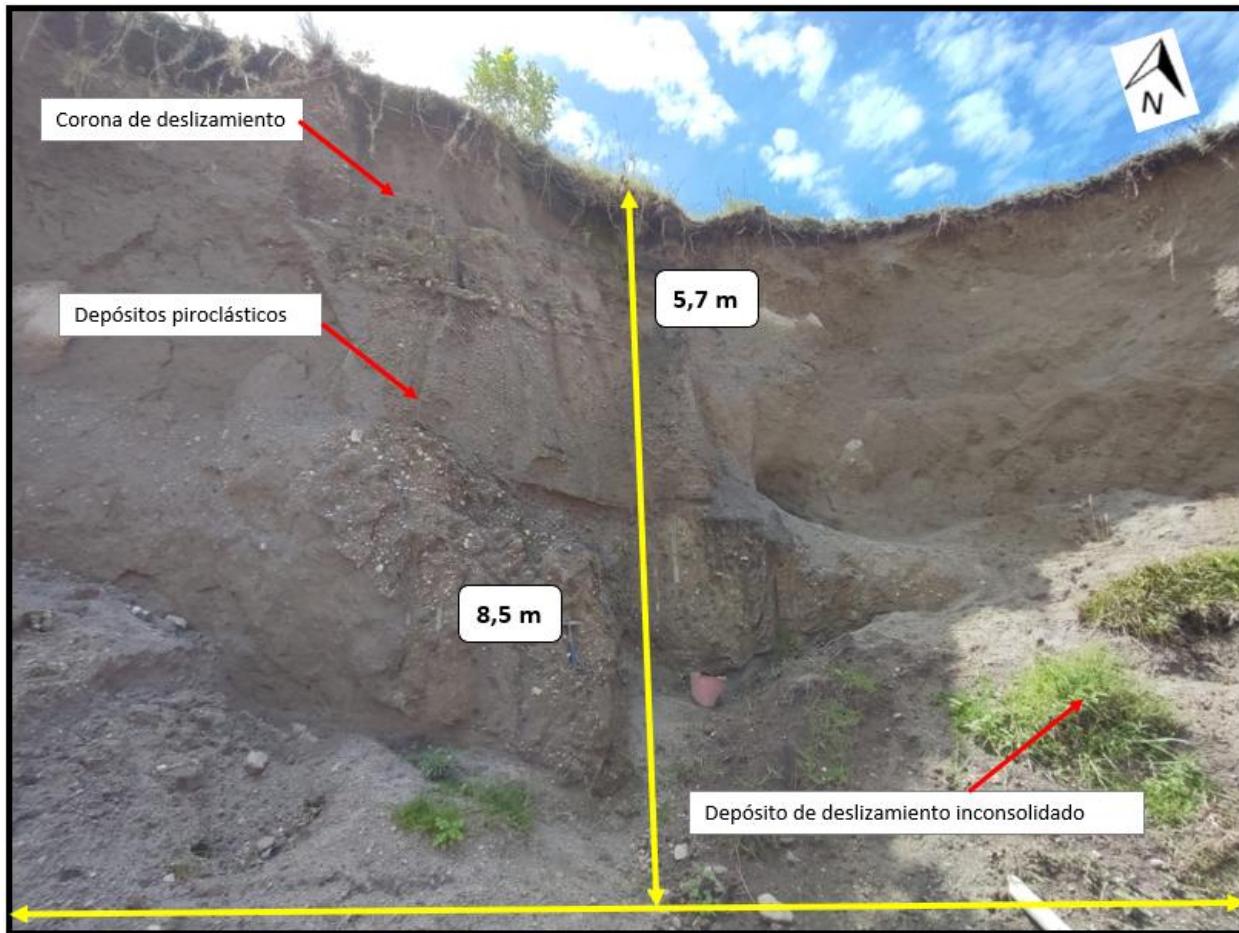
Imagen 4. Deslizamiento traslacional.

El deslizamiento registrado en la imagen 4 se ubica en las coordenadas  $77^{\circ} 48' 50.2''$  W y  $1^{\circ} 6' 27.1''$  N, y corresponde a una unidad volcánica extrusiva conformada por la retrabajación y el transporte de materiales piroclásticos como cenizas, pómez, lapilli y bloques, generados por eventos eruptivos pasados del Volcán Azufral. La disposición del depósito muestra capas con variaciones de granulometría, incluyendo lentes de material más grueso en la base, lo que sugiere fases de mayor energía durante los procesos de sedimentación.

El material se presenta poco consolidado y con alta porosidad, condiciones que le confieren una permeabilidad moderada a alta, favoreciendo la infiltración de agua pero también una rápida saturación durante eventos de lluvia intensa. Esta configuración aumenta su susceptibilidad a procesos de erosión y desestabilización en taludes expuestos, con alta propensión al desarrollo de deslizamientos de tipo translacional bajo condiciones de humedad elevada o alteraciones en la pendiente.

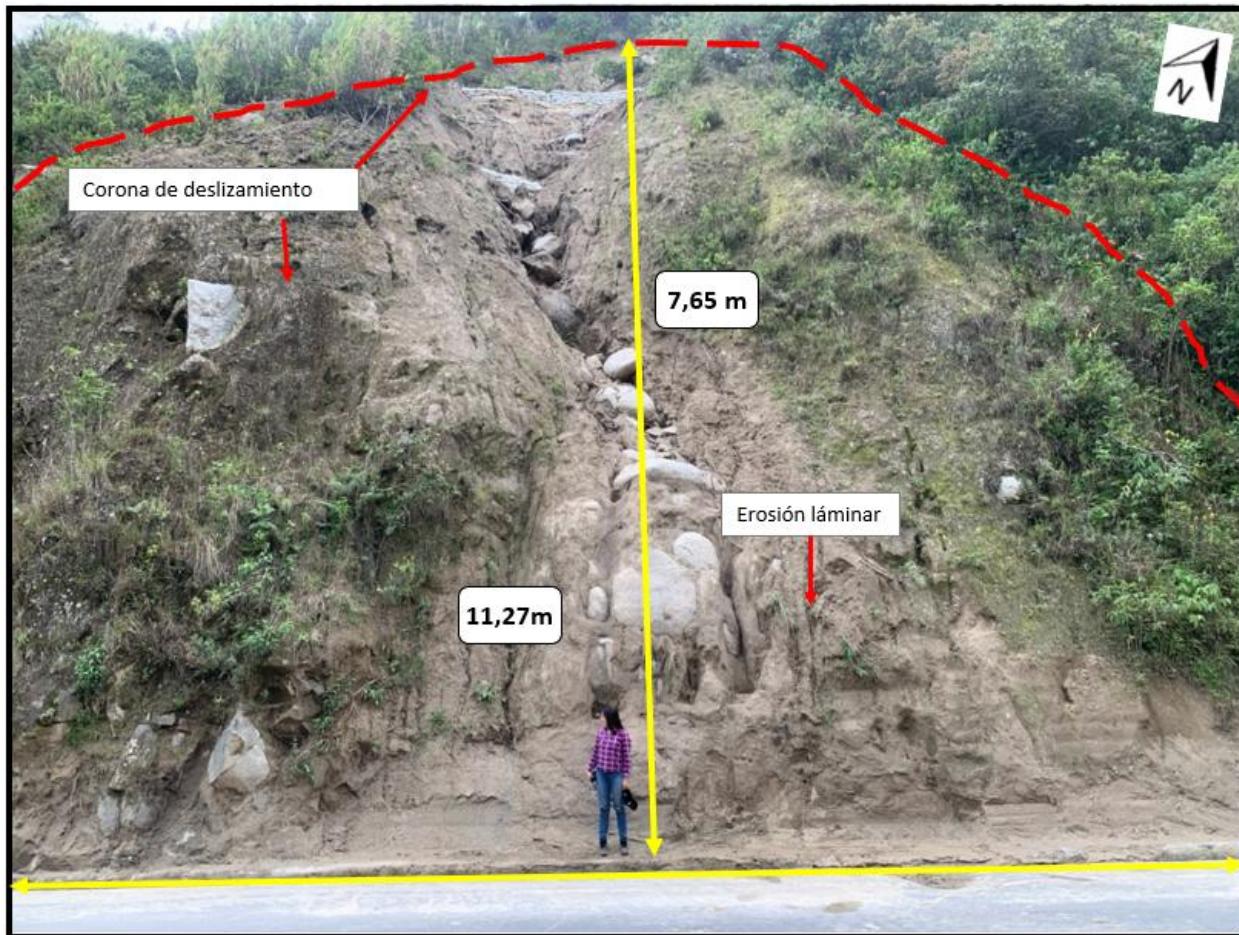
Imagen 5. Deslizamiento traslacional.

La imagen 5, ubicada en las coordenadas  $77^{\circ} 51' 29,537''$  W y  $1^{\circ} 8' 0,439''$  N, evidencia un deslizamiento traslacional ocurrido sobre un corte natural, expuesto en un talud compuesto por suelo residual desarrollado a partir de granodiorita, correspondiente a la unidad geológica Srgp. El perfil muestra una matriz de suelo fino, de color marrón claro a beige, con estructura masiva y presencia de bloques angulosos y subredondeados de gran tamaño, resultado de la descomposición in situ de una roca ígnea intrusiva.

Estos bloques se distribuyen de manera heterogénea a lo largo del talud, indicando un proceso de meteorización diferencial característico de las granodioritas. La textura general refleja una mezcla de materiales finos producto de la alteración química, junto con fragmentos más resistentes aún no completamente degradados. En conjunto, estas condiciones sugieren una permeabilidad baja a moderada, donde los finos masivos limitan el drenaje interno, mientras que la presencia de bloques dispersos puede generar zonas de flujo preferencial. La combinación de una pendiente pronunciada y la escasa cobertura vegetal en sectores del talud contribuye a la inestabilidad superficial, incrementando la susceptibilidad a movimientos en masa, particularmente bajo condiciones de saturación del suelo.

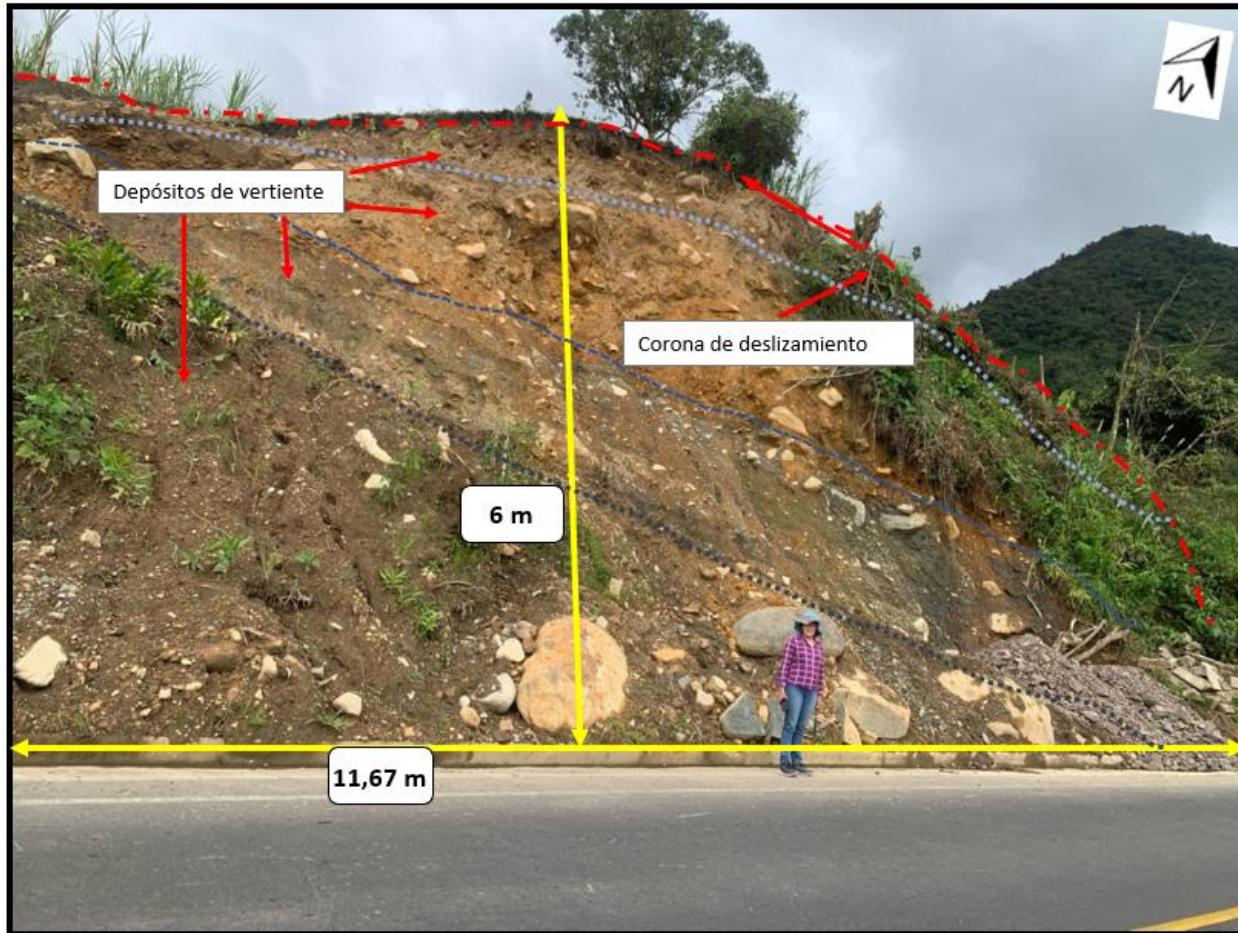
Imagen 6. Deslizamiento translacional.

En la imagen 6 se evidencia un deslizamiento translacional ubicado en las coordenadas  $77^{\circ} 56' 14,311''$  W y  $1^{\circ} 11' 44,424''$  N, adyacente a la vía que conduce del municipio de Ricaurte a Mallama. El talud afectado presenta una disposición caótica del material, con bloques de gran tamaño embebidos en una matriz terrosa de tonalidades rojizas a pardo-oscuras, características de suelos coluviales poco consolidados. Asimismo, se observan varios niveles de acumulación de material, lo que sugiere la ocurrencia de múltiples episodios de remoción en masa y la recurrencia de procesos de depósito de vertiente a lo largo del tiempo.

Debido a la textura heterogénea del material, compuesta por una matriz fina con bloques gruesos distribuidos de manera irregular, se infiere una permeabilidad variable, con valores generalmente moderados, pero con posibilidad de zonas localizadas de permeabilidad alta por la presencia de vacíos y contactos irregulares entre depósitos. Esta configuración favorece la infiltración rápida en ciertos sectores y la acumulación de agua en otros, incrementando la susceptibilidad a nuevos movimientos en masa, especialmente bajo condiciones de lluvia intensa o saturación prolongada.

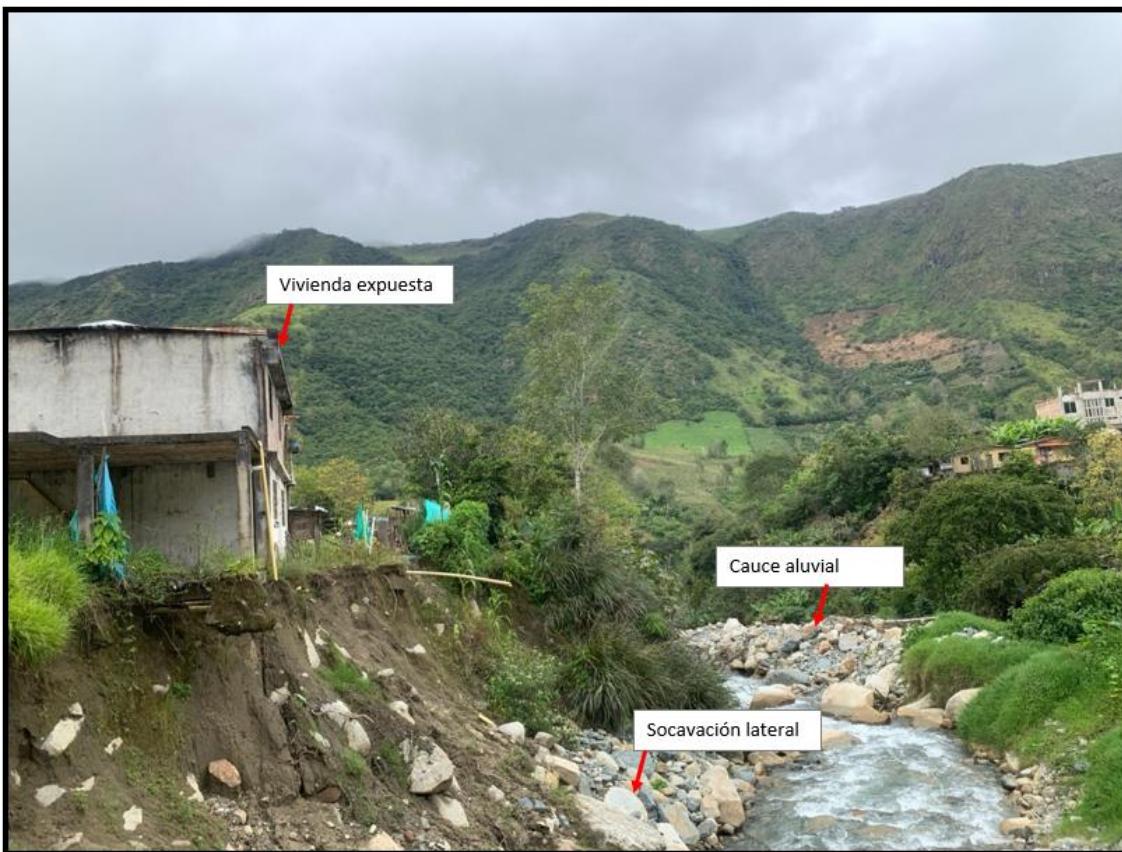
Imagen 7. Socavación lateral.

Debido a su alta variabilidad granulométrica, con predominio de materiales gruesos poco compactados y de baja cohesión, este tipo de depósito presenta una permeabilidad generalmente alta, lo que permite una rápida infiltración del agua. Sin embargo, la presencia de capas finas intercaladas puede generar zonas de retención temporal que intensifican la saturación localizada. Esta condición, sumada a la energía del flujo hídrico y la pendiente del terreno, incrementa la susceptibilidad a procesos erosivos intensos y movimientos en masa localizados, representando un riesgo significativo para la infraestructura asentada en su proximidad inmediata.

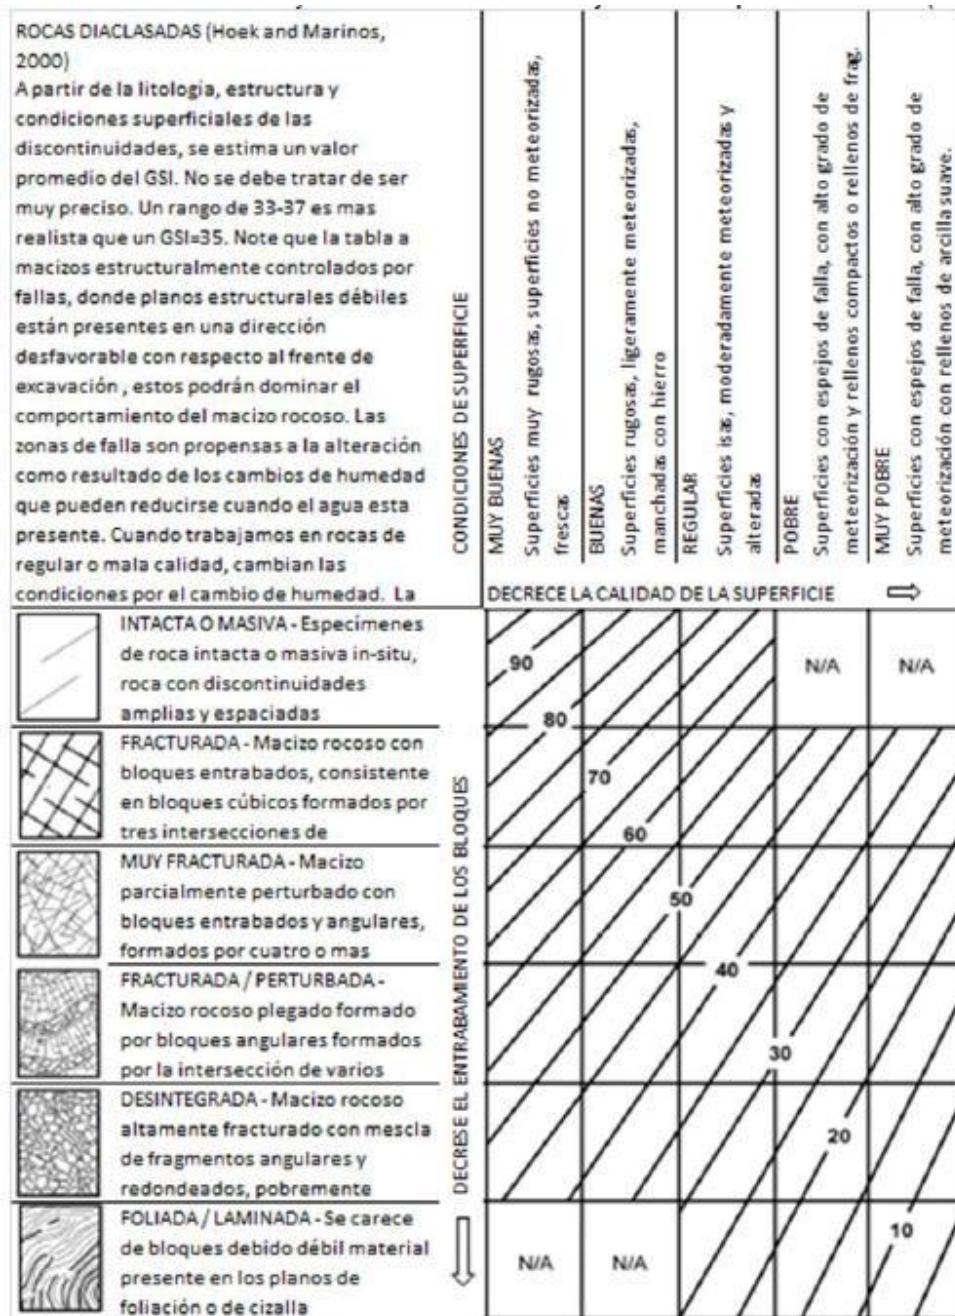
Figura 14. Caracterización del macizo rocoso en función de los bloques, basado en el entrabamiento y condiciones de las juntas.

- Clasificación geomecánica: Para clasificar geomecánicamente un macizo rocoso se utilizan diferentes índices de calidad del macizo a través de la observación directa de características físicas o mediante la realización de pruebas en campo como los índices se encuentra el índice Geológico de Resistencia (GSI, por sus siglas en inglés) establecida por (Hoek, 1994) la cual estima la resistencia del macizo rocoso en relacion con el grado y las caracteristicas del fracturamiento, estructuras geologicas y estado de meteorizacion. La cuatificación GSI se realiza de 0 a 100, tomando como variables la complejidad o densidad de fracturas y las condiciones de las superficie a analizar.

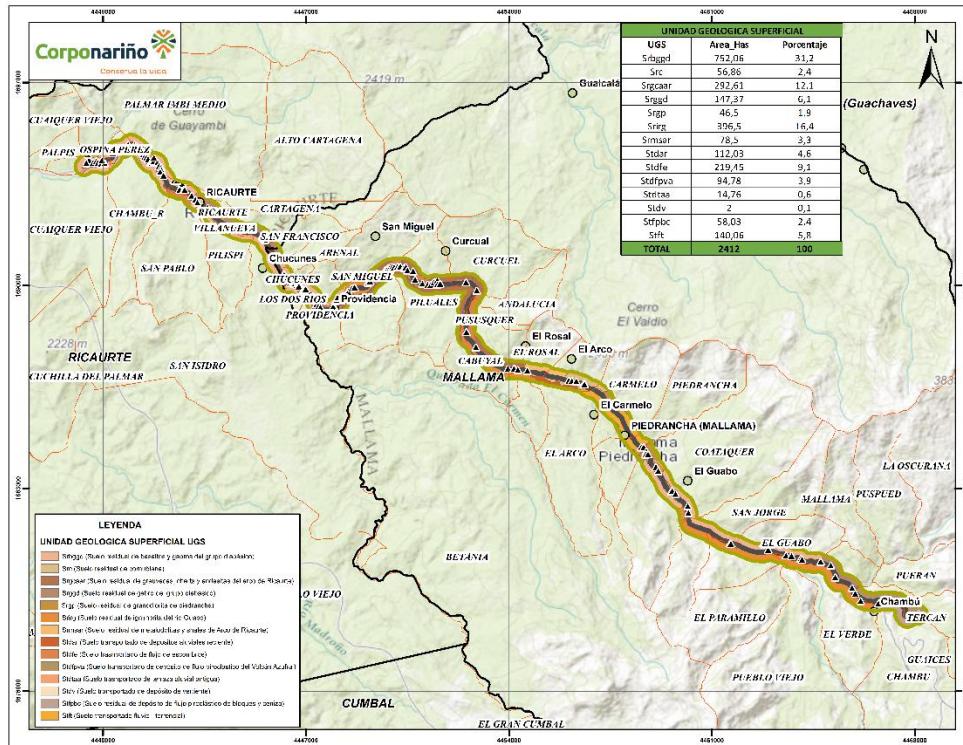
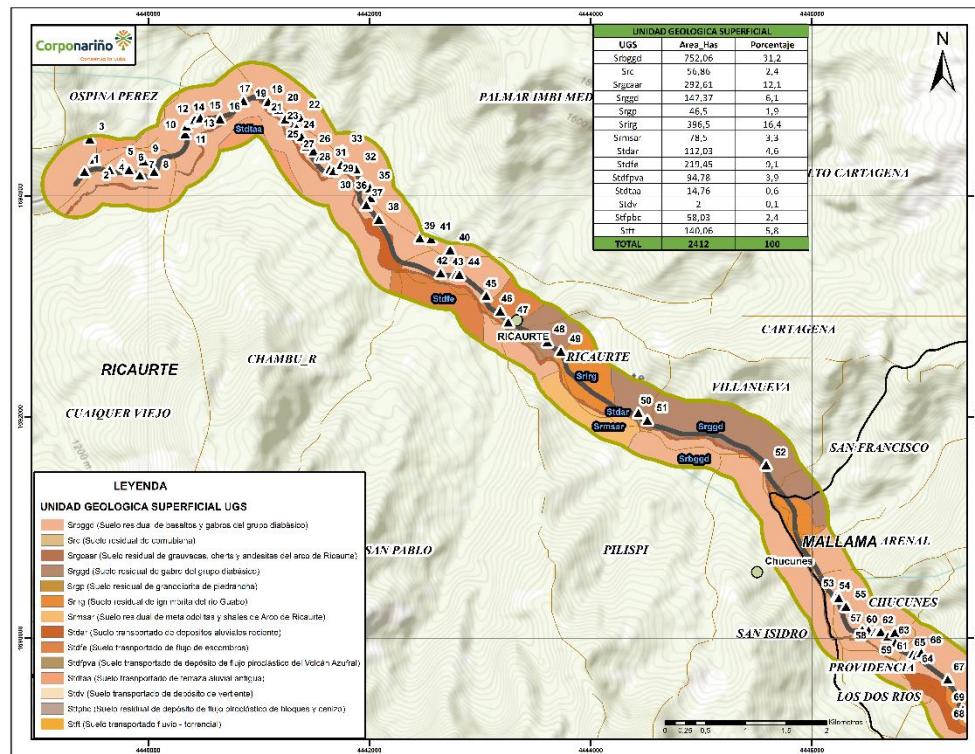
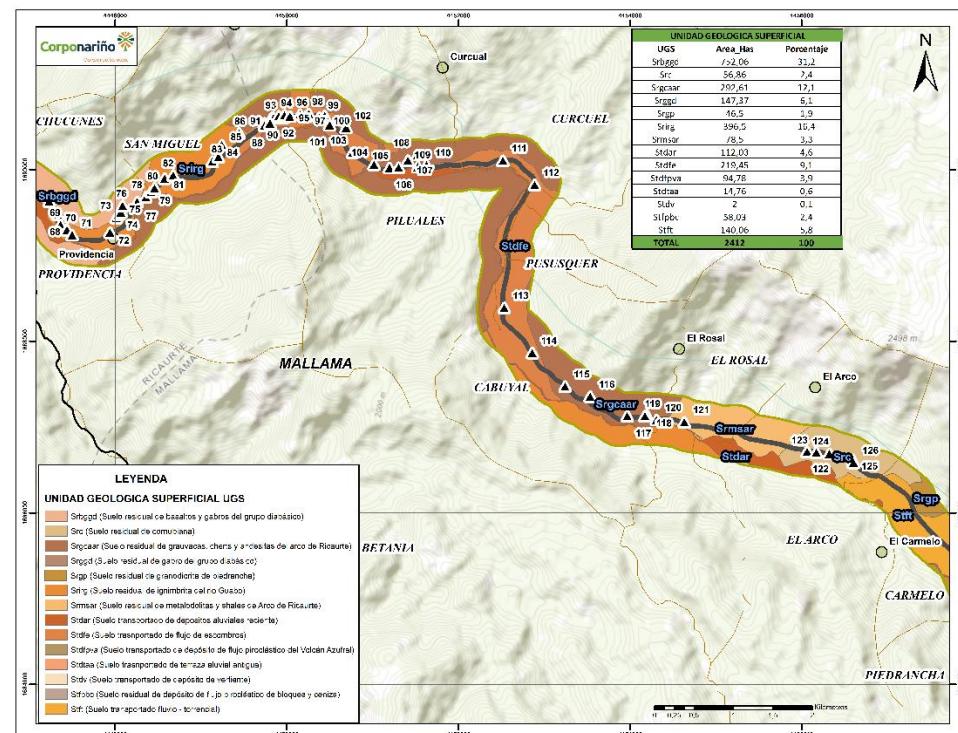
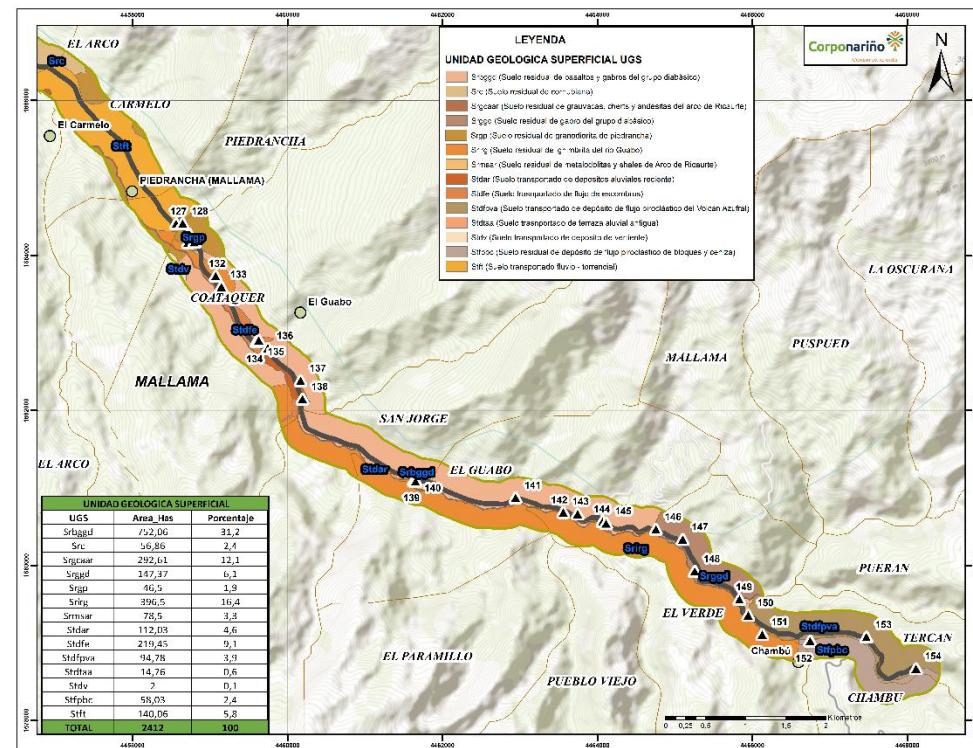
Figura 16. Unidades geológicas superficiales en la zona de estudio Mallama - Ricaurte. Mapa general.  
Fuente: este estudio, 2025.

Figura 17. Unidades geológicas superficiales en la zona de estudio Mallama - Ricaurte. Corte 1.  
Fuente: este estudio, 2025.

Figura 18. Unidades geológicas superficiales en la zona de estudio Mallama - Ricaurte. Corte 2  
Fuente: este estudio, 2025

Figura 19. Unidades geológicas superficiales en la zona de estudio Mallama - Ricaurte. Corte 3.

La distribución de las UGS en la zona de estudio se representa en las Figuras 16, 17, 18 y 19. La descripción de cada unidad a continuación:

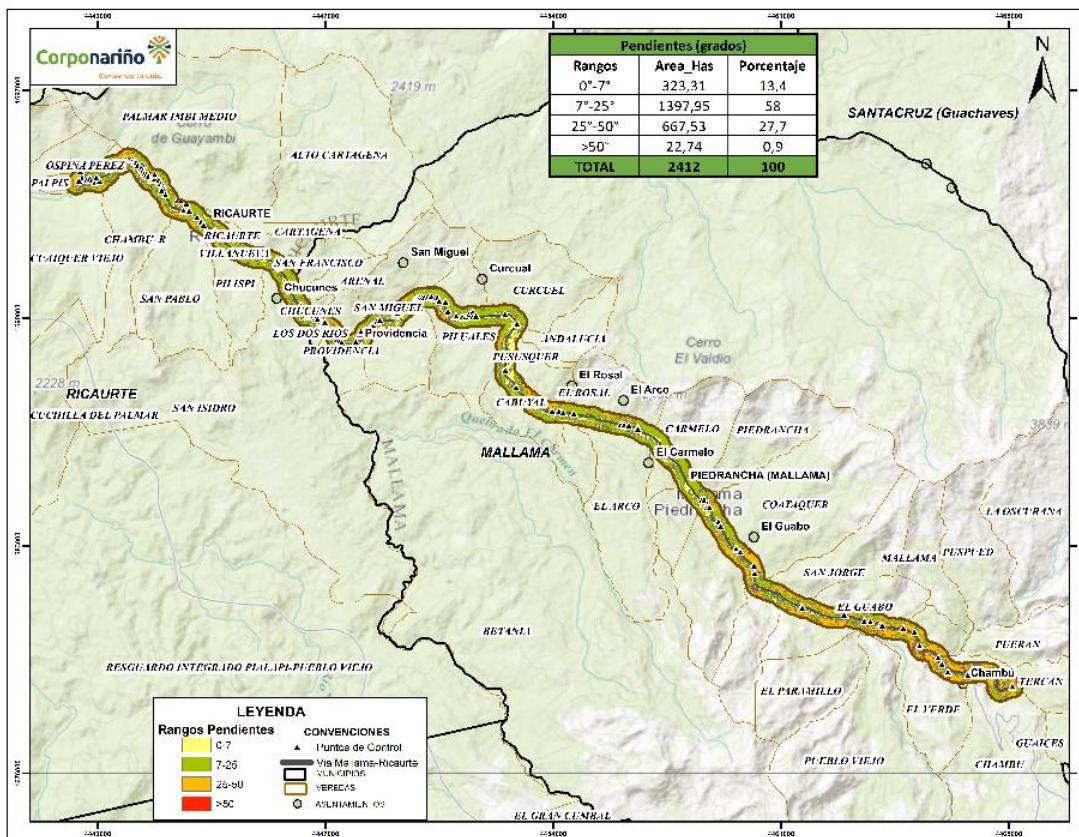
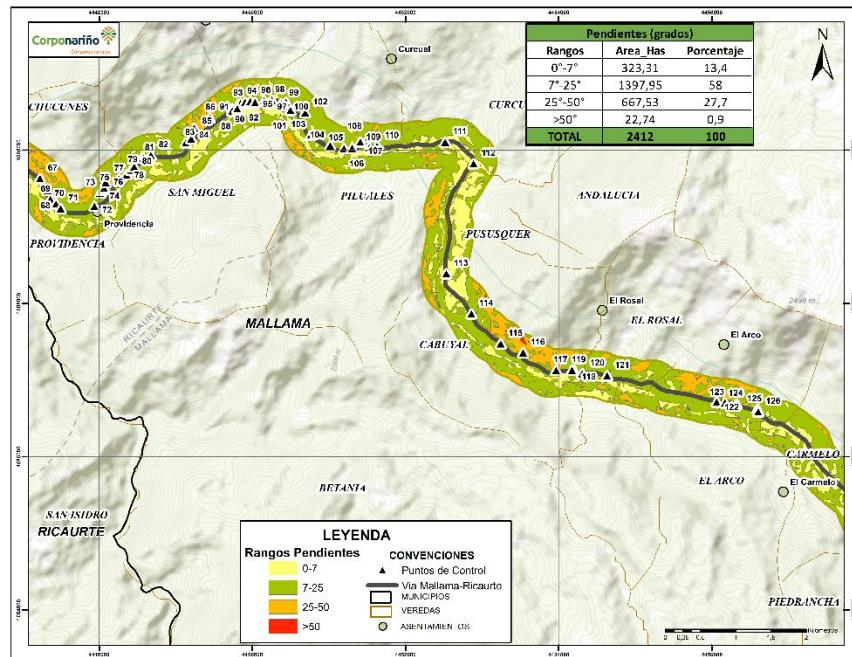
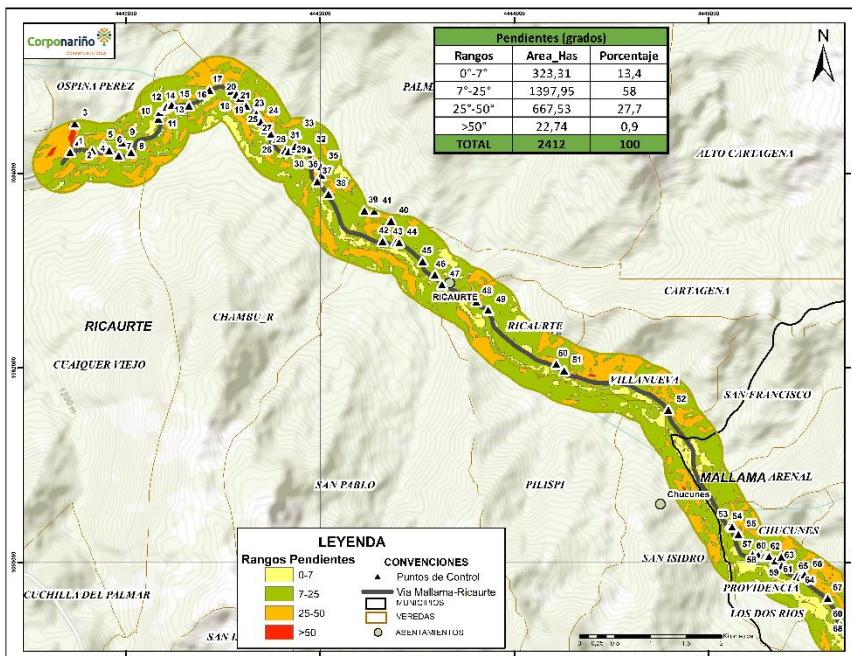
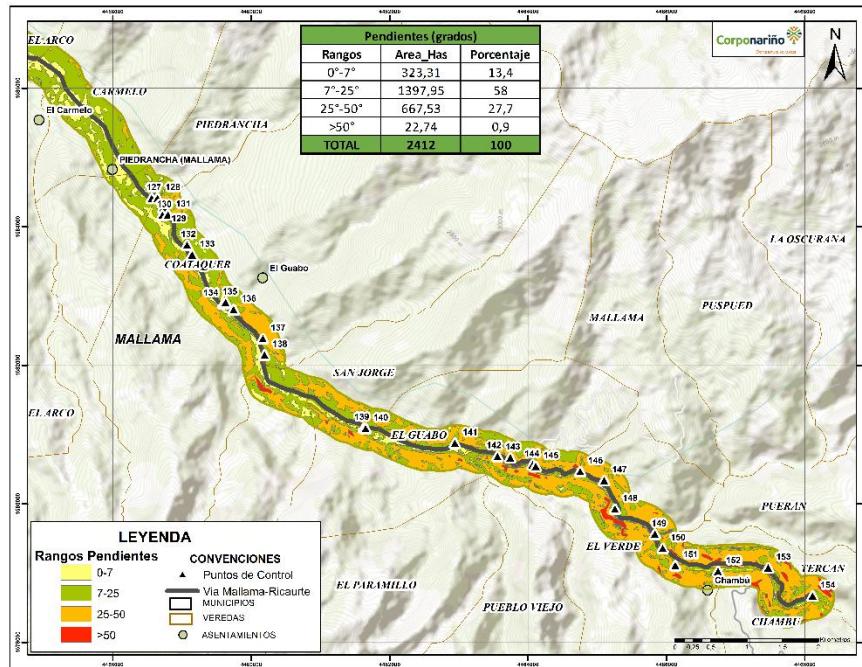
Figura 20. Pendientes en la zona de estudio Mallama - Ricaurte. Mapa general.  
Fuente: este estudio, 2025.

Figura 21. Pendientes en la zona de estudio Mallama - Ricaurte. Corte 1.

Figura 22. Pendientes en la zona de estudio Mallama - Ricaurte. Corte 2.

Figura 23. Pendientes en la zona de estudio Mallama - Ricaurte. Corte 3

de 32 eventos. Adicionalmente, se identificaron 15 deslizamientos en pendientes comprendidas entre 25° y 50°. ubicados en gran parte del área de estudio.

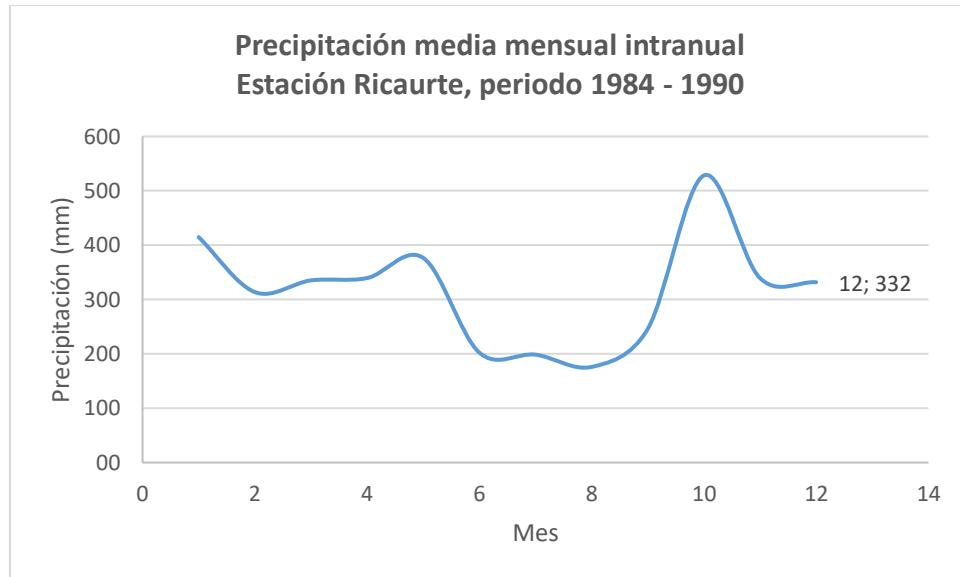
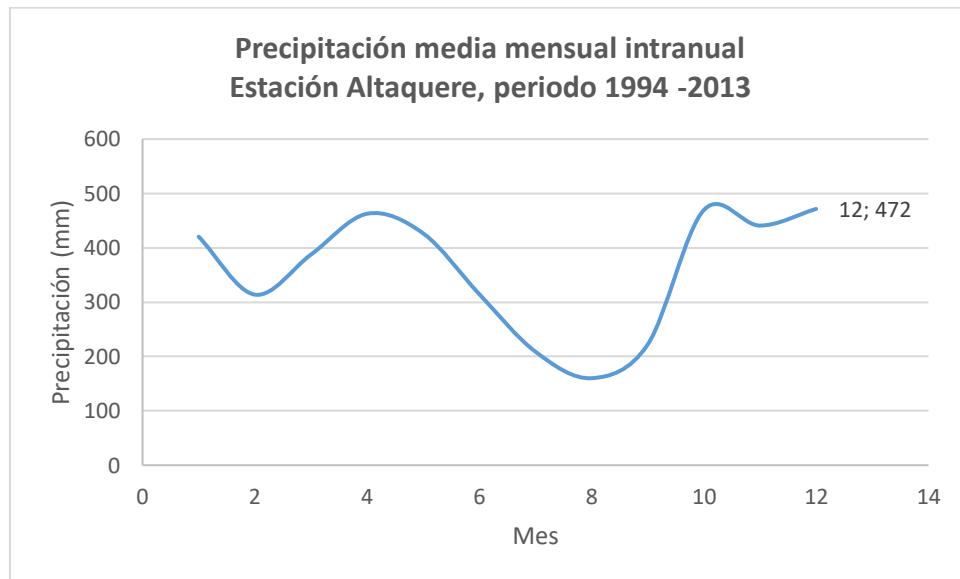
Figura 26. Precipitación media mensual intranual estación Ricaurte.  
Fuente: este estudio, 2025.

Figura 27. Precipitación media mensual intranual estación Altaquer.  
Fuente: este estudio, 2025.

Las estaciones de Ricaurte y Altaquer presentan una tendencia de régimen de precipitación bimodal a nivel intranual, marcado por dos temporadas de lluvias en los meses de abril a mayo y otra con mayor magnitud de octubre a noviembre como se muestra en las Figuras 26 y 27. El máximo valor de precipitación que se presenta en la estación Ricaurte es en el mes de octubre 528 mm/mes y el mínimo valor de lluvias es de 176 mm/mes en agosto, para la estación Altaquer de igual manera la mayor precipitación se presenta en el mes de octubre con 470 mm/mes y en agosto la menor con 160 mm/mes que coinciden con los periodos de mayor y menor lluvia; el valor medio mensual multianual de la estación Ricaurte es de 316 mm/mes y el promedio para la estación Altaquer es de 358 mm/mes.

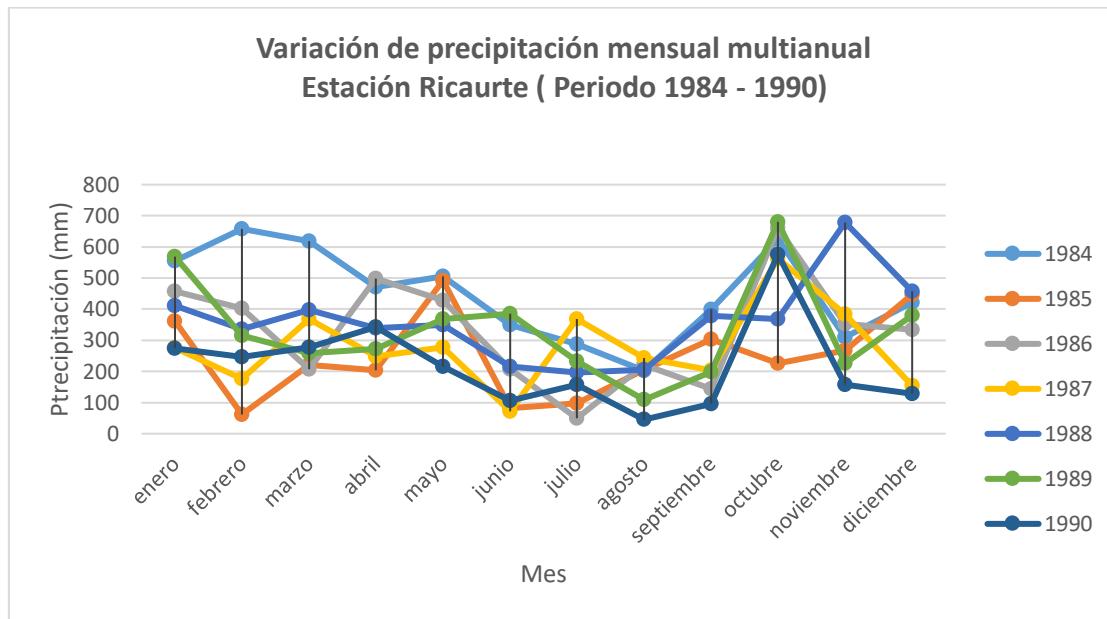
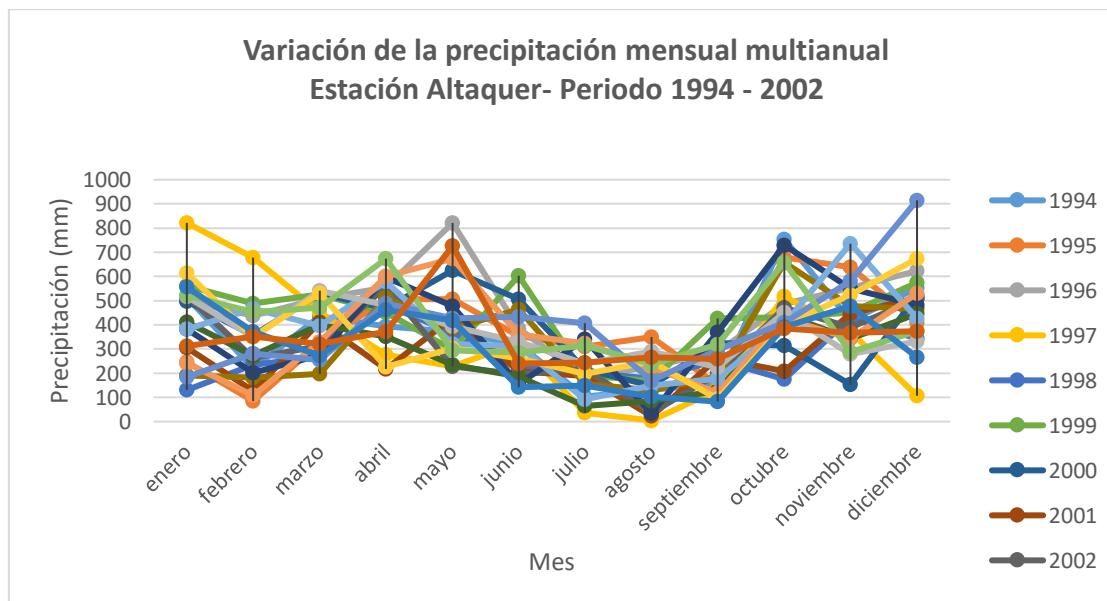
Figura 28. Variación de precipitación mensual multianual Estación Ricaurte.  
Fuente: este estudio, 2025.

Figura 29. Variación de precipitación mensual multianual Estación Altaquer.  
Fuente: este estudio, 2025.

A continuación, se indican las figuras 28 y 29, que representan la variabilidad mensual multianual durante el periodo 1984 – 1990 y 1994 - 2013 de la red de monitoreo identificada.

En la figura 28, se puede observar que los años con mayores precipitaciones en el periodo registrado (1984 – 1990) han sido el 1998 y 1990, concurrentes con los meses de mayores lluvias.
