**SUSCEPTIBILIDAD POR MOVIMIENTOS EN MASA EN EL  
TRAMO VIAL MALLAMA – RICAURTE EN EL  
DEPARTAMENTO DE NARIÑO , ESCALA 1:25.000.**

**Subdirección de Conocimiento y  
Evaluación Ambiental - CORPONARIÑO**

**CORPORACIÓN AUTONOMA REGIONAL DE NARIÑO – CORPONARIÑO**

**2025**

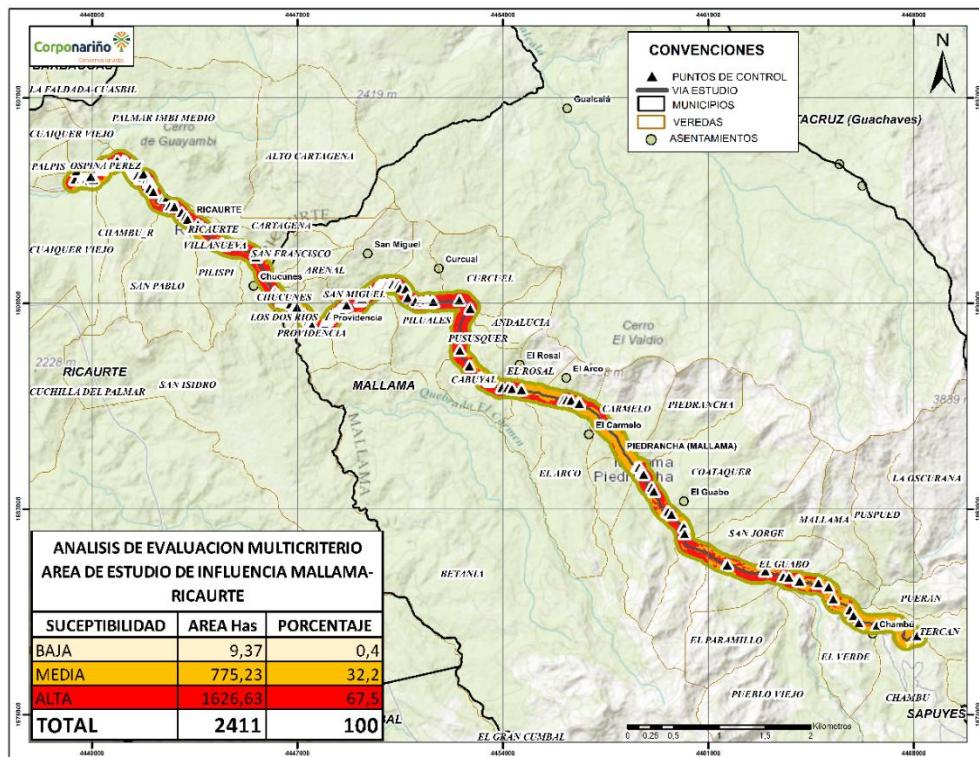
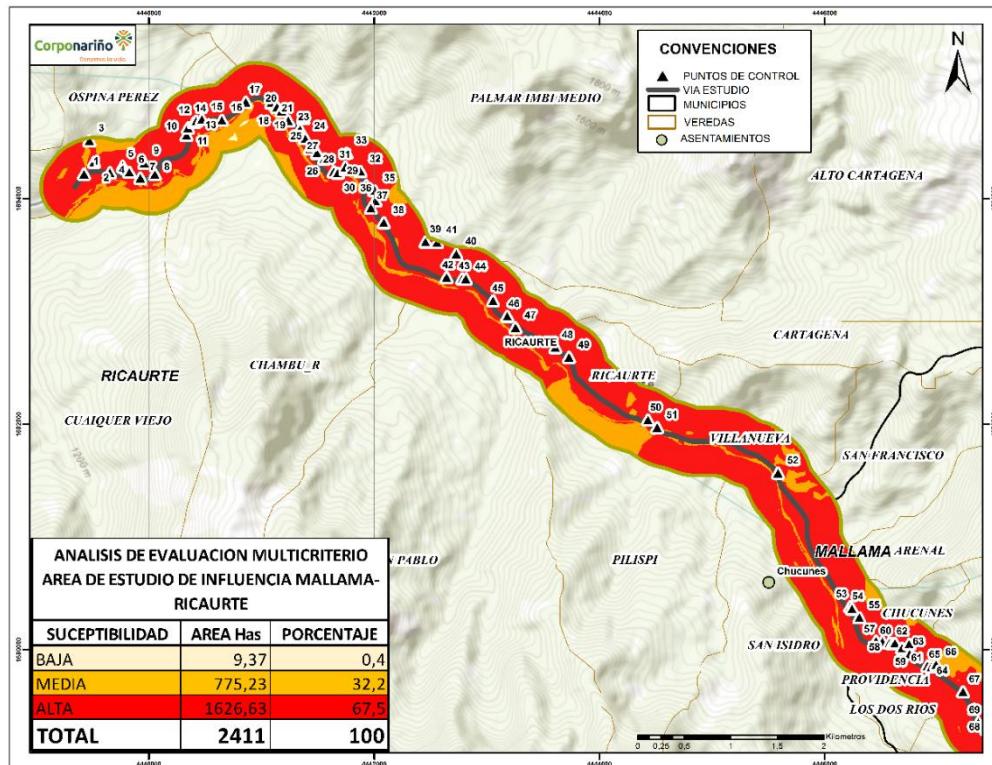
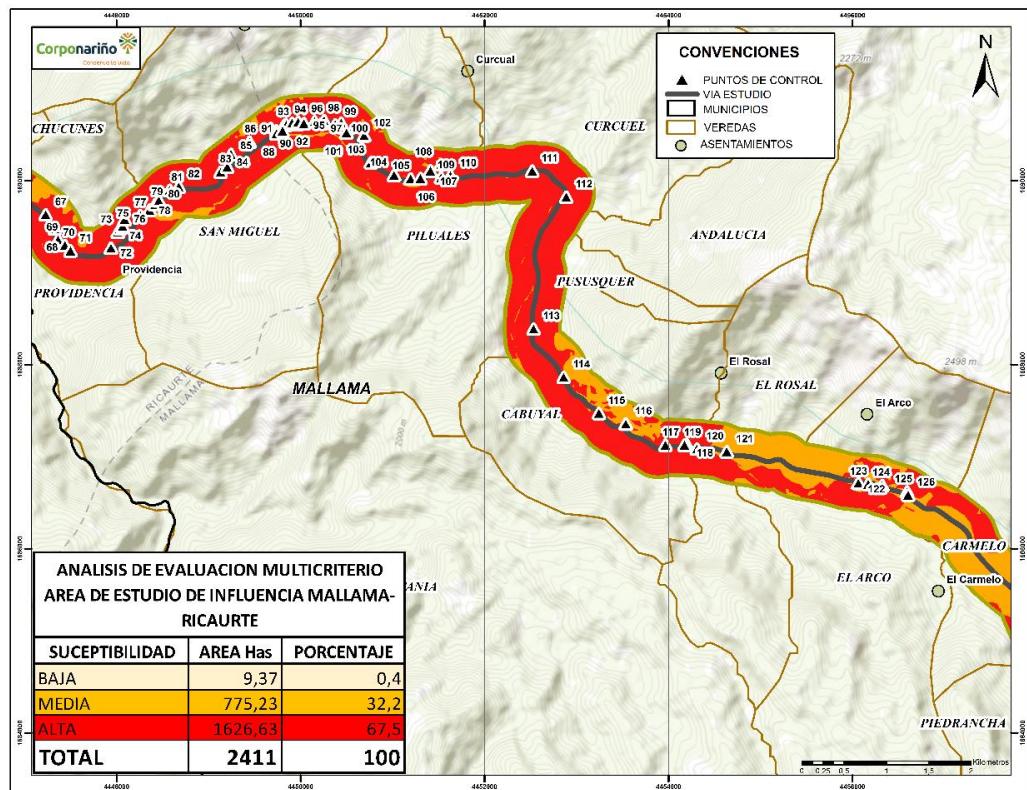
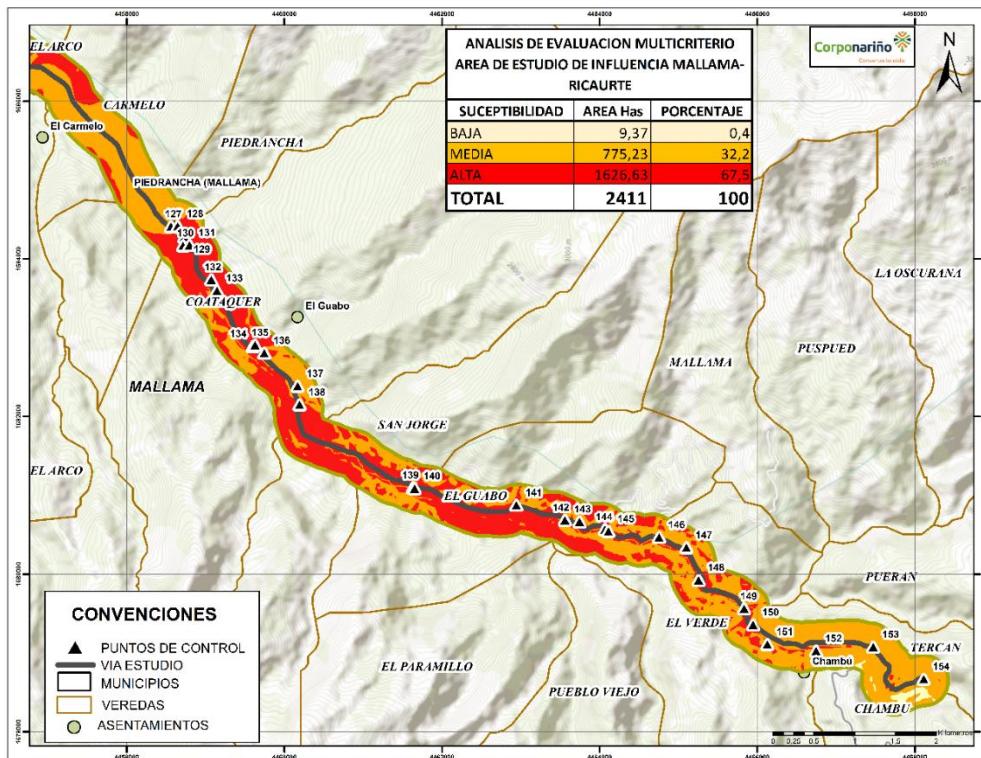
Figura 30. Zonificación de la susceptibilidad por movimientos en masa en el tramo vial Mallama - Ricaurte. Mapa general.  
Fuente: este estudio, 2025.

Figura 31. Zonificación de la susceptibilidad por movimientos en masa en el tramo vial Mallama - Ricaurte. Corte 1.  
Fuente: este estudio, 2025.

Figura 32. Zonificación de la susceptibilidad por movimientos en masa en el tramo vial Mallama - Ricaurte. Corte 2.  
Fuente: este estudio, 2025.

Figura 33. Zonificación de la susceptibilidad por movimientos en masa en el tramo vial Mallama - Ricaurte. Corte 3.  
Fuente: este estudio, 2025.

La representación grafica de la zonificación de susceptibilidad por movimientos en masa se muestra a continuación:

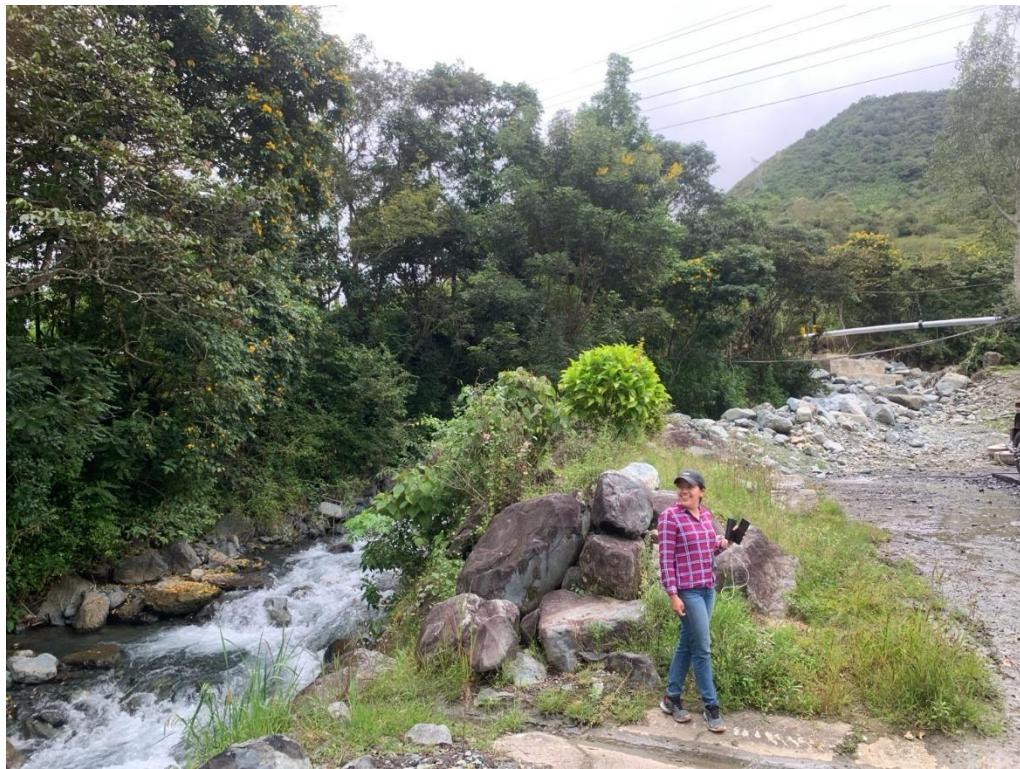
*Imagen 10. Quebrada torrencial.*

En las quebradas identificadas como zonas críticas, se recomienda establecer un sistema de monitoreo hidrometeorológico continuo, con énfasis en el seguimiento de variaciones en el nivel del agua y acumulación de sedimentos, dado que estas corrientes pueden actuar como canales naturales de transporte de avenidas torrenciales, especialmente cuando se generan deslizamientos en las partes altas de la microcuenca. La inestabilidad de laderas en zonas de alta pendiente y con suelos saturables incrementa significativamente la posibilidad de desprendimientos que, al alcanzar los cauces, pueden desencadenar flujos mixtos de agua, lodo y rocas con alta energía destructiva. Por lo tanto, el monitoreo permanente y la instalación de sistemas de alerta temprana, en el caso específico de susceptibilidad por movimientos en masa, los SAT combinan instrumentación geotécnica e hidrometeorológica, monitoreo comunitario, sensores in situ (como pluviómetros, inclinómetros o estaciones multiparamétricas), modelación del comportamiento del terreno y protocolos de comunicación. Estas herramientas permiten identificar umbrales de lluvia críticos o variaciones en la estabilidad de laderas, como parte de una estrategia preventiva integral. son fundamentales para anticipar este tipo de eventos y activar oportunamente los protocolos de gestión del riesgo y evacuación.
