**SUSCEPTIBILIDAD POR MOVIMIENTOS EN MASA EN EL  
TRAMO VIAL TÙQUERRES - SANTACRUZ DE GUACHAVÈS  
- SAMANIEGO EN EL DEPARTAMENTO DE NARIÑO,  
ESCALA 1:25.000.**

**Subdirección de Conocimiento y  
Evaluación Ambiental - CORPONARIÑO**

**2025**

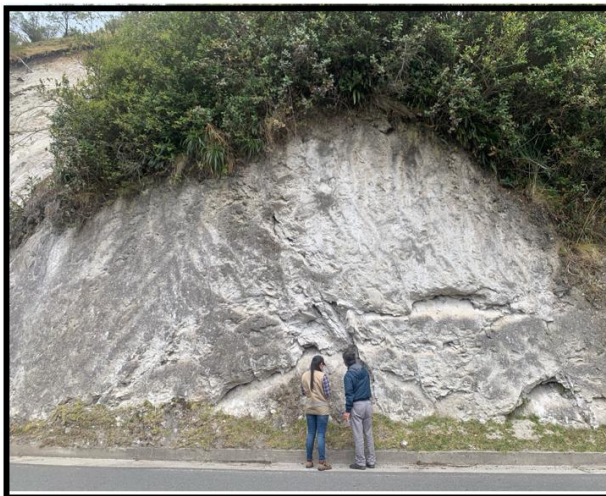
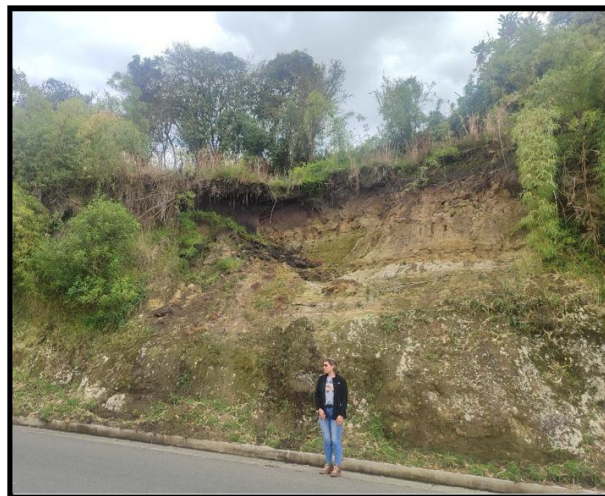
*Imagen 1. Visita de reconocimiento en campo, equipo de Gestión Ambiental del Riesgo de Corponariño.  
 Fuente: este estudio, 2025.*

En la Imagen 1 se muestran algunos de los deslizamientos identificados durante las labores de reconocimiento en campo, los cuales evidencian los procesos de remoción en masa presentes en el área de estudio.
