Alcaldía municipal de Cumbal		Página: 1 de 12	
	CONCEPTO TÉCNICO E INFORME DE CONTROL Y MONITOREO	Fecha: 31/01/2025		Versión 1
		Responsable: secretaria de agricultura y medio ambiente

INFORME DE CONTROL Y MONITOREO 002

RAZÓN SOCIAL: San Diego
REPRESENTANTE LEGAL:
EXPEDIENTE: LAC-SAN DIEGO
REFERENCIA: CONTROL Y SEGUIMIENTO EMPRESAS GENERADORAS DE VERTIMIENTO
FECHA DE VISITA: 28 DE ENERO DE 2025
MUNICIPIO: CUMBAL
DIRECCIÓN CORRESPONDENCIA: VIA ACCESO AL MUNICIPIO DE CUMBAL, SOBRE LA ENTRADA LA GRUTA DE LA VIRGEN.
CORREO ELECTRONICO:

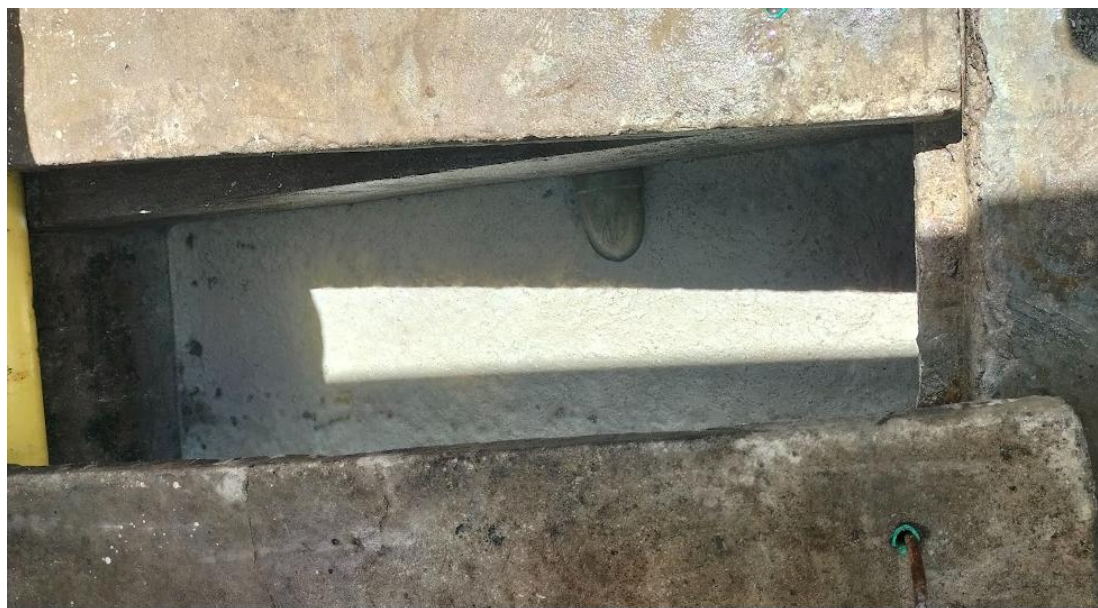
Fotografía 1. Caja de recolección de agua residual no domestica

Se realizó la inspección al final del tubo donde recolectan el agua residual para su posterior tratamiento, se observa presencia de trazas tanto de solidos orgánicos (residuos de queso) y de lactosueros que ingresan al tratamiento como se observa en la fotografía 1.

Posterior a esta caja se encuentra un trampeo de grasas de tres compartimientos.

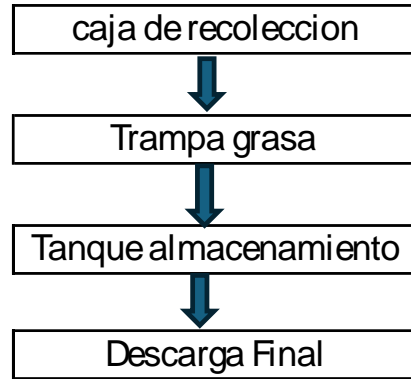
Figura 3. Esquema de tratamiento ARnD San Diego

El agua residual generada en el proceso de transformación de productos lácteos es transportada por medio de canales y tuberías hacia una caja de recolección de agua residual. Posteriormente entra a un sistema físico el cual consta una trampa grasa con tres compartimentos y descarga final. En este sistema se observa gran presencia de grasas y color asociado a lactosuero en todos los componentes.

El tratamiento está construido en una estructura de concreto subterránea en el siguiente esquema se muestra el tren de tratamiento observado en la visita. La descarga del agua tratada se entrega a gravedad al alcantarillado veredal.

- Se requiere los diseños elaborados por un profesional competente para garantizar un tratamiento de buena calidad.
- Es importante complementar el sistema de tratamiento de agua residual, ya que solo con una trampa grasa es muy difícil cumplir con los requerimientos ambientales permitidos por la norma.

Se recomienda complementar el sistema de tratamiento mediante un estudio técnico en cual garantice la eficiencia de remoción de carga contaminante.
