Alcaldía municipal de Cumbal		Página: 1 de 9	
	<b>CONCEPTO TÉCNICO E INFORME DE CONTROL Y MONITOREO</b>		Fecha: 31/01/2025	Versión 1
			Responsable: Secretaría de Agricultura y Medio Ambiente

**INFORME DE CONTROL Y MONITOREO 003**

**RAZÓN SOCIAL:** FREDY CUESTA  
**REPRESENTANTE LEGAL:**  
**EXPEDIENTE:** POR- FREDY CUESTA  
**REFERENCIA:** CONTROL Y SEGUIMIENTO EMPRESAS GENERADORAS DE VERTIMIENTO  
**FECHA DE VISITA:** 28 DE ENERO DE 2025  
**MUNICIPIO:** CUMBAL  
**DIRECCIÓN CORRESPONDENCIA:** VEREDA LLANO DE PIEDRAS  
**CORREO ELECTRONICO:**

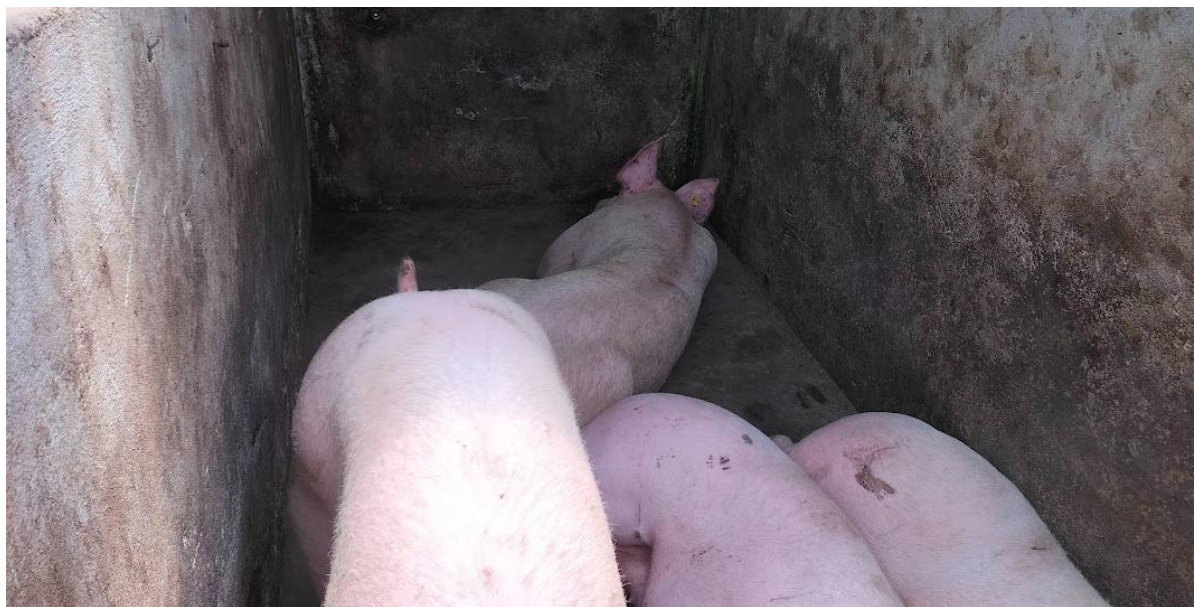
**Fotografía 1.** Cocheras de cerdos

La Porcicola se encuentra funcionando de manera informal, se observa una infraestructura de 6x6 metros para almacenamiento temporal de cerdos.

No se evidencia presencia de un lugar adecuado para sacrificio, ni tampoco pruebas que se pueda concluir que es un sitio de sacrificio constante (fotografía 1). No obstante, el señor Cuesta mencionó que esporádicamente se sacrifica cerdos para el consumo familiar.

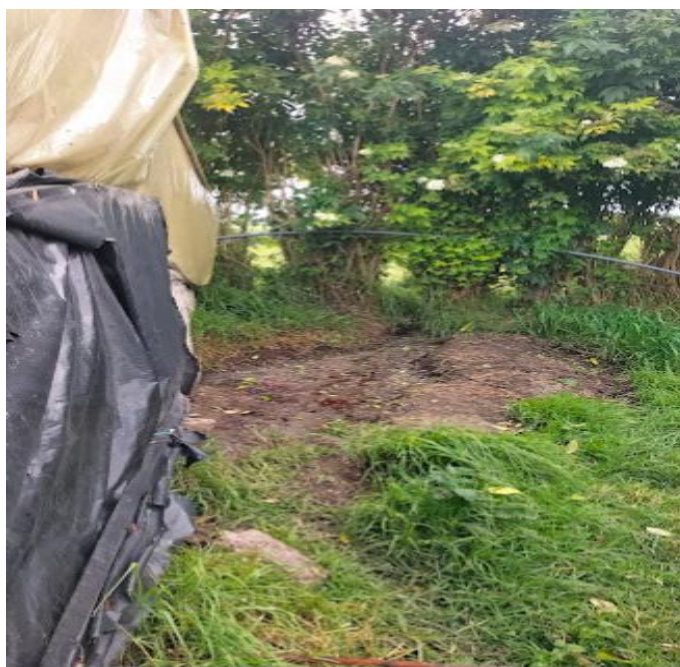
**Fotografía 2.** Descarga de agua residual de las cocheras

No tiene un sistema de tratamiento adecuado, la descarga del lavado de marranera es conducido por pequeños canales en tierra, que en verano no alcanza a llegar al rio Cuace sino más bien se infiltra en el suelo.

Cuando existen precipitaciones es muy probable que dichos canales sean “barridos” por la escorrentía generando así contaminación a la fuente receptora.

Posterior a esta caja se encuentra un sistema integrado Séptico-Fafa para el tratamiento de esta agua residual.

No existe un sistema de tratamiento de agua residual establecido en la porcícola, por lo que existe una contaminación por la permanencia de los cerdos en las cocheras.

- Se debe implementar un sistema de tratamiento de agua residual para las cocheras que existen.
- Implementar un componente para el manejo y buena disposición de lodos generados por el tratamiento de agua residual.
- Se requiere los diseños elaborados por un profesional competente para garantizar un tratamiento de buena calidad.
- Se debe suspender cualquier tipo de sacrificios en el lugar, ya que este no es un lugar adecuado y tampoco cuenta con las normas de sanidad necesarias para este fin.
- Se debe elaborar un informe con registros fotográficos y fechas de la construcción y mantenimientos realizados en la Ptar.

Se recomienda realizar una respectiva demarcación y aislamiento del sistema con respecto al sistema de producción.

Se recomienda recolección de excretas en seco para fomentar la producción de mejoradores de suelos, evitando que lleguen a las fuentes hídricas.
