CORPORACION AUTONOMA REGIONAL DE NARIÑO	Versión:2	
	FORMATO INFORME, CONCEPTO TECNICO E INFORME DE CONTROL Y MONITOREO	Página: 1 de 24	Fecha: 05/04/2021
		Responsable: subdirector (a) de Conocimiento y Evaluación Ambiental

**CONCEPTO TÉCNICO _____ INFORME TÉCNICO: C-IT-059
INFORME DE CONTROL Y MONITOREO C-CM-104**

RAZÓN SOCIAL: N.A.
NIT: N.A.
REPRESENTANTE LEGAL: N.A.
CÉDULA DE CIUDADANÍA: N.A.
EXPEDIENTE: N.A.
REFERENCIA: GESTIÓN DEL RIESGO, MUNICIPIO DE GUAITARILLA
 MOVIMIENTOS EN MASA – AVENIDAS TORRENCIALES
FECHA DE VISITA: 9 DE MARZO DE 2021
MUNICIPIO: GUAITARILLA
UBICACIÓN DEL PROYECTO: (1) QUEBRADA GRANADILLO (CASCO URBANO)
 (2) QUEBRADA CUMAC
DESDE: BARRIO EI RECUERDO (C.U.)
HASTA: VEREDA EL ROSAL
 (3) VEREDA SAN JOSÉ
 (4) VEREDA AHUMADA
DIRECCIÓN DE CORRESPONDENCIA: N.A.
COORDENADAS:
(CTM 12 - GCS_MAGNA) (1) **DESDE:**
 X: 4.494.011 – Y: 1.682.748 – H: 2.672 m.s.n.m.
HASTA:
 X: 4.493.521 – Y: 1.683.398 – H: 2.648 m.s.n.m.
 (2) **DESDE:**
 X: 4.493.349 – Y: 1.683.747 – H: 2.675 m.s.n.m.
HASTA:
 X: 4.493.844 – Y: 1.685.096 – H: 2.599 m.s.n.m.
 (3) **X:** 4.491.993 – **Y:** 1.680.451 – **H:** 2.970 m.s.n.m.
 (4) **X:** 4.493.166 – **Y:** 1.688.775 – **H:** 2.604 m.s.n.m.

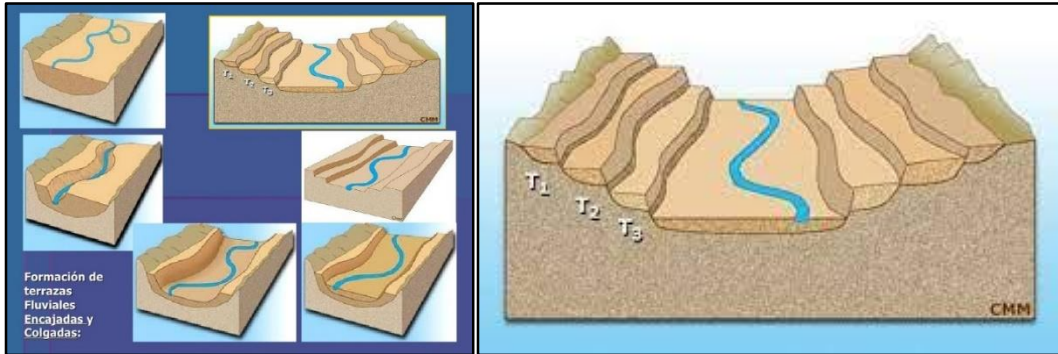
Así mismo, se pudo observar la presencia de cultivos de maíz y viviendas ubicadas en las riveras de la quebrada, sobre zonas que corresponden geomorfológicamente a terrazas de acumulación, donde su origen se relaciona con procesos de erosión y depositación aluvial de sedimentos de diferentes tamaños que se han dado a lo largo del tiempo, por lo cual, la dinámica fluvial da lugar a la formación de morfologías planas (ver Figura 4 A-B), y que a su vez genera socavación y erosión tanto lateral como vertical de las geoformas ya existentes a lo largo del cauce, generando de igual manera deslizamientos en los taludes (ver Figura 4 C-D). Estas geoformas de terrazas de acumulación están compuestas principalmente por clastos de tamaños de guijos y gravas de diferentes composiciones, dentro de un matriz limo arenosa de color café. En los esquemas de la figura 5 se muestran los procesos de formación de una o varias terrazas a medida que el cauce de una fuente hídrica incide en una superficie plana, como referente a los procesos erosivos que se observan en este sector.

Figura 5. Esquema formación de terrazas de acumulación por erosión aluvial.
