CORPORACIÓN AUTÓNOMA REGIONAL DE NARIÑO	SUBDIRECCIÓN DE CONOCIMIENTO Y EVALUACIÓN AMBIENTAL
	PROYECTO: GESTIÓN AMBIENTAL DEL RIESGO
Página: 1 de 20	INFORME: MOVIMIENTOS EN MASA, AVENIDAS TORRENCIALES, INUNDACIONES Y/O INCENDIOS DE COBERTURA VEGETAL

INFORME TÉCNICO No.:	N.A
INFORME DE SEGUIMIENTO No.:	C-052
REFERENCIA:	LAGUNA VERDE
FECHA DE VISITAS:	6 DE JULIO Y 11 DE AGOSTO DE 2020
MUNICIPIO:	EL ROSARIO
SECTOR:	VEREDA RÍO GRANDE
COORDENADAS DE REFERENCIA:	LAGUNA: X: 4517606 – Y: 1744475 – H: 541 m.s.n.m.
	MOVIMIENTO EN MASA: X: 4517930 – Y: 1744450 – H: 511 m.s.n.m.
	EROSIÓN LATERAL DEL RÍO: X: 4517879 – Y: 1744515 – H: 520 m.s.n.m.

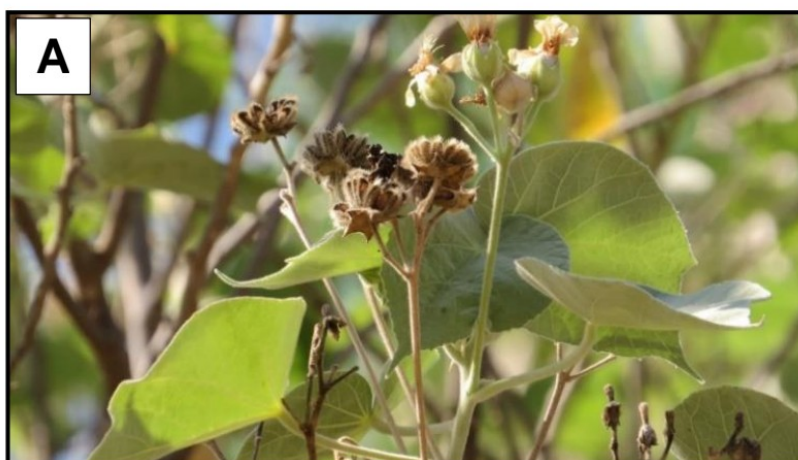
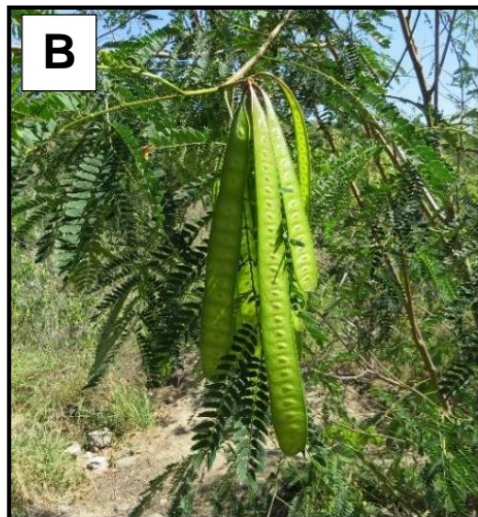
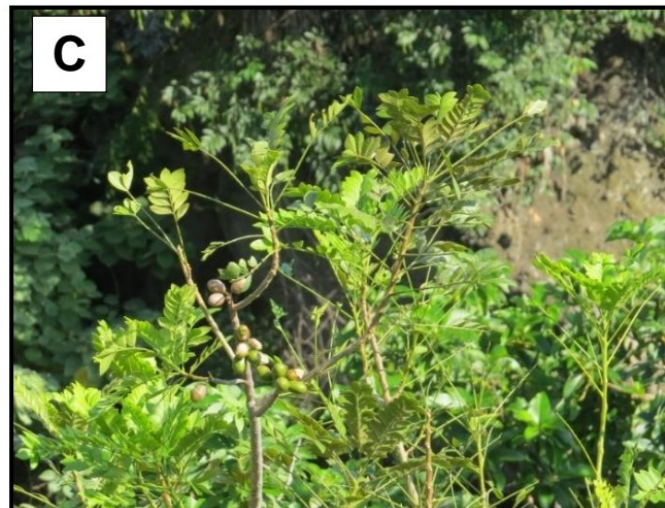
Se evidenció flora y fauna asociada al ecosistema acuático. Respecto al diagnóstico biótico realizado en el transcurso de la visita, se evidenció la presencia de algunas especies de flora y fauna propias del bosque seco Enclave Subxerofítico del Patía. Para el componente vegetal se observaron especies propias del ecosistema, que se avistaban en muy poca cantidad en medio de los cultivos predominantes de la zona, entre ellas se encuentran: *Pilocerus sp*, *Opuntia sp.*, *Acacia pennatula (Schltdl. & Cham.) Benth*, *Croton sp*, *Leucaena leucocephala (Lam.) de Wit* y *Spondias mombin L.* (Imagen 11 A, B y C).

Imagen 11. Especies propias del ecosistema: **A.** *Croton sp.* **B.** *Leucaena leucocephala (Lam.) de Wit* **C.** *Spondias mombin L.* Fuente: Vela, L.

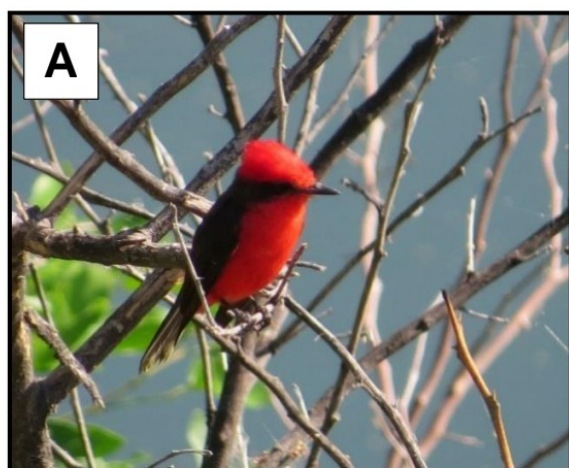
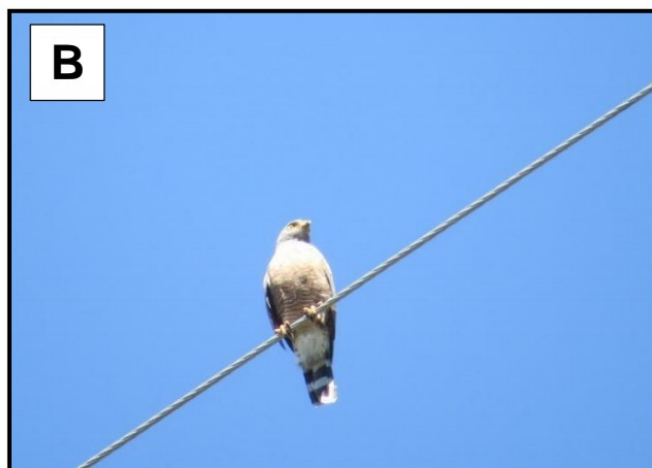
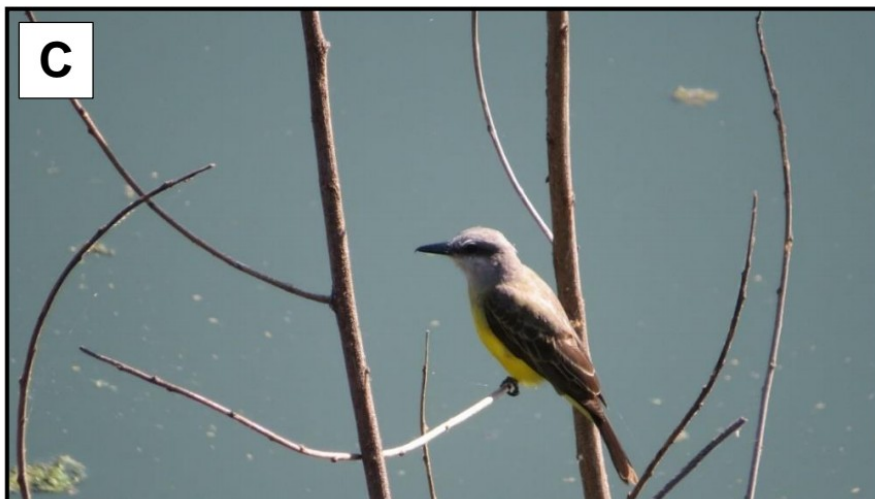
Entre la fauna asociada, se pudo observar a varias especies de aves que arribaban y sobrevolaban el cuerpo de agua. Entre ellas se encuentran: *Rupornis magnirostris*, *Cathartes aura*, *Tyrannus melancholicus*, *Pyrocephalus rubinus* (Imagen 12).

Imagen 12. Aves nativas: **A.** *Pyrocephalus rubinus*. **B.** *Rupornis magnirostris* **C.** *Tyrannus melancholicus*. Fuente: Vela, L.

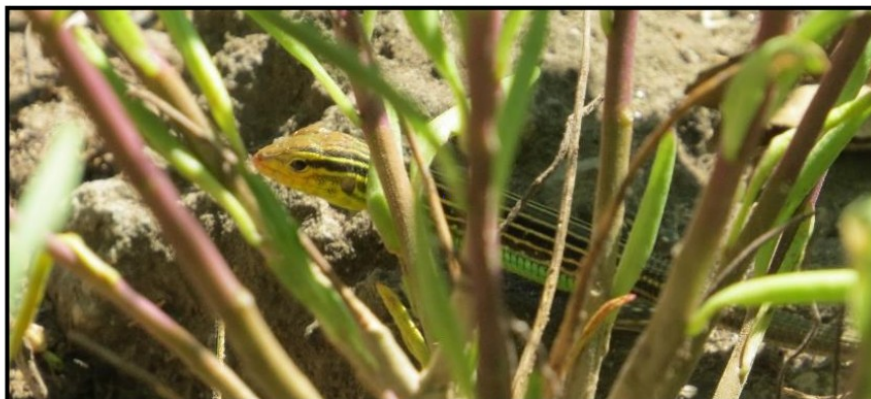
Como parte del ecosistema de bosque seco igualmente se observó una especie de reptil llamada lobito (*Cnemidophorus lemniscatus*), así mismo se manifestó por parte del funcionario de la Alcaldía que personas de la comunidad han avistado especies de serpientes, propias del ecosistema como tal (Imagen 13).

Imagen 13. *Cnemidophorus lemniscatus*. Fuente: Vela, L.

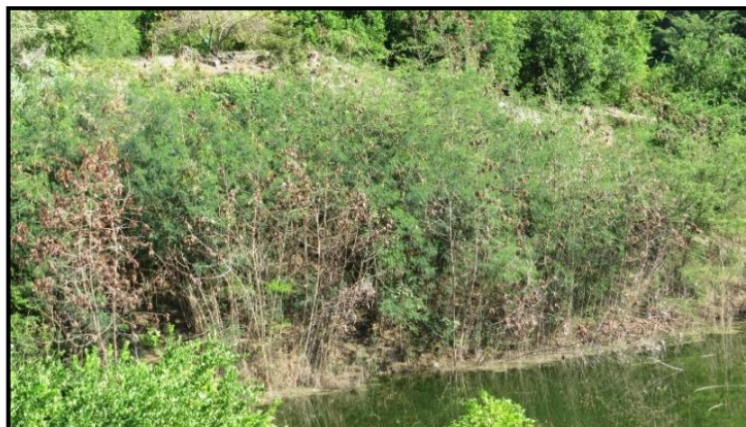
Como parte de los procesos de regeneración y sucesión, se pudo evidenciar que, a las orillas del cuerpo de agua, se encuentran varios individuos de especies de *Acacia* sp, en un proceso de crecimiento avanzado, si bien, cabe destacar que estas especies son resistentes a inundaciones y son típicas de bosque seco (Imagen 14).

Imagen 14. Individuos de *Acacia* sp. en crecimiento a orillas del cuerpo de agua.
