SUBDIRECCIÓN DE CONOCIMIENTO Y EVALUACIÓN AMBIENTAL
	PROYECTO: GESTIÓN AMBIENTAL DEL RIESGO
Página: 1 de 17	<b>INFORME: MOVIMIENTOS EN MASA, AVENIDAS TORRENCIALES, INUNDACIONES Y/O INCENDIOS DE COBERTURA VEGETAL</b>

<b>INFORME TÉCNICO No.:</b>	C-IT-072
<b>INFORME DE SEGUIMIENTO No.:</b>	N.A.
<b>REFERENCIA:</b>	AVENIDA TORRENCIAL
<b>FECHA DE VISITA:</b>	20 DE AGOSTO DE 2020
<b>MUNICIPIO:</b>	MALLAMA
<b>SECTOR:</b>	VEREDA CURCUEL PILUALES
<b>COORDENADAS DE REFERENCIA:</b>	X: 4452635 – Y: 1690194 – H: 1.494 m.s.n.m.

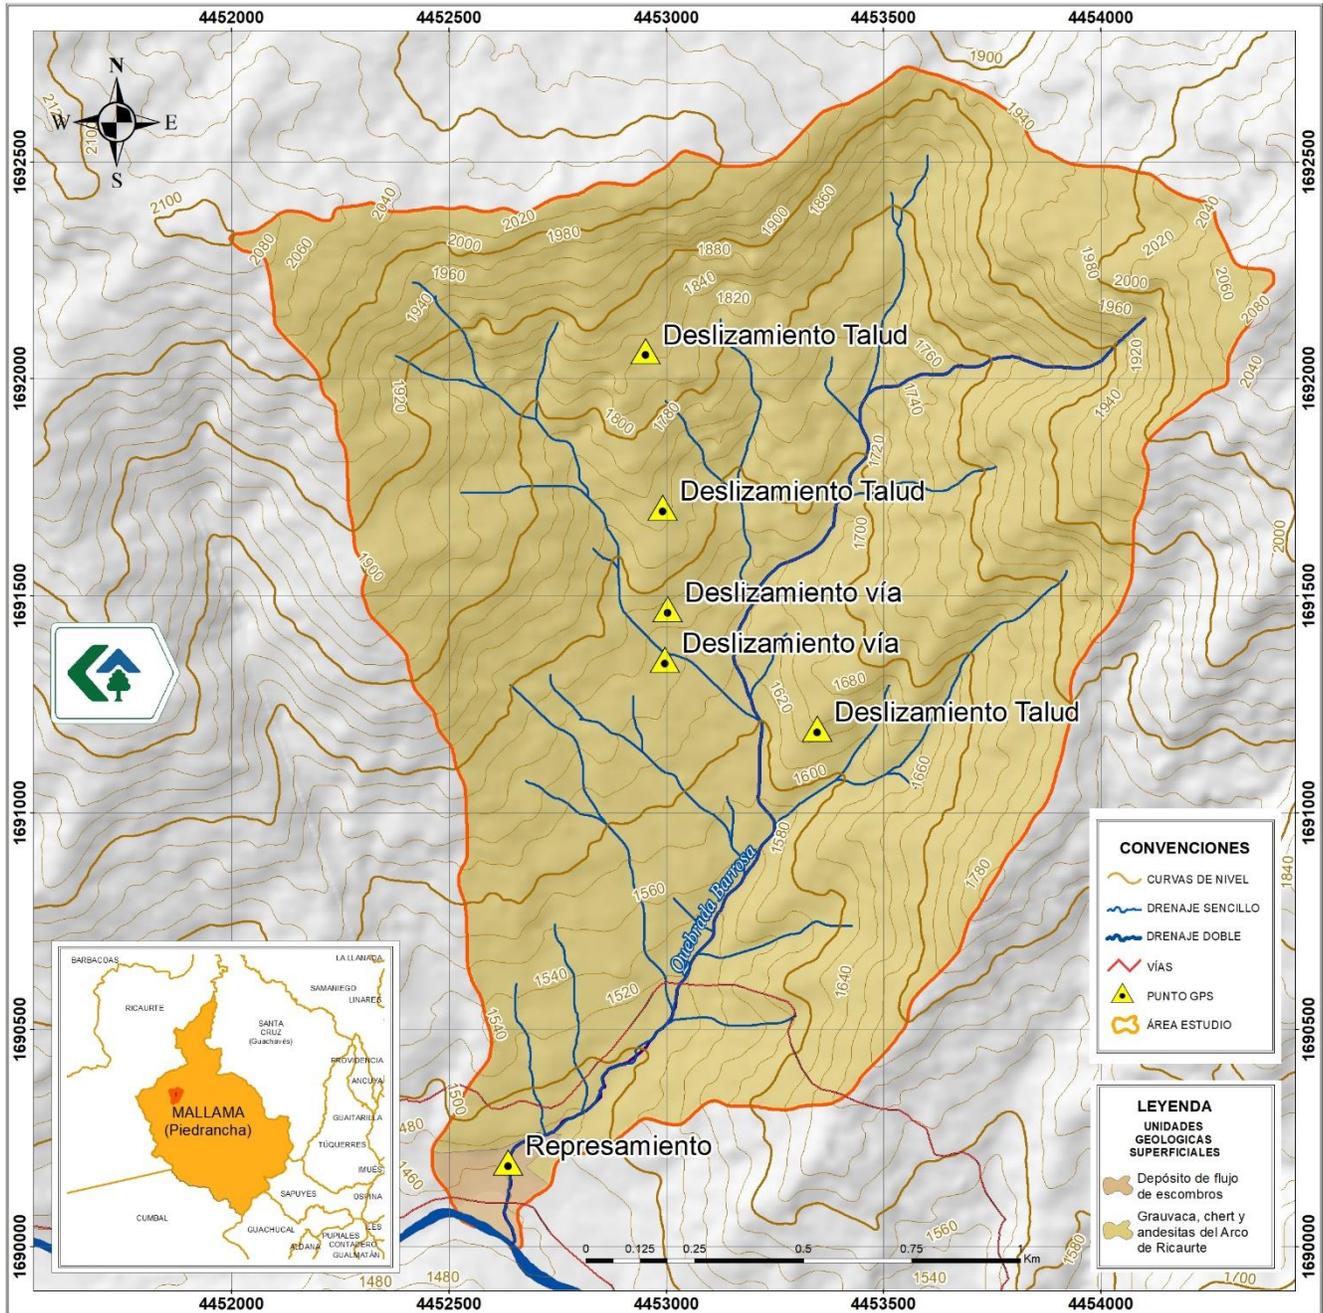
**Figura 3. Mapa de Geología Microcuenca La Barrosa.**

Con base en información geológica que se conoce de la microcuenca, afloran rocas que hacen parte la formación denominada Arco de Ricaurte, las cuales corresponden a una unidad volcano-sedimentarias, compuesta por andesitas, andesitas porfíricas, grauvacas de grano fino a medio, y chert, intercaladas con capas decimétricas de lodolitas con grado de metamorfismo muy bajo, crenulación, plegamiento y fallamiento, con muy pocas intercalaciones centimétricas de arenitas de grano muy fino, algunos estratos se encuentran sin deformación Figura 3.

En la parte baja o zona de depositación de la microcuenca afloran depósitos de flujo de escombros de materiales aluviales y coluviales no consolidados, depositados en un ambiente con alta dinámica de flujo. Estos depósitos están conformados por depósitos mal seleccionados con clastos de tamaños desde arcillas hasta bloques de 3m de diámetro, que forman diferentes niveles de terrazas Figura 3.

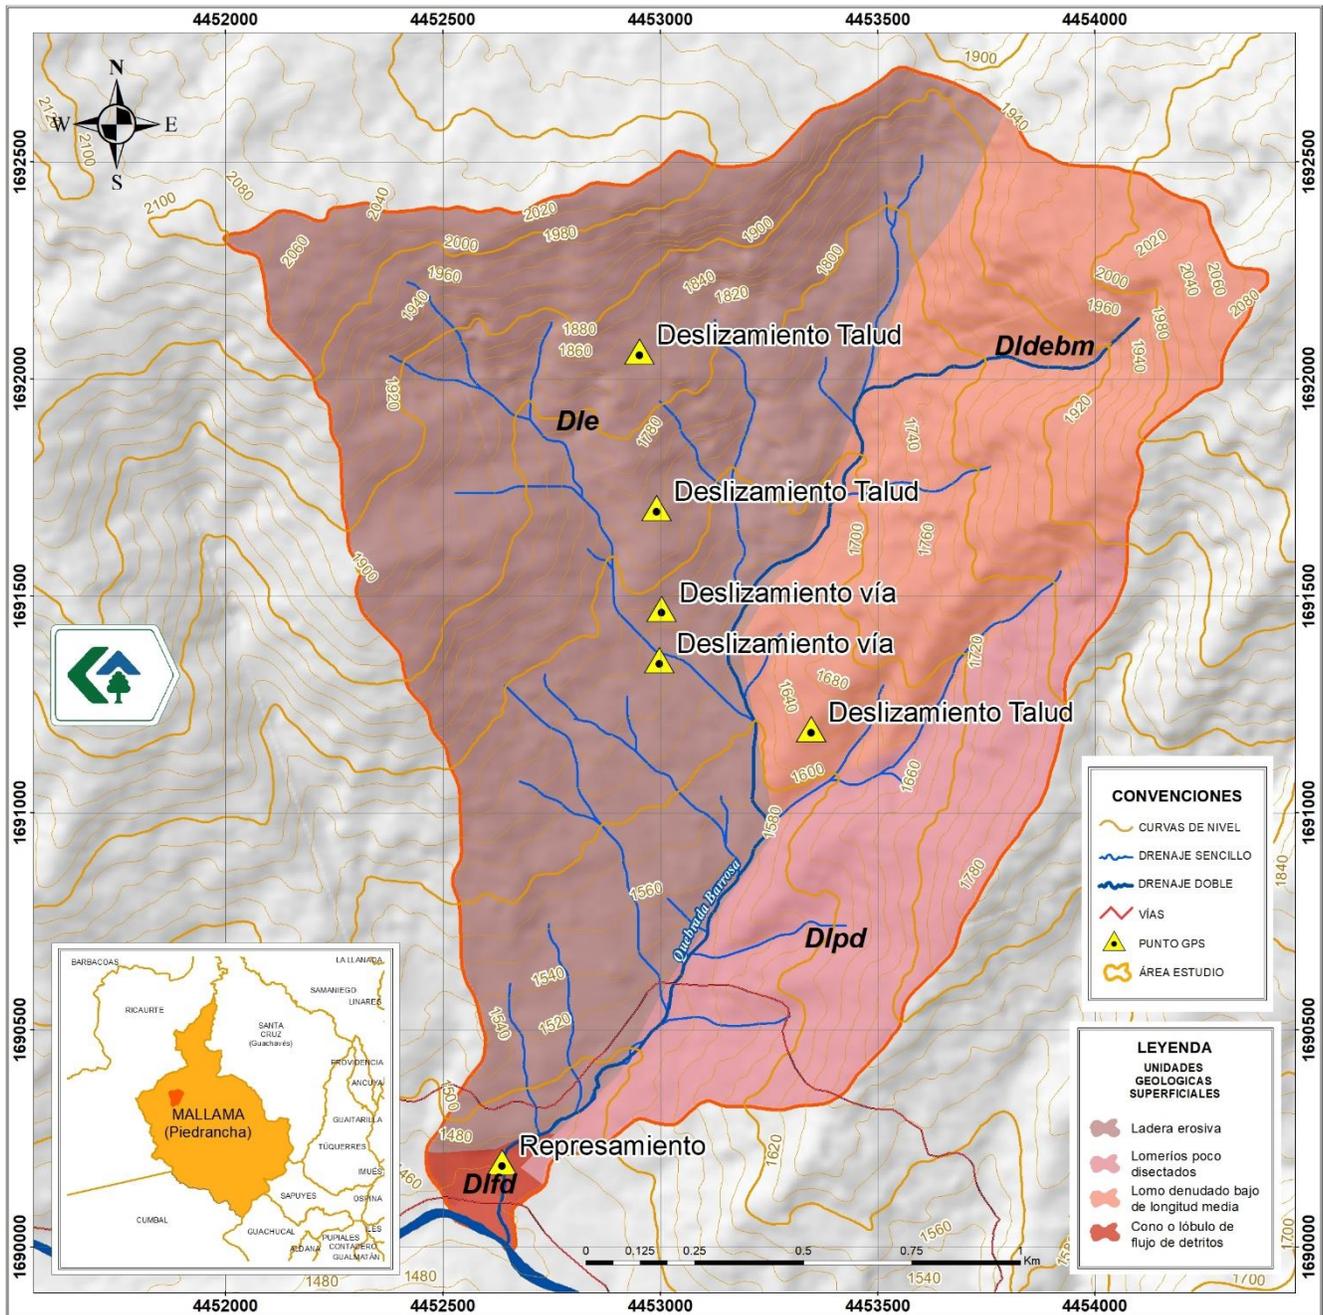
**Figura 4. Mapa de geomorfología microcuenca La Barrosa.**

Geomorfológicamente el relieve del área afectada se modela en un ambiente morfométrico denudacional, dado por la acción combinada de procesos moderados a intensos de meteorización, erosión y transporte de origen gravitacional y pluvial, en unidades geológicas pre-existentes las cuales se remodelan, creando nuevas geoformas por la acumulación de sedimentos. En este sentido, se identificaron las siguientes geoformas: Laderas erosivas, lomeríos poco disectados y lomos denudados bajos de longitud media, las cuales se ubican en la parte alta y media de la microcuenca, y es donde se generan los procesos erosivos y por tanto el mayor aporte de material al cauce principal. Finalmente, en la parte baja se presenta un Cono o lóbulo de flujo de detritos que corresponde a una zona de depósito de los flujos que se generan en la microcuenca y es donde se ubican las viviendas más afectadas Figura 4.

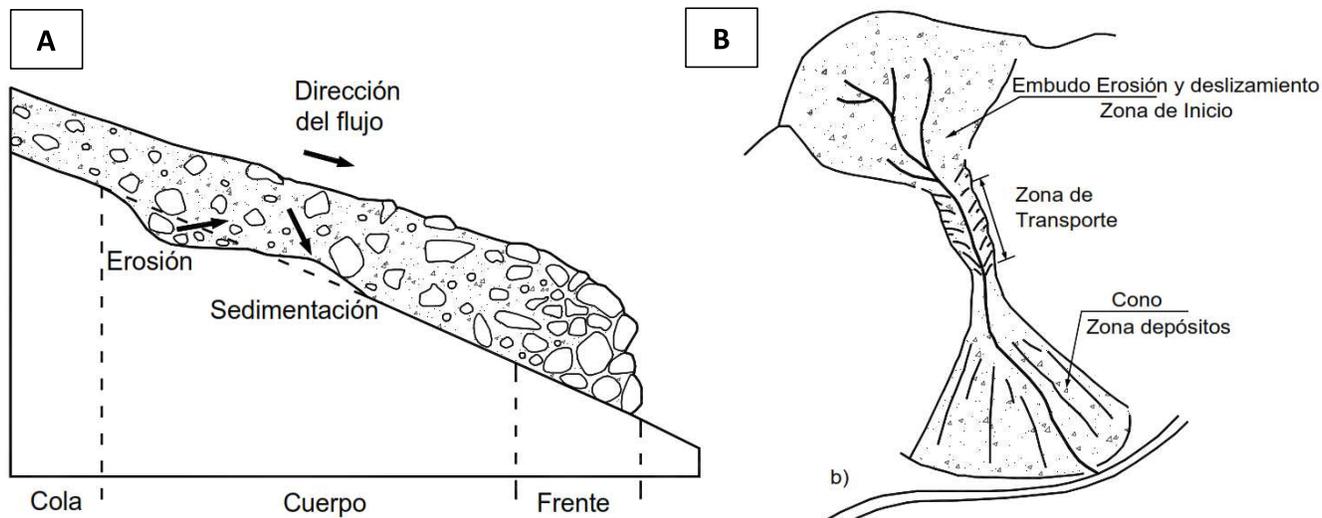
De acuerdo con lo observado en campo y las características del flujo, sobre la quebrada el Barroso se presentó un flujo combinado, es decir, un flujo de lodo con escombros, que se desencadenó después de intensas lluvias, el cual se acumuló a lo largo de la cuenca aumentando el caudal de las fuentes hídricas, además de saturar los materiales rocosos y de suelo ubicados en las laderas de la microcuenca, generando de esta manera un gran aporte de material con altas concentraciones de limos y arcillas, así como guijos, guijarros y bloques de roca.

Este tipo de flujos son viscosos y se caracterizan por presentar pulsos intermitentes; a medida que avanza cada onda o pulso, ésta va adhiriendo nuevos depósitos y se vuelve más delgada y más lenta. Posteriormente, viene la segunda onda, luego la tercera y así sucesivamente. El período de estos flujos intermitentes varía de 10 a 40 segundos y sus longitudes varían de 50 a 300 metros. Generalmente, el frente del flujo intermitente es alto y empinado, y está conformado de grandes bloques de roca. Este frente se lo conoce con el nombre de “Snout” (trompa) (Suárez, 2001), que para el presente caso, fue la que zona donde probablemente se represó el flujo, depositando los materiales más gruesos sobre el cauce principal, dejando pasar los sedimentos más finos hacia la carretera y viviendas, las cuales fueron inundadas. En las figuras 11 y 12 se presentan algunos esquemas que permiten tener una mejor perspectiva del tipo de flujo torrencial que se presentó en la microcuenca.

**Figura 11. A.** Vista de perfil de un flujo torrencial. **B.** Vista de planta de un flujo torrencial.

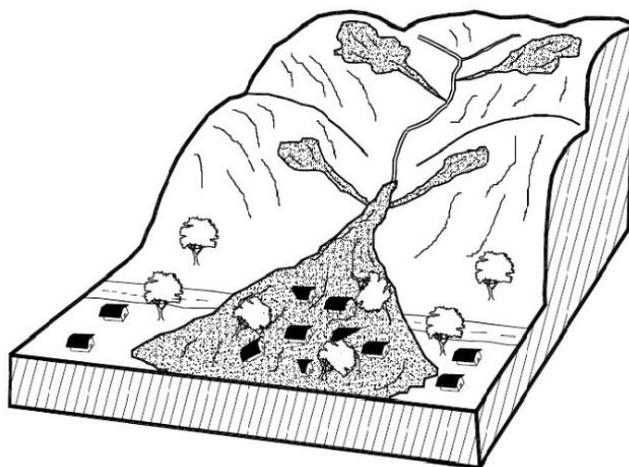
De igual manera es evidente que el flujo torrencial se depositó a lo largo del cauce en diferentes terrazas compuestas por sedimentos de grano medio y grueso (desde arena gruesa a gravas y guijarros), mientras en el canal de la quebrada se emplazaron sedimentos muy gruesos de tamaño de bloques de diferentes diámetros. Finalmente, el flujo se depositó en forma de abanico, compuesto por material no consolidado

de cantos y bloques, embebidos en una matriz limo-arcillosa, que se va removiendo por acción de la dinámica fluvial natural de la quebrada Figura 13.

**Figura 12.** Esquema de un flujo torrencial.
