SUBDIRECCIÓN DE CONOCIMIENTO Y EVALUACIÓN AMBIENTAL
	PROYECTO: GESTIÓN AMBIENTAL DEL RIESGO
Página: 1 de 12	INFORME: MOVIMIENTOS EN MASA, AVENIDAS TORRENCIALES, INUNDACIONES Y/O INCENDIOS DE COBERTURA VEGETAL

INFORME TÉCNICO No.:	C-IT-998
INFORME DE SEGUIMIENTO No.:	N.A.
REFERENCIA:	AVENIDA TORRENCIAL
FECHA DE VISITA:	22 DE DICIEMBRE DE 2020
MUNICIPIO:	SAN BERNARDO
VEREDA	MIRADOR LA PLAYA
SECTOR:	LOS CASTILLOS
COORDENADAS DE REFERENCIA:	X: 4.550.023 – Y: 1.726.895 – H: 2.028 m.s.n.m.

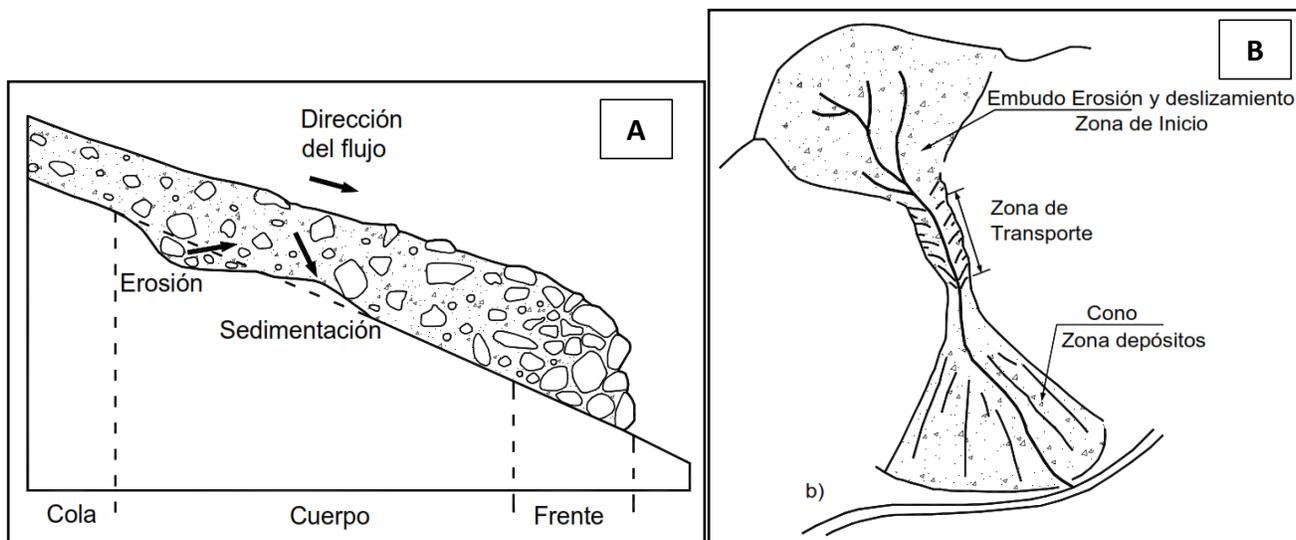
Este tipo de flujos son viscosos y se caracterizan por presentar pulsos intermitentes; a medida que avanza cada onda o pulso, ésta va incorporando nuevos depósitos y se vuelve más delgada y más lenta; posteriormente, viene la segunda onda, luego la tercera y así sucesivamente. El período de estos flujos intermitentes varía de 10 a 40 segundos y sus longitudes varían de 50 a 300 metros formando generalmente un depósito en forma de abanico, compuesto por material no consolidado de cantos y bloques, embebidos en una matriz limo-arenosa, que se emplazó en patios y caminos de las viviendas ubicadas en la riberas de la fuente hídrica. En las figuras 9 A - C se presentan algunos esquemas que permiten tener una mejor perspectiva del tipo de flujo torrencial que se presentó en la vereda Mirador La Playa sector Los Castillos.

Figura 9. A. Vista de perfil de un flujo torrencial. **B.** Vista de planta de un flujo torrencial. **C.** Esquema general de un flujo torrencial
