| | <b>FORMATO INFORME, CONCEPTO TECNICO E INFORME DE CONTROL Y MONITOREO</b> | Página: 1 de 12 | Fecha: 05/04/2021 |

### INFORME DE SEGUIMIENTO 2748/23

| <b>REFERENCIA:</b> | <b>MOVIMIENTOS EN MASA, GESTIÓN DE RIESGO</b> |
| <b>MUNICIPIO:</b> | <b>EL TAMBO-NARIÑO VEREDA SARAONCHO</b> |

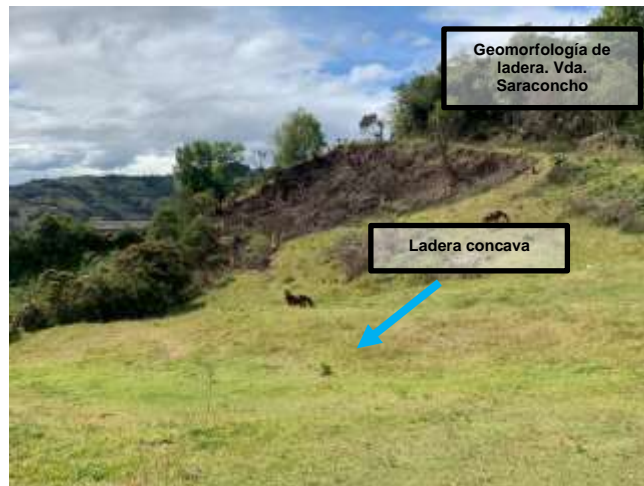
Esta unidad geomorfológica se localiza en las veredas Saraconcho y quebradas del municipio de El Peñol, desarrollándose sobre rocas del Grupo Diabásico; geomorfológicamente son sistemas o conjuntos de lomos o filos ubicados a diferentes alturas; con índice de relieve relativo entre 250 m y 1.000 m y la longitud del eje principal está entre 1.000 m y 2.300 m; son formas alargadas en dirección paralela a las quebradas. Exhibe un patrón de drenaje subparalelo a dendrítico, pendientes muy inclinadas a escarpadas, con rangos que oscilan entre los 40° y 60°, con laderas cortas a moderadamente largas. Registro Fotográfico (Figura1.C)

**Figura 1. A. Deslizamiento Rotacional –. B. Deslizamiento Traslacional. C. Ladera compensada.**
