CORPORACION AUTONOMA REGIONAL DE NARIÑO	Versió:2	
	<b>FORMATO INFORME, CONCEPTO TECNICO E INFORME DE CONTROL Y MONITOREO</b>	Página: 1 de 12	Fecha: 05/04/2021
		Responsable: Subdirector (a) de Conocimiento y Evaluación Ambiental

**CONCEPTO TÉCNICO \_\_\_\_\_ INFORME TÉCNICO: C-IT-061  
INFORME DE CONTROL Y MONITOREO \_\_\_\_\_**

**RAZÓN SOCIAL:** N.A.  
**NIT:** N.A.  
**REPRESENTANTE LEGAL:** N.A.  
**CÉDULA DE CIUDADANÍA:** N.A.  
**EXPEDIENTE:** N.A.  
**REFERENCIA:** GESTIÓN DEL RIESGO  
 MOVIMIENTOS EN MASA  
**FECHA DE VISITA:** 16 DE MARZO DE 2021  
**MUNICIPIO:** LA CRUZ – CORREGIMIENTO DE TAJUMBINA  
**UBICACIÓN DEL PROYECTO:** (1) SECTOR EL PUEBLITO  
 (2) LA PALMA  
**DIRECCIÓN DE CORRESPONDENCIA:** N.A.  
**COORDENADAS:**  
**(CTM 12 - GCS\_MAGNA)** (1) X: 4.561.827 – Y: 1.731.698 – H: 2.798 m.s.n.m.  
 (2) X: 4.562.843 – Y: 1.730.167 – H: 2.869 m.s.n.m.

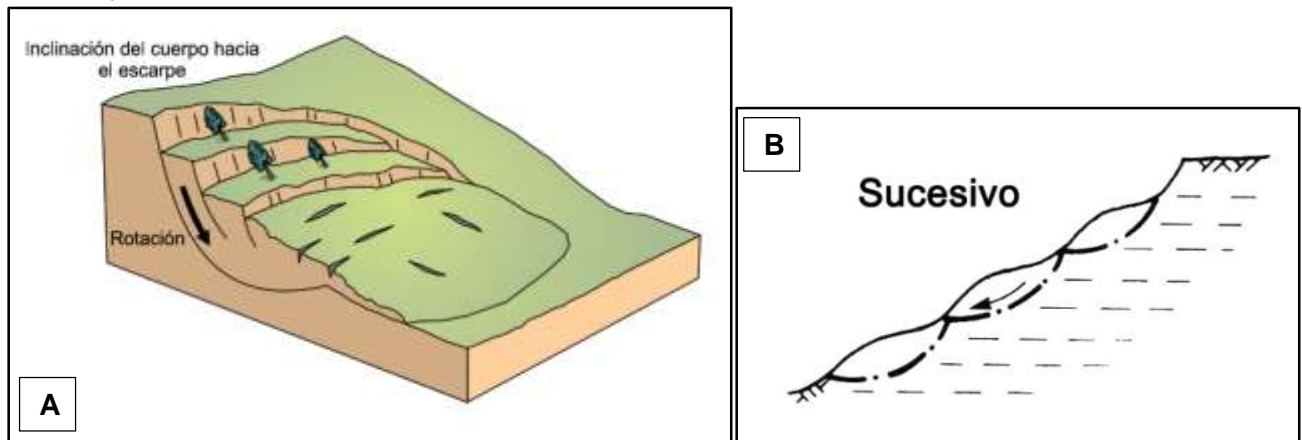
**Figura 2. A.** Esquema de un deslizamiento rotacional mostrando los rasgos morfológicos característicos – Tomado del Libro de Movimientos en Masa Región Andina GEMMA 2007. **B.** Deslizamiento rotacional sucesivo Hutchinson 1988.
